วิเคราะห์งานศิลปกรรมอุโบสถวัดสุนทรवास จังหวัดพัทลุง

การค้นคว้าอิสระนี้เป็นส่วนหนึ่งของการศึกษาตามหลักสูตรศิลปศาสตรมหาบัณฑิต

สาขาวิชาประวัติศาสตร์ศิลปะ แผนก ข ระดับปริญญาโท

THE ANALYSIS OF ART UBOSOTHA AT WAT SUNTRAWAS, PHATTHALUNG
PROVINCE

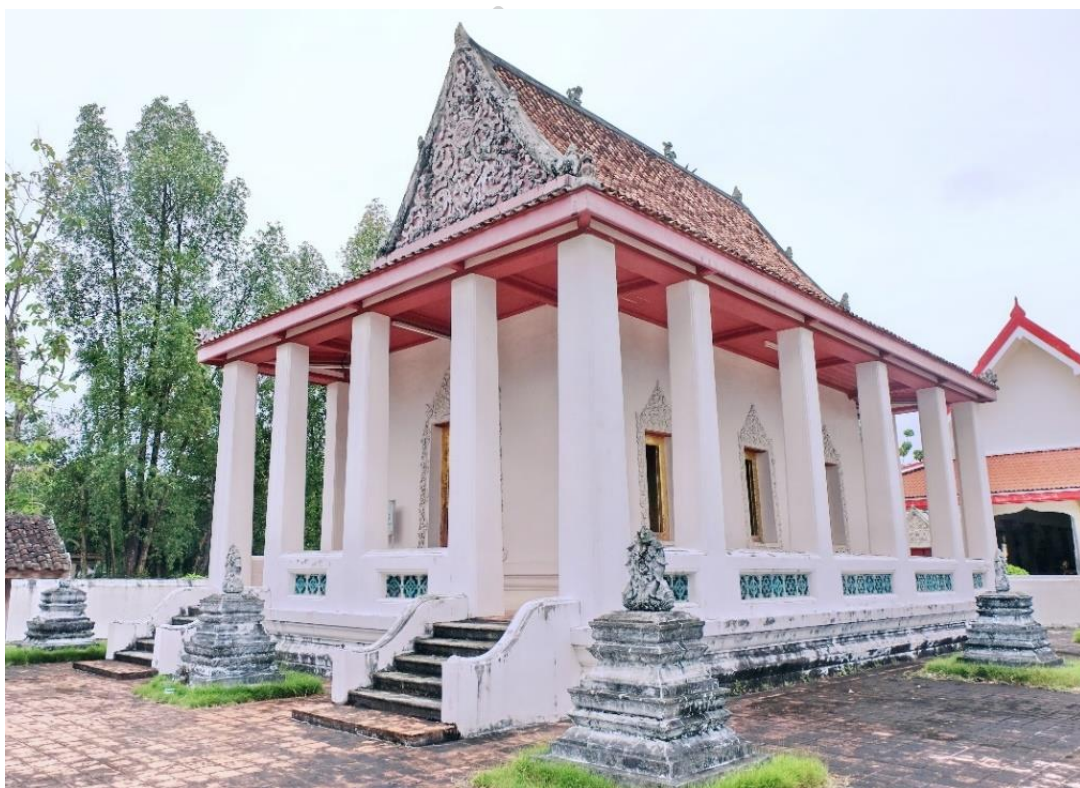
ภาพที่ 2 อุโบสถวัดสุนทรवास จังหวัดพัทลุง

ลักษณะโครงสร้างของพระอุโบสถวัดสุนทรवासเป็นอาคารก่ออิฐถือปูนตามแบบพระราชนิยมในสมัยพระบาทสมเด็จพระนั่งเกล้าเจ้าอยู่หัว รัชกาลที่ 3 คือ ได้มีการปรับเปลี่ยนโครงสร้างจากแบบประเพณีนิยมและรับเอาอิทธิพลศิลปะจีนเข้ามาผสมผสาน มีแผนผังอาคารเป็นรูปสี่เหลี่ยมผืนผ้า มีระเบียงรอบทั้ง 4 ด้าน ส่วนหลังคาไม่มีช่อฟ้า ใบระกา และหางหงส์ ส่วนหน้าบันเป็นงานก่ออิฐถือปูนประดับด้วยปูนปั้นลวดลายอย่างจีน และมีเสาดำขนาดใหญ่รับน้ำหนักชายคา ไม่มีคันทวยและบัวหัวเสา ส่วนลวดลายประดับซุ้มประตูหน้าต่างเป็นลวดลายอย่างจีนเช่นเดียวกัน หลังคาชั้นลด 2

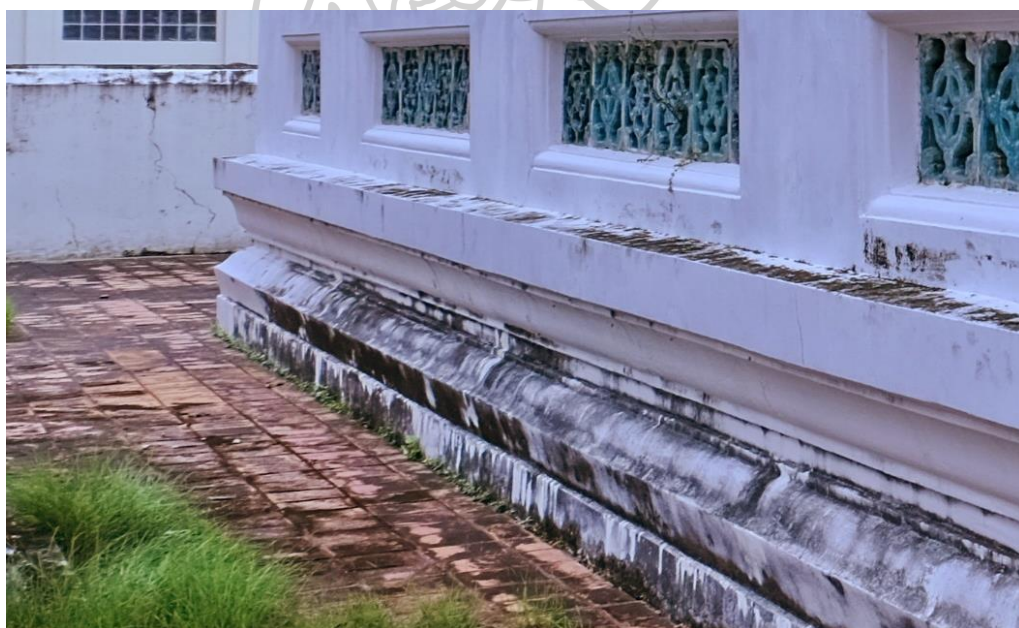
ภาพที่ 5 ฐานของอุโบสถวัดสุนทรवास

โครงสร้างของอุโบสถวัดสุนทรवासเป็นแบบพระราชนิยมในสมัยรัชกาลที่ 3 กล่าวคือ ตัวอุโบสถหันหน้าไปทางทิศตะวันออกเป็นอาคารก่ออิฐถือปูนโดยใช้ผนังรับน้ำหนักตั้งอยู่บนฐานปัทม์ เป็นฐานที่ประกอบด้วยหน้ากระดานล่างและหน้ากระดานบน บัวหงาย บัวคว่ำ คั่นด้วยลวดบัว ท้องไม้ ฐานประเภทนี้หน้ากระดานบนและหน้ากระดานล่างเสมอกัน ส่วนที่เว้าเข้าอาจจะมีลูกแก้วหรือไม่มีก็ได้หรือทำลวดลายประกอบ โดยมีจะอยู่ถัดจากฐานเชิงขึ้นไปซึ่งช่วยให้ฐานของสิ่งนั้นสูงขึ้น ฐานของอุโบสถวัดสุนทรवासมีลักษณะเดียวกับฐานของโบสถ์ วิหารที่สร้างขึ้นตามแบบประเพณีเดิมของไทย ที่ท้องไม้ไม่มีบัวลูกแก้ว โดยที่หน้ากระดานล่างของฐานปัทม์ดังกล่าวมีลักษณะคล้ายบัวหงายรองรับก่อนที่จะเป็นฐานเชิง (ภาพที่ 5) ซึ่งส่วนฐานในศิลปะแบบพระราชนิยมนั้น โดยทั่วไปเป็นฐานก่ออิฐถือปูน มีลักษณะเดียวกับฐานของโบสถ์วิหารที่สร้างขึ้นตามประเพณีเดิมของไทย คือ เป็นฐานบัวและฐานสิงห์ แต่ไม่โค้งเป็นท้องสำเภา²²

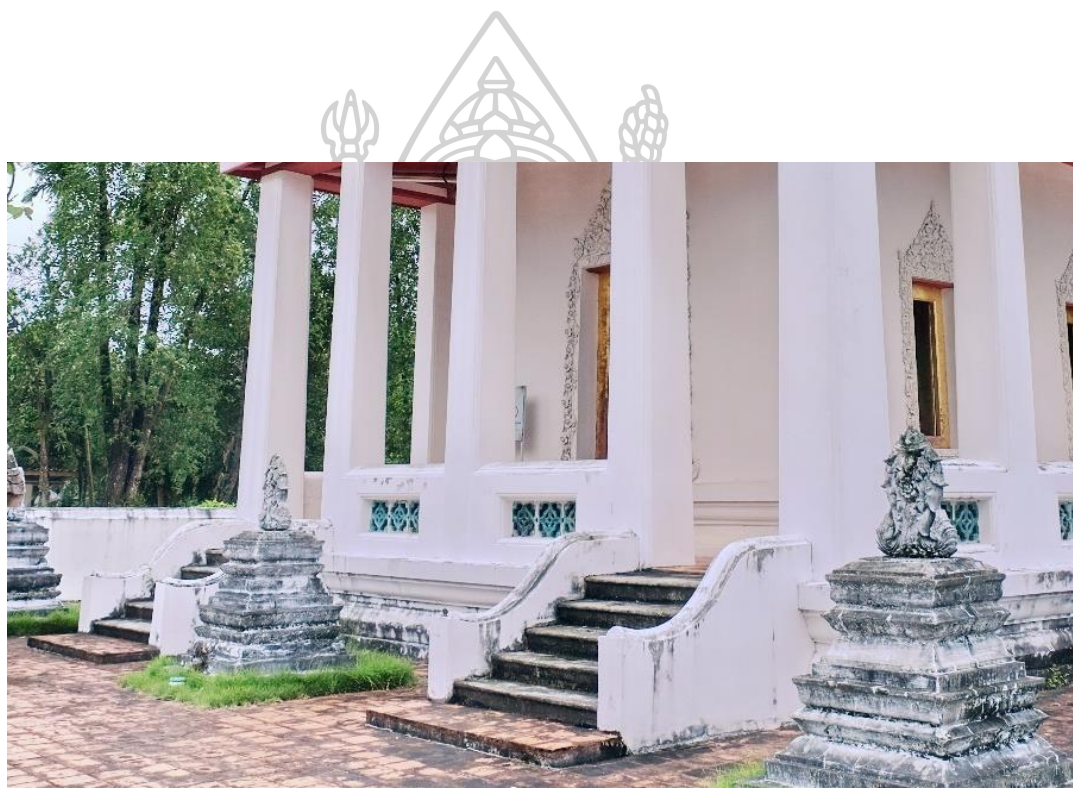
ภาพที่ 6 บันไดทางขึ้นระเบียงของอุโบสถวัดสุนทรवास

บันไดทางขึ้นอยู่ทางด้านสกัดทั้งด้านหน้าและหลังอุโบสถ โดยพนักบันไดเป็นงานก่ออิฐถือปูน ต้นทั้งแท่ง มีส่วนโค้งเว้าและนูนขึ้นไปตามขั้นบันได (ภาพที่ 6) ซึ่งเหมือนกับรูปแบบของบันไดทางขึ้นที่นิยมสร้างขึ้นในสมัยรัชกาลที่ 3 คือ บันไดทางขึ้นระเบียง คือบันไดที่พาดจากพื้นลานขึ้นไปสู่พื้นระเบียง มีทั้งอยู่ทางด้านสกัดและทางด้านข้าง ขั้นบันไดมักจะปูด้วยหินทั้งแผ่น พนักบันไดเป็นงานก่ออิฐถือปูนต้นทั้งแท่งและมักจะโค้งเว้าและนูนขึ้นไปตามขั้นบันได

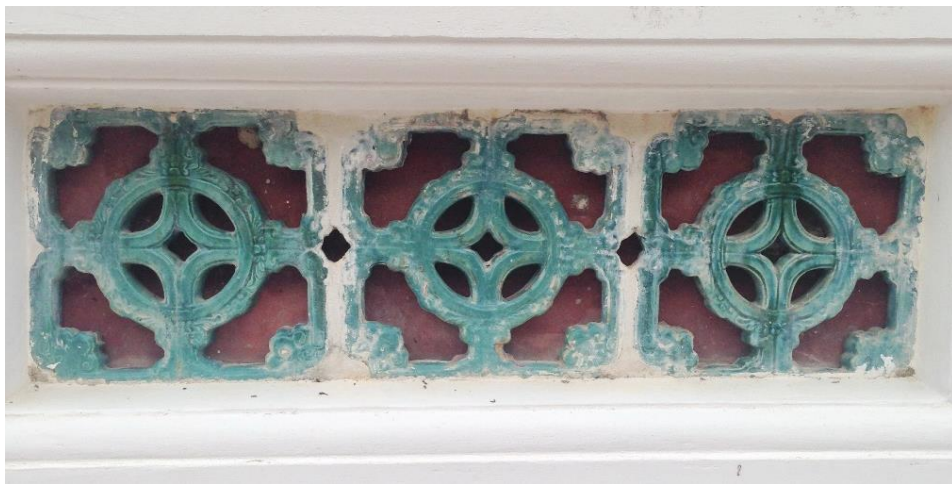
ภาพที่ 7 กระเบื้องปูเคลือบสีแบบจีน วัดสุนทรवास

มีลานประทักษิณและกำแพงแก้วล้อมรอบตัวอาคาร พนักกระเบื้องเป็นชนิดโปรง กรุด้วยกระเบื้องปูเคลือบสีแบบจีน (ภาพที่ 7) ซึ่งกระเบื้องปูเคลือบสีดังกล่าวมีลักษณะคล้ายกับกระเบื้องปูเคลือบสีที่วิหารของวัดมทรณพาราม (ภาพที่ 8) ซึ่งเป็นวัดที่พระองค์เจ้าอรณพ พระเจ้าลูกยาเธอในรัชกาลที่ 3 ทรงสร้าง โดยพระบาทสมเด็จพระนั่งเกล้าเจ้าอยู่หัวพระราชทานทุนช่วยเมื่อใกล้จะเสด็จสวรรคต แตกต่างที่วัดสุนทรवासมีเพียงแบบเดียว แต่ที่วัดมทรณพารามมีการประดับกระเบื้องปูดังกล่าวถึง 5 แบบ

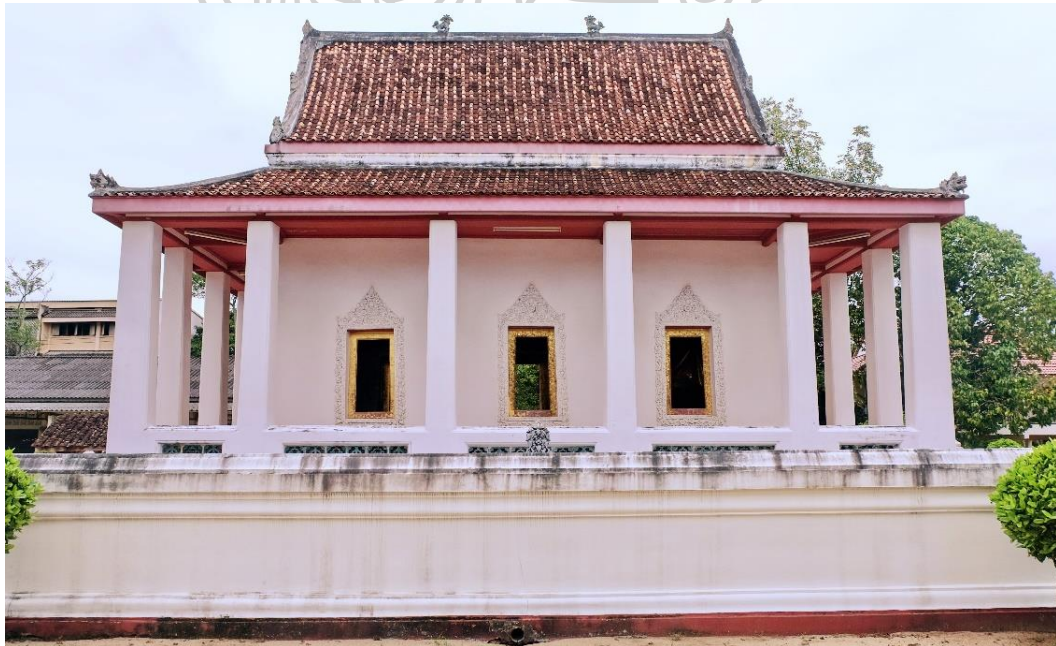
ภาพที่ 11 ด้านข้างของอุโบสถวัดสุนทรवास

มีหน้าต่างฝั่งละ 3 บาน (ภาพที่ 11) โดยบานประตูหน้าต่างลงมีการรักปิดทอง ชุ้มประตูหน้าต่างเป็นงานปูนปั้นติดผนังลวดลายพันธุ์พฤกษา เช่น ลายดอกพุดตาน (ภาพที่ 12)

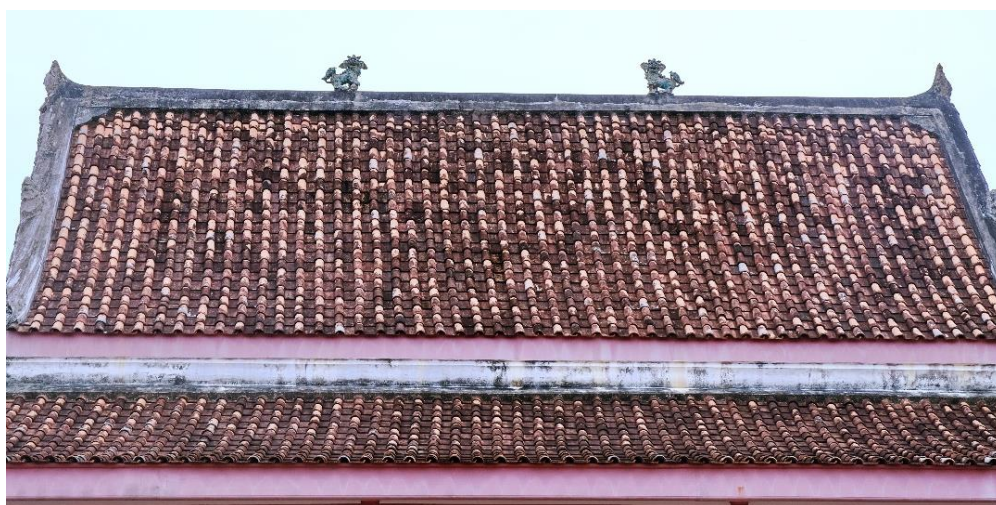
ภาพที่ 13 หลังคาของอุโบสถวัดสุนทราราม

ส่วนบนของอุโบสถเป็นหลังคามุงด้วยกระเบื้องกาบูนแบบไม่มีชั้นซ้อน หลังคามี 2 ตับโดยดับล่างเป็นปีกนก เหนือสันหลังคาประดับด้วยประติมากรรมสิงโตจีน 2 ตัว (ภาพที่ 13) ซึ่งวัดที่ผู้วิจัยได้นำมาเปรียบเทียบนั้น ไม่มีวัดใดเลยที่มีการประดับประติมากรรมสิงโตจีนบนสันหลังคา โดยปกติการประดับประติมากรรมสิงโตจีนนั้นจะประดับไว้ตรงทางขึ้นบันได ส่วนการประดับบนสันหลังคานั้นส่วนใหญ่จะเป็นศาลเจ้าจีนมากกว่า

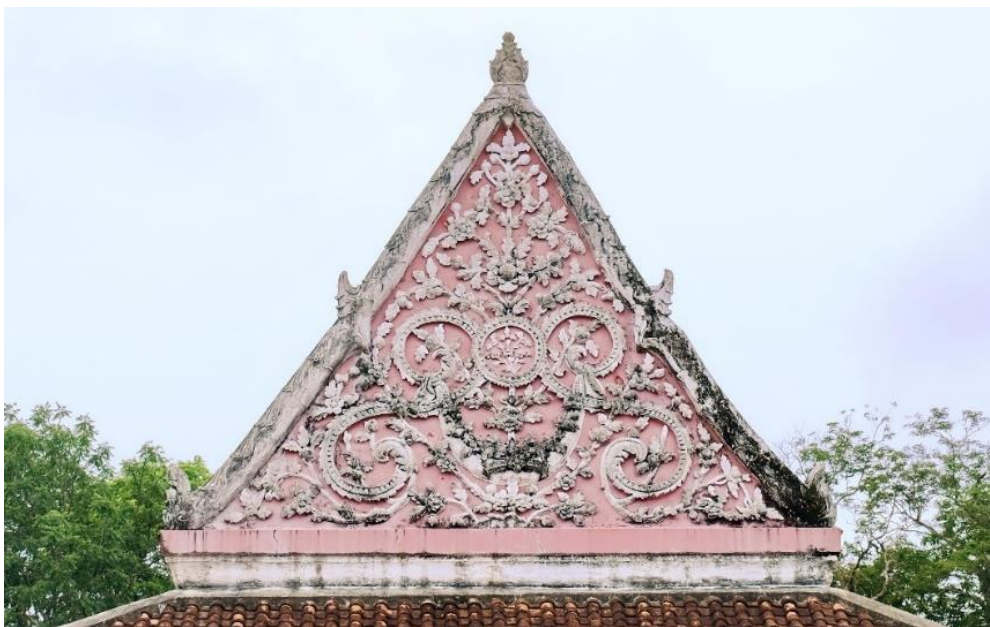
ภาพที่ 14 หน้าบันของอุโบสถวัดสุนทรารวาส

โดยที่หน้าบันของอุโบสถวัดสุนทรารามเป็นแบบพระราชนิยม (ภาพที่ 14) กล่าวคือ เป็นหน้าบันก่ออิฐถือปูน ไม่มีช่อฟ้า ใบระกาและหางหงส์ มีการประดับตกแต่งด้วยปูนปั้นลายเครือเถาดอกพุดตาลใบเทศ ประกอบด้วยลายประดิษฐ์สอดคล้องสลับกันไป โดยที่ลวดลายของหน้าบันทั้ง 2 ด้านเป็นลายเดียวกัน ส่วนยอดของกรอบหน้าบันประดับด้วยปูนปั้นเป็นทรงดอกพุดตาน กึ่งกลางและปลายเส้นเฉียงของกรอบหน้าบันประดับด้วยตัวหงา ซึ่งส่วนดังกล่าวมีลักษณะเดียวกับหน้าบันของอุโบสถวัดโปรดกษेत्रฐาราม จังหวัดสมุทรปราการ เป็นวัดที่สร้างขึ้นในปี พ.ศ. 2365 ตามแบบพระราชนิยม ซึ่งหน้าบันของวัดโปรดกษेत्रฐารามนั้นเป็นหน้าบันขนาดใหญ่ที่เกิดจากหลังคาดับที่ 1 และดับที่ 2 โดยไม่มีบัวตามแนวนอนแบ่งพื้นที่หน้าบันนี้ออกเป็นสองส่วนต่างกันว่าหลังคาของวัดสุนทรารามนั้นมีชั้นหลังคาเพียงดับเดียว ซึ่งส่วนหน้าบันแบบพระราชนิยม เป็นงานก่ออิฐถือปูน ประดับด้วยกระเบื้องเคลือบเป็นลวดลายแบบจีน ไม่มีเครื่องลำยอง คือ ไม่มีช่อฟ้า ใบระกา

และทางหงส์ มีการเพิ่มโครงสร้างคือพาไลและเสาพาไลรับน้ำหนักด้านข้าง เสาพาไลมักเป็นทรงสี่เหลี่ยมขนาดใหญ่ที่รับน้ำหนักส่วนหลังคาได้เป็นอย่างดี จึงไม่มีคันทวยและบัวหัวเสา²³
