การเปลี่ยนแปลงรูปแบบ การใช้งาน และการแสดงออกถึงคติความเชื่อของเรือนมอญในหมู่บ้านทรง
คนอง ตำบลทรงคนอง อำเภอพระประแดง จังหวัดสมุทรปราการ

THE CHANGE OF PATTERN, USAGE AND EXPRESSION OF BELIEF OF MON
HOUSEIN SONG KANONG VILLAGE, SONG KANONG SUB-DISTRICT, PHRA
PRADAENG DISTRICT, SAMUT PRAKARN PROVINCE

A Thesis Submitted in Partial Fulfillment of the Requirements
for Master of Arts (Vernacular Architecture)
Department of Architecture
Graduate School, Silpakorn University
Academic Year 2018
Copyright of Graduate School, Silpakorn University

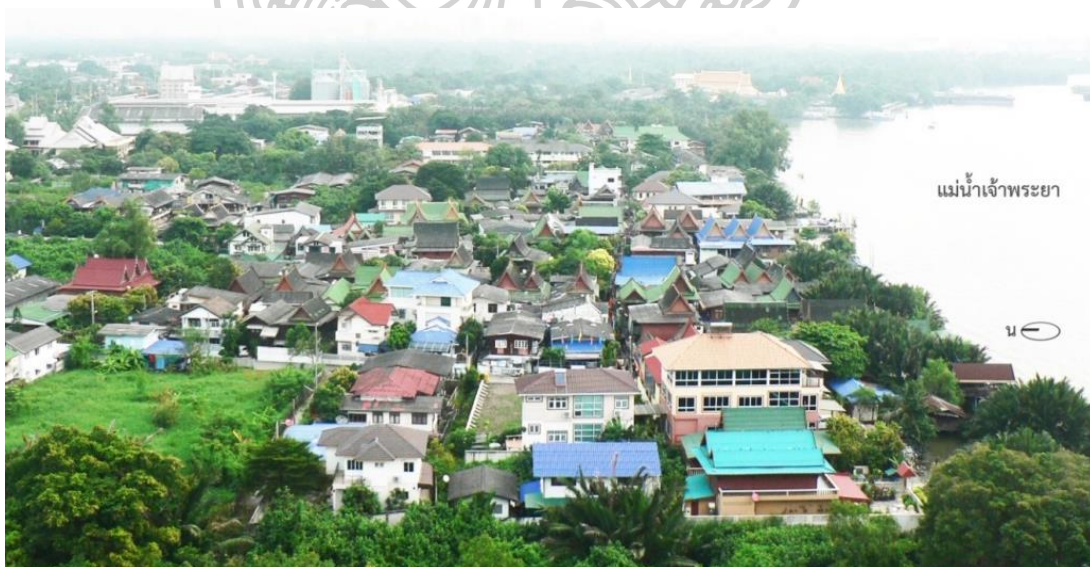
ส่วนทิศของการวางจั่วบ้านของเรือนมอญมักหันจั่วบ้านไปทางทิศตะวันออก-ตะวันตก ซึ่งเป็นทิศทางที่หันรับตะวัน เป็นการหันด้านสกัดรับแดด ต่างจากการวางจั่วไปทางทิศจั่วของเรือนไทยที่วางแนวเหนือ-ใต้ เนื่องจากประเทศไทยนั้นแม่น้ำต่างๆ มักวางแนวจากเหนือไปได้ การปลูกบ้านโดยหันจั่วบ้านไปทางทิศตะวันออก-ตะวันตก ทำให้บ้านมอญถูกเรียกว่า “มอญวาง”(สุเอ็ด คชเสนีย์, 2533)

ภาพที่ 11 จั่วของเรือนไทยมอญในหมู่บ้านทรงคนองส่วนใหญ่วางตัวแนวทิศตะวันออก-ทิศตะวันตก

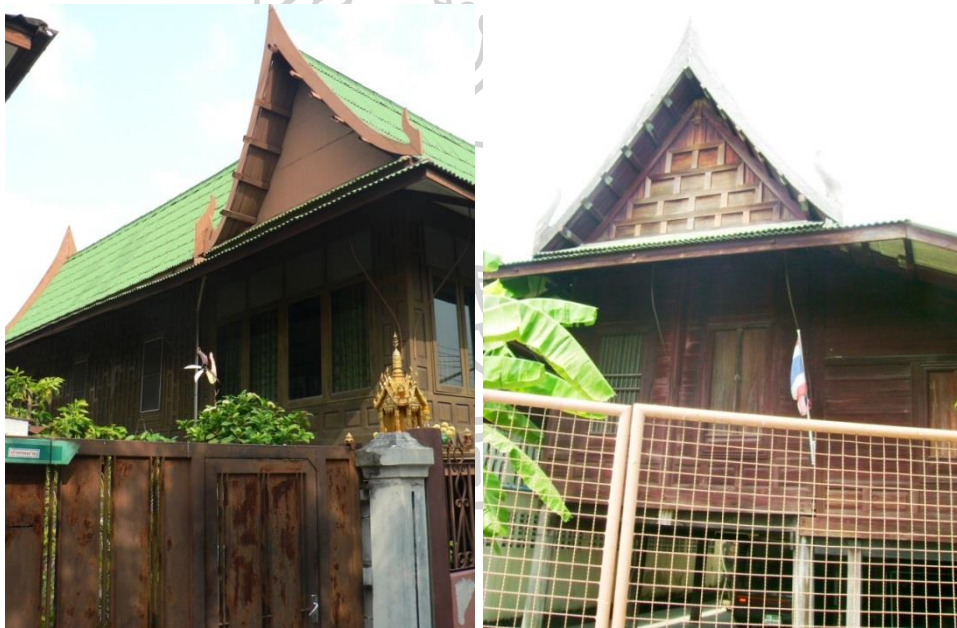
ภาพที่ 31 เรือนมอญหน้าจั่วเหงา หลังคามุงกระเบื้องลูกฟูก มีค้ำยันเหล็กเส้นโค้ง

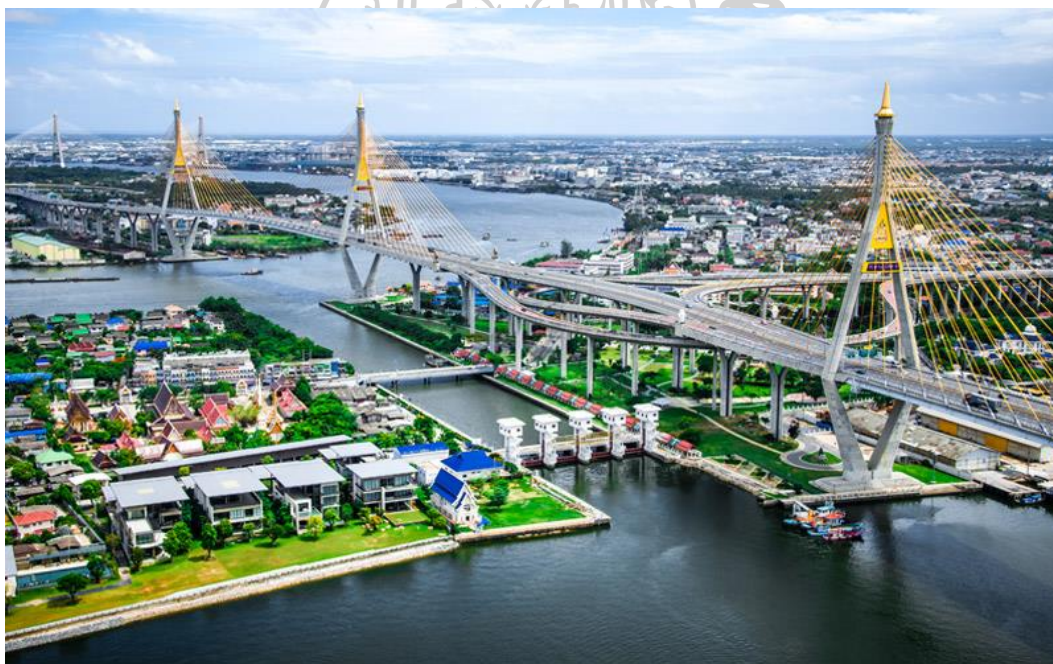
นอกจากนี้ยังมีโครงการก่อสร้างสำคัญในพื้นที่พระประแดง คือโครงการประตูระบายน้ำคลองลัดโพธิ์ ที่เริ่มก่อสร้างเมื่อปี พ.ศ. 2544 ที่แต่เดิมจากเดิมที่คลองมีความกว้าง 5 เมตร ให้มีความกว้าง 65 เมตร ระยะทาง 600 เมตร ลึก 7 เมตร เพื่อช่วยให้น้ำระบายออกสู่อ่าวไทยได้เร็วขึ้น ทั้งยังสามารถบริหารจัดการน้ำให้เป็นไปตามกำหนด ด้วยการเปิด-ปิดประตูระบายน้ำให้เหมาะสมและสอดคล้องกับการระบายน้ำขึ้นน้ำลง น้ำทะเลหนุนสูง และน้ำเหนือลงสู่อ่าวไทยได้ โดยการก่อสร้างโครงการประตูระบายน้ำคลองลัดโพธิ์ต้องเวนคืนที่ดินบริเวณสองฝั่งคลองเพื่อขยายคลอง ทำให้พื้นที่หมู่ที่ 9 ของหมู่บ้านทรงคนองถูกยุบรวมกับหมู่ 8

ภาพที่ 43 โครงการประตูระบายน้ำคลองลัดโพธิ์

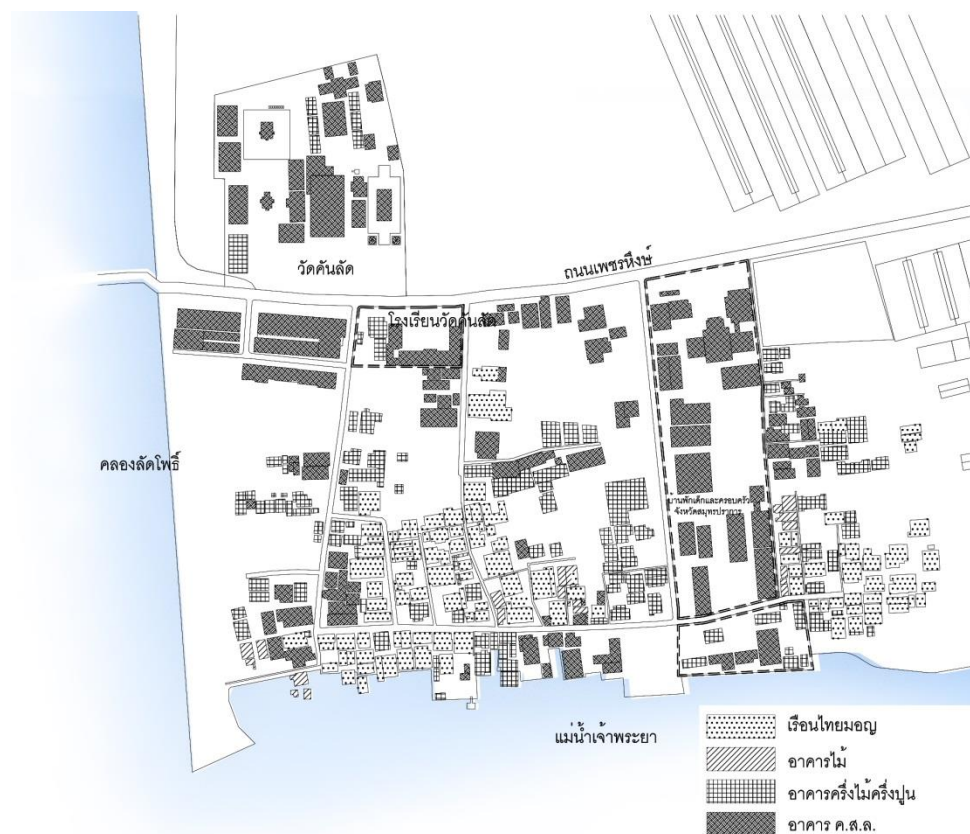
ภาพที่ 50 แสดงตำแหน่งของอาคารโครงสร้างต่างๆในหมู่บ้านทรงคนอง

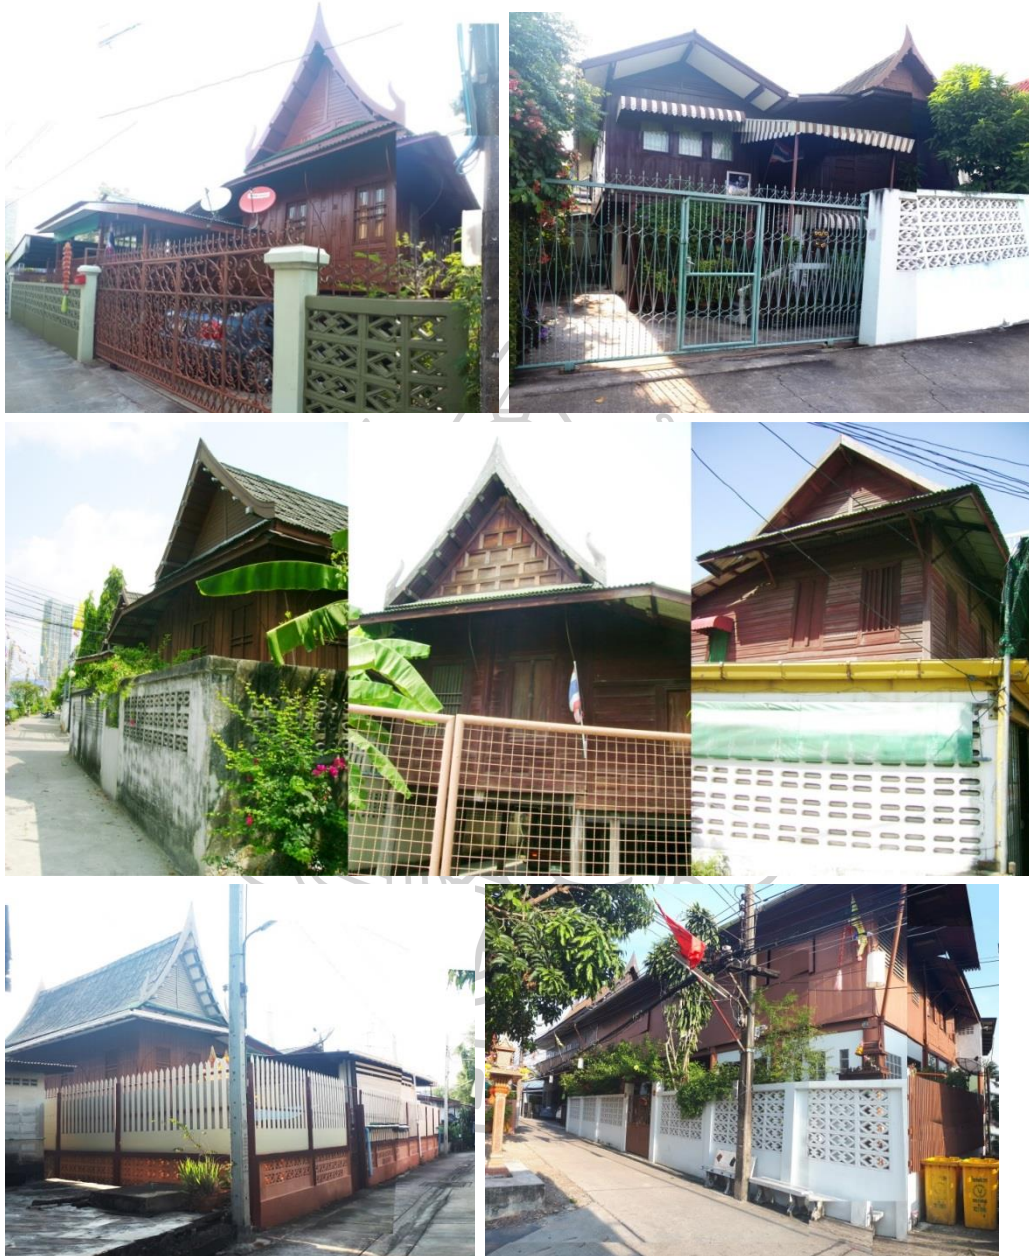
9.1.1 เรือนไม้ รูปทรงไทยมอญ มีเรือนหลักเป็นเรือนเดี่ยว 3 ช่วงเสา เรือนมีทั้งจั่วเดี่ยว จั่วคู่ และสามจั่ว เรือนไทยมอญโดยทั่วไปมีลักษณะเหมือนเรือนไทย แต่จะมีความเชื่อแบบมอญแฝงอยู่ในการสร้างเรือน และการวางทิศทางของเรือน เรือนไทยมอญเป็นเรือนแบบที่พบมากที่สุดในบ้าน อีกทั้งยังสังเกตได้โดยง่ายว่าเป็นเรือนที่มีเค้าโครงเดิมมาจากเรือนรูปแบบเรือนไทยมอญพระประแดง ดังที่เคยกล่าวไปแล้วข้างต้น เช่น หลังคาทรงไทย เสาเรือนเป็นเสากลม และมีผนังฝาปะกนเป็นต้น โดยมักมีการเปลี่ยนแปลง ต่อเติม หรือปรับปรุงเรือนให้ยังคงใช้งานได้ โดยมีสาเหตุของการเปลี่ยนแปลงคือการเพิ่มพื้นที่ใช้สอย การแก้ปัญหาหน้าท่วม เช่น การต่อเติมห้องน้ำซึ่งเดิมมักอยู่ชั้นล่างและแยกจากเรือน การติดเรือนขึ้นตามแต่ละบ้าน และต่อมามีการกันห้องที่ได้ถุนเพื่อใช้งานหลังจากมีการกันเขื่อนและสร้างประตูระบายน้ำ รวมถึงการเพิ่มสิ่งอำนวยความสะดวก ติดตั้งเครื่องปรับอากาศในห้อง เป็นต้น

ภาพที่ 51 แสดงตัวอย่างเรือนพื้นถิ่นไทยมอญในหมู่บ้านทรงคนอง

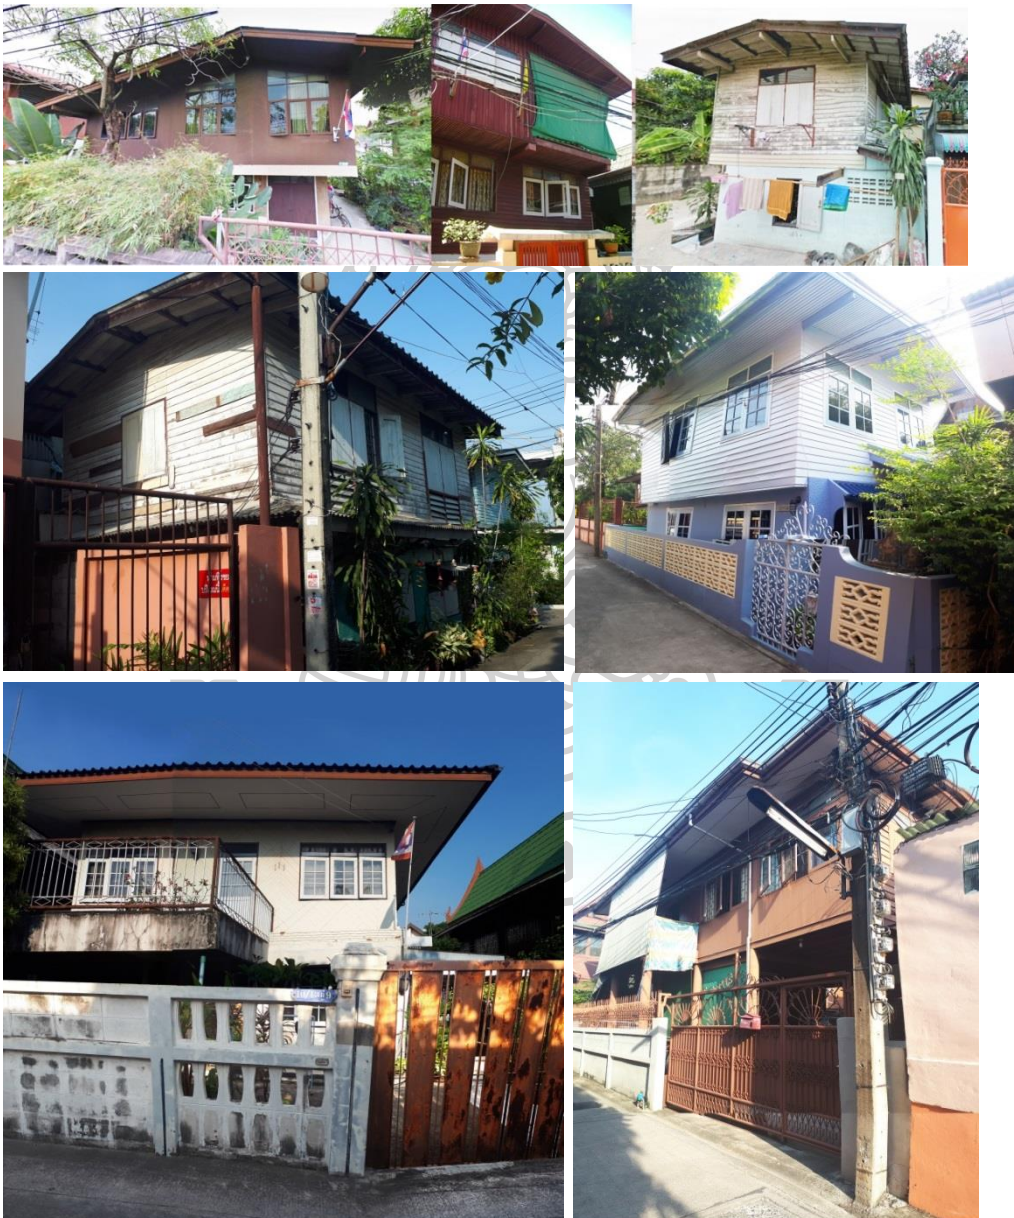
9.1.2 เรือนครึ่งปูนครึ่งไม้ทรงบังกะโล หรือที่ใช้เรียกหลังคาทรงจั่วลาดเอียงเล็กน้อย ผนังไม้ตีซ้อนเกล็ดตามแนวนอน พบว่าหลายหลังมีได้ถุนเช่นเดียวกับเรือนไทยมอญ มักใช้วัสดุที่หาได้ง่ายในท้องถิ่น ซึ่งเรือนประเภทนี้เป็นรูปแบบที่เป็นเรือนที่พบเป็นแบบแรกในหมู่บ้านทรงคนองที่ไม่ใช่เรือนไทยมอญ จึงแสดงถึงการเชื่อมต่อระหว่างบ้านพื้นถิ่นไทยมอญกับการปรับรูปแบบเรือนให้เข้ากับการใช้งานและเศรษฐกิจ

ภาพที่ 53 แสดงตัวอย่างบ้านโครงสร้างไม้และบ้านครึ่งปูนครึ่งไม้ทรงบังกะโล

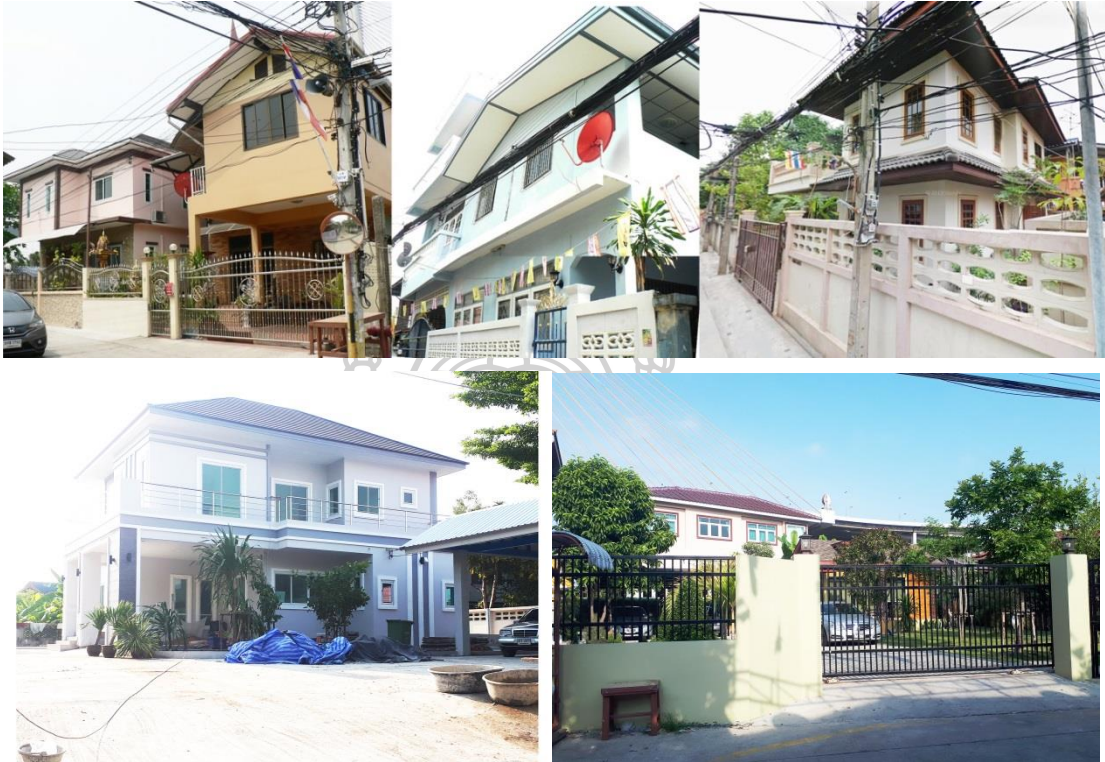
9.1.3 เรือนคอนกรีตเสริมเหล็ก รูปทรงสมัยใหม่ โดยมากมีความสูง 2 ชั้น สร้างขึ้น
ในระยะหลัง มีทั้งที่เป็นหลังคาปั้นหย่า หลังคาจั่ว และดาดฟ้า กระจายอยู่ในหมู่บ้านทั้งที่เจ้าของบ้าน
เป็นชาวไทยเชื้อสายมอญและคนนอกที่เข้ามาซื้อที่ดินปลูกบ้านพักอาศัยในหมู่บ้านทรงคนอง

ภาพที่ 54 แสดงตัวอย่างบ้านโครงสร้างคอนกรีตเสริมเหล็ก

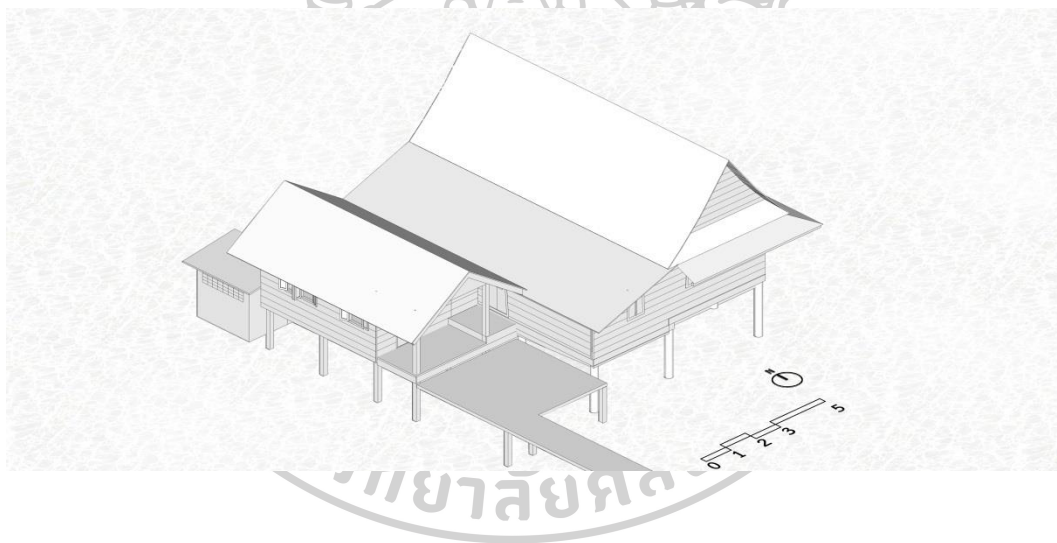
ภาพที่ 62 ภาพทัศนียภาพจำลองเรือนกรณีศึกษาที่ 1

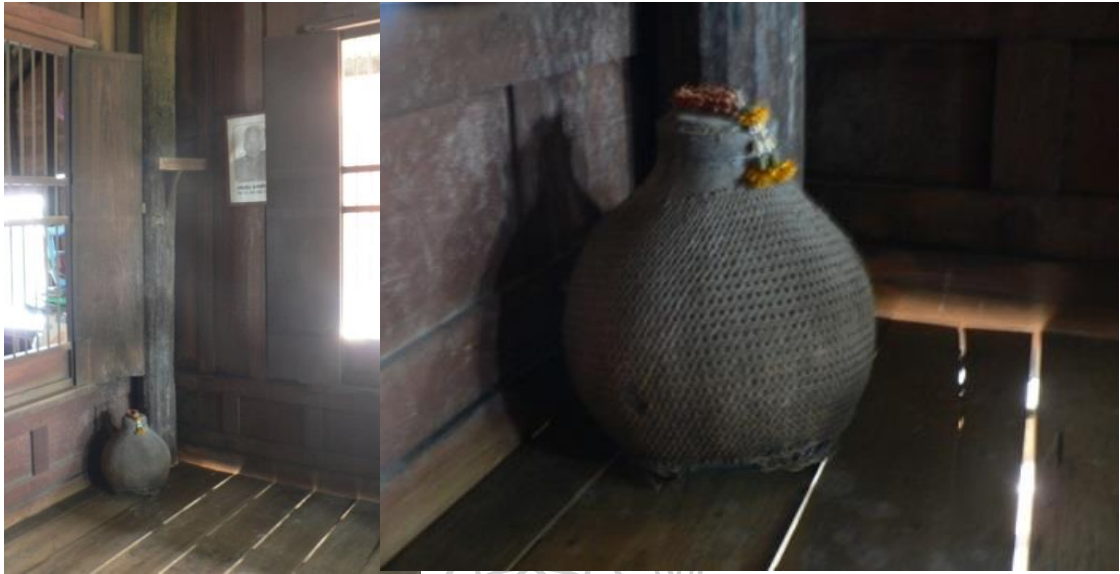
ภาพที่ 92 เส้าผีบรรพบุรุษซึ่งมีข้องวางไว้โคนเส้าและหิ้งวางภายในเรือนกรณีศึกษาที่ 4

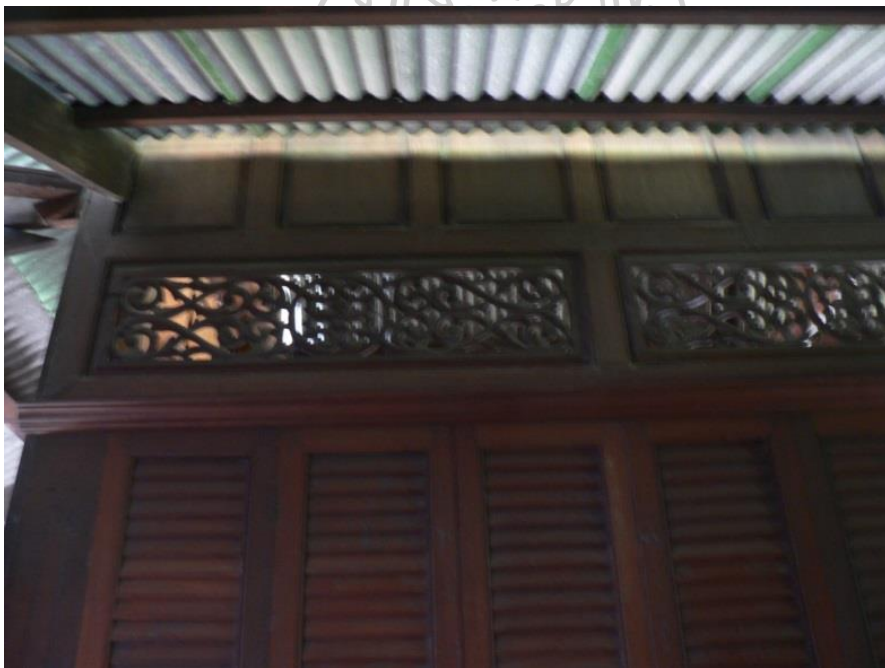
ภาพที่ 95 ช่องลมไม้ฉลุ เหนือบานเพ็ญมทางเข้าเรือนนอนภายในเรือนกรณีศึกษาที่ 4

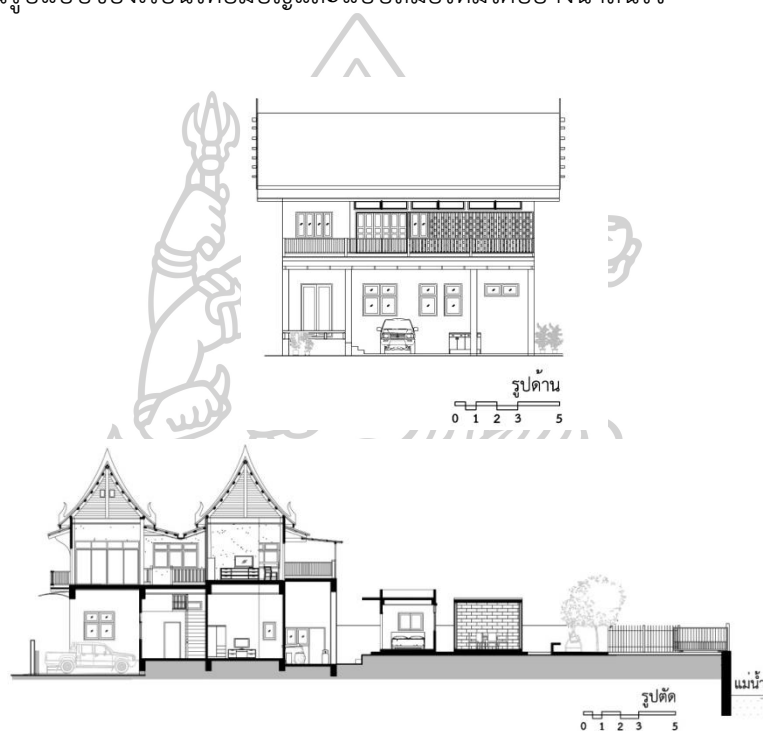
ภาพที่ 108 รูปด้าน และรูปตัดของเรือนกรณีศึกษาที่ 6

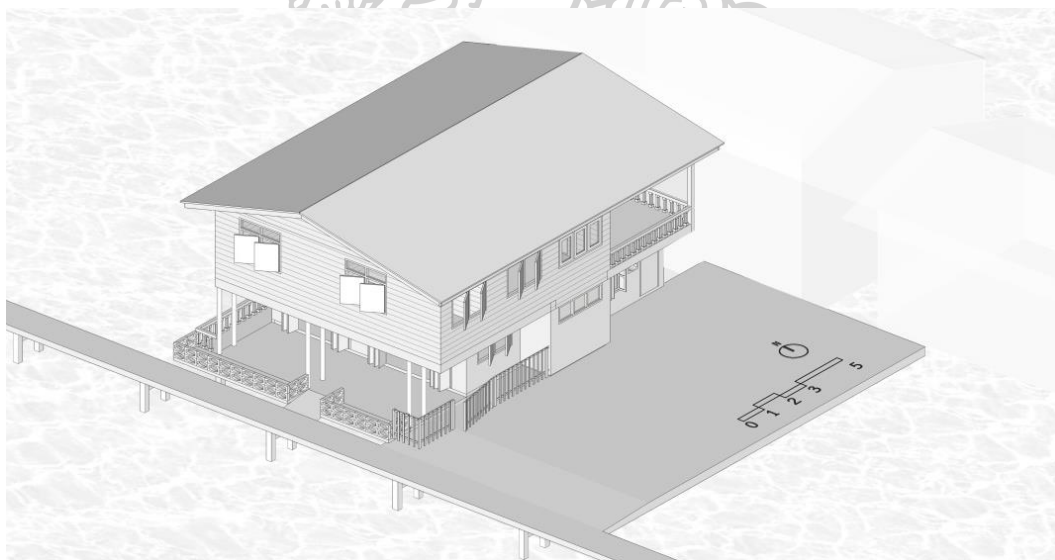
ภาพที่ 121 ภาพทัศนียภาพจำลองเรือนกรณีศึกษาที่ 8

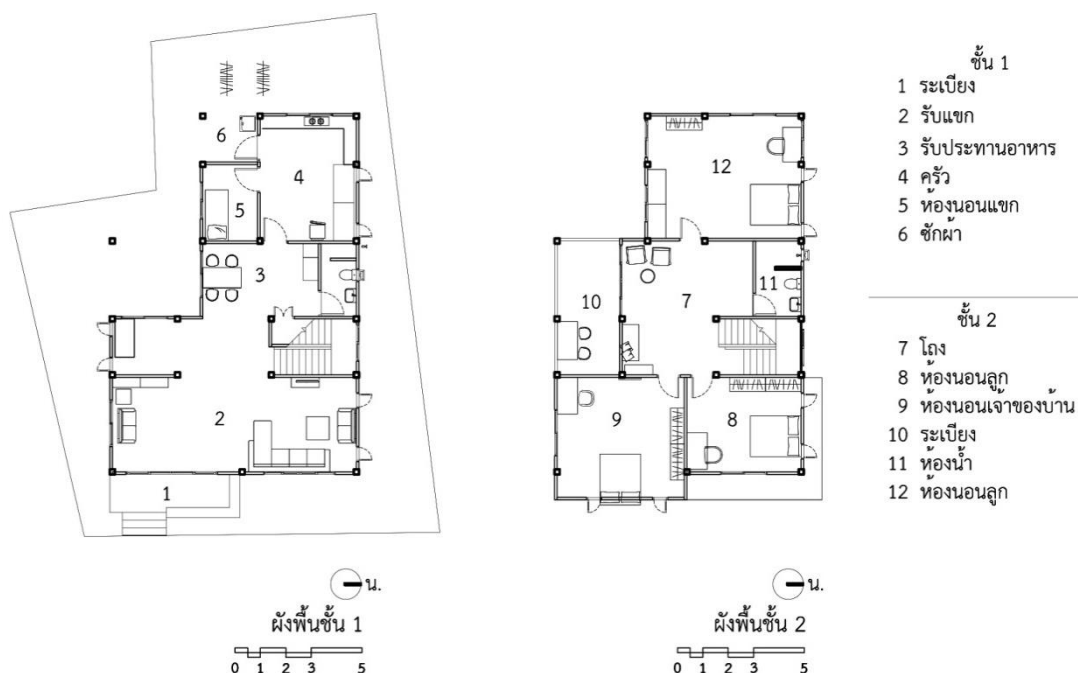
ภาพที่ 137 ผังพื้นที่ของเรือนกรณีศึกษาที่ 10

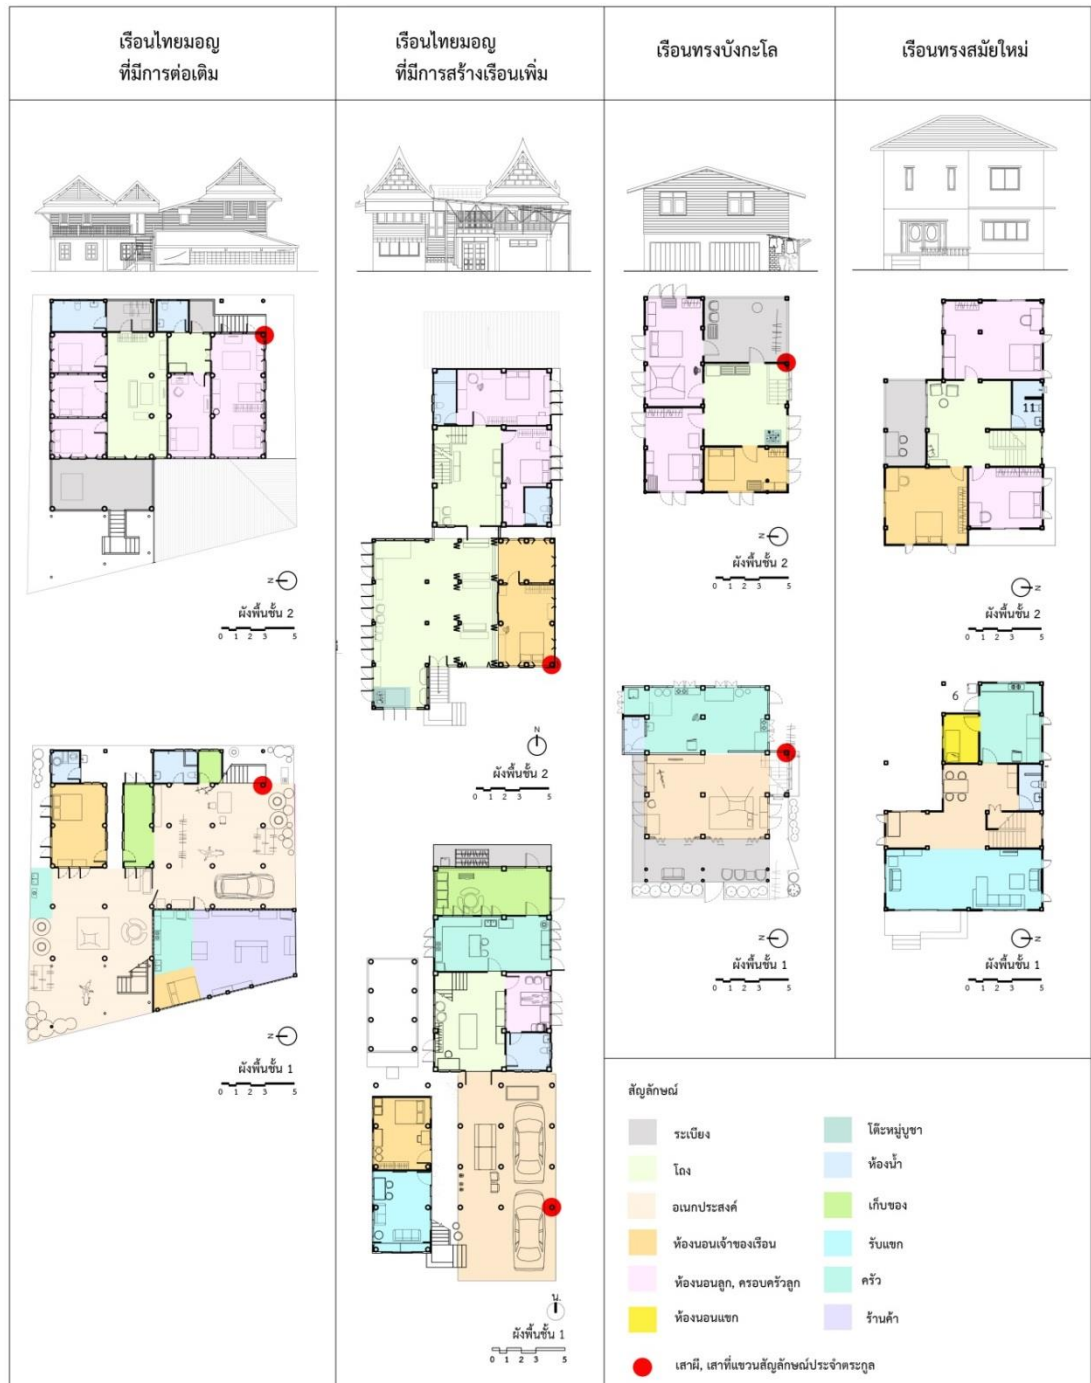
ภาพที่ 150 ตัวอย่างการใช้สอยของพื้นที่กรณีศึกษาแต่ละรูปแบบ

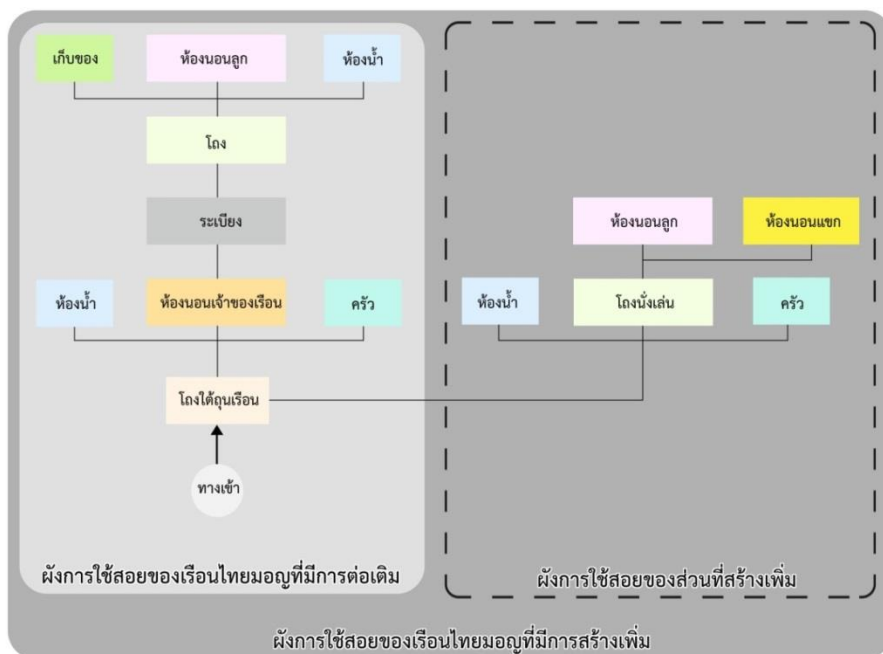
ภาพที่ 151 ผังการใช้สอยของเรือนไทยมอญที่มีการต่อเติมและเรือนไทยมอญที่มีการสร้างเพิ่ม
