การปรับปรุงทางเดินเท้าในย่านค้า อำเภอบางใหญ่ จังหวัดสงขลา:กรณีศึกษา ชุมชนกิมหยงสันติสุข

การค้นคว้าอิสระนี้เป็นส่วนหนึ่งของการศึกษาตามหลักสูตรสถาปัตยกรรมศาสตรมหาบัณฑิต

PEDESTRIAN FACILITIES IMPROVEMENT FOR COMMERCIAL AREA IN HATYAI,
SONGKHLA : A CASE STUDY OF KIM YONG SANTISUK COMMUNITY

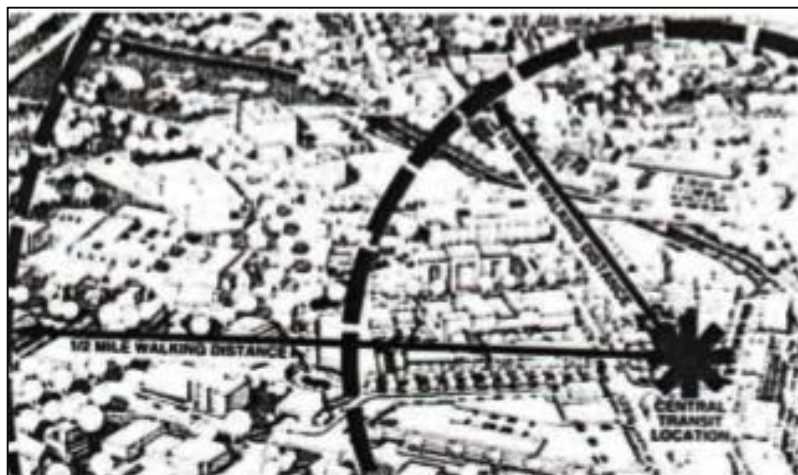
ภาพที่ 2 แสดงแนวคิด Walkability

แนวความคิดที่เกี่ยวกับระยะการเดินเท้าที่สะดวกด้วยระยะห่างจากจุดหนึ่งไปยังเป้าหมายภายใน 10 นาที จะสัมพันธ์กับโครงข่ายการเชื่อมโยงกับพื้นที่ต่างๆของเมือง เช่น พื้นที่สาธารณะ ซึ่งจะทำให้เกิดความมีชีวิตชีวาของทางเท้า (สิงหนาท แสงสีหนาท, 2545)

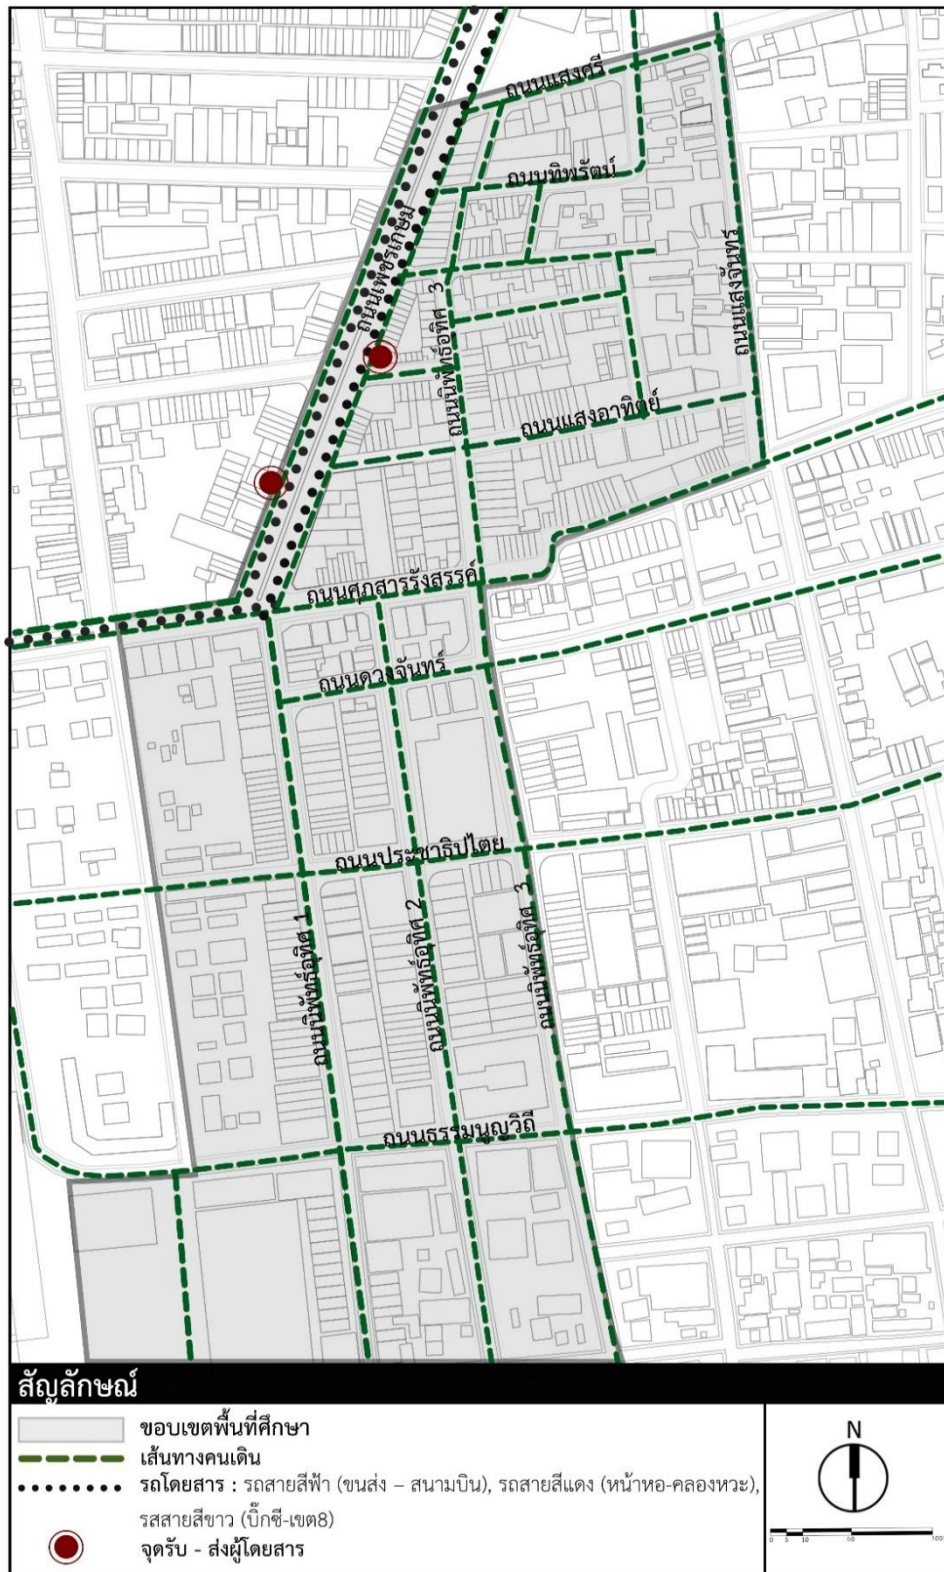
ภาพที่ 5 แผนที่การสัญจรภายในพื้นที่ชุมชนกิมหยงสันติสุข

ประกอบด้วยถนนสายหลัก 1 สาย คือ ถนนเพชรเกษม และถนนสายรอง 11 สาย คือ ถนนศุภสารรังสรรค์, ถนนแสงอาทิตย์, ถนนแสงจันทร์, ถนนทิพรัตน์, ถนนแสงศรี, ถนนนิพัทธ์อุทิศ 1, ถนนนิพัทธ์อุทิศ 2, ถนนนิพัทธ์อุทิศ 3, ถนนดวงจันทร์, ถนนประชาธิปไตย, ถนนธรรมานุญูวิถึ โดยมีรถโดยสารประจำทางที่ให้บริการดังนี้ รถสายสีฟ้า (ขนส่ง – สนามบิน), รถสายสีแดง (หน้าหอ-คลองหหวะ), รถสายสีขาว (บีกซี-เขต8), รถสามล้อเครื่องและรถจักรยานยนต์รับจ้าง

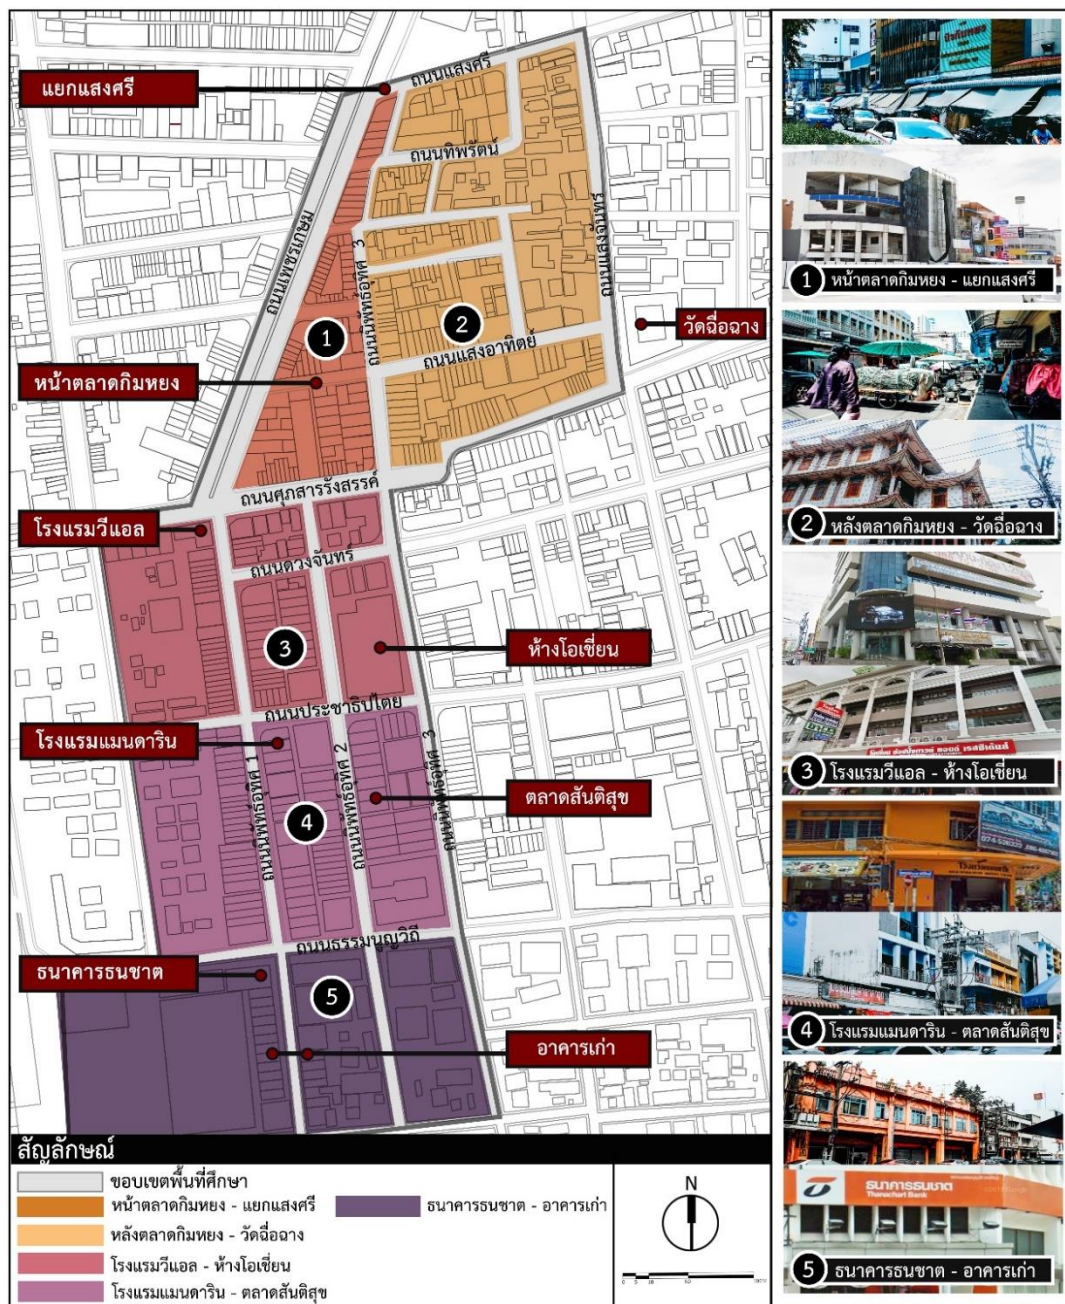
ภาพที่ 6 แผนที่ผังและภาพถ่าย 5 บริเวณที่ทำการสำรวจ

มีโครงข่ายทางเดินเท้าที่เชื่อมโยงและสามารถเดินได้ครอบคลุมพื้นที่ ซึ่งในแต่ละบริเวณมีสภาพทางเดินเท้าที่แตกต่างกันออกไปจากการสำรวจดังนี้ บริเวณหน้าตลาดกิมหยง-แยกแสงศรี, บริเวณหลังตลาดกิมหยง-วัดฉือฉาง, บริเวณโรงแรมวีแอล-ห้างไอเซี่ยน, บริเวณโรงแรมแมนดาริน-ตลาดสันติสุข, บริเวณหน้าธนาคารธนชาติ-อาคารเก่า

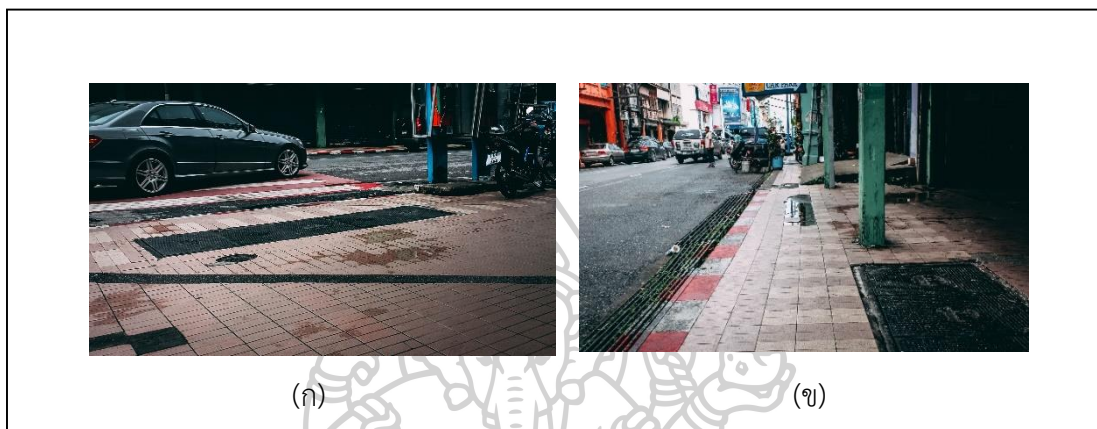
ภาพที่ 11 สภาพทางเท้าบริเวณหน้าธนาคารธนชาติ-อาคารเก่า

4.4.2.5 บริเวณที่ 5 หน้าธนาคารธนชาติ-อาคารเก่า พื้นผิวทางเท้าเรียบปูด้วยกระเบื้องหยาบและบางช่วงมีการชำรุด ทางเดินเท้ากว้างประมาณ 1.50-2.00 เมตร ไม่ค่อยมีสิ่งกีดขวาง แต่บริเวณอาคารเก่าจะมีพื้นผิวที่ชำรุดสภาพโทรม กลางคืนค่อนข้างเงียบและมีการจอดรถจักรยานยนต์บนทางเท้าทำให้ทางเดินเหลือประมาณ 0.90-1.00 เมตร ในบางจุดมีแนวกระถางต้นไม้และมีอุปกรณ์อำนวยความสะดวกในการเดิน แต่ในเวลากลางวันค่อนข้างมืดในช่วงอาคารเก่า

(ก) บริเวณหน้าธนาคารธนชาติ (ข) บริเวณอาคารเก่า

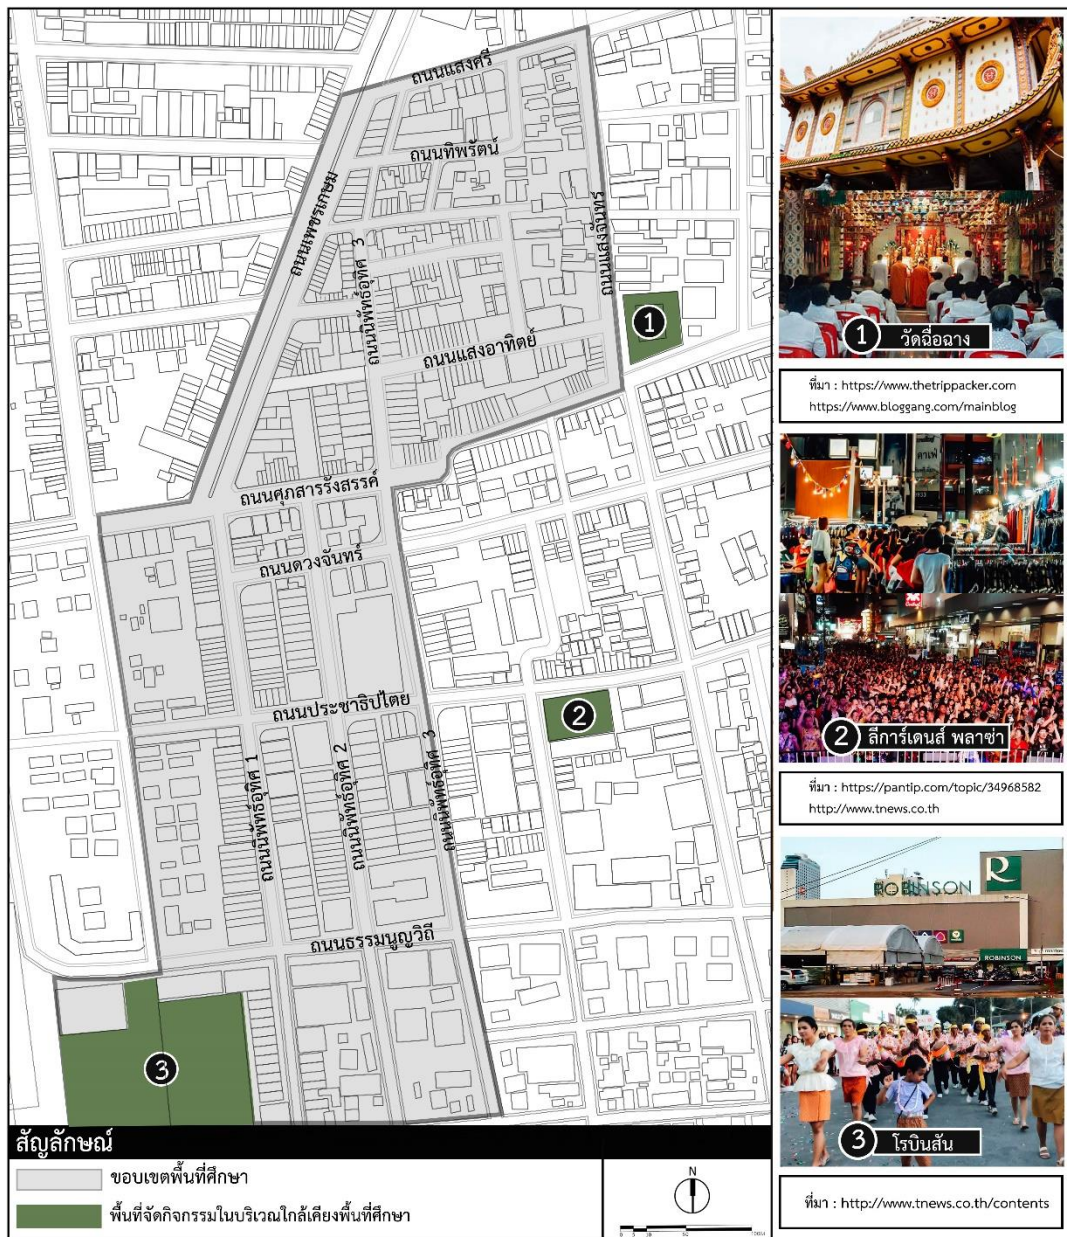
ภาพที่ 12 แผนที่พื้นที่สาธารณะและกิจกรรมตามเทศกาล

ในบริเวณใกล้เคียง สามารถเดินต่อไปยังพื้นที่สาธารณะเพื่อร่วมกิจกรรมต่างๆได้ เช่น วัดฉือฉาง ในการจัดงานเทศกาลกินเจ หรือวันสำคัญทางศาสนา, ลานหน้าห้างสรรพสินค้าลีการ์เดนส์ พลาซ่า ในการจัดกิจกรรมถนนคนเดิน, จัดงาน Event, จัดงานวันสงกรานต์ ส่วนในพื้นที่ศึกษามีลานหน้าห้างสรรพสินค้าโรบินสัน ในการจัดงานสินค้าโอท็อป, รวมทั้งงานเทศกาลสำคัญอื่นๆ

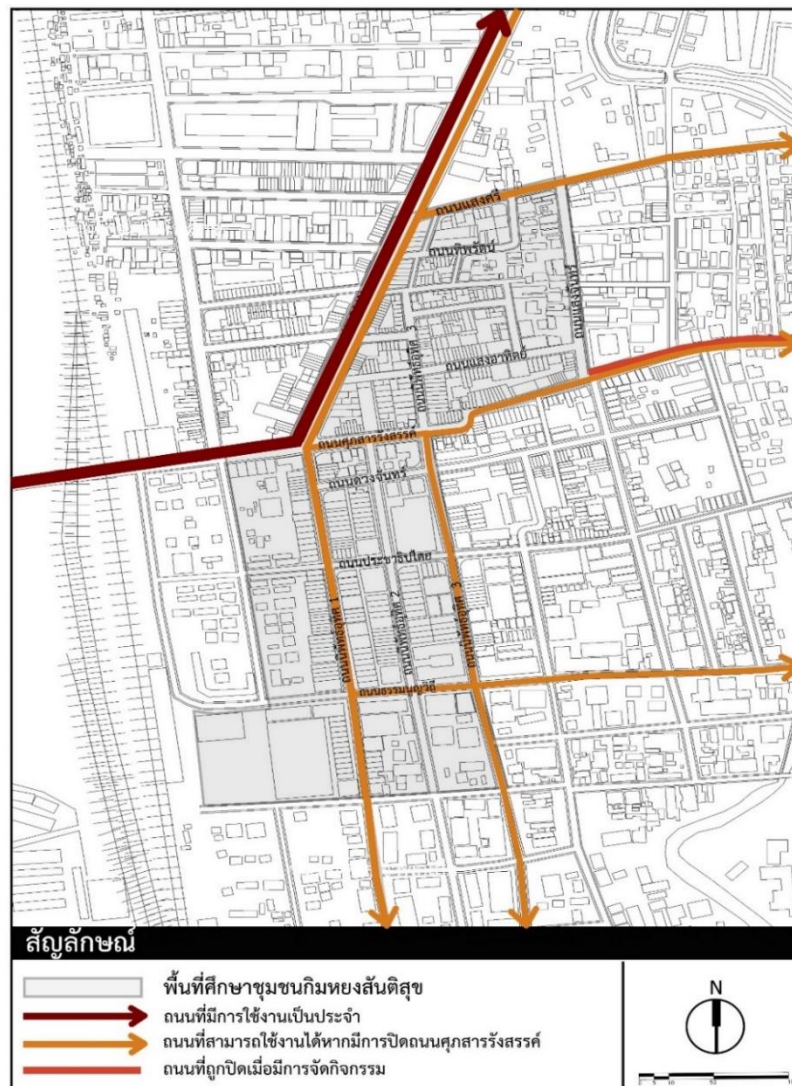
ภาพที่ 13 แผนที่เส้นทางสัญจรที่สามารถใช้งานได้หากมีการจัดกิจกรรมพิเศษ

ในช่วงเวลาที่มีการปิดถนนเพื่อจัดงานในช่วงเทศกาลกินเจหรืองานเทศกาลต่างๆ จะมีการปิดถนนศุภสารรังสรรค์ โดยจัดการจราจรช่องทางเดียว ตั้งแต่บริเวณสี่แยกวัดฉือฉางเป็นต้นไป ผู้ใช้งานสามารถใช้เส้นทาง ถนนแสงศรีเชื่อมไปยังถนนจตุตถุทิศ 3, ถนนนิพัทธ์อุทิศ 1,3 เชื่อมไปยังถนนศรีถวนารถหรือเลี้ยวเข้าสู่ถนนธรรมานุวัติ ออกถนนมหาชัยหรือถนนราษฎร์ยินดีเข้าสู่ถนนเส้นหลักเชื่อมไปยังพื้นที่อื่นๆ ซึ่งมีการใช้งานน้อยกว่าถนนเพชรเกษมและถนนศุภสารรังสรรค์ เพื่อช่วยลดการจราจรติดขัด

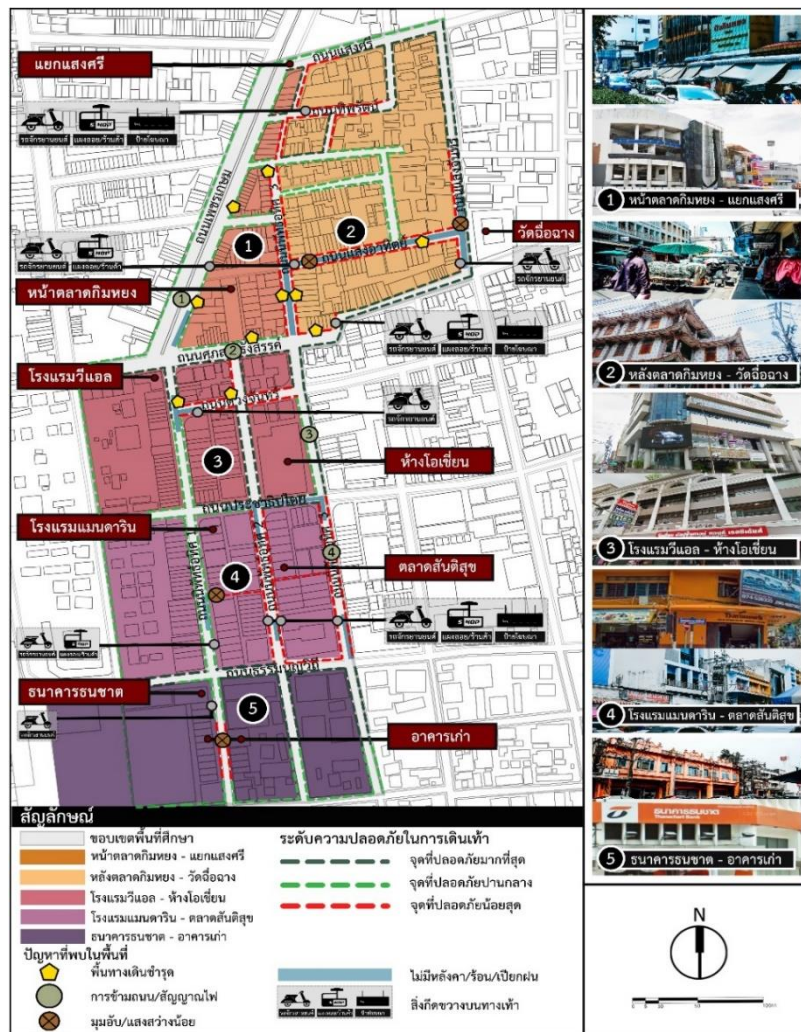
ภาพที่ 15 ผลการสำรวจปัญหาในพื้นที่ศึกษา

จากการศึกษาโดยรวมสามารถสรุปเส้นทางที่มีปัญหามากไปหาน้อยดังนี้ บริเวณที่มีปัญหามากที่สุด คือ บริเวณหลังตลาดกิมหยง-วัดฉือฉางและบริเวณโรงแรมแมนดาริน-ตลาดสันติสุข บริเวณที่มีปัญหปานกลาง คือ บริเวณหน้าตลาดกิมหยง-แยกแสงศรีและบริเวณโรงแรมวีแอล-ห้างไอเซ็น ส่วนบริเวณที่มีปัญหาน้อยที่สุด คือบริเวณธนาคารธนชาติ-อาคารเก่า

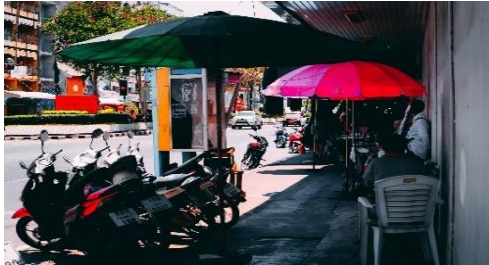
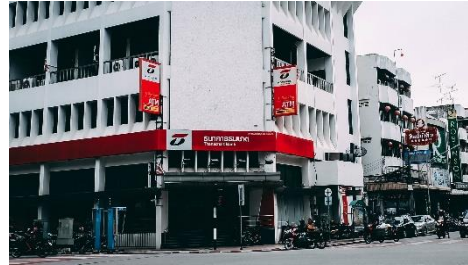
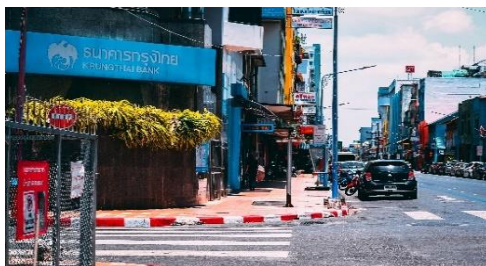
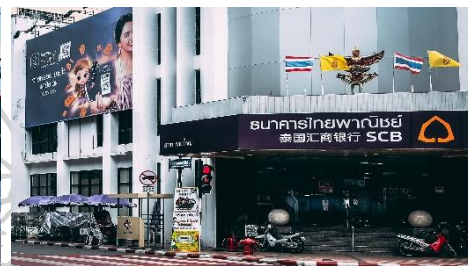
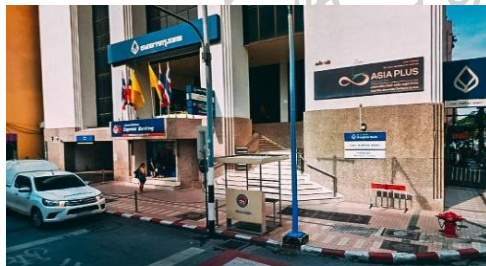
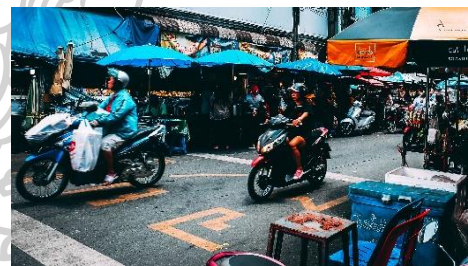
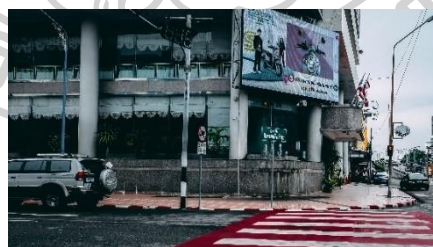
ภาพที่ 20 สภาพทางเท้าที่ขาดร่มเงาและหลังคาคลุม บริเวณหน้าธนาคารกสิกรไทย

5.3.4 ประเด็นเกี่ยวกับการเดินแล้วรู้สึกร้อนหรือเปียกฝน พบว่าบริเวณหน้าธนาคารกสิกรไทย มีเพียงส่วนยื่นจากอาคารประมาณ 1.00 เมตร และมีกลุ่มพ่อค้า-แม่ค้าแผงลอยเข้าไปครอบครองเพื่อขายสินค้า นอกจากนี้ยังพบปัญหาเดียวกันที่บริเวณธนาคารธนาชาติ, ธนาคารกรุงไทย, ธนาคารไทยพาณิชย์ และธนาคารกรุงเทพ บริเวณหลังตลาดกิมหยง และบริเวณโรงแรมวีแอล อีกด้วย

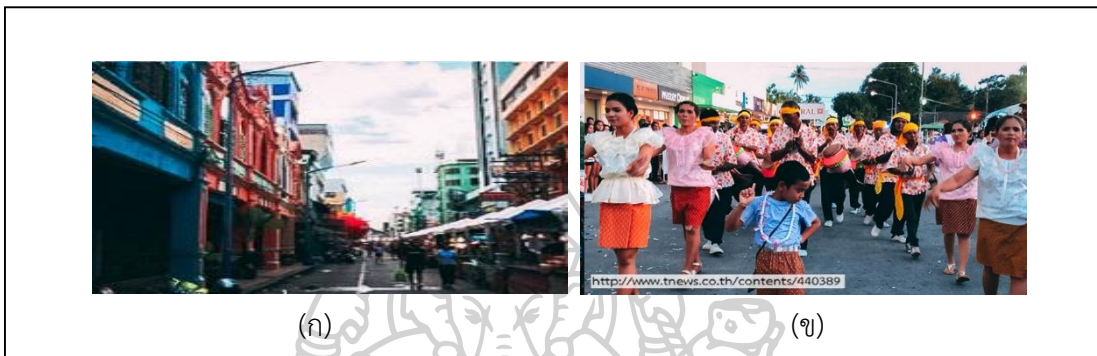
ภาพที่ 21 กิจกรรมที่จัดขึ้นในพื้นที่สาธารณะและพื้นที่เปิดโล่ง

5.3.5 ประเด็นเพิ่มเติมเกี่ยวกับพื้นที่สาธารณะ จากการสังเกตการณ์พบเห็นพื้นที่เปิดโล่ง บริเวณอาคารเก่า ตั้งอยู่บนถนนนิพัทธ์อุทิศ 1 ซึ่งใช้ออกร้านขายสินค้าและขายอาหาร บริเวณลานหน้าห้างสรรพสินค้าโรบินสัน สำหรับการจัดกิจกรรมส่วนรวม ซึ่งส่วนใหญ่จะจัดบริเวณลานหน้าห้างสรรพสินค้า สวนสาธารณะและบนท้องถนน นอกจากนี้ยังพบบริเวณอื่นๆในระยะเวลาที่สามารถเดินเท้าได้ถึง คือ บริเวณลานหน้าห้างสรรพสินค้าลิการ์เดนส์ พลาซ่า บริเวณสวนศุภสารรังสรรค์และบริเวณลานหน้าวัดฉือฉาง ซึ่งงานส่วนใหญ่จะจัดขึ้นในช่วงเทศกาลสำคัญเพื่อช่วยกระตุ้นเศรษฐกิจ

(ก) บริเวณอาคารเก่า (ข) บริเวณลานหน้าห้างสรรพสินค้าโรบินสัน

5.6.5.5 ประเด็นเกี่ยวกับพื้นที่เปิดโล่งสาธารณะ สามารถสรุปได้ว่า พบพื้นที่ลักษณะดังกล่าวบริเวณอาคารเก่า ตั้งอยู่บนถนนนิพัทธ์อุทิศ 1 และบริเวณลานหน้าห้างสรรพสินค้าโรบินสัน สำหรับทำกิจกรรมส่วนรวมและพบในบริเวณใกล้เคียง คือ บริเวณห้างสรรพสินค้าลีการ์เดนส์ พลาซ่า และสวนศุภสารรังสรรค์
