การก่อรูปชุมชนและสถาปัตยกรรมพื้นถิ่นบนที่ดินสาธารณประโยชน์ : กรณีศึกษาการตั้งถิ่นฐานใน
เขตชนบท บนพื้นที่ลุ่มแม่น้ำบางปะกงตอนล่าง จังหวัดฉะเชิงเทรา

วิทยานิพนธ์นี้เป็นส่วนหนึ่งของการศึกษาตามหลักสูตรศิลปศาสตรมหาบัณฑิต
สาขาวิชาสถาปัตยกรรมพื้นถิ่น แผน ก แบบ ก 2 ระดับปริญญาโทมหาบัณฑิต

(THE FORMATION OF COMMUNITY AND VERNACULAR ARCHITECTURE ON
PUBLIC DOMAINS: A CASE STUDY OF THE COUNTRY SIDE SETTLEMENT IN
THE SOUTH BANG PAKONG RIVER BASIN AREA, CHACHOENGSOA PROVINCE.)

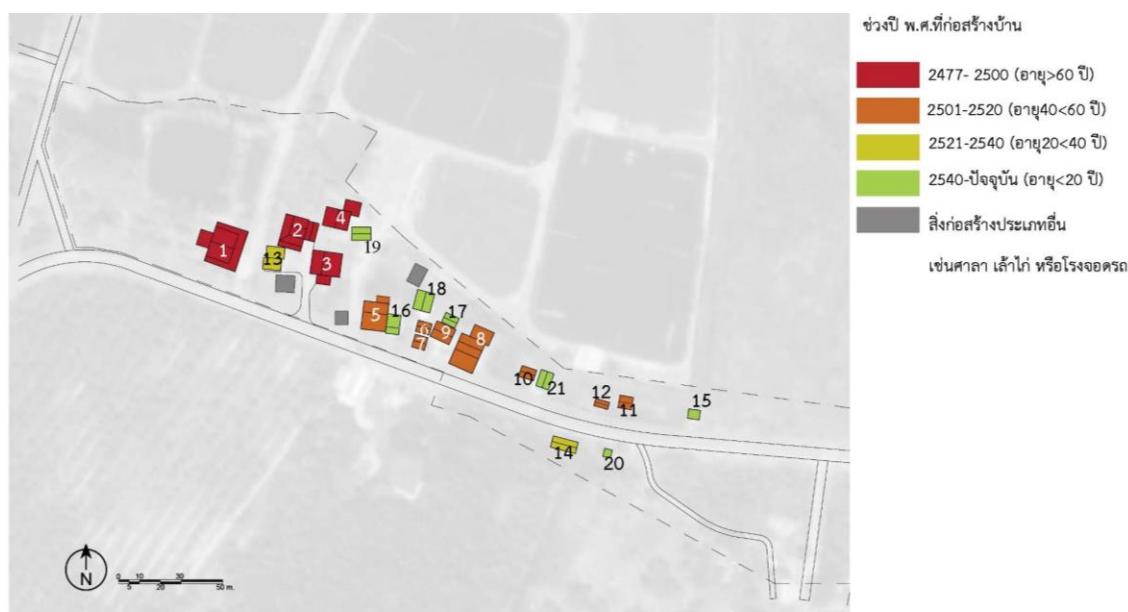
หมายเลขระบุตำแหน่งที่ตั้งเรือน เรียงตามลำดับการปลูกเรือนตามปี พ.ศ.

ประกอบด้วยเรือนพักอาศัยจำนวน 21 หลัง นอกจากนี้ยังมีอาคารประเภทอื่น เช่น เล้าสัตว์
โรงเก็บรถและ เฝิงขายอาหารอีก 3 หลังอยู่ในบริเวณนี้ด้วย

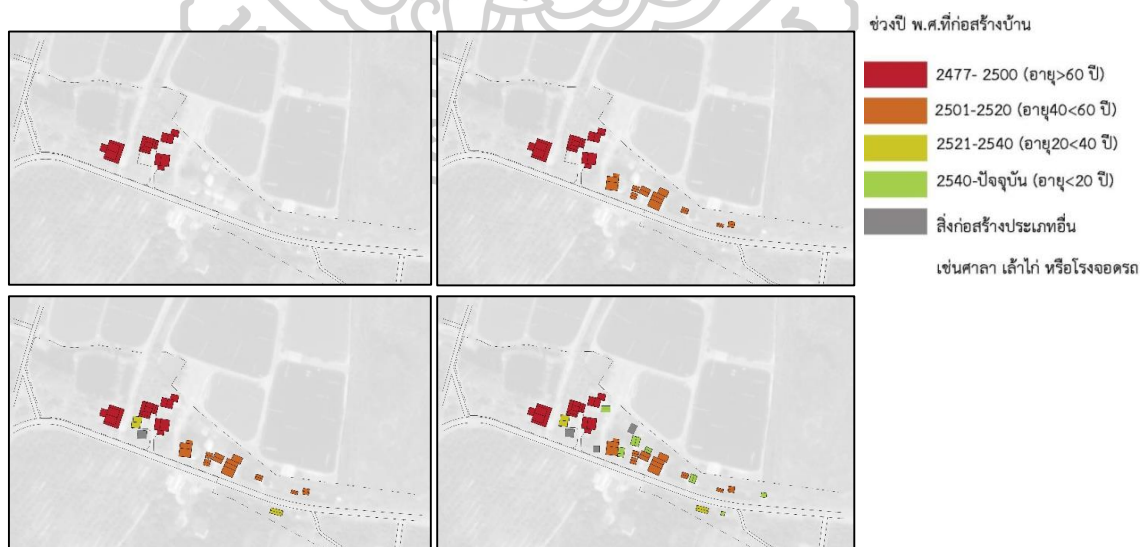
ภาพที่ 11 แสดงการกระจายตัวของเรือนของกลุ่มเรือนชุดที่ 1

มีรูปแบบการกระจายตัวของเรือนเรียงตัวเป็นเส้นตามแนวถนน ลำดับการก่อรูปของกลุ่มเรือน เริ่มเรียงจากเรือนหลังที่มีอายุมากที่สุด มีตำแหน่งที่ตั้งอยู่ชายขอบของพื้นที่สาธารณประโยชน์ และเรือนหลังที่มีอายุเรือนมากกว่า 40 ปี ก็มีการสร้างเรียงตัวตามลำดับความเก่าแก่ของเรือน แต่เมื่อเกิดเรือนที่มีอายุน้อยกว่า 20 ปี จะเป็นเรือนในรุ่นของลูกหรือหลาน

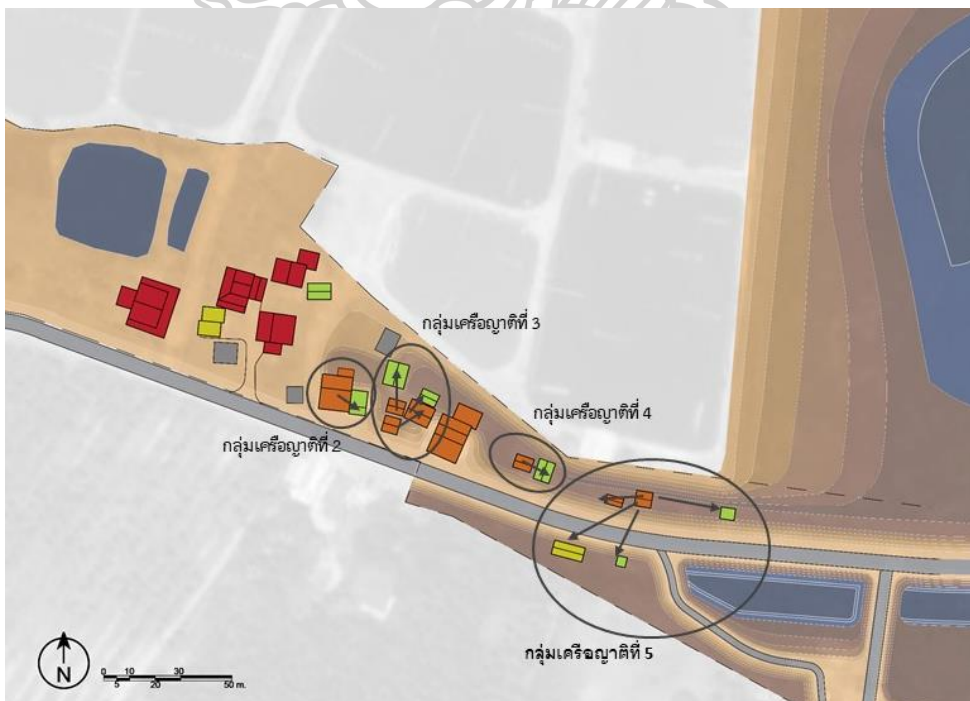
ภาพที่ 13 แสดงถึงปัจจัยด้านภูมิประเทศ และรูปที่ดินที่มีอิทธิพลกับรูปแบบการตั้งถิ่นฐานในกลุ่ม เรือนจุดที่ 1

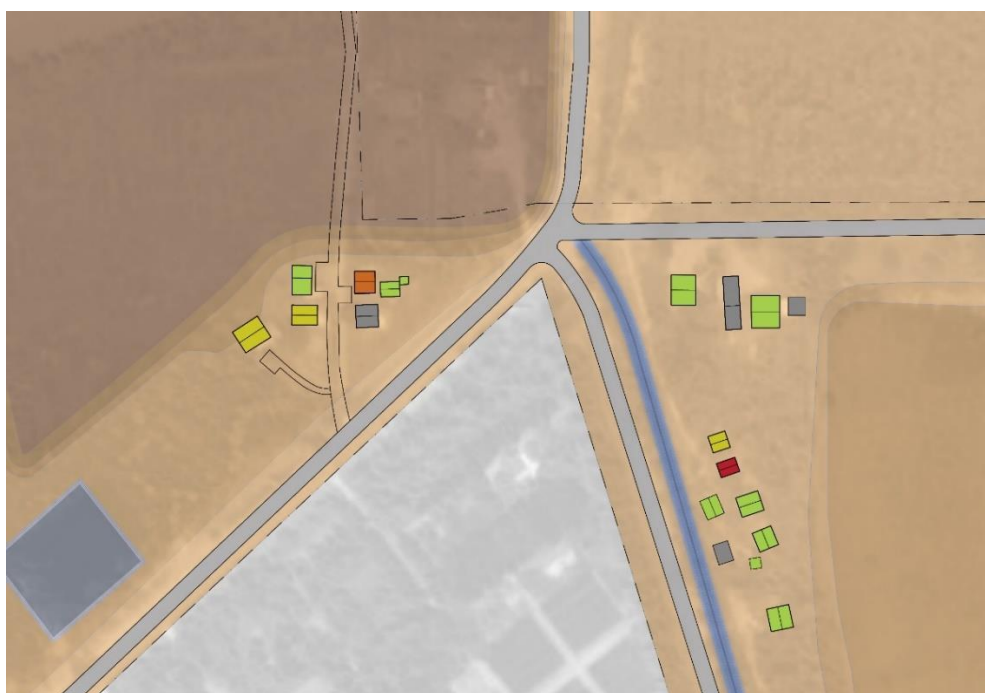
ภาพที่ 14 แสดงสภาพภูมิประเทศพื้นที่กรณีศึกษา ซ้อนทับกับตำแหน่งของเรือนในกลุ่มเรือนจุดที่ 2

จุดที่ 2 นี้มีภูมิประเทศเป็นที่ราบลุ่มเช่นเดียวกับจุดที่ 1 แต่ระดับของพื้นที่ปลูกเรือนไม่ต่างจากระดับถนนเทศบาลซอยที่ 8 นัก ต่างกันมากที่สุดไม่เกิน 30 เซนติเมตร ระหว่างถนนกับพื้นที่ปลูกเรือนทางฝั่งตะวันออก และมีทางระบายน้ำกว้าง 6 เมตร มีน้ำภายในทางระบายน้ำตลอดปี ในช่วงฤดูฝน พื้นดินบริเวณกลุ่มเรือนมีน้ำขุ่นนอง ยากแก่การสัญจร

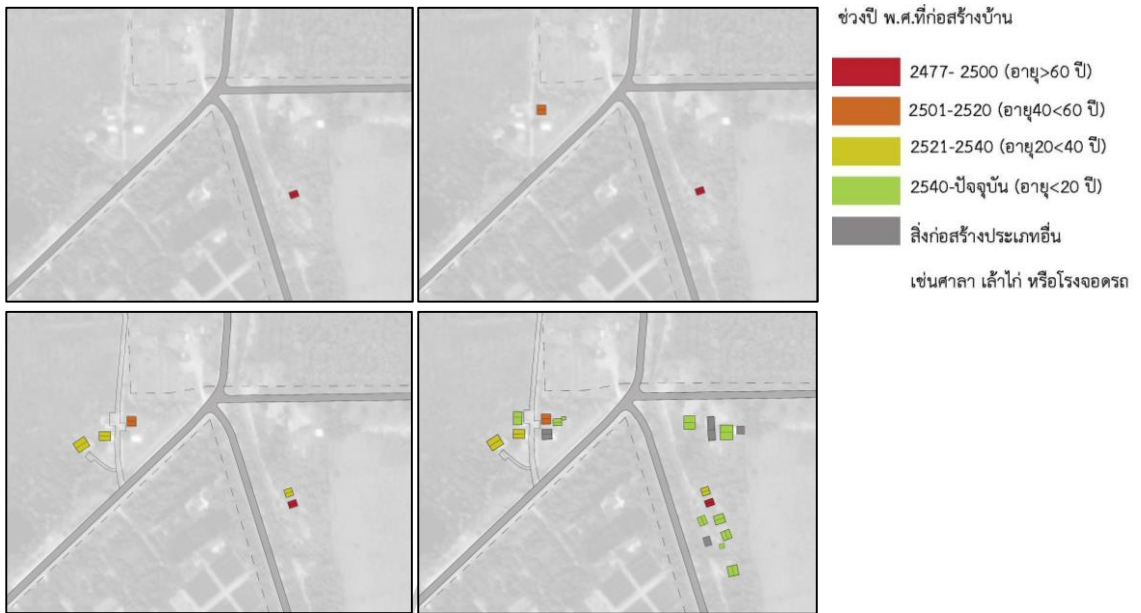
ภาพที่ 16 แสดงการกระจายตัวของเรือน ในเรือนกลุ่มที่ 2

มีรูปแบบการกระจายตัวของเรือนแบบเกาะกลุ่ม การตั้งถิ่นฐานเริ่มจากเรือนหลังแรกที่ตั้งแบบโดดเดี่ยว เมื่อเรือนในช่วงต่อมาได้ปลูกสร้างขึ้นก็ได้เลือกตำแหน่งที่ตั้งเรือนห่างออกไป เมื่อมีการกระจายตัวของเรือน เรือนที่ปลูกสร้างในภายหลังจะมีความสัมพันธ์ในเชิงเครือญาติกับเรือนตั้งต้น

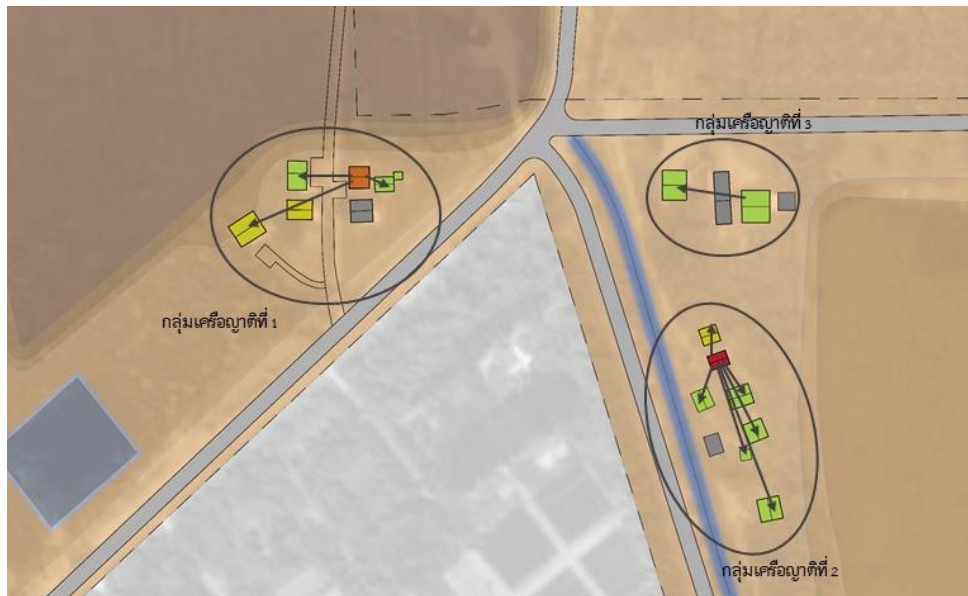
ภาพที่ 18 แสดงถึงปัจจัยด้านภูมิประเทศ และรูปที่ดินที่มีอิทธิพลกับรูปแบบการตั้งถิ่นฐานในกลุ่มเรือนจุดที่ 2

กลุ่มเรือนจุดที่ 2 นี้ ปัจจัยทางสังคมมีอิทธิพลกับรูปแบบการกระจายตัวของเรือน เช่นเดียวกับกับกลุ่มเรือนจุดที่ 1 คือมีลักษณะการกระจายตัวแบบเครือญาติแยกเป็นกลุ่ม 3 กลุ่ม ส่วนปัจจัยทางภูมิศาสตร์มีผลกับทิศทางการกระจายตัวของเรือน เช่นกลุ่มเครือญาติกลุ่มที่ 1 ลักษณะภูมิประเทศบริเวณที่ตั้งเรือนเป็นที่ดอนริมถนน ทางด้านทิศเหนือเป็นพื้นที่ลุ่มต่ามีน้ำท่วมถึงในฤดูฝน เมื่อเรือนรุ่นพ่อปลูกสร้างเป็นหลังแรก ได้เลือกตำแหน่งปลายของที่ดอนเป็นที่ตั้งเรือน ต่อมาเรือนรุ่นลูกที่ก่อสร้างในภายหลังก็จะเลือกสร้างในตำแหน่งที่ดอน โดยตำแหน่งเรือนชั้นบนบริเวณที่ลุ่มด้านหลังกลุ่มเรือน เห็นได้ชัดว่าเรือนที่สร้างในภายหลัง

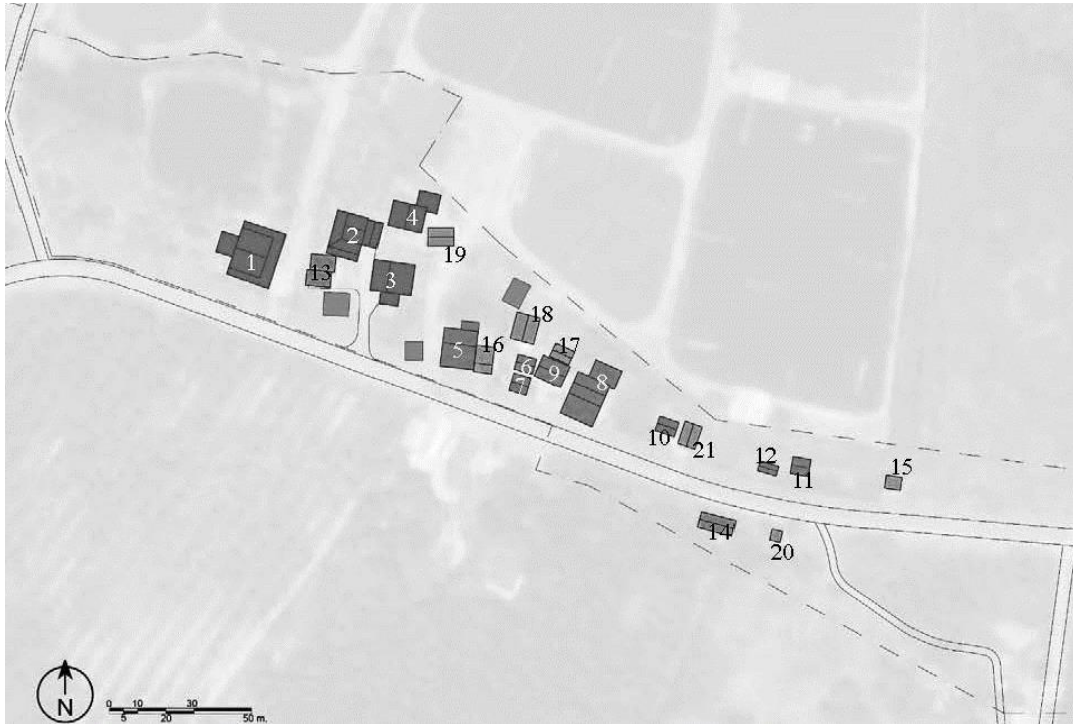
ภาพที่ 19 ผังลำดับการเก็บข้อมูลตัวเรือนจุดที่ 1

การเก็บข้อมูลเรียงตามกลุ่มเรือนเริ่มจากกลุ่มเรือนจุดที่ 1 ตามลำดับปีของการปลูกสร้างเรือน แล้วจึงไปสู่กลุ่มเรือน จุดที่ ตั้งนั้นในที่นี้จึงขอแบ่งการเก็บข้อมูลตัวเรือนนี้เป็น 2 ชุด ตามกลุ่มเรือนที่ได้กล่าวถึงไปแล้วในส่วนของผังกลุ่มเรือน (อ้างอิงตามผังข้อ 4.1.3 และ 4.2.3) เรือนในกลุ่มเรือนจุดที่ 1 เรียงตามผังดังนี้

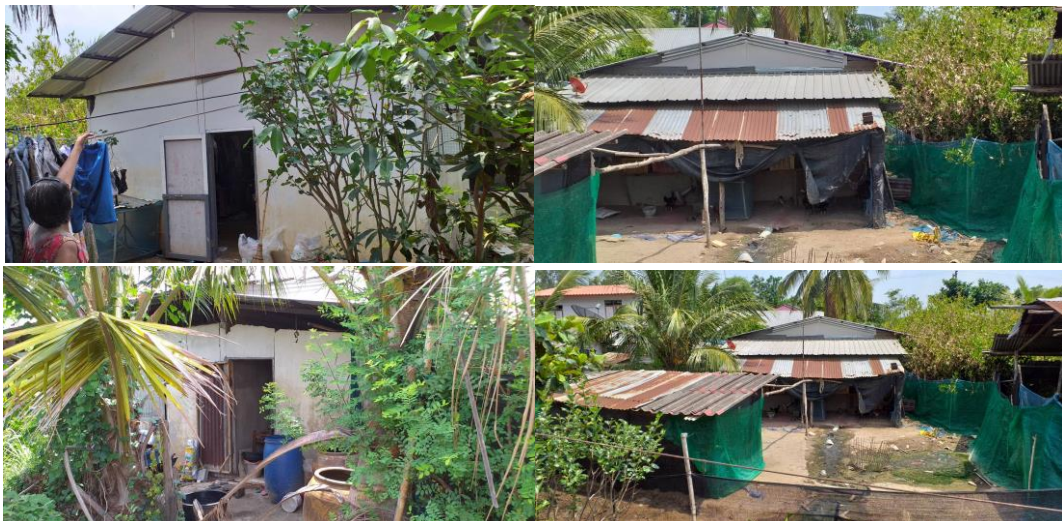
16) เรือนหลังที่ 18

อายุเรือน : 8 ปี

รูปแบบเรือน : ชั้นเดียว

ประเภทของวัสดุที่ใช้สร้างเรือน											
องค์ประกอบเรือน		ไม้	ไม้เทียม/ ไม้อัด/ สมาร์ท บอร์ด	คสล./ ปูน	อิฐ/ อิฐฉาบ ปูน/อิฐ ช่องลม	กระ- เบื้อง	เหล็ก	สังกะ- สี/ เมทัล ชีท	PVC/ กระ- จก	หมายเหตุ	
โครงสร้าง	เสา	-	-	●	-	-	-	-	-		
	โครงสร้างพื้น	-	-	●	-	-	-	-	-		
	โครงสร้างหลังคา	-	-	-	-	-	●	-	-		
ส่วนประกอบหลัก	พื้น	พื้นชั้น 1	-	-	●	-	-	-	-	เรือนชั้นเดียว	
		พื้นชั้น 2	-	-	-	-	-	-	-		
	ผนัง	ผนังชั้น 1	-	●	-	-	-	-	-	เรือนชั้นเดียว	
		ผนังชั้น 2	-	-	-	-	-	-	-		
	ช่องเปิด	ประตู	-	●	-	-	-	-	●	-	
		หน้าต่าง	-	●	-	-	-	-	-	-	
		ช่องเปิดอื่นๆ	-	-	-	-	-	-	-	-	
	หลังคา	-	-	-	-	-	-	●	-	สังกะสี	
	บันได	-	-	-	-	-	-	-	-	ไม่มีบันได

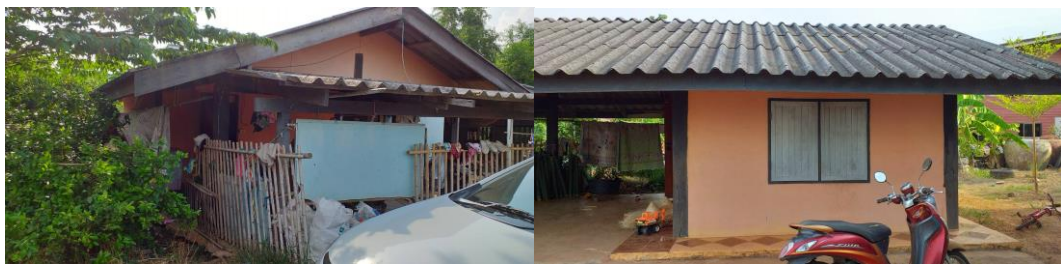
17) เรือนหลังที่ 19

อายุเรือน : 6 ปี

รูปแบบเรือน : ชั้นเดียว

ประเภทของวัสดุที่ใช้สร้างเรือน								
องค์ประกอบเรือน		ไม้	ไม้เทียม/ ไม้อัด/ สมาร์ท บอร์ด	คสล./ ปูน	อิฐ/ อิฐฉาบ ปูน/อิฐ ช่องลม	กระ- เบื้อง	เหล็ก	สังกะ- สี/ เมทัล ชีท	PVC/ กระ- จก	หมายเหตุ
โครงสร้าง	เสา	●	-	-	-	-	-	-	-	
	โครงสร้างพื้น	-	-	●	-	-	-	-	-	
	โครงสร้างหลังคา	●	-	-	-	-	-	-	-	
ส่วนประกอบหลัก	พื้น	พื้นชั้น 1	-	-	●	-	-	-	-	เรือนชั้นเดียว
		พื้นชั้น 2	-	-	-	-	-	-	-	
	ผนัง	ผนังชั้น 1	-	●	-	●	-	-	-	เรือนชั้นเดียว
		ผนังชั้น 2	-	-	-	-	-	-	-	
	ช่องเปิด	ประตู	●	-	-	-	-	-	-	
		หน้าต่าง	●	-	-	-	-	-	-	
		ช่องเปิดอื่นๆ	-	-	-	-	-	-	-	
	หลังคา	-	-	-	-	●	-	-	-	กระเบื้องลอนคู่
	บันได	-	-	-	-	-	-	-	-	ไม่มีบันได

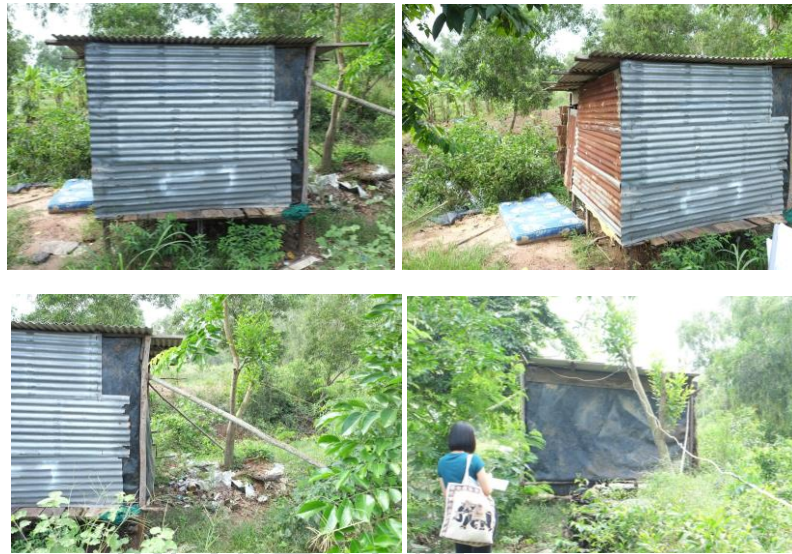
18) เรือนหลังที่ 20

อายุเรือน : 1 ปี

รูปแบบเรือน : ใต้ถุนเตี้ย

ประเภทของวัสดุที่ใช้สร้างเรือน								
องค์ประกอบเรือน		ไม้	ไม้เทียม/ ไม้อัด/ สมาร์ท บอร์ด	ปูน	อิฐ/ อิฐอาบ ปูน/อิฐ ช่องลม	กระ- เบื้อง	เหล็ก	สังกะ- สี/ เมทัล ชีท	PVC/ กระ- ฉาบ/ ผ้าใบ	หมายเหตุ
โครงสร้าง	เสา	○	-	-	-	-	-	-	-	
	โครงสร้างพื้น	○	-	-	-	-	-	-	-	
	โครงสร้างหลังคา	○	-	-	-	-	-	-	-	
ส่วนประกอบหลัก	พื้น	พื้นชั้น 1	-	-	-	-	-	-	-	พื้นดิน
		พื้นชั้น 2	○	-	-	-	-	-	-	
	ผนัง	ผนังชั้น 1	-	-	-	-	-	-	-	
		ผนังชั้น 2	-	-	-	-	-	○	○	
	ช่องเปิด	ประตู	-	-	-	-	-	○	-	
		หน้าต่าง	-	-	-	-	-	-	-	
		ช่องเปิดอื่นๆ	-	-	-	-	-	-	-	
	หลังคา	-	-	-	-	-	-	○	-	
บันได	-	-	-	-	-	-	-	-

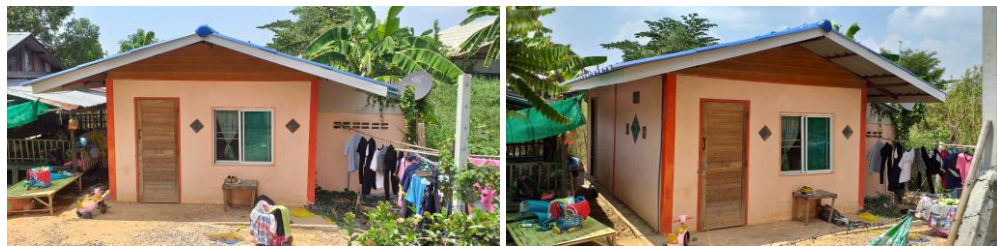
19) เรือนหลังที่ 21

อายุเรือน : 3 เดือน

รูปแบบเรือน : ชั้นเดียว

องค์ประกอบเรือน		ประเภทของวัสดุที่ใช้สร้างเรือน								หมายเหตุ
		ไม้	ไม้เทียม/ ไม้อัด/ สมาร์ท บอร์ด	ปูน/ คสล.	อิฐ/ อิฐฉาบ ปูน/อิฐ ช่องลม	กระ- เบื้อง	เหล็ก	สังกะ- สี/ เมทัล ชีท	PVC/ กระ- จก	
โครงสร้าง	เสา	-	-	●	-	-	-	-	-	
	โครงสร้างพื้น	-	-	●	-	-	-	-	-	
	โครงสร้างหลังคา	-	-	-	-	-	●	-	-	
ส่วนประกอบหลัก	พื้น	พื้นชั้น 1	-	-	-	-	●	-	-	เรือนชั้นเดียว
		พื้นชั้น 2	-	-	-	-	-	-	-	
	ผนัง	ผนังชั้น 1	-	-	-	●	-	-	-	เรือนชั้นเดียว
		ผนังชั้น 2	-	-	-	-	-	-	-	
	ช่องเปิด	ประตู	●	-	-	-	-	-	-	ไม้อัด
		หน้าต่าง	-	-	-	-	-	-	●	
		ช่องเปิดอื่นๆ	-	-	-	●	-	-	-	อิฐช่องลม
	หลังคา	-	-	-	-	●	-	-	-	กระเบื้องลอนคู่
บันได	-	-	-	-	-	-	-	-	ไม่มีบันได

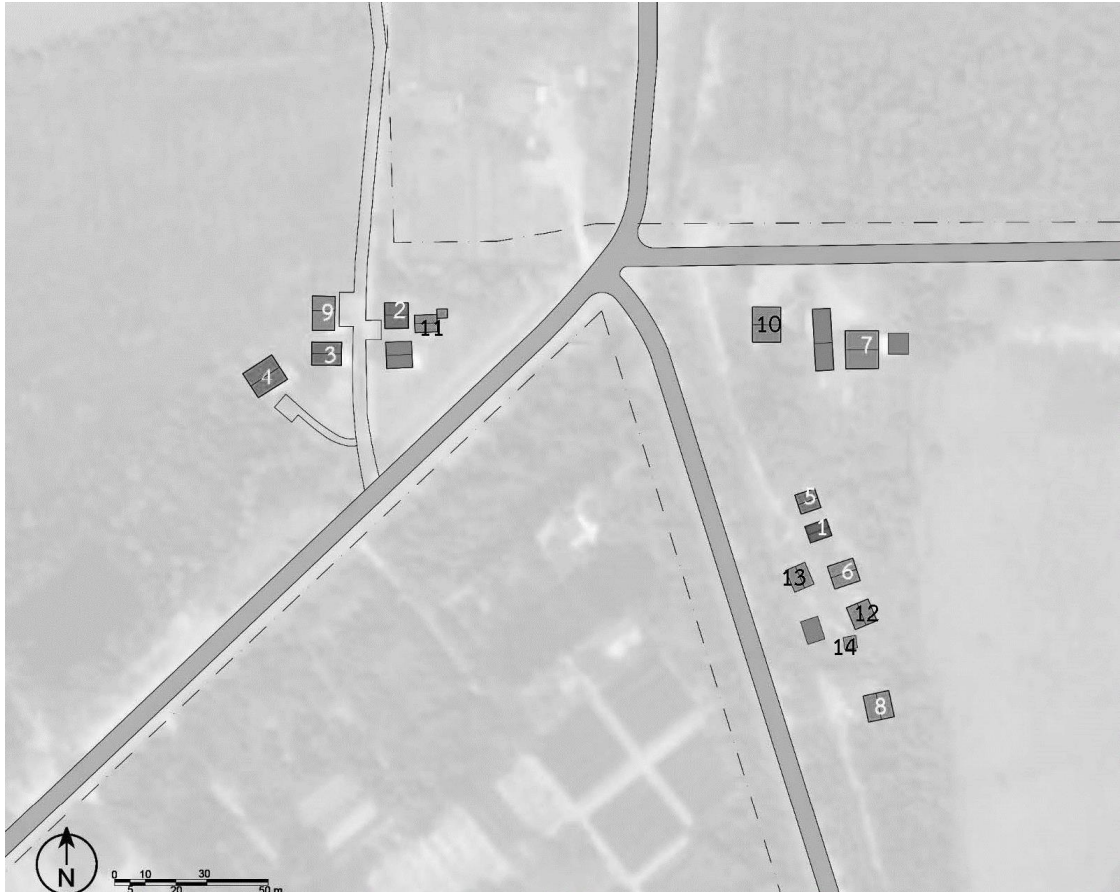
ภาพที่ 20 ผังลำดับการเก็บข้อมูลตัวเรือนจุดที่

4.2.1 เรือนในกลุ่มเรือนจุดที่ 2 เรียงลำดับเรือนตามหมายเลขในผังดังนี้

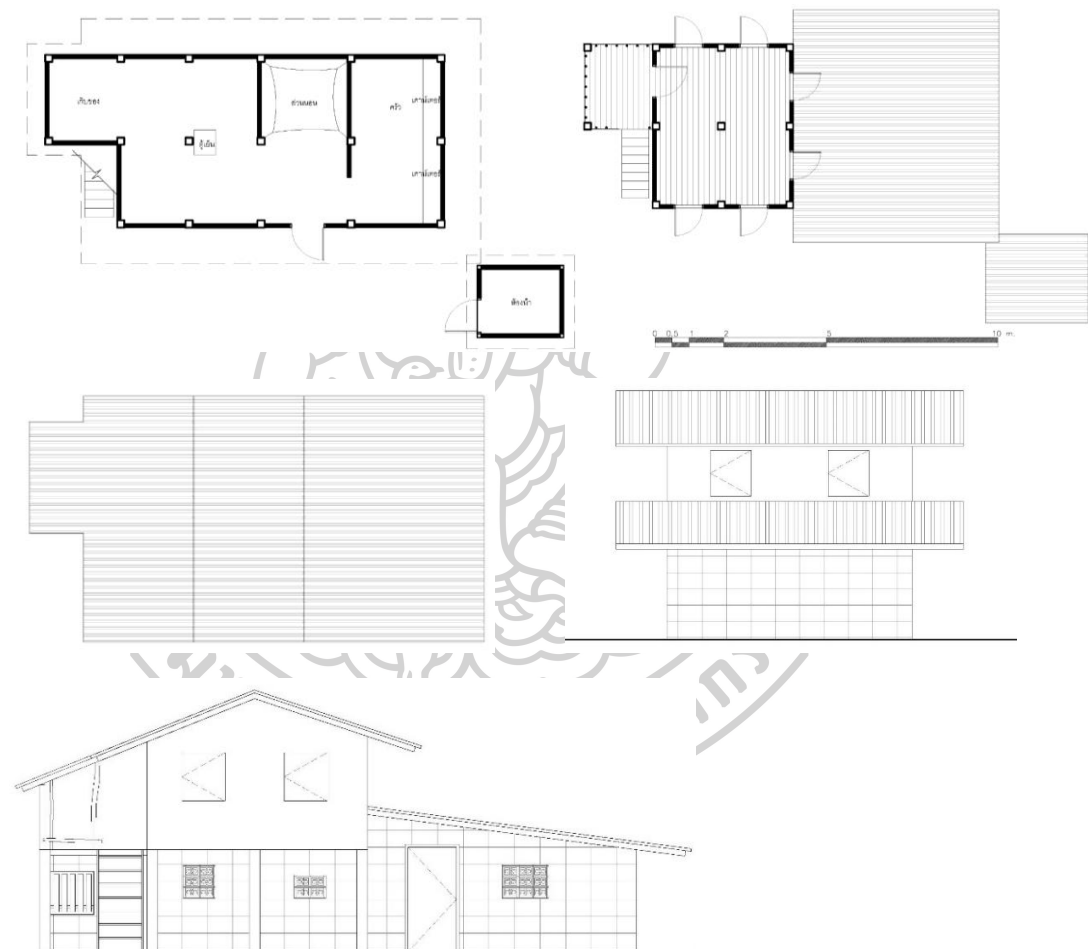
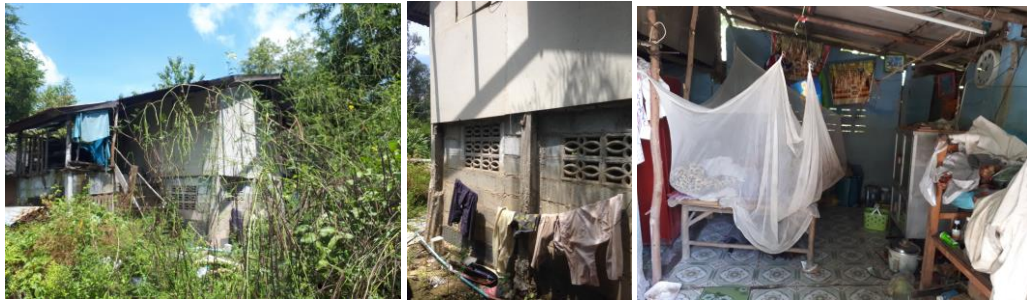
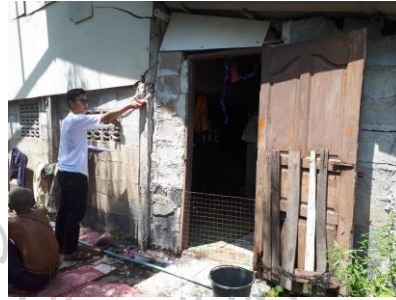
1) เรือนหลังที่ 1

อายุเรือน : 61 ปี

รูปแบบเรือน : สองชั้น

ประเภทของวัสดุที่ใช้สร้างเรือน								
องค์ประกอบเรือน		ไม้	ไม้เทียม/ ไม้อัด/ สมาร์ท บอร์ด	ปูน/ คสล.	อิฐ/ อิฐอาบ ปูน/อิฐ ช่องลม	กระ- เบื้อง	เหล็ก	สังกะ- สี/ เมทัล ชีท	PVC/ กระ- จก	หมายเหตุ
โครงสร้าง	เสา	●	-	●	-	-	-	-	-	
	โครงสร้างพื้น	●	-	●	-	-	-	-	-	
	โครงสร้างหลังคา	●	-	-	-	-	-	-	-	
ส่วนประกอบหลัก	พื้น	พื้นชั้น 1	-	-	●	-	●	-	-	
		พื้นชั้น 2	●	-	-	-	-	-	-	
	ผนัง	ผนังชั้น 1	-	-	-	●	-	-	-	
		ผนังชั้น 2	●	●	-	-	-	-	-	
	ช่องเปิด	ประตู	●	-	-	-	-	-	-	
		หน้าต่าง	●	●	-	-	-	-	-	
		ช่องเปิดอื่นๆ	-	-	-	●	-	-	-	
	หลังคา	-	-	-	-	●	-	●	-	สังกะสี, กระเบื้องลอนคู่
บันได	●	-	-	-	-	-	-	-

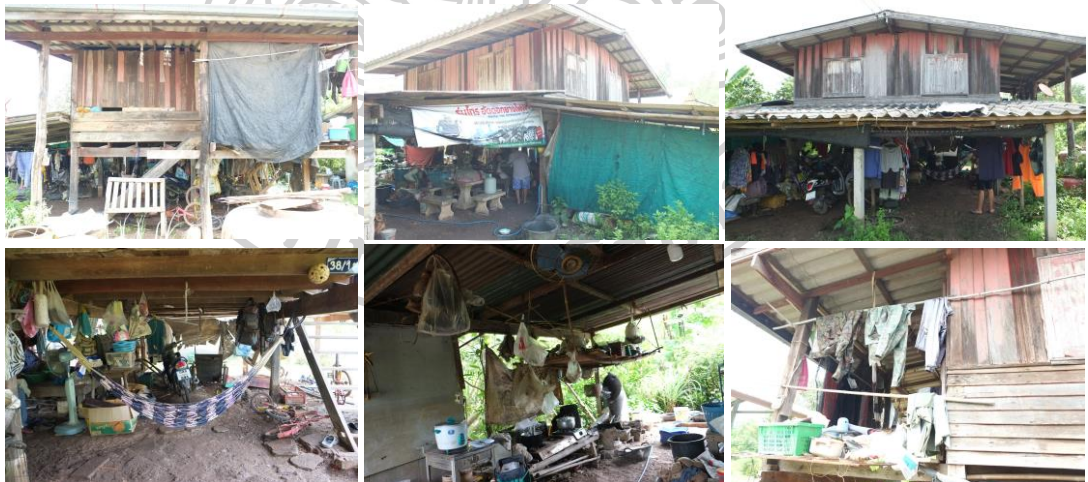
2) เรือนหลังที่ 2

อายุเรือน : 42 ปี

รูปแบบเรือน : ชั้นเดียว

ประเภทของวัสดุที่ใช้สร้างเรือน								
องค์ประกอบเรือน		ไม้	ไม้เทียม/ ไม้อัด/ สมาร์ท บอร์ด	คสล./ ปูน	อิฐ/ อิฐฉาบ ปูน/อิฐ ช่องลม	กระ- เบื้อง	เหล็ก	สังกะ- สี/ เมทัล ชีท	PVC/ กระ- จก	หมายเหตุ
โครงสร้าง	เสา	●	-	●	-	-	-	-	-	
	โครงสร้างพื้น	●	-	-	-	-	-	-	-	
	โครงสร้างหลังคา	●	-	-	-	-	-	-	-	
ส่วนประกอบหลัก	พื้น	พื้นชั้น 1	-	-	-	-	-	-	-	พื้นดิน
		พื้นชั้น 2	●	-	-	-	-	-	-	
	ผนัง	ผนังชั้น 1	-	-	-	-	-	-	-	เรือนได้ถูกล้าง
		ผนังชั้น 2	●	-	-	-	-	-	-	
	ช่องเปิด	ประตู	●	-	-	-	-	-	-	
		หน้าต่าง	●	-	-	-	-	-	-	
		ช่องเปิดอื่นๆ	-	-	-	-	-	-	-	
		หลังคา	-	-	-	-	●	-	-	เบ้องลอนคู่
		บันได	●	-	-	-	-	-	-

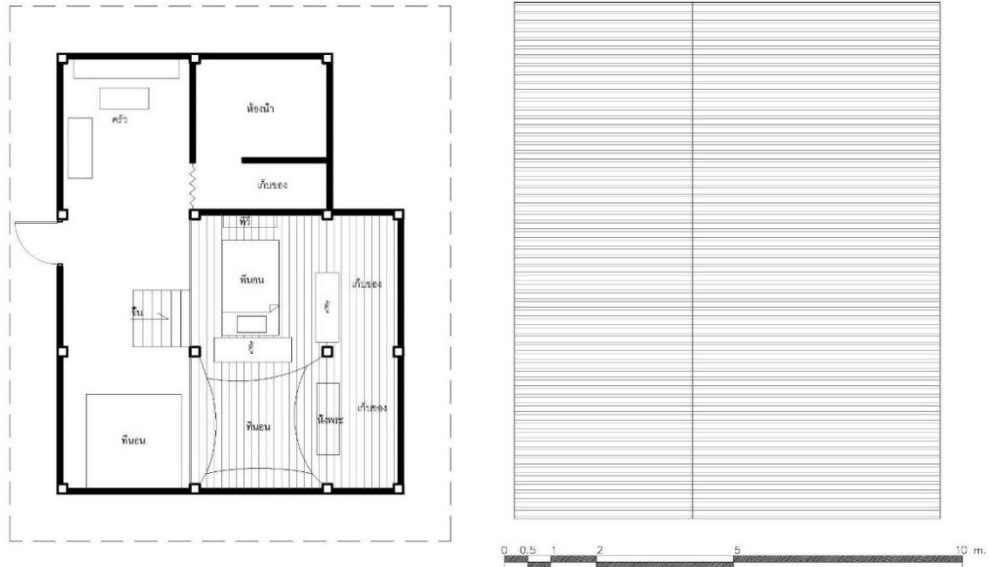
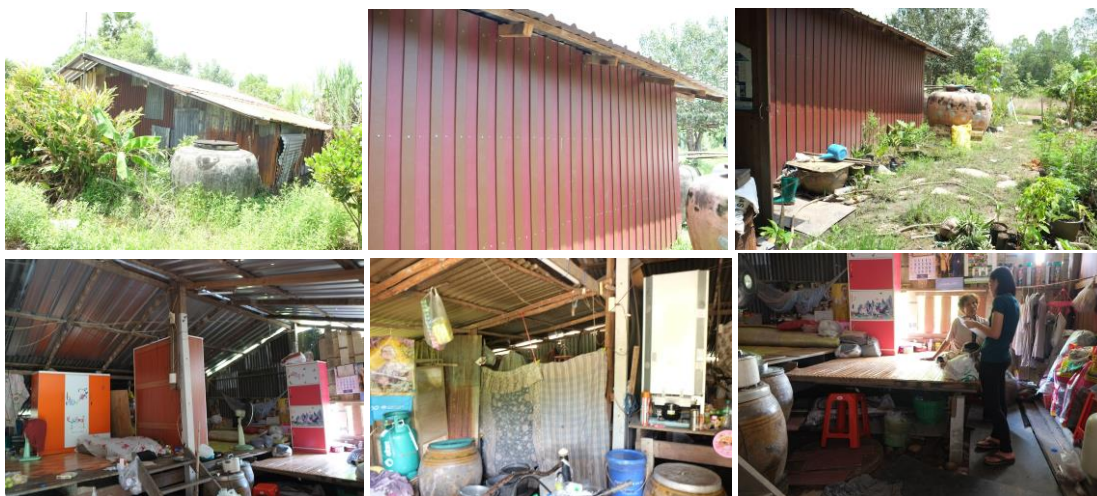
3) เรือนหลังที่ 3

อายุเรือน : 30 ปี

รูปแบบเรือน : ชั้นเดียว

ประเภทของวัสดุที่ใช้สร้างเรือน									
องค์ประกอบเรือน		ไม้	ไม้เทียม/ ไม้อัด/ สมาร์ท บอร์ด	คสล./ ปูน	อิฐ/ อิฐฉาบ ปูน/อิฐ ช่องลม	กระ- เบื้อง	เหล็ก	สังกะ- สี/ เมทัล ชีท	PVC/ กระ- จก	หมายเหตุ	
โครงสร้าง	เสา	●	-	●	-	-	-	-	-		
	โครงสร้างพื้น	●	-	-	-	-	-	-	-		
	โครงสร้างหลังคา	●	-	-	-	-	-	-	-		
ส่วนประกอบหลัก	พื้น	พื้นชั้น 1	●	○	-	-	-	-	-	พื้นดิน,สมาร์ทบอร์ด	
		พื้นชั้น 2	-	-	-	-	-	-	-		
	ผนัง	ผนังชั้น 1	-	●	-	-	-	-	○	-	เรือนชั้นเดียว
		ผนังชั้น 2	-	-	-	-	-	-	-	-	
	ช่องเปิด	ประตู	●	-	-	-	-	-	-	-	สังกะสี
		หน้าต่าง	●	-	-	-	-	-	-	-	ฝาไหล
		ช่องเปิดอื่นๆ	-	-	-	-	-	-	○	-	สังกะสี
		หลังคา	-	-	-	-	-	-	○	-	สังกะสี
		บันได	●	-	-	-	-	-	-	-

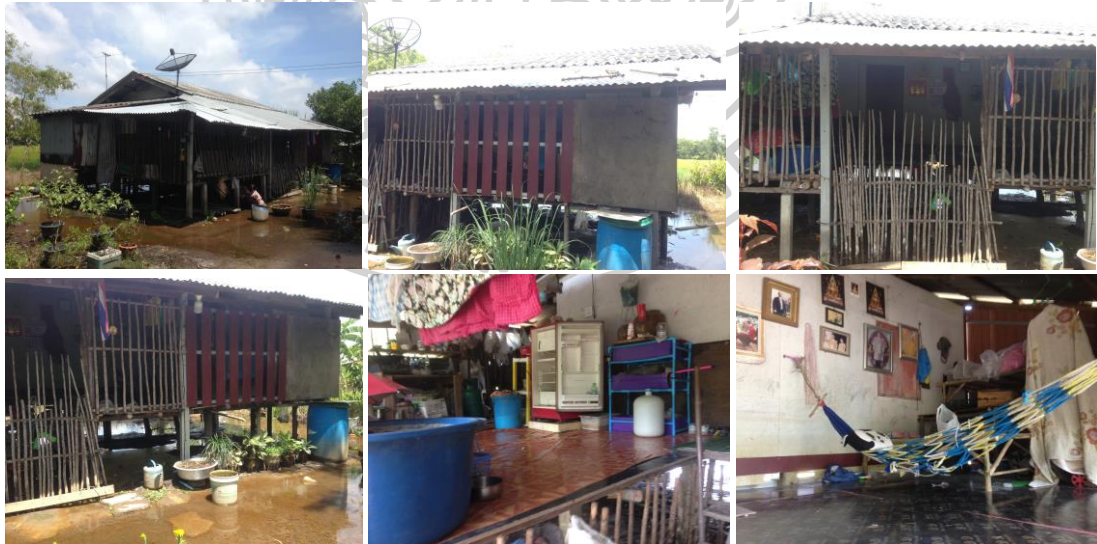
4) เรือนหลังที่ 4

อายุเรือน : 22 ปี

รูปแบบเรือน : ชั้นเดียว

ประเภทของวัสดุที่ใช้สร้างเรือน											
องค์ประกอบเรือน		ไม้	ไม้เทียม/ ไม้อัด/ สมาร์ท บอร์ด	คสล./ ปูน	อิฐ/ อิฐฉาบ ปูน/อิฐ ช่องลม	กระ- เบื้อง	เหล็ก	สังกะ- สี/ เมทัล ชีท	PVC/ กระ- จก	หมายเหตุ	
โครงสร้าง	เสา	●	-	●	-	-	-	-	-		
	โครงสร้างพื้น	●	-	-	-	-	-	-	-		
	โครงสร้างหลังคา	●	-	-	-	-	-	-	-		
ส่วนประกอบหลัก	พื้น	พื้นชั้น 1	-	-	-	-	-	-	-	พื้นดิน	
		พื้นชั้น 2	●	-	-	-	-	-	-		
	ผนัง	ผนังชั้น 1	-	●	-	-	-	-	●	-	
		ผนังชั้น 2	-	-	-	-	-	-	-	-	
	ช่องเปิด	ประตู	-	●	-	-	-	-	-	-	
		หน้าต่าง	●	-	-	-	-	-	-	-	
		ช่องเปิดอื่นๆ	-	●	-	-	-	-	-	-	ระแนงไม้
		หลังคา	-	-	-	-	-	-	●	-	สังกะสี
		บันได	●	-	-	-	-	-	-	-

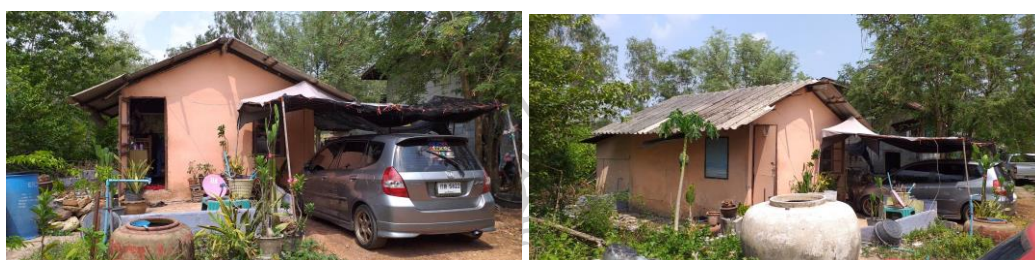
5) เรือนหลังที่ 5

อายุเรือน : 20 ปี

รูปแบบเรือน : ชั้นเดียว

ประเภทของวัสดุที่ใช้สร้างเรือน								
องค์ประกอบเรือน		ไม้	ไม้เทียม/ ไม้อัด/ สมาร์ท บอร์ด	ปูน/ คสล.	อิฐ/ อิฐอาบ ปูน/อิฐ ช่องลม	กระ- เบื้อง	เหล็ก	สังกะ- สี/ เมทัล ชีท	PVC/ กระ- จก	หมายเหตุ
โครงสร้าง	เสา	-	-	●	-	-	-	-	-	
	โครงสร้างพื้น	-	-	●	-	-	-	-	-	คอนกรีตเสริมเหล็ก
	โครงสร้างหลังคา	-	-	-	-	-	●	-	-	
ส่วนประกอบหลัก	พื้น	พื้นชั้น 1	-	-	●	-	-	-	-	เรือนชั้นเดียว
		พื้นชั้น 2	-	-	-	-	-	-	-	
	ผนัง	ผนังชั้น 1	-	-	-	●	-	-	-	เรือนชั้นเดียว
		ผนังชั้น 2	-	-	-	-	-	-	-	
	ช่องเปิด	ประตู	-	●	-	-	-	-	-	
		หน้าต่าง	●	-	-	-	-	-	●	
		ช่องเปิดอื่นๆ	-	-	-	●	-	-	-	อิฐช่องลม
	หลังคา	-	-	-	-	○	-	-	-	ลอนคู่
บันได	-	-	-	-	-	-	-	-	ไม่มีบันได

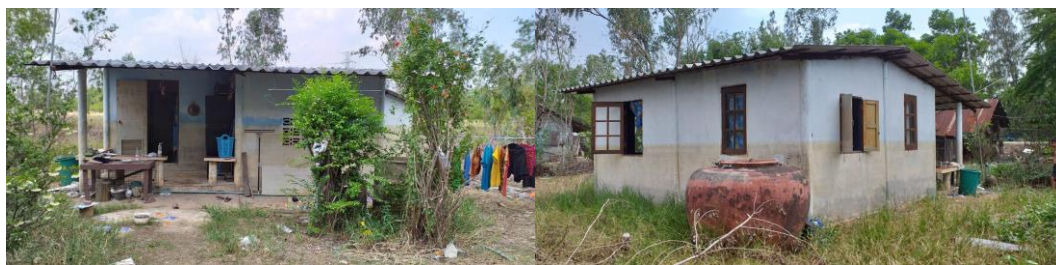
6) เรือนหลังที่ 6

อายุเรือน : 15 ปี

รูปแบบเรือน : ชั้นเดียว

องค์ประกอบเรือน		ไม้	ไม้เทียม/ ไม้อัด/ สมาร์ท บอร์ด	คสล./ ปูน	อิฐ/ อิฐอาบ ปูน/อิฐ ช่องลม	กระ- เบื้อง	เหล็ก	สังกะ- สี/ เมทัล ชีท	PVC/ กระ- จก	หมายเหตุ
โครงสร้าง	เสา	-	-	●	-	-	-	-	-	
	โครงสร้างพื้น	-	-	●	-	-	-	-	-	
	โครงสร้างหลังคา	-	-	-	-	-	●	-	-	
ส่วนประกอบหลัก	พื้น	พื้นชั้น 1	-	-	○	-	-	-	-	เรือนชั้นเดียว
		พื้นชั้น 2	-	-	-	-	-	-	-	
	ผนัง	ผนังชั้น 1	-	-	-	●	-	-	-	เรือนชั้นเดียว
		ผนังชั้น 2	-	-	-	-	-	-	-	
	ช่องเปิด	ประตู	-	-	-	-	-	-	●	
		หน้าต่าง	-	-	-	-	-	-	●	
		ช่องเปิดอื่นๆ	-	-	-	●	-	-	-	อิฐช่องลม
	หลังคา	-	-	-	-	●	-	-	-	กระเบื้องลอนคู่
	บันได	-	-	-	-	-	-	-	-	ไม่มีบันได

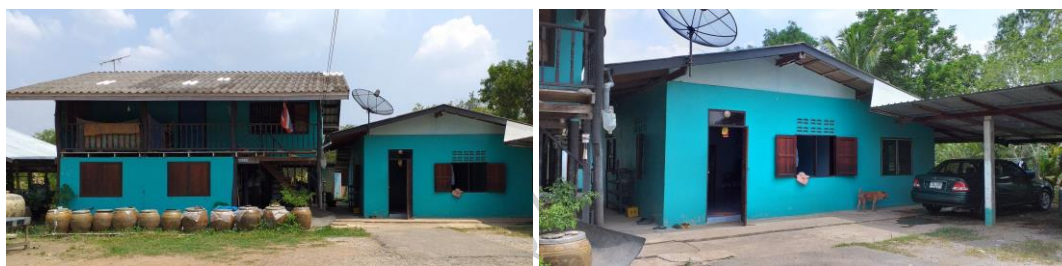
7) เรือนหลังที่ 7

อายุเรือน : 15 ปี

รูปแบบเรือน : สองชั้น

ประเภทของวัสดุที่ใช้สร้างเรือน								
องค์ประกอบเรือน		ไม้	ไม้เทียม/ ไม้อัด/ สมาร์ท บอร์ด	ปูน / คสล.	อิฐ/ อิฐฉาบ ปูน/อิฐ ช่องลม	กระ- เบื้อง	เหล็ก	สังกะ- สี/ เมทัล ชีท	PVC/ กระ- จก	หมายเหตุ
โครงสร้าง	เสา	●	-	●	-	-	-	-	-	
	โครงสร้างพื้น	●	-	●	-	-	-	-	-	
	โครงสร้างหลังคา	●	-	-	-	-	-	-	-	
ส่วนประกอบหลัก	พื้น	พื้นชั้น 1	-	-	●	-	-	-	-	
		พื้นชั้น 2	●	-	-	-	-	-	-	
	ผนัง	ผนังชั้น 1	-	-	-	●	-	-	-	
		ผนังชั้น 2	-	●	-	●	-	-	-	
	ช่องเปิด	ประตู	●	-	-	-	-	-	-	
		หน้าต่าง	●	-	-	-	-	-	-	
		ช่องเปิดอื่นๆ	-	-	-	●	-	-	-	อิฐช่องลม
	หลังคา	-	-	-	-	●	-	-	-	กระเบื้องลอน
บันได	●	-	-	-	-	-	-	-

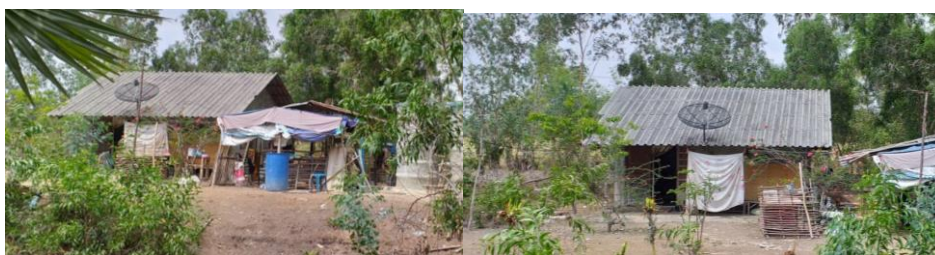
8) เรือนหลังที่ 8

อายุเรือน : 15 ปี

รูปแบบเรือน : ชั้นเดียว

ประเภทของวัสดุที่ใช้สร้างเรือน										
องค์ประกอบเรือน		ไม้	ไม้เทียม/ ไม้อัด/ สมาร์ท บอร์ด	ปูน/ คสล.	อิฐ/ อิฐฉาบ ปูน/อิฐ ช่องลม	กระ- เบื้อง	เหล็ก	สังกะ- สี/ เมทัล ชีท	PVC/ กระ- จก	หมายเหตุ
โครงสร้าง	เสา	-	-	●	-	-	-	-	-	
	โครงสร้างพื้น	-	-	○	-	-	-	-	-	
	โครงสร้างหลังคา	-	-	-	-	-	○	-	-	
ส่วนประกอบหลัก	พื้น	พื้นชั้น 1	-	-	○	-	-	-	-	เรือนชั้นเดียว
		พื้นชั้น 2	-	-	-	-	-	-	-	
	ผนัง	ผนังชั้น 1	-	-	-	○	-	-	-	เรือนชั้นเดียว
		ผนังชั้น 2	-	-	-	-	-	-	-	
	ช่องเปิด	ประตู	-	●	-	-	-	-	-	
		หน้าต่าง	-	●	-	-	-	-	-	
		ช่องเปิดอื่นๆ	-	-	-	●	-	-	-	อิฐช่องลม
	หลังคา	-	-	-	-	●	-	-	-	
	บันได	-	-	-	-	-	-	-	-	ไม่มีบันได

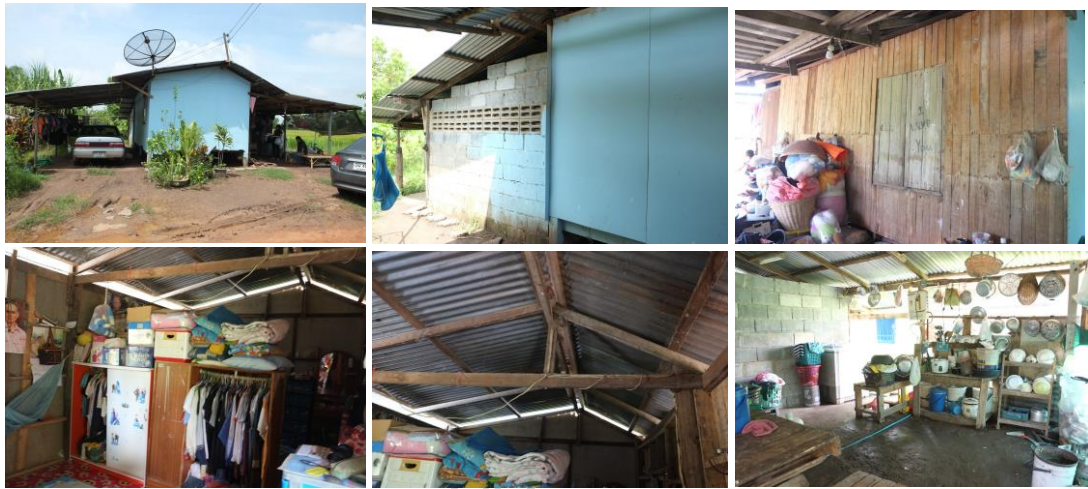
9) เรือนหลังที่ 9

อายุเรือน : 8 ปี

รูปแบบเรือน : ชั้นเดียว

ประเภทของวัสดุที่ใช้สร้างเรือน								
องค์ประกอบเรือน		ไม้	ไม้เทียม/ ไม้อัด/ สมาร์ท บอร์ด	ปูน/ คสล.	อิฐ/ อิฐฉาบ ปูน/อิฐ ช่องลม	กระ- เบื้อง	เหล็ก	สังกะ- สี/ เมทัล ชีท	PVC/ กระ- จก	หมายเหตุ
โครงสร้าง	เสา	●	-	●	-	-	-	-	-	
	โครงสร้างพื้น	●	-	-	-	-	-	-	-	
	โครงสร้างหลังคา	●	-	-	-	-	-	-	-	
ส่วนประกอบหลัก	พื้น	พื้นชั้น 1	●	-	-	-	-	-	-	เรือนใต้ถุนเตี้ย
		พื้นชั้น 2	-	-	-	-	-	-	-	
	ผนัง	ผนังชั้น 1	●	○	-	○	-	-	-	
		ผนังชั้น 2	-	-	-	-	-	-	-	
	ช่องเปิด	ประตู	●	-	-	-	-	-	-	
		หน้าต่าง	●	-	-	-	-	-	-	
		ช่องเปิดอื่นๆ	-	-	-	●	-	-	-	อิฐช่องลม
		หลังคา	-	-	-	-	-	-	●	สังกะสี
	บันได	●	-	-	-	-	-	-

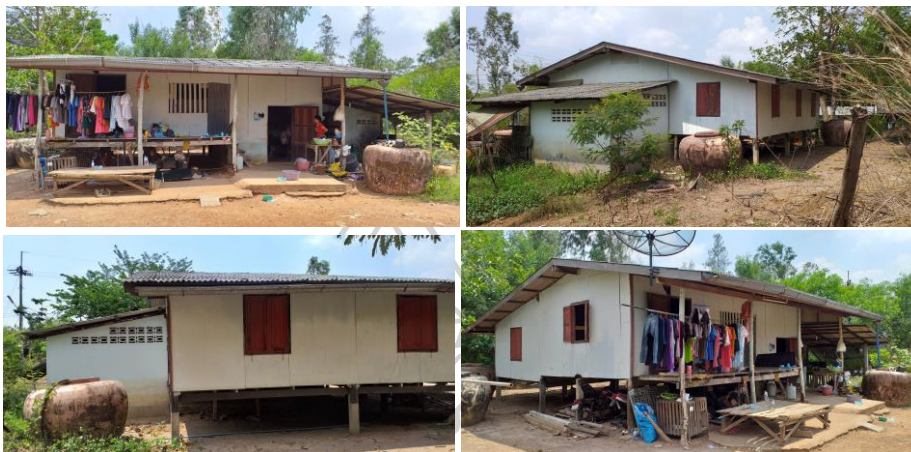
10) เรือนหลังที่ 10

อายุเรือน : 8 ปี

รูปแบบเรือน : ชั้นเดียว

ประเภทของวัสดุที่ใช้สร้างเรือน								
องค์ประกอบเรือน		ไม้	ไม้เทียม/ ไม้อัด/ สมาร์ท บอร์ด	ปูน/ คสล.	อิฐ/ อิฐฉาบ ปูน/อิฐ ช่องลม	กระ- เบื้อง	เหล็ก	สังกะ- สี/ เมทัล ชีท	PVC/ กระ- จก	หมายเหตุ
โครงสร้าง	เสา	●	-	●	-	-	-	-	-	
	โครงสร้างพื้น	-	-	●	-	-	-	-	-	
	โครงสร้างหลังคา	●	-	-	-	-	-	-	-	
ส่วนประกอบหลัก	พื้น	พื้นชั้น 1	●	-	-	-	-	-	-	เรือนได้ทุนเต็ม
		พื้นชั้น 2	-	-	-	-	-	-	-	
	ผนัง	ผนังชั้น 1	-	○	-	-	-	-	-	สมาร์ทบอร์ด
		ผนังชั้น 2	-	-	-	-	-	-	-	
	ช่องเปิด	ประตู	-	●	-	-	-	-	-	
		หน้าต่าง	●	-	-	-	-	-	-	
		ช่องเปิดอื่นๆ	-	-	-	●	-	-	-	
	หลังคา	-	-	-	-	●	-	-	-	
บันได	●	-	-	-	-	-	-	-

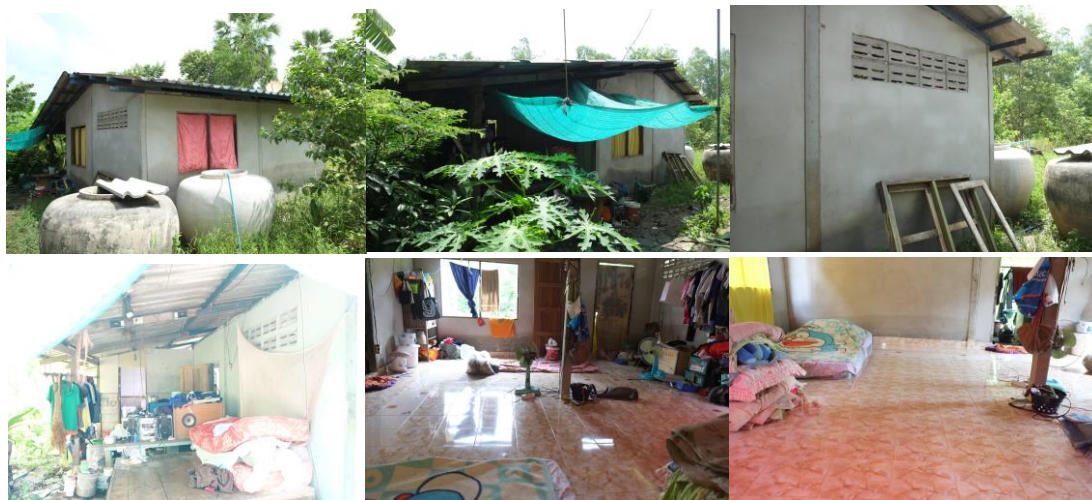
11) เรือนหลังที่ 11

อายุเรือน : 7 ปี

รูปแบบเรือน : ชั้นเดียว

ประเภทของวัสดุที่ใช้สร้างเรือน								
องค์ประกอบเรือน		ไม้	ไม้เทียม/ ไม้อัด/ สมาร์ท บอร์ด	ปูน/ คสล.	อิฐ/ อิฐฉาบ ปูน/อิฐ ช่องลม	กระ- เบื้อง	เหล็ก	สังกะ- สี/ เมทัล ชีท	PVC/ กระ- ฉาก	หมายเหตุ
โครงสร้าง	เสา	-	-	●	-	-	-	-	-	
	โครงสร้างพื้น	-	-	●	-	-	-	-	-	
	โครงสร้างหลังคา	-	-	-	-	-	●	-	-	
ส่วนประกอบหลัก	พื้น	พื้นชั้น 1	-	-	-	-	●	-	-	เรือนชั้นเดียว
		พื้นชั้น 2	-	-	-	-	-	-	-	
	ผนัง	ผนังชั้น 1	-	-	-	●	-	-	-	เรือนชั้นเดียว
		ผนังชั้น 2	-	-	-	-	-	-	-	
	ช่องเปิด	ประตู	-	●	-	-	-	-	-	ไม้อัด
		หน้าต่าง	●	-	-	-	-	-	-	
		ช่องเปิดอื่นๆ	-	-	-	●	-	-	-	อิฐช่องลม
	หลังคา	-	-	-	-	●	-	-	-	กระเบื้องลอนคู่
บันได	-	-	-	-	-	-	-	-	ไม่มีบันได

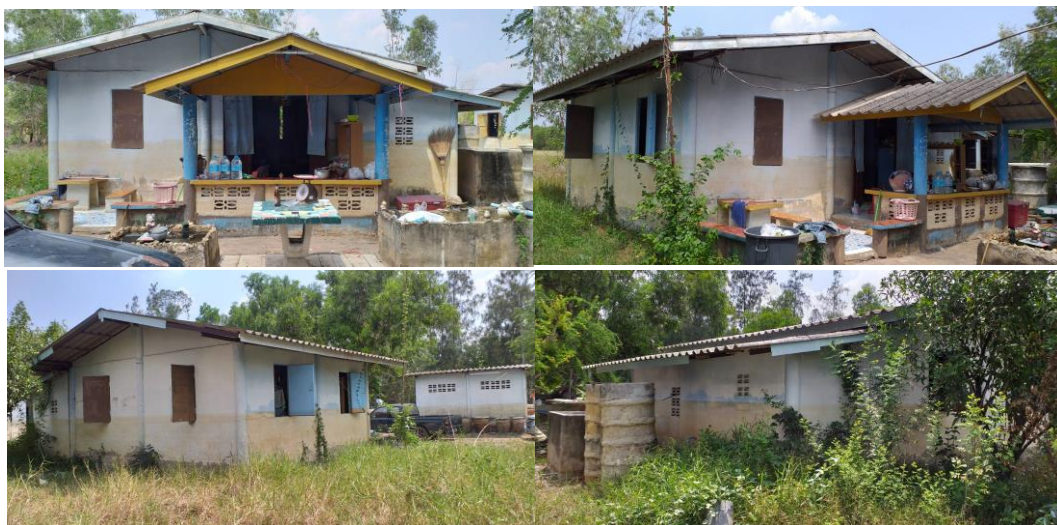
12) เรือนหลังที่ 12

อายุเรือน : 5 ปี

รูปแบบเรือน : ชั้นเดียว

องค์ประกอบเรือน		ไม้	ไม้เทียม/ ไม้อัด/ สมาร์ท บอร์ด	ปูน/ คสล.	อิฐ/ อิฐฉาบ ปูน/อิฐ ช่องลม	กระ- เบื้อง	เหล็ก	สังกะ- สี/ เมทัล ชีท	PVC/ กระ- จก	หมายเหตุ
โครงสร้าง	เสา	-	-	●	-	-	-	-	-	
	โครงสร้างพื้น	-	-	●	-	-	-	-	-	
	โครงสร้างหลังคา	-	-	-	-	-	●	-	-	
ส่วนประกอบหลัก	พื้น	พื้นชั้น 1	-	-	●	-	-	-	-	เรือนชั้นเดียว
		พื้นชั้น 2	-	-	-	-	-	-	-	
	ผนัง	ผนังชั้น 1	-	-	-	●	-	-	-	เรือนชั้นเดียว
		ผนังชั้น 2	-	-	-	-	-	-	-	
	ช่องเปิด	ประตู	●	-	-	-	-	-	-	
		หน้าต่าง	●	-	-	-	-	-	-	
		ช่องเปิดอื่นๆ	-	-	-	●	-	-	-	
	หลังคา	-	-	-	-	●	-	-	-	อิฐช่องลม
บันได	-	-	-	-	-	-	-	-	ไม่มีบันได

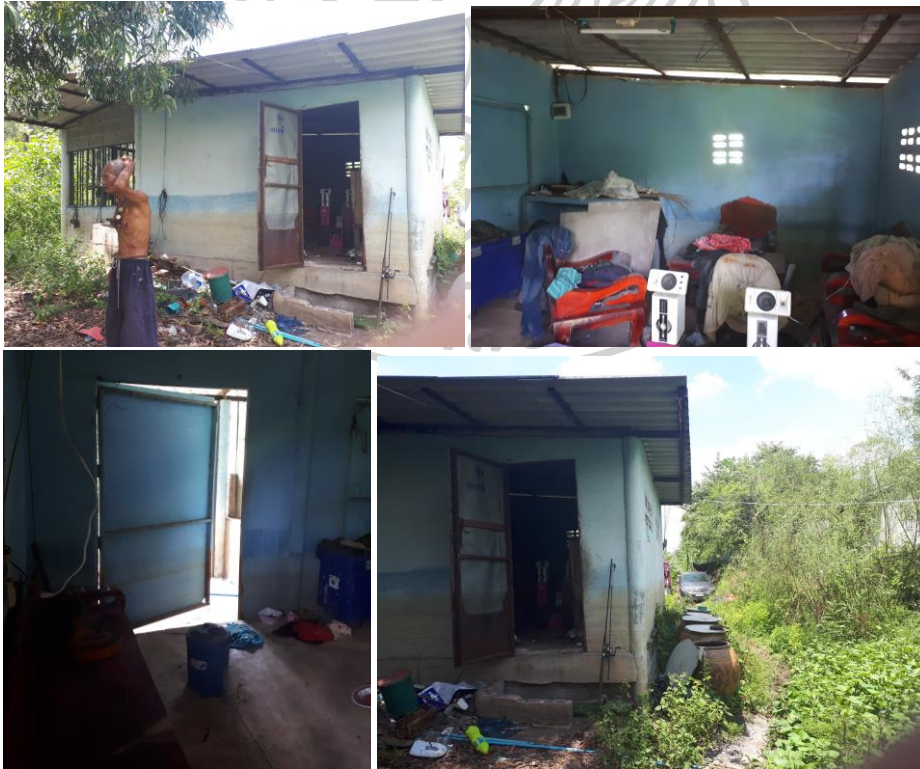
13) เรือนหลังที่ 13

อายุเรือน : 5 ปี

รูปแบบเรือน : ชั้นเดียว

ประเภทของวัสดุที่ใช้สร้างเรือน										
องค์ประกอบเรือน		ไม้	ไม้เทียม/ ไม้อัด/ สมาร์ท บอร์ด	ปูน/ คสล.	อิฐ/ อิฐฉาบ ปูน/อิฐ ช่องลม	กระ- เบื้อง	เหล็ก	สังกะ- สี/ เมทัล ชีท	PVC/ กระ- จก	หมายเหตุ
โครงสร้าง	เสา	-	-	●	-	-	-	-	-	
	โครงสร้างพื้น	-	-	●	-	-	-	-	-	
	โครงสร้างหลังคา	-	-	-	-	-	●	-	-	
ส่วนประกอบหลัก	พื้น	พื้นชั้น 1	-	-	-	●	-	-	-	เรือนชั้นเดียว
		พื้นชั้น 2	-	-	-	-	-	-	-	
	ผนัง	ผนังชั้น 1	-	-	-	○	-	-	-	เรือนชั้นเดียว
		ผนังชั้น 2	-	-	-	-	-	-	-	
	ช่องเปิด	ประตู	-	●	-	-	-	-	-	สมาร์ทบอร์ด
		หน้าต่าง	-	-	-	-	-	-	-	
		ช่องเปิดอื่นๆ	●	-	-	●	-	-	-	ลูกกรงเหล็ก,อิฐช่องลม
	หลังคา	-	-	-	-	●	-	-	-	กระเบื้องลอนคู่
	บันได	-	-	-	-	-	-	-	-	ไม่มีบันได

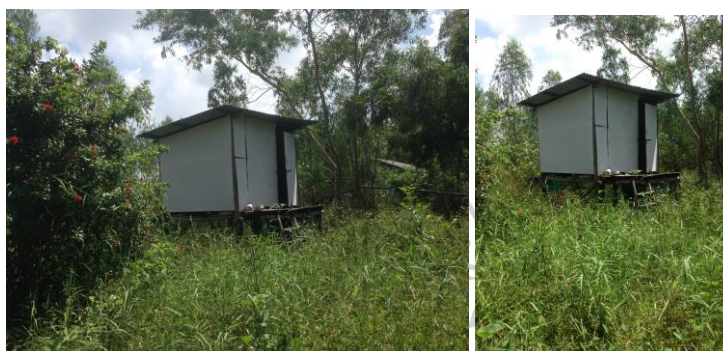
14) เรือนหลังที่ 14

อายุเรือน : 2 ปี

รูปแบบเรือน : ชั้นเดียว

ประเภทของวัสดุที่ใช้สร้างเรือน								
องค์ประกอบเรือน		ไม้	ไม้เทียม/ ไม้อัด/ สามารถ บอร์ด	ปูน/ คสล.	อิฐ/ อิฐฉาบ ปูน/อิฐ ช่องลม	กระ- เบื้อง	เหล็ก	สังกะ- สี/ เมทัล ชีท	PVC/ กระ- จก	หมายเหตุ
โครงสร้าง	เสา	○	-	-	-	-	-	-	-	
	โครงสร้างพื้น	○	-	-	-	-	-	-	-	
	โครงสร้างหลังคา	○	-	-	-	-	-	-	-	
ส่วนประกอบหลัก	พื้น	พื้นชั้น 1	○	-	-	-	-	-	-	เรือนได้ถุนเดียว
		พื้นชั้น 2	-	-	-	-	-	-	-	
	ผนัง	ผนังชั้น 1	-	○	-	-	-	-	-	เรือนได้ถุนเดียว
		ผนังชั้น 2	-	-	-	-	-	-	-	
	ช่องเปิด	ประตู	-	○	-	-	-	-	-	ไม้อัด
		หน้าต่าง	-	-	-	-	-	-	-	ไม่มีหน้าต่าง
		ช่องเปิดอื่นๆ	-	-	-	-	-	-	-	
	หลังคา	-	-	-	-	-	-	○	-	สังกะสี
บันได	○	-	-	-	-	-	-	-

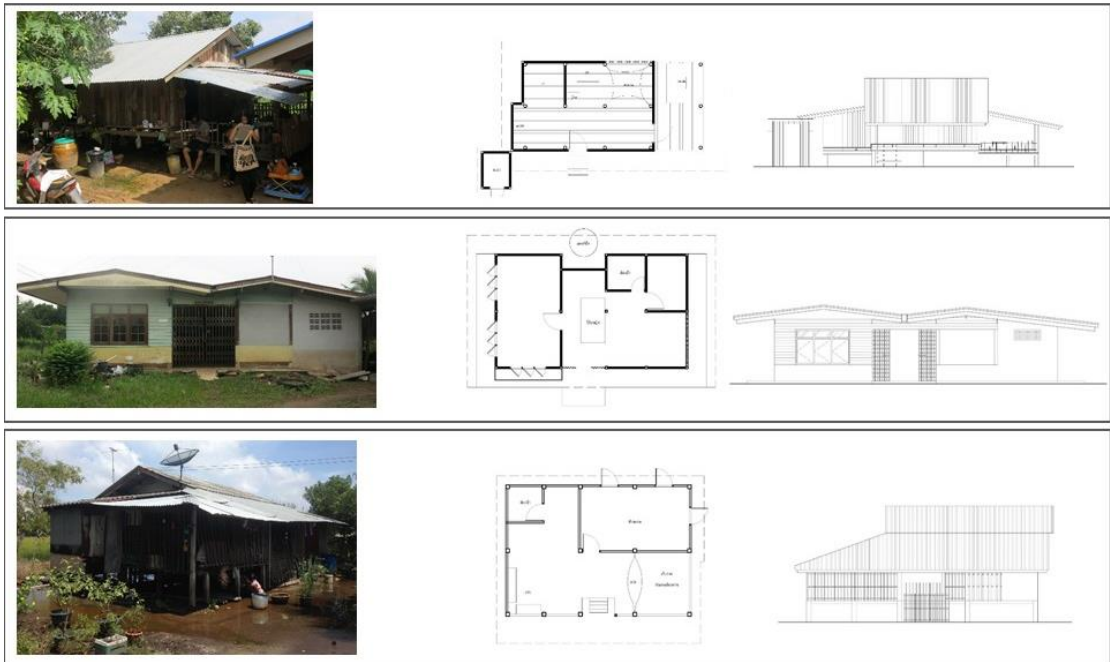
- เรือนชั้นเดียวหรือเรือนใต้ถุนเดี่ยว พบในเรือนที่มีอายุน้อยกว่า 40 ปี ถึงปัจจุบัน เรือนที่ใต้ถุนเดี่ยว ไม่สามารถใช้ประโยชน์พื้นที่ใต้ถุนเรือนได้ มีจำนวน 10 หลัง เรือนลักษณะ นี้มีความต่างระดับจากพื้นดินถึงพื้นเรือนอยู่ที่ 0.50-1.20 เมตร ส่วนเรือนชั้นเดียว มีจำนวน 13 หลัง จากการสำรวจพบว่าพื้นที่ภายในเรือนชั้นเดี่ยวนี้อาจมีการกั้นแบ่งห้อง มักปล่อยโล่งแล้วใช้เฟอร์นิเจอร์ เป็นตัวกำหนดขอบเขตประเภทพื้นที่ใช้สอยภายใน

ภาพที่ 23 แสดงตัวอย่างเรือนชั้นเดียวหรือเรือนใต้ถุนเตี้ย ภาพด้านบนเรือนนายประวัตี สีใส ภาพตรงกลางเรือนนายนายสำเร็จ สมโภชน์ และภาพสุดท้ายคือเรือนนางรัตนกานต์ รัตนโมรา

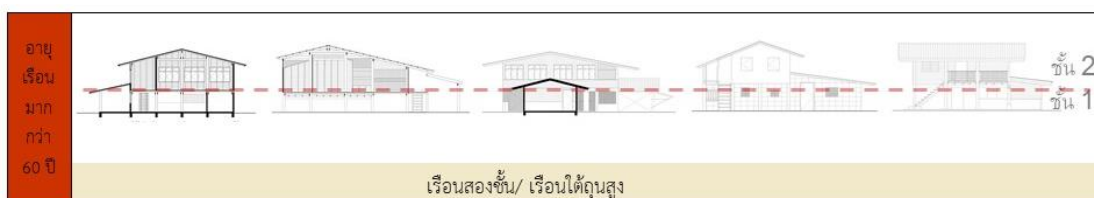
- เรือนอายุเกิน 60 ปีมีลักษณะเป็นเรือนสองชั้น ส่วนใหญ่พบเรือนลักษณะนี้ในกลุ่มเรือนที่มีอายุมากกว่า 60 ปี เดิมเรือนทุกหลังเป็นเรือนใต้ถุนสูงไม่มีผนังกันใต้ถุน ต่อมาบางหลังมีการต่อเติมให้มีผนังเพื่อเพิ่มพื้นที่ใช้สอย

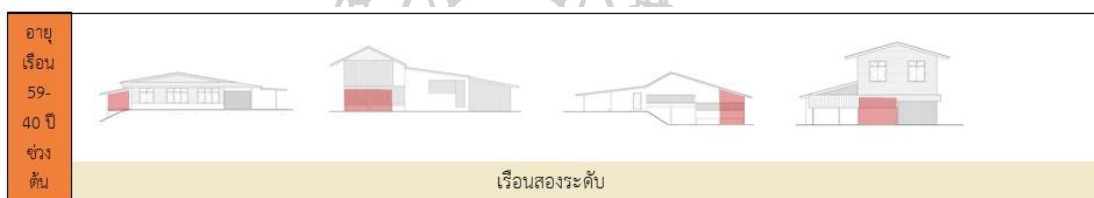
- เรือนอายุมากกว่า 40 ปีและไม่เกิน 60 ปีโดยเฉพาะหลังที่สร้างเป็นช่วงต้นๆในกลุ่มนี้เป็นเรือนที่มีสองระดับ

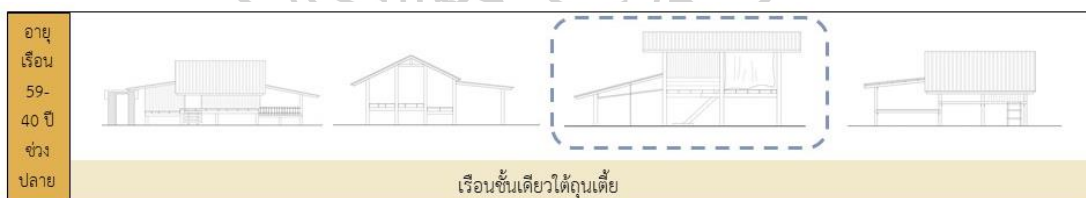
- เรือนที่มีอายุมากกว่า 40 ปีและไม่เกิน 60 ปี ในช่วงปลายเป็นรูปแบบเดียวกันกับเรือนที่สร้าง ในช่วงต้นเพียงแค่มิได้มีการต่อเติมเรือนให้มีระดับสูงใกล้เคียงกับระดับถนน

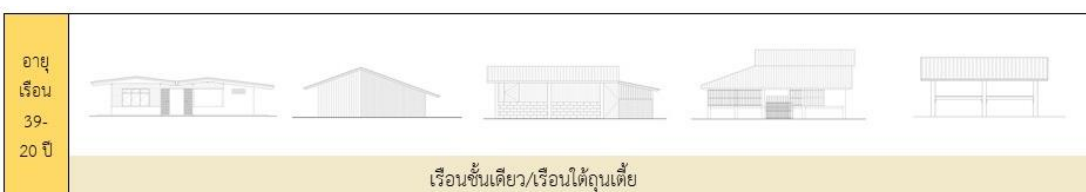
- เรือนที่มีอายุมากกว่า 20 ปีทั้งหมด มีลักษณะเป็นเรือนใต้ถุนเตี้ย คละกับเรือนชั้นเดียว จะเป็นเรือนในรุ่นของลูกหลานที่สร้างเรือนในลักษณะเกาะติดกับเรือน พ่อ-แม่ ของตนเอง 15 ใน 36 หลังเป็นเรือนรุ่นลูก

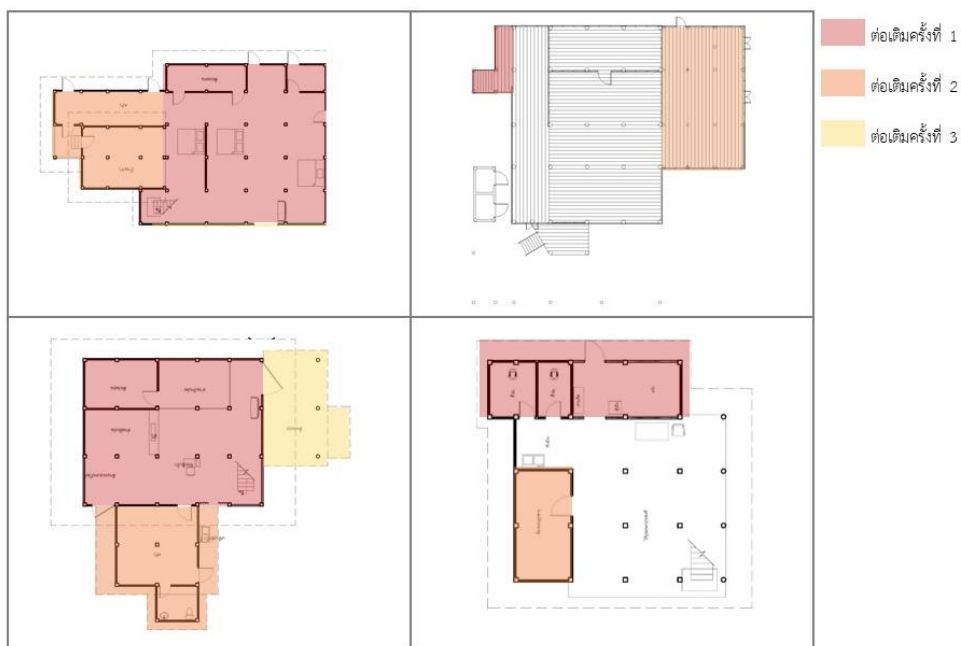
- เรือนที่สร้างมานานกว่า 60 ปี จะพบว่ามี การต่อเติมเรือนมากกว่า 2 ครั้ง ส่วนใหญ่พบว่า ต่อเติมผนังใต้ถุนเรือนเพื่อเพิ่มพื้นที่การใช้งาน และปรับปรุงต่อเติมครัวให้สอดคล้องกับ ประโยชน์การใช้งานของตน

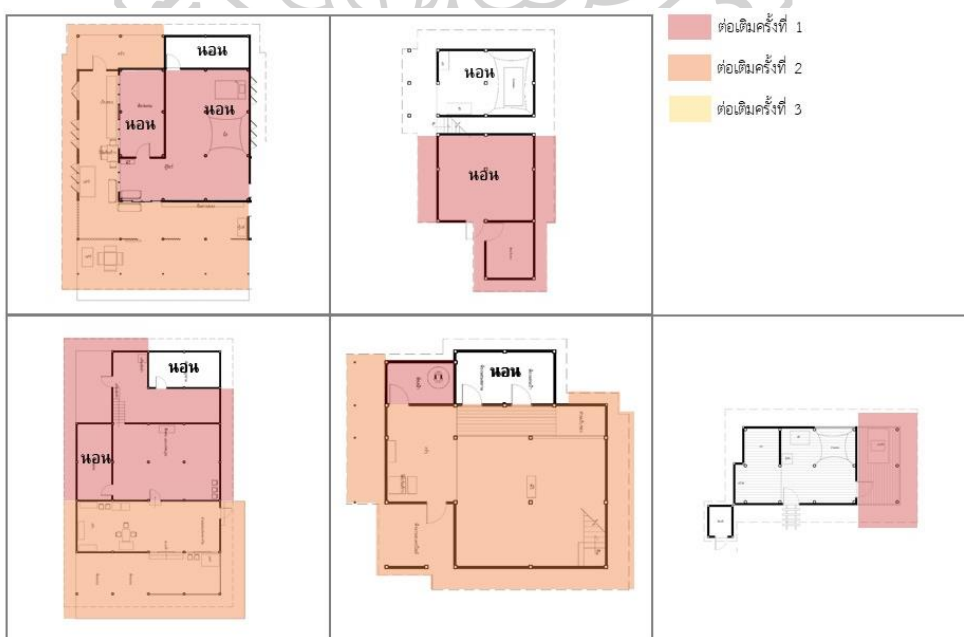
- เรือนที่อายุมากกว่า 40 ปี เป็นเรือนที่มีการต่อเติมมาก เริ่มจากเป็นเรือนที่มีขนาดเล็ก ใช้เรือนเพื่อนนอน เมื่ออยู่นานขึ้นจึงได้มีการต่อขยายพื้นที่เพิ่มตามจำนวนผู้อาศัย ที่ เพิ่มขึ้น
