การศึกษาผลกระทบด้านภูมิทัศน์ที่มีต่อสิ่งแวดล้อมศิลปกรรม กรณีศึกษา : เขตเมืองเก่าจังหวัด
เชียงใหม่

การค้นคว้าอิสระนี้เป็นส่วนหนึ่งของการศึกษาตามหลักสูตรภูมิสถาปัตยกรรมศาสตรมหาบัณฑิต

THE STUDY OF VISUAL IMPACTS TO CULTURAL ENVIRONMENT CASE STUDY :
CHIANGMAI

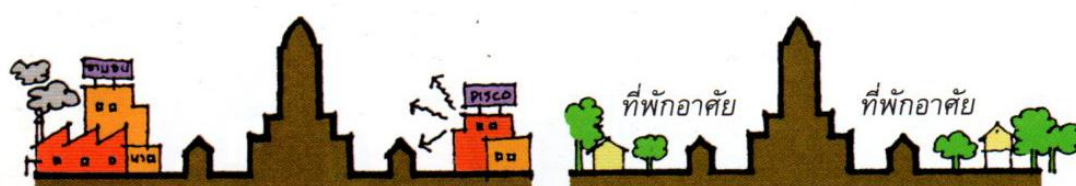
ภาพที่ 3 รูปแบบการใช้ประโยชน์ที่ดินใกล้แหล่งศิลปกรรมที่แตกต่างกัน

ป้องกันและควบคุมนั้นยังไม่ครอบคลุม ถึงการป้องกันปัญหาที่เกิดกับสิ่งแวดล้อมศิลปกรรมได้ เช่น กฎหมายผังเมือง ที่มุ่งเน้นการใช้ประโยชน์ที่ดินมากกว่าการควบคุมสภาพแวดล้อมโดยรอบแหล่งศิลปกรรม ยกตัวอย่างเช่น ปัญหาที่เกิดภายนอกแหล่งศิลปกรรมซึ่งมาจากรูปแบบการใช้ประโยชน์ที่ดินที่ไม่ส่งเสริมต่อการอนุรักษ์แหล่งศิลปกรรม เช่นอาคารโรงงานหรืออาคารพาณิชย์ที่อยู่ใกล้แหล่งศิลปกรรมเกิดความไม่เหมาะสม กับอาคารพักอาศัยขนาดเล็กที่มีระยะเซทออกจากแหล่งศิลปกรรม มีความเหมาะสมมากกว่า (ภาพที่3)

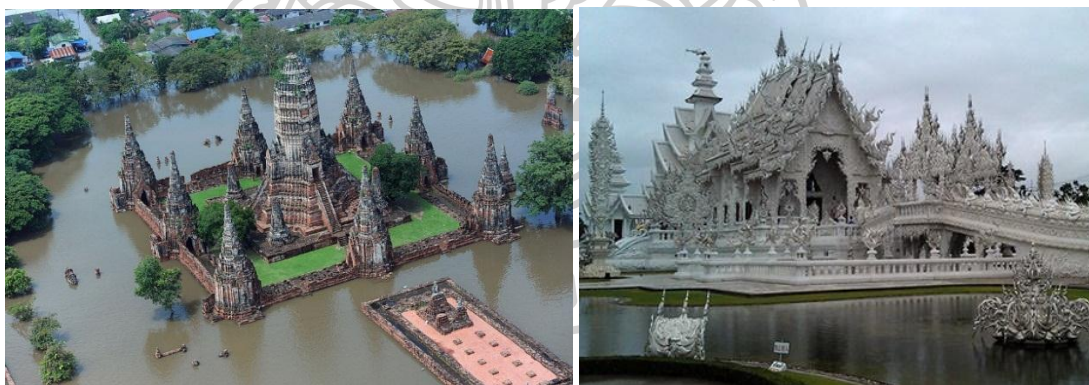
ภาพที่ 4 วัดไชยวัฒนารามที่ถูกน้ำท่วมในอุทกภัยในประเทศไทย พ.ศ. 2554 (ซ้าย)

2.2.4.1 สภาพปัญหาของตัวแหล่งศิลปกรรมเอง ปัญหาที่เกิดจากความทรุดโทรมของตัวแหล่งศิลปกรรมเอง เป็นสาเหตุหลักของสภาพปัญหาโดยเกิดจาก สภาวะทางธรรมชาติ และจากการถูกทำลายด้วยความรู้เท่าไม่ถึงการณ์ของมนุษย์ ความเสียหายที่เกิดจากภัยธรรมชาติ ได้แก่ แผ่นดินไหว น้ำท่วม ก่อให้เกิดปัญหากับตัวแหล่งศิลปกรรม ในเวลาต่อมา ความเสียหายที่ทำให้เกิดความทรุดโทรมหลังจากเกิดภัยธรรมชาติ ยกตัวอย่างเช่น การทรุดตัวของพื้นดินหลังเกิดอุทกภัยมีผลต่อโครงสร้างเดิมของแหล่งศิลปกรรมนั้นๆ หรือตัวแหล่งศิลปกรรมที่อยู่ต่ำกว่าพื้นที่อื่นโดยมีการพัฒนาเมืองการถมที่จนพื้นที่อื่นมีความสูงมากกว่าเมื่อเกิดอุทกภัย จึงมีโอกาสที่จะได้รับผลกระทบมากกว่าจุดอื่น

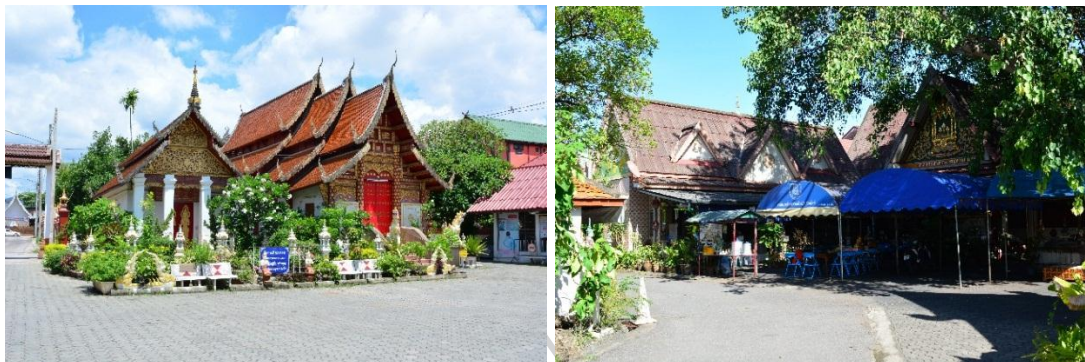
ภาพที่ 6 การตกแต่งกุฏิที่ศน์ที่มีรูปแบบไม่เหมาะสมขาดความเป็นระเบียบเรียบร้อย (ซ้าย)

ภาพที่ 7 การใช้พื้นที่โล่งกว้างที่ไม่เหมาะสมโดยการตั้งเต็นท์บังอาคารที่สำคัญ (ขวา)

ยกตัวอย่างเช่น อาคารโรงเรียนวัด กุฏิที่สร้างขึ้นใหม่ หรืออาคารอื่นๆที่มีรูปแบบไม่เหมาะสม ส่งผลให้แหล่งศิลปกรรมหมดความสง่างาม

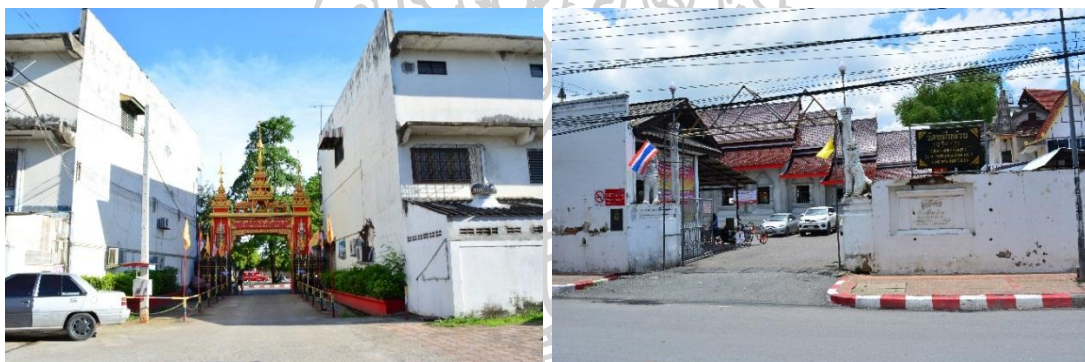
ภาพที่ 8 อาคารพาณิชย์ที่รูกล้ำพื้นที่วัดตัวอาคารบดบังเหลือเพียงซุ้มประตูทางเข้า (ซ้าย)

ภาพที่ 9 การต่อเติมอาคารใหม่และการสร้างกำแพงที่สูงเป็นการบดบังทัศนียภาพ (ขวา)

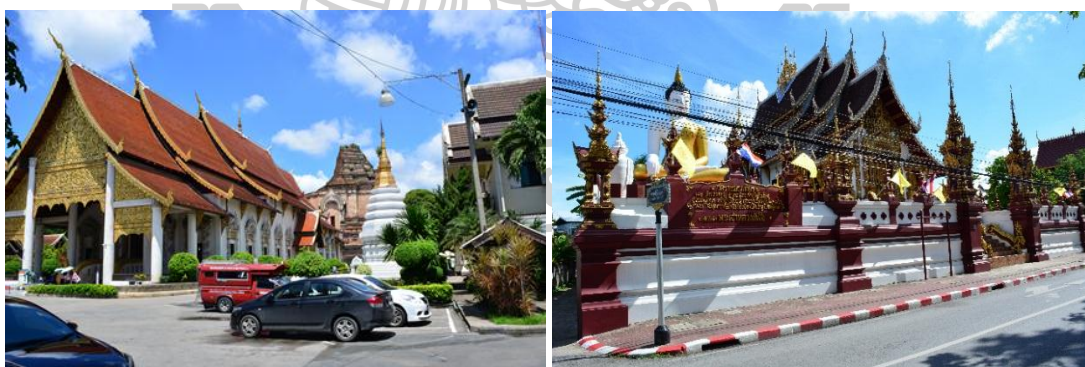
ภาพที่ 10 ผลกระทบด้านการรบกวน : การจอดรถในพื้นที่ใกล้แหล่งศิลปกรรม (ซ้าย)

2.3.1 การรบกวน (Disturbance) หมายถึง สิ่งก่อสร้างใดๆก็ตามที่ปรากฏอยู่ตรงหน้าด้านข้าง หรือฉากหลังของมุมมองสำคัญของแหล่งศิลปกรรม และมีผลทำให้เกิดความรู้สึกรบกวนสายตา เป็นมลพิษทางสายตา รบกวนความงามขององค์ประกอบหรือมุมมองสำคัญ ยกตัวอย่างเช่น การรบกวนจาก ป้าย เสาไฟ สายไฟที่ไม่เป็นระเบียบ อาคารขนาดเล็กที่มีรูปแบบไม่เหมาะสม สิ่งตกแต่งที่ดูรกตา เช่นแผงขายของ การตกแต่งหรือของตกแต่งภูมิทัศน์ที่ไม่เหมาะสม การจอดรถในพื้นที่ใกล้แหล่งศิลปกรรม เป็นต้น

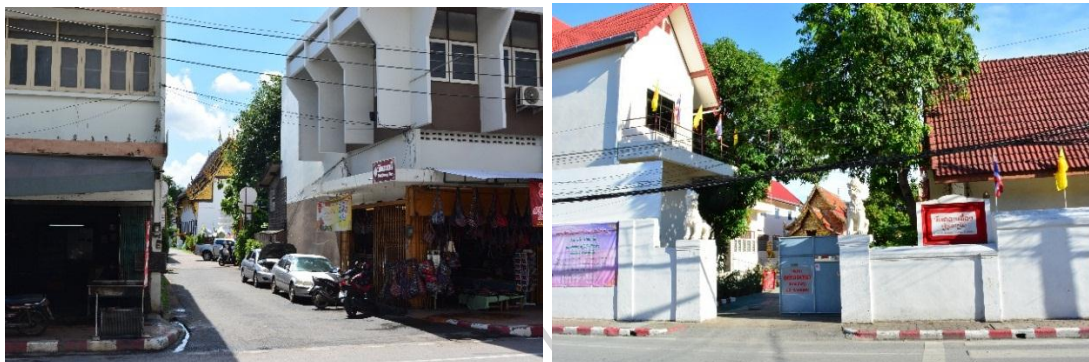
ภาพที่ 12 ผลกระทบด้านการบดบัง : อาคารพาณิชย์ที่บดบังอาคารสำคัญของวัด (ซ้าย)

ยกตัวอย่างเช่น การบดบังจากป้าย เสาไฟ หรือพืชพรรณ การบดบังจากอาคารภายนอก การบดบังจากอาคารใหม่ที่บดบังอาคารสำคัญของแหล่งศิลปกรรม

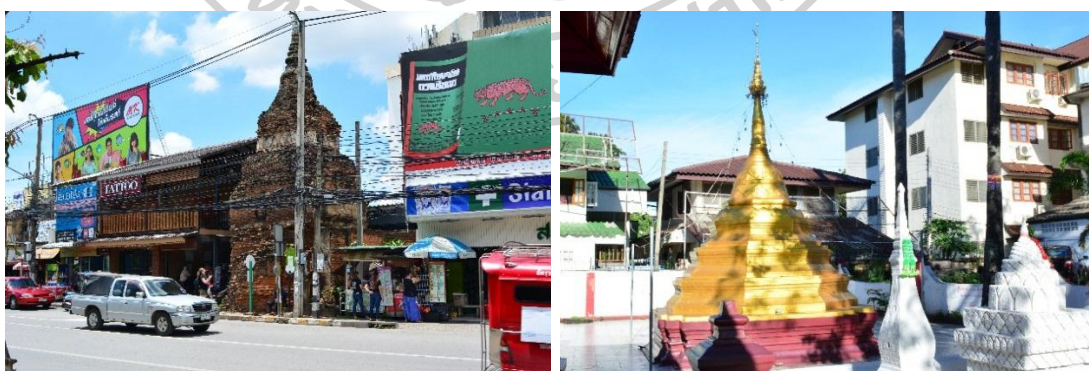
ภาพที่ 14 ผลกระทบด้านการคุกคาม : อาคารที่อยู่ในระยะประชิดแหล่งศิลปกรรม (ซ้าย)

2.3.3 การคุกคาม (Threaten) หมายถึง สิ่งก่อสร้างใดๆก็ตามปรากฏในระยะประชิดหรือใกล้เคียงกับตัวแหล่งศิลปกรรมหรือองค์ประกอบที่สำคัญของสิ่งแวดล้อมศิลปกรรม ส่งผลให้คุณค่าความสง่างามความสวยงามลดลง ยกตัวอย่าง เช่น อาคารหรือสิ่งปลูกสร้างที่มีความสูงใหญ่ตั้งอยู่ใกล้กับแหล่งศิลปกรรมหรืออยู่ในมุมมองเดียวกัน อาคารหรือสิ่งปลูกสร้างที่มีรูปแบบขัดแย้งอย่างรุนแรงอยู่ในระยะประชิด ป้ายเสาไฟสายไฟที่อยู่ในระยะประชิด หรืออาคารตั้งอยู่ในระยะประชิดกับแหล่งศิลปกรรม เป็นต้น

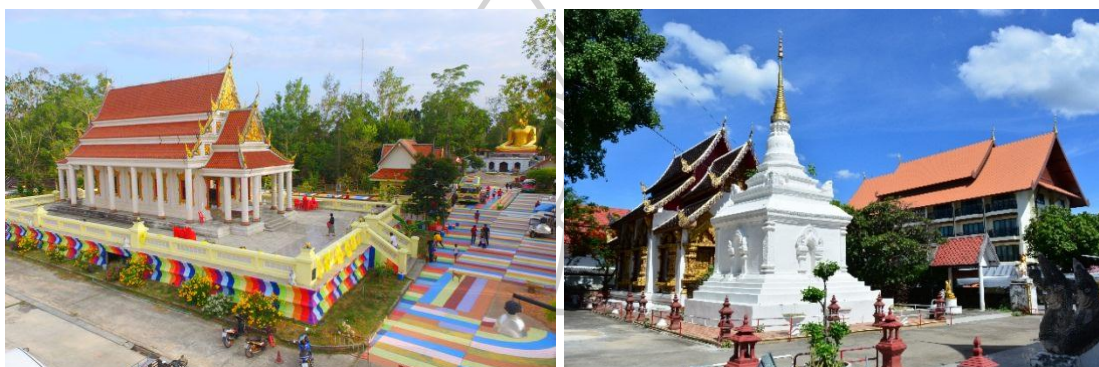
ภาพที่ 16 ผลกระทบด้านความแปลกแยก : ทางวัดมีการตกแต่งภูมิทัศน์ที่มีความแปลกแยก (ซ้าย)
ที่มา : (Pattara, 2563 “วัดดงนาทิว” ผุดโอเดียนาสีรุ้ง, เข้าถึงเมื่อ 26 พฤษภาคม, เข้าถึงได้จาก <https://www.songkhatoday.com/content/21916/>)

2.3.4 ความแปลกแยก (Alienation) หมายถึง สิ่งก่อสร้างใดๆก็ตาม ที่มีลักษณะทางกายภาพ เช่น มวลอาคาร ความสูง สัดส่วน รูปทรง รูปแบบ และลักษณะเฉพาะ ที่มีความขัดแย้งแตกต่าง หรือไม่ส่งเสริมคุณลักษณะโดยรวมของแหล่งศิลปกรรม ทำให้ขาดความกลมกลืนดูไม่เหมาะสม หรือดึงดูความสนใจไปจากแหล่งศิลปกรรมหรือองค์ประกอบที่สำคัญของสิ่งแวดล้อมศิลปกรรม ส่งผลให้คุณค่า ความสง่างาม ความสวยงามลดลง ยกตัวอย่างเช่น อาคารที่มีรูปแบบขัดแย้งกับแหล่งศิลปกรรม การจัดภูมิทัศน์ที่มีรูปแบบขัดแย้ง อาคารอื่นที่ตั้งอยู่ในที่ดินของแหล่งศิลปกรรมมีโอกาสที่จะมารูปแบบที่ขัดแย้งกับแหล่งศิลปกรรมสูง เป็นต้น

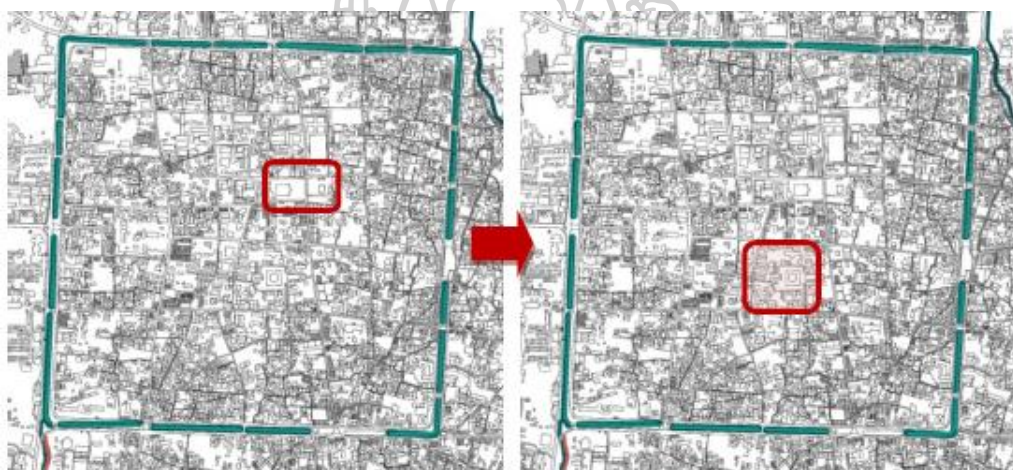
ภาพที่ 20 ตำแหน่งของที่ตั้งของเสาอินทขิล ในช่วงเริ่มสร้างเมืองเชียงใหม่

สมัยสร้างเมืองมีลักษณะโครงสร้างเมืองยึดถือ คติความเชื่อศูนย์กลางจักรวาลที่เกี่ยวข้องกับการสร้างเมืองเชียงใหม่ ที่รูปแบบลักษณะผังเมืองคล้ายคลึงกับเมืองสุโขทัย ที่มีรูปแบบสี่เหลี่ยมมีคูน้ำล้อมรอบ โดยมีสมมุติฐานที่หน้าสนใจเกี่ยวกับขอบเขตของเมือง ที่กล่าวว่า กำแพงเมืองสี่เหลี่ยมนั้นแท้จริงแล้วสร้างทับลงบนเมืองรูปวงกลมของพวก ลัวะที่เคยมีอยู่ก่อน ซึ่งร่องรอยของเมืองวงกลมที่เหลืออยู่คือ กำแพงเมืองชั้นนอกของเมืองเชียงใหม่ โดยมีหลักฐานสนับสนุนแนวคิดดังกล่าว ได้แก่ ความกว้างและความยาวของเมืองที่กล่าวในตำนานคือ 2000 วา เป็นระยะของเมืองชั้นนอกรวมอยู่ นอกจากนี้ที่ตั้งของเสาอินทขิลหรือเสาหลักเมืองนั้นอยู่ในตำแหน่งศูนย์กลางของเมืองวงกลม (ปรานอม ตันสุขานันท์, 2559 : 333, อ้างถึงใน Sumet, 1989 ; นวลศรี, 2525 ; และ Aasen, 1998)

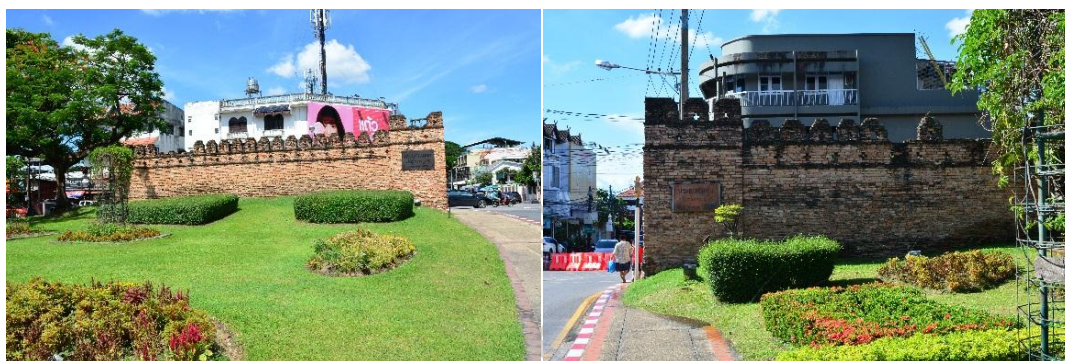
ภาพที่ 23 ปัญหาการจัดภูมิทัศน์โดยรอบที่ยังไม่เหมาะสม

เมือง มักไม่พบปัญหาจากองค์ประกอบภายในสิ่งแวดล้อมศิลปกรรม มีเพียงปัญหาการจัดภูมิทัศน์ โดยรอบที่ยังไม่เหมาะสม และปัญหาการตั้งแผงลอย เนื่องจากตัวแหล่งศิลปกรรมเองมีเนื้อที่ไม่มาก เมื่อเทียบกับแหล่งศิลปกรรมประเภทอื่น หรืออาจได้รับการดูแลอย่างดีอยู่แล้วเนื่องจากมีความสำคัญมาก

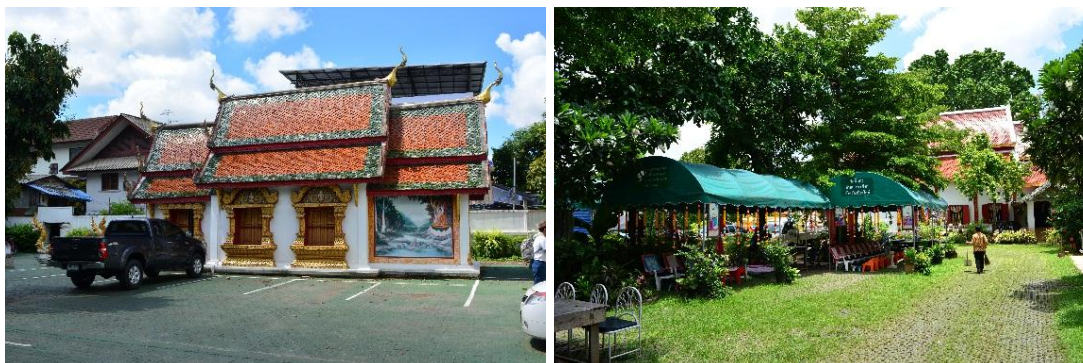
ภาพที่ 24 กาจจอดรถในระยะประชิดแหล่งศิลปกรรม (ซ้าย)

มักพบมาจากองค์ประกอบต่างๆที่อยู่ภายในวัดที่ทำให้เกิดผลกระทบ ได้แก่ ผลกระทบจากอาคารที่ทางวัดสร้างขึ้นใหม่ ผลกระทบจากการตั้งเต็นท์ ป้ายที่ทางวัดติดตั้งเช่น ป้ายงานบุญ ป้ายสั่งอำนวยความสะดวก เช่น ป้ายรถตรงเท้า ป้ายทางเข้าลานจอดรถ เป็นต้น ผลกระทบจากพืชพรรณที่ขาดการดูแล และผลกระทบจากลานจอดรถหรือลานกว้างพื้นลาดแข็ง โดยองค์ประกอบเหล่านี้ส่งผลให้เกิดสภาพปัญหาด้านภูมิทัศน์

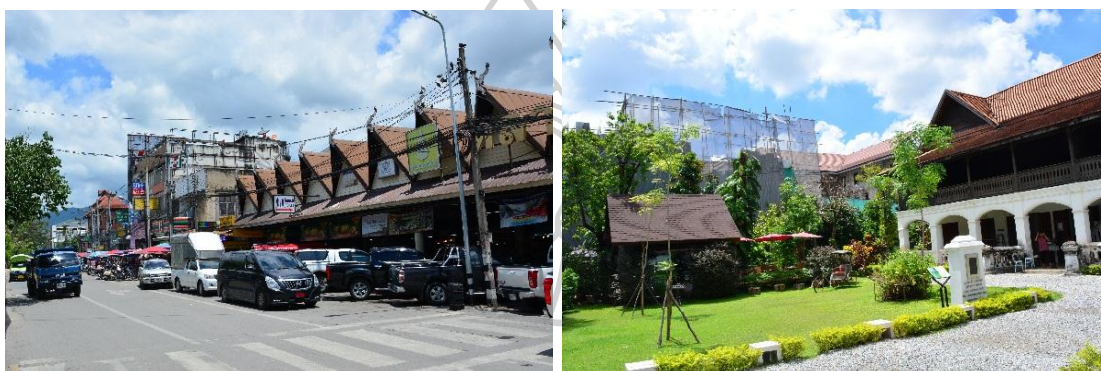
ภาพที่ 30 ปัญหาจากป้าย เสาไฟ และความไม่เป็นระเบียบ (ซ้าย)

โดยปัญหาที่พบบได้แก่ การรบกวนจากความสูงของอาคารรอบข้าง ผลกระทบจากป้าย เสาไฟฟ้า สายไฟอยู่ในระยะประชิด อาคารพาณิชย์รอบข้างที่ไม่เป็นระเบียบ จากป้ายโฆษณา (ดูภาพที่ 30 และ 31)

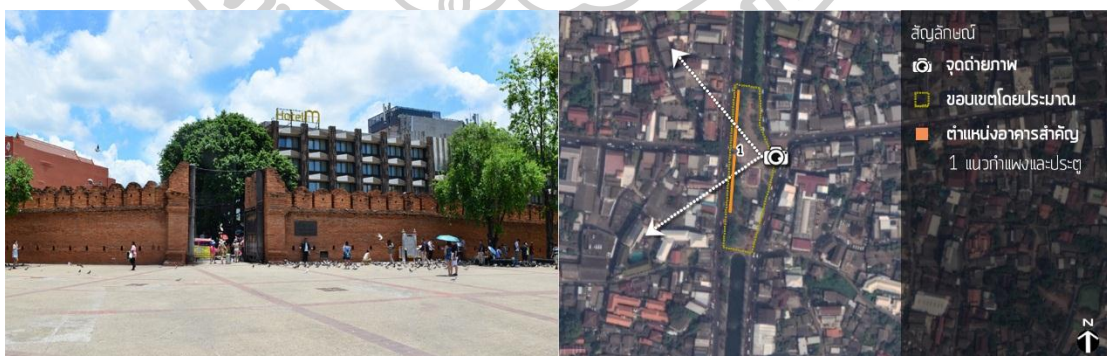
ภาพที่ 40 จุดควบคุมการมองวิฤติบริเวณประตูท่าแพ

1) P2 ประตูท่าแพ เนื่องจากเป็นมุมมองที่มองเห็นประตูท่าแพและแนวกำแพงอย่างชัดเจน และเป็นมุมมองที่กว้างอยู่ในพื้นที่เปิดโล่ง นอกจากนี้ยังเป็นแนวแกนที่มีมุมมองมาจากถนนสายสำคัญอย่างถนนท่าแพ บริเวณประตูท่าแพเป็นที่นิยมของนักท่องเที่ยวจำนวนมาก สำหรับผลกระทบที่เห็นได้ชัดเจนคือ อาคารโรงแรมที่อยู่ในฉากหลังมีรูปแบบที่แปลกแยก นอกจากนี้ยังมีอาคารอื่นด้านมุมซ้ายที่มีลักษณะผลกระทบการคุกคาม จะเห็นได้ว่า ภายในจุดควบคุมการมองนี้ลักษณะผลกระทบด้านภูมิทัศน์เป็นไปได้ทั้งด้านความแปลกแยกและการคุกคาม แต่เนื่องจากบริเวณนี้เป็นพื้นที่เปิดโล่ง จึงมีโอกาสที่ผู้คนจะเห็นอาคารโรงแรมที่ขัดแย้งมากกว่าที่จะรู้สึกว้าสูงใหญ่หรือเข้าใกล้ตัวอาคารสำคัญมากเกินไปจากลักษณะการคุกคาม ดังนั้นลักษณะผลกระทบของจุดควบคุมการมองวิฤตินี้คือผลกระทบด้านความแปลกแยก

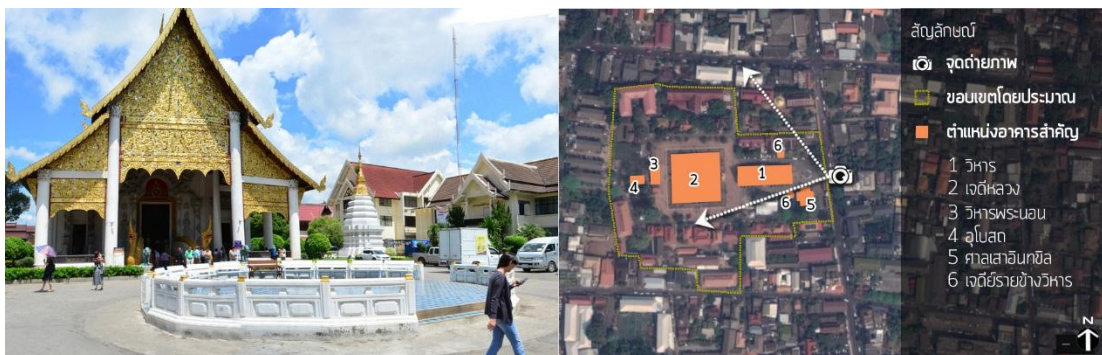
ภาพที่ 43 จุดควบคุมการมองวิฤติบริเวณวัดเจดีย์หลวงวรวิหาร

4) T2 วัดเจดีย์หลวงวรวิหาร เป็นมุมมองที่มองจากทางเข้าวัดมีความสำคัญคือเป็นมุมมองแรกๆที่ผู้เดินทางมายังวัดจะมองเห็น เป็นมุมมองที่เปิดโล่งมองเห็นทัศนียภาพโดยรอบ สำหรับลักษณะผลกระทบด้านภูมิทัศน์ที่เกิดขึ้นในจุดควบคุมการมองได้แก่ การรบกวนจากองค์ประกอบโดยรอบแหล่งศิลปกรรม ได้แก่ วงเวียนบริเวณหน้าวิหารที่ไม่มีการใช้ประโยชน์ที่เหมาะสมโดยเดิมที่เป็นที่ประดิษฐานองค์พระนอกรวิหารสำหรับสักการะแต่ในปัจจุบันไม่มีการตั้งองค์พระแล้วจาก องค์ประกอบดังกล่าวส่งผลต่อทัศนียภาพโดยรอบวิหารที่มีความขัดแย้งกัน และนอกจากนี้ยังมีอาคารรอบวิหารที่สร้างผลกระทบด้านการรบกวนต่อฉากหลังของเจดีย์รายด้านขวาของวิหาร หรือการรบกวนจากการจัดพื้นที่จอตรถยนต์ที่มองจากมุมมองนี้เข้ามาแล้วมีโอกาสที่จะมองเห็น ซึ่งจากผลกระทบดังกล่าวเป็นผลกระทบด้านการรบกวนทั้งหมดดังนั้นจึงสรุปได้ว่าจุดควบคุมการมองวิฤทธินี้มีลักษณะผลกระทบด้านการรบกวน

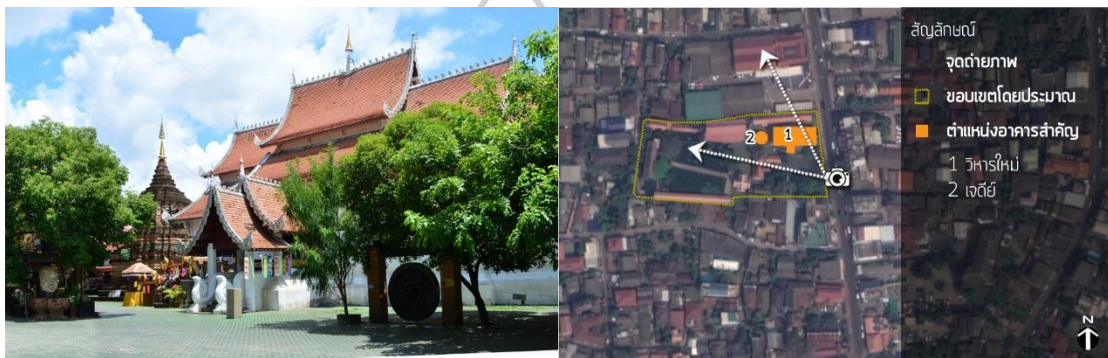
ภาพที่ 46 จุดควบคุมการมองวิกฤติบริเวณวัดเจ็ดลิน

7) T10 วัดเจ็ดลิน เป็นจุดควบคุมการมองที่เป็นทางเข้าหลักมายังแหล่งศิลปกรรม ที่สามารถมองเห็นได้ทั้งเจดีย์เก่า วิหารที่สร้างใหม่ และบริเวณโดยรอบ โดยจุดควบคุมการมองที่คัดเลือกมานั้น เห็นตัวอาคารสำคัญที่ชัดเจนและเห็นองค์ประกอบอาคารสำคัญหลายองค์ประกอบ

และเป็นมุมมองที่เปิดโล่งที่เมื่อเกิดผลกระทบด้านภูมิทัศน์จึงมีแนวโน้มที่จะเห็นผลกระทบด้านภูมิทัศน์ได้ชัดเช่นกัน สำหรับลักษณะผลกระทบด้านภูมิทัศน์ที่พบภายในจุดควบคุมการมองได้แก่ ผลกระทบด้านการบดบังจากพืชพรรณ ที่มีทั้งพืชพรรณที่บดบังตัววิหารสร้างใหม่ และเจดีย์เก่า รวมถึงผลกระทบด้านการรบกวนจากของตกแต่งต่างบริเวณเจดีย์เก่า และการรบกวนจากการปรับพื้นที่เป็นลานลาดแข่งบริเวณกว้าง ซึ่งจากผลกระทบดังกล่าวเมื่อพิจารณาแล้ว พบว่า องค์ประกอบผลกระทบที่เด่นที่สุดคือการบดบังจากพืชพรรณที่เกิดขึ้นกับองค์ประกอบอาคารสำคัญทั้งสององค์ประกอบ ดังนั้นจึงสรุปได้ว่าจุดควบคุมการมองวิกฤตินี้คือผลกระทบด้านการบดบัง

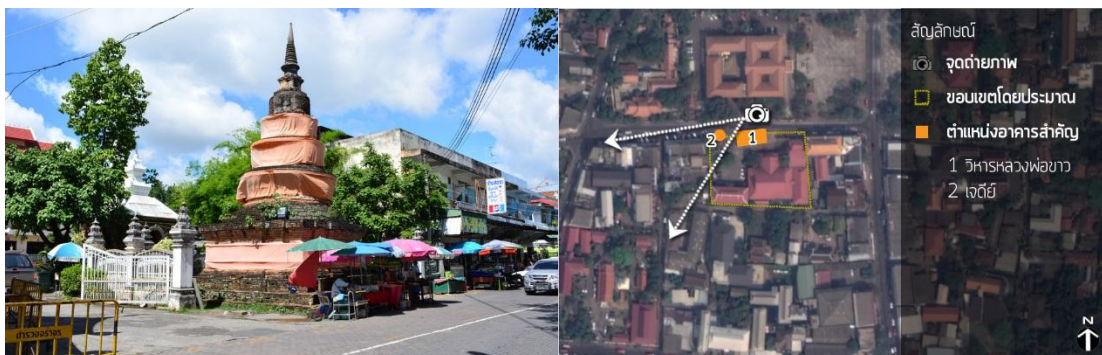
ภาพที่ 47 จุดควบคุมการมองวิฤทธิบริเวณวัดอินทิลสะตือเมือง
ที่มา : ปรับปรุงจาก Google, Google Earth, เข้าถึงเมื่อ 6 มิถุนายน, เข้าถึงได้จาก
<https://www.google.co.th/intl/th/earth>

8) T14 วัดอินทขิลระดือเมือง เนื่องจากจุดควบคุมการมองนี้อยู่ในบริเวณที่มีนักท่องเที่ยวพลุกพล่านจึงเป็นมุมมองที่นักท่องเที่ยวนิยมถ่ายรูปจำนวนมาก และส่งผลถึงการมองเห็นอาคารสำคัญของแหล่งศิลปกรรมคือเจดีย์เก่าด้วย ซึ่งมีความสำคัญมากกว่ามุมมองอื่นเช่นมุมมองของวิหารหลวงพ่อขาวที่อดีตเป็นเพียงศาลาธรรมดาแต่ได้รับการปรับปรุงเป็นอาคารศิลปะแบบล้านนาภายหลัง สำหรับลักษณะผลกระทบด้านภูมิทัศน์ของจุดควบคุมการมองนี้ได้แก่ ผลกระทบด้านการรบกวนจากความไม่เป็นระเบียบที่เกิดจากองค์ประกอบต่างๆโดยรอบอาคารสำคัญ ได้แก่ การตั้งแผงขายของใกล้กับองค์เจดีย์ซึ่งถือว่าเป็นองค์ประกอบหลักที่เกิดผลกระทบกับภาพโดยจากการประมวลภาพอื่นๆ มักจะเกิดผลกระทบในลักษณะนี้คล้ายๆกัน นอกจากนี้ยังมีการรบกวนจากร้านค้าบริเวณอาคารพาณิชย์ การติดป้ายโฆษณาตามอาคารเป็นต้น ซึ่งเมื่อพิจารณาผลกระทบที่เกิดขึ้นกับอาคารสำคัญแล้วจึงสรุปได้ว่า จุดควบคุมการมองวิกฤตินี้ผลกระทบด้านการรบกวนเห็นได้ชัดเจนมากที่สุด

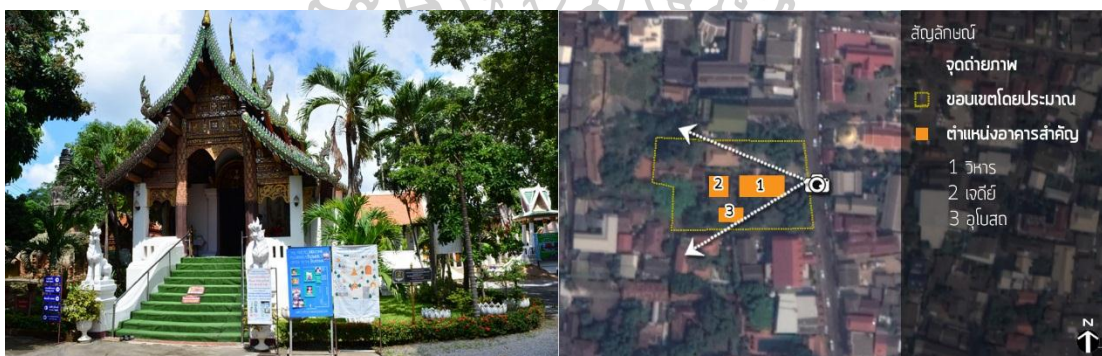
ภาพที่ 48 จุดควบคุมการมองวิฤทธิบริเวณวัดอุโมงค์มหาเถรจันทร์
ที่มา : ปรับปรุงจาก Google, Google Earth, เข้าถึงเมื่อ 6 มิถุนายน, เข้าถึงได้จาก
<https://www.google.co.th/intl/th/earth>

9) T18 วัดอุโมงค์มหาเถรจันทร์

เป็นมุมมองทางเข้าหลักของวัดที่เมื่อเข้ามาแล้วจะเห็นวิหารเป็นอันดับแรกจากมุมมองดังกล่าวจึงมีผลต่อมุมมองสำคัญเมื่อผู้คนผ่านไปมาสามารถมองเห็นได้ ซึ่งจุดควบคุมการมองนี้ยังมองเห็นองค์ประกอบอาคารสำคัญอื่นด้วยคือเจดีย์เก่าข้างวิหาร สำหรับลักษณะผลกระทบด้านภูมิทัศน์ในจุดควบคุมการมองนี้ได้แก่ ผลกระทบด้านการรบกวนจากการตกแต่งภูมิทัศน์ที่ไม่เหมาะสม โดย ได้แก่ การปรับพื้นที่ทางขึ้นวิหารให้เป็นพื้นที่หญ้าเทียมสำหรับรองรับนักท่องเที่ยวโดยมีสีสนิมดูฉูดฉาดและยังมีการต่อเติมราวจับบริเวณบันไดที่มีความขัดแย้งกับรูปแบบศิลปะสถาปัตยกรรมเกิดความไม่เหมาะสมต่อภาพรวมของวิหาร นอกจากนี้ยังมีการเลือกใช้พรรณไม้ที่ไม่

เหมาะสม เช่น ปาล์มที่ปลูกอยู่ในตำแหน่งที่สร้างการรบกวนต่ออาคารสำคัญรวมถึงยังบดบังอาคารสำคัญอย่างเจดีย์เก่าภายในมูมมอองอีกด้วย และยังมีผลกระทบการรบกวนจากป้ายบริการนักท่องเที่ยวที่ทางวัดนำมาติดตั้ง จากผลกระทบดังกล่าวสามารถสรุปได้ว่า จุดควบคุมการมองวิฤตินี้ ลักษณะผลกระทบที่เห็นได้ชัดเจนคือผลกระทบด้านการรบกวน

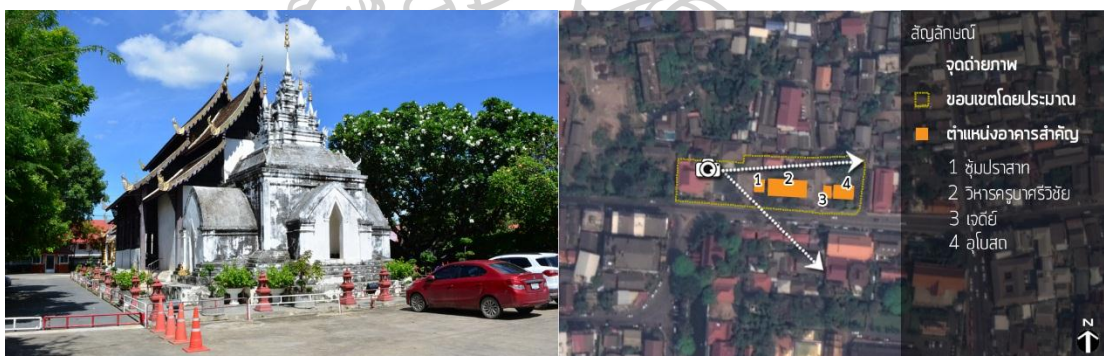
ภาพที่ 49 จุดควบคุมการมองวิฤติบริเวณวัดปราสาท

10) T26 วัดปราสาท สำหรับจุดควบคุมการมองของวัดปราสาทที่เป็นมูมมอองมาจากภายในพื้นที่บริเวณแหล่งศิลปกรรม โดยมองเห็นองค์ประกอบอาคารสำคัญได้มากกว่ามูมมอองอื่นได้แก่ บริเวณซุ้มปราสาทและวิหารครุบาศรีวิชัย รวมถึงยังเป็นมุมถ่ายรูปรูปที่นักท่องเที่ยวนิยมจากซุ้มปราสาทที่มีความโดดเด่นมากกว่าองค์ประกอบอื่น สำหรับลักษณะผลกระทบด้านภูมิทัศน์ในจุดควบคุมการมองได้แก่ ผลกระทบด้านการรบกวนจากการจัดพื้นที่จอดรถใกล้แหล่งศิลปกรรม และผลกระทบการรบกวนจากสิ่งอำนวยความสะดวกที่ทางวัดติดตั้งเช่น กรวยจราจร ราวกันถนน ซึ่งองค์ประกอบเหล่านี้ไปรบกวนทำให้ขาดความกลมกลืน จากผลกระทบดังกล่าวจึงสามารถสรุปได้ว่าจุดควบคุมการมองวิฤตินี้ลักษณะผลกระทบด้านภูมิทัศน์ที่เห็นได้ชัดเจนคือผลกระทบด้านการรบกวน

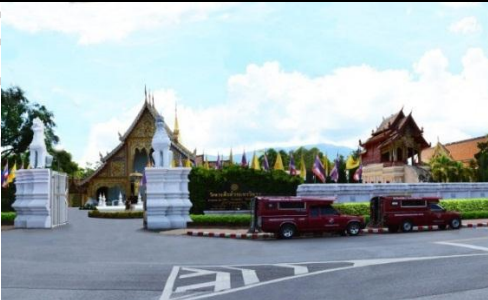
1) ผลกระทบด้านการบดบัง ของป้ายโฆษณา เสาไฟฟ้า สายไฟ : T1 วัดพระสิงห์วรมหาวิหาร	
สภาพปัจจุบัน	สภาพที่ได้รับการลดผลกระทบ

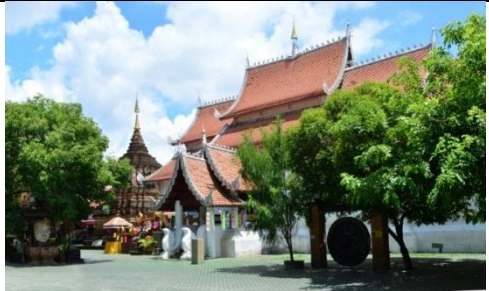
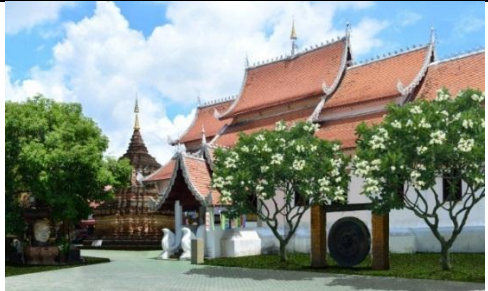
2) ผลกระทบด้านการบดบัง จากพืชพรรณ : T10 วัดเจ็ดลิน	
สภาพปัจจุบัน	สภาพที่ได้รับการลดผลกระทบ

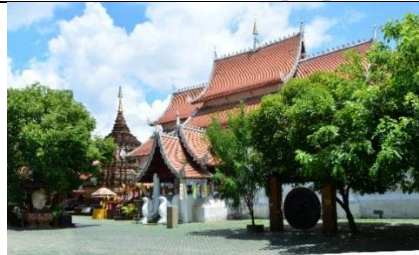
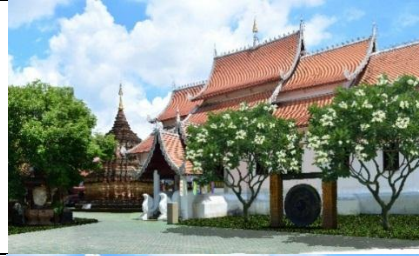
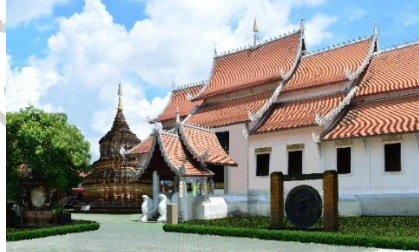
ตารางที่ 39 ข้อสังเกตเกี่ยวกับการเปรียบเทียบค่าเฉลี่ยทัศนคติด้านการยอมรับ (ต่อ)

3.86	1.13**	8
T10 วัดเจ็ดลิน (ผลกระทบด้านการบดบัง)				
สภาพปัจจุบัน

3.27	-	-
สภาพที่ได้รับการลด ผลกระทบ

3.93	0.66*	8
สภาพในอุดมคติ

นอกจากนี้ยังมีข้อสังเกตเกี่ยวกับ T10 วัดเจ็ดลิน (ดูตารางที่ 39) ซึ่งเป็นแหล่งศิลปกรรมที่มีผลกระทบด้านการบดบัง แต่มีความต่างของค่าเฉลี่ยการยอมรับที่มีต่อสภาพปัจจุบันกับค่าเฉลี่ยการยอมรับที่มีต่อสภาพในอุดมคติอยู่ในอันดับ 10 จากการพิจารณาเปรียบเทียบอันดับระหว่างสภาพที่ได้รับการลดผลกระทบ มีค่าความต่างจากสภาพปัจจุบัน อยู่ในอันดับที่ 8 ในขณะที่เปรียบเทียบอันดับสภาพในอุดมคติ มีค่าความต่างจากสภาพปัจจุบัน อยู่ในอันดับที่ 10 (ลดลง 2 อันดับ) กล่าวคือ เมื่อภูมิทัศน์ในภาพตัวแทนเปลี่ยนไปเป็นสภาพในอุดมคติแล้ว มีค่าเฉลี่ยการยอมรับลดลง อาจเนื่องมาจากรูปแบบการลดผลกระทบที่ตัดพืชพรรณที่ให้ร่มเงาออกไปหมดส่งผลต่อทัศนคติการยอมรับของผู้ตอบแบบสอบถามในแง่ลบ อาจสรุปได้ว่า การปรับภูมิทัศน์ของแหล่งศิลปกรรมเป็นสภาพในอุดมคติส่งผลต่อทัศนคติของผู้ตอบแบบสอบถามมีแนวโน้มทำให้ทัศนคติที่เปลี่ยนไป

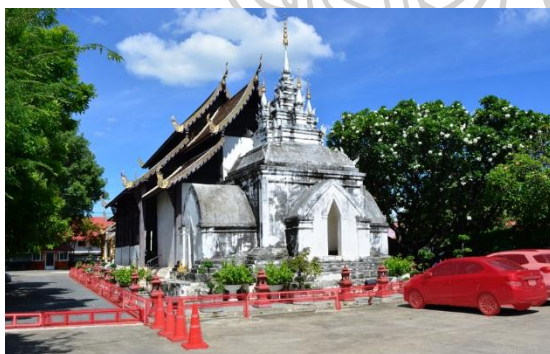
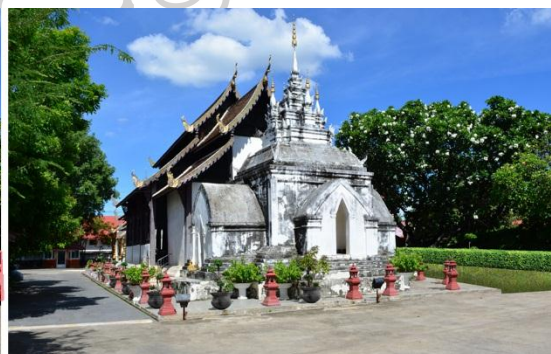
ภาพที่ 61 ข้อเสนอแนะสำหรับภาพตัวแทนภูมิทัศน์ วัดปราสาท

6.2.1.1 ข้อเสนอแนะสำหรับ T26 วัดปราสาท แหล่งศิลปกรรมประเภท วัด วัดร้าง ศาสนสถาน ภาพตัวแทนภูมิทัศน์ผลกระทบด้านการรบกวน โดยองค์ประกอบของผลกระทบเกิดจากการจอตลอดไกลแหล่งศิลปกรรมและการรบกวนจากองค์ประกอบอื่น ๆ ที่เป็นสิ่งอำนวยความสะดวก จากการศึกษาทัศนคติของผู้ตอบแบบสอบถาม ในสภาพที่ได้รับการลดผลกระทบเบื้องต้น ผู้ตอบแบบสอบถามมีทัศนคติต่อภาพตัวแทนภูมิทัศน์ในทางบวก เมื่อทำการปรับภูมิทัศน์เป็นสภาพในอุดมคติผู้ตอบแบบสอบถามมีทัศนคติในทางบวกเช่นกัน อย่างไรก็ตามสำหรับแนวทางการลดผลกระทบได้เสนอแนวทางจัดการลดผลกระทบได้ง่ายและมีความเป็นไปได้มากกว่าคือการลดผลกระทบเบื้องต้น โดยในการปรับปรุงลดผลกระทบเบื้องต้นมีรายละเอียดประกอบด้วย การกำจัดองค์ประกอบที่รบกวนออกไป โดยการนำรถยนต์ที่จอดใกล้อาคารสำคัญออกไป และนำองค์ประกอบอื่นๆที่รบกวนออกไป เช่น รวากันถนน และกรวยจราจร เพื่อเป็นการสร้างความเป็นระเบียบมากขึ้น นอกจากนี้ได้ทำการเพิ่มเติมพื้นที่สีเขียวและจัดตกแต่งภูมิทัศน์ด้านข้างของแหล่งศิลปกรรมเพื่อเพิ่มความสวยงามให้กับทัศนียภาพของมุมมองนี้

ภาพปัจจุบัน ■ ผลกระทบภายในมุมมอง

ภาพที่ได้รับการลดผลกระทบเบื้องต้น

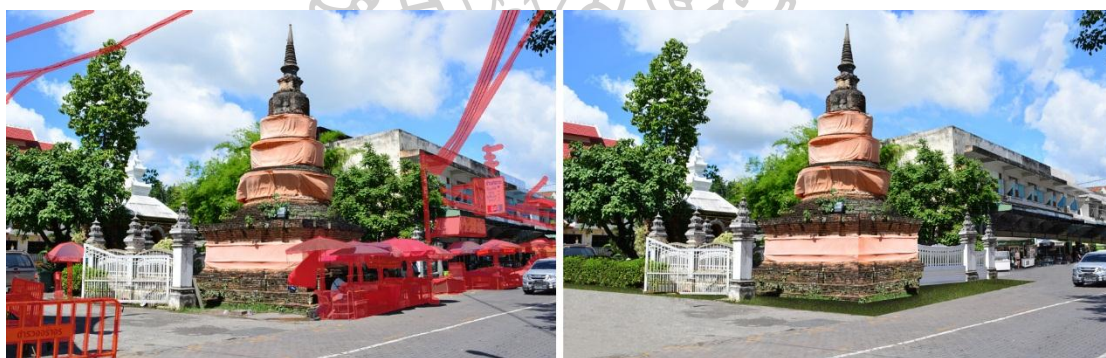
6.2.1.2 ข้อเสนอแนะสำหรับ T14 วัดอินทิลลิตะตือเมือง แหล่งศิลปกรรมประเภท วัด วัดร้าง ศาสนสถาน ภาพตัวแทนภูมิทัศน์ผลกระทบด้านการรบกวน โดยองค์ประกอบของผลกระทบเกิดจากความไม่เป็นระเบียบเรียบร้อยประกอบด้วย การตั้งแผงขายของใกล้กับแหล่งศิลปกรรม ความไม่เป็นระเบียบจากร้านค้าและป้ายบริเวณอาคารพาณิชย์ข้างแหล่งศิลปกรรม และ

การรบกวนจากสายไฟและรั้วจระจร จากการศึกษาทัศนคติของผู้ตอบแบบสอบถาม ซึ่งในสภาพที่ ได้รับการลดผลกระทบเบื้องต้นผู้ตอบแบบสอบถามมีทัศนคติต่อภาพตัวแทนภูมิทัศน์ในทางบวก เมื่อ ทำการปรับภูมิทัศน์เป็นสภาพในอุดมคติผู้ตอบแบบสอบถามมีทัศนคติในทางบวกเช่นกัน อย่างไรก็ตาม อย่างไรก็ตาม สำหรับการลดผลกระทบได้เสนอการลดผลกระทบที่จัดการได้ง่ายและมีความเป็นไปได้ มากกว่าคือการลดผลกระทบเบื้องต้น โดยในการปรับปรุงลดผลกระทบเบื้องต้นมีรายละเอียด ประกอบด้วย การกำจัดองค์ประกอบที่รบกวนออกไปโดยการลกละเลาะการตั้งแผงขายของเป็นการช่วย เปิดมุมมองให้เห็นองค์เจดียมากยิ่งขึ้น การจัดระเบียบบริเวณด้านหน้าร้านค้าที่อาคารพาณิชย์ให้มีความ เป็นระเบียบมากขึ้น และยกเลิกสายไฟที่ไม่เป็นระเบียบและรั้วจระจรที่กั้นถนนเอาไว้ นอกจากนี้ยังได้ ทำการเพิ่มพื้นที่ระยะแนวขอบเป็นพื้นที่สีเขียวให้กับองค์เจดียเพื่อให้อาคารสำคัญมีขอบเขตที่ชัดเจน มากขึ้นและทำการตกแต่งภูมิทัศน์ให้มีความเหมาะสม

สภาพปัจจุบัน

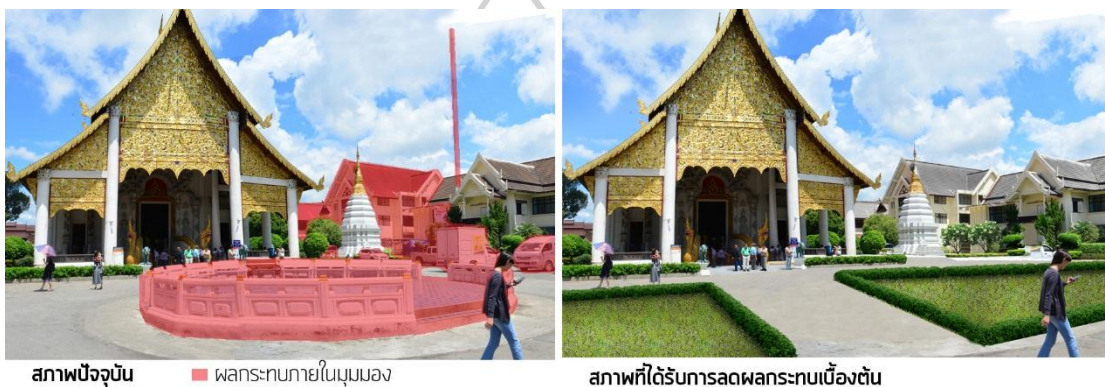
วัด วัดร้าง ศาสนสถาน ภาพตัวแทนภูมิทัศน์ผลกระทบด้านการรบกวน โดยผลกระทบเกิดจาก องค์ประกอบโดยรอบแหล่งศิลปกรรมที่มีความขัดแย้งกับรูปแบบของศิลปะสถาปัตยกรรม โดย ประกอบด้วย วงเวียนบริเวณด้านหน้าวิหารที่มีรูปแบบที่ขัดแย้งกับวิหารและมีการใช้ประโยชน์ที่ไม่ เหมาะสม อาคารฉากหลังบริเวณเจดีย์รายที่มีโทนสีเด่นขึ้นมาทำให้เกิดความขัดแย้ง การจอดรถยนต์ ในพื้นที่ทำให้รบกวนมุมมองสำคัญ และการรบกวนเสาส่งสัญญาณ จากการศึกษาทัศนคติของผู้ตอบ แบบสอบถาม ซึ่งในสภาพที่ ได้รับการลดผลกระทบเบื้องต้นผู้ตอบแบบสอบถามมีทัศนคติต่อภาพ ตัวแทนภูมิทัศน์ในทางบวกแล้ว เมื่อทำการปรับภูมิทัศน์เป็นสภาพในอุดมคติผู้ตอบแบบสอบถามมี ทัศนคติในทางบวกเช่นกัน แต่ไม่ได้เปลี่ยนแปลงไปมากนักจึงเสนอปรับภูมิทัศน์เพียงแค่สภาพที่ได้รับการลด

ผลกระทบเบื้องต้นก็เพียงพอแล้ว โดยในการปรับปรุงลดผลกระทบเบื้องต้นมีรายละเอียดประกอบด้วย การกำจัดองค์ประกอบที่รบกวนออกไปกรณีเป็นสิ่งปลูกสร้างที่การรื้อถอนเป็นไปได้ง่ายซึ่งในส่วนนี้คือ วงเวียนบริเวณด้านหน้าวิหาร ได้ทำการยกเลิกออกและเปลี่ยนให้เป็นพื้นที่ทางเดินที่นำสายตาเข้าไปสู่ วิหาร สำหรับการรบกวนจากสิ่งปลูกสร้างกรณีเป็นอาคารขนาดใหญ่ที่การรื้อถอนเป็นไปได้ยากนั้นใน กรณีนี้คืออาคารฉากหลังของเจดีย์ราย ได้ทำการปรับโทนสีของหลังคาให้มีความเด่นน้อยลง ทำการ ยกเลิกเสาส่งสัญญาณและพื้นที่จอดรถที่อยู่ในมุมมองสำคัญออกไป นอกจากนี้ยังได้ทำการเพิ่มพื้นที่สีเขียวและตกแต่งภูมิทัศน์โดยรอบที่ช่วยสร้างความโดดเด่นให้กับอาคารสำคัญของแหล่งศิลปกรรม

สภาพปัจจุบัน

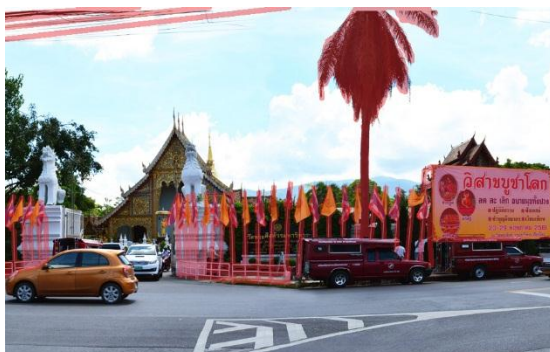
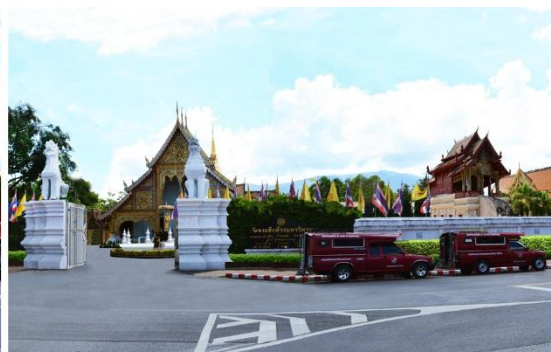
ภาพที่ 65 ข้อเสนอแนะสำหรับภาพตัวแทนภูมิทัศน์ วัดพระสิงห์วรมหาวิหาร

ประเภท วัด วัดร้าง ศาสนสถาน ภาพตัวแทนภูมิทัศน์ผลกระทบด้านการบดบัง โดยองค์ประกอบของผลกระทบเกิดจากการบดบังจากป้ายโฆษณาที่ทางวัดติดตั้งที่บดบังหอไตรที่มองมาจากมุมมองสำคัญภายนอกแหล่งศิลปกรรม และนอกจากนี้ยังมีผลกระทบอื่นร่วมด้วยคือ การรบกวนจากสิ่งตกแต่งอย่างธงที่ทางวัดนำมาติดตั้งในตำแหน่งที่สร้างความรบกวน ต้นปาล์มที่มีขนาดใหญ่ก่อให้เกิดความไม่สมดุลในมุมมอง การรบกวนจากสายไฟที่อยู่ริมถนนที่รบกวนมุมมองที่มองมาจากถนน อย่างไรก็ตามลักษณะผลกระทบในมุมมองนี้มีความกำกวมระหว่างการบดบังและการรบกวน จึงได้มีการพิจารณาผลกระทบที่เกิดขึ้นต่ออาคารสำคัญภายในมุมมองและผลกระทบที่เด่นชัดขึ้นมาคือ ป้ายที่บดบังอาคารหอไตร นอกจากนี้ยังมีรถยนต์ที่ขัดผ่านในมุมมองไม่ได้ถูกรวมอยู่ในผลกระทบด้วยแต่หากเกิดผลกระทบในลักษณะการจอตลอดบริเวณดังกล่าวอาจส่งผลกระทบต่อมุมมองได้เช่นกัน ดังนั้นในการลดผลกระทบจึงได้ทำการยกเลิกรถยนต์ด้วย จากการศึกษาทัศนคติของผู้ตอบแบบสอบถาม ซึ่งในสภาพที่ได้รับการลดผลกระทบเบื้องต้นผู้ตอบแบบสอบถามมีทัศนคติต่อภาพตัวแทนภูมิทัศน์ในทางบวกแล้วเมื่อทำการปรับภูมิทัศน์เป็นสภาพในอุดมคติผู้ตอบแบบสอบถามมีทัศนคติในทางบวกเช่นกัน แต่ไม่ได้เปลี่ยนแปลงมากนักจึงเสนอปรับภูมิทัศน์เพียงแค่สภาพที่ได้รับการลดผลกระทบเบื้องต้นก็เพียงพอแล้ว

โดยในการปรับปรุงลดผลกระทบเบื้องต้นมีรายละเอียดประกอบด้วย การกำจัดองค์ประกอบที่บดบัง ออกไปโดยการยกเลิกป้ายโฆษณาที่ทางวัดติดตั้ง และจัดการองค์ประกอบผลกระทบอื่นๆ ประกอบด้วย การย้ายตำแหน่งที่ติดตั้งธงประดับของทางวัดไม่ให้เกิดการรบกวน การยกเลิกต้นปาล์ม และสายไฟที่รบกวนออก

สภาพปัจจุบัน

สภาพที่ได้รับการลดผลกระทบเบื้องต้น

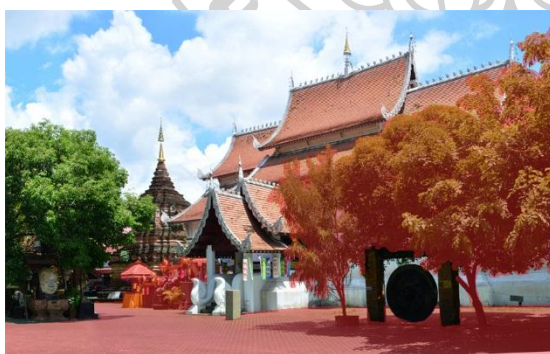
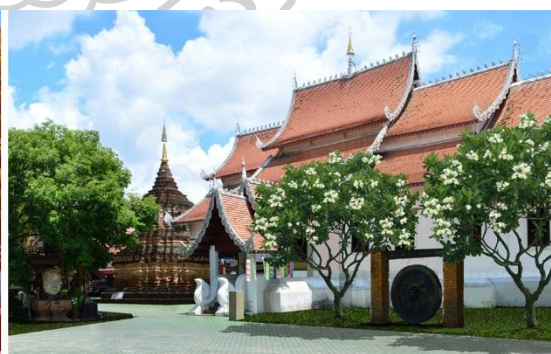
ภาพที่ 66 ข้อเสนอแนะสำหรับภาพตัวแทนภูมิทัศน์ วัดเจ็ดลิน

6.2.1.6 ข้อเสนอแนะสำหรับ T10 วัดเจ็ดลิน แหล่งศิลปกรรมประเภท วัด วัดร้าง

ศาสนสถาน ภาพตัวแทนภูมิทัศน์ผลกระทบด้านการบดบัง โดยองค์ประกอบของผลกระทบเกิดจากการบดบังจากพืชพรรณที่มีลักษณะทรงพุ่มทึบที่บดบังตัววิหาร นอกจากนี้ยังมีผลกระทบการรบกวนจากของตกแต่งอื่นๆและการปรับพื้นที่ภายในวัดให้เป็นลานลาดแข็งมากเกินไป

สภาพปัจจุบัน

สภาพที่ได้รับการลดผลกระทบเบื้องต้น

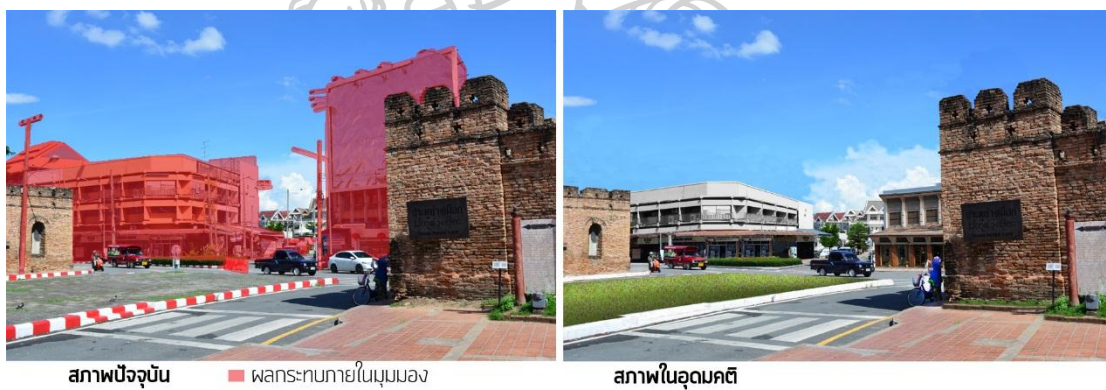
6.2.1.8 ข้อเสนอแนะสำหรับ P3 ประตูช้างเผือก แหล่งศิลปกรรมประเภท

อนุสาวรีย์ อนุสรณ์สถาน สถาน หลักเมือง ภาพตัวแทนภูมิทัศน์ผลกระทบด้านการคุกคาม ซึ่งเกิดจากองค์ประกอบรวมที่อยู่ในมุมมองสำคัญของแหล่งศิลปกรรมโดยประกอบด้วย การคุกคามจากป้ายโฆษณาที่มีขนาดสูงใหญ่กว่าตัวอาคารสำคัญ และอาคารโดยรอบแหล่งศิลปกรรมที่มีความสูงมากกว่าอาคารสำคัญรวมถึงความไม่เป็นระเบียบโดยรอบ

สภาพปัจจุบัน ผลกระทบภายในมุมมอง

สภาพในอุดมคติ
