การศึกษาความปลอดภัยของการใช้พื้นที่สาธารณะใต้ทางยกระดับ บริเวณชุมชนแออัด ใน
เขตกรุงเทพมหานคร

A STUDY OF SAFETY IN PUBLIC OPEN SPACE UNDER EXPRESSWAY IN SLUM
AREA IN BANGKOK

A Thesis Submitted in Partial Fulfillment of the Requirements
for Master of Landscape Architecture (Master of Landscape Architecture Program)

Graduate School, Silpakorn University

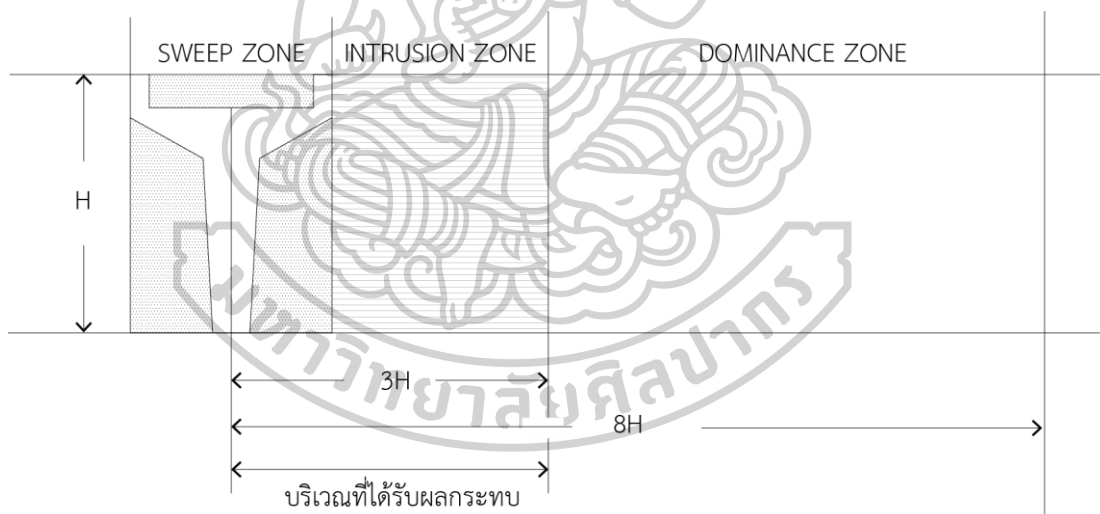
พื้นที่ที่ได้รับผลกระทบโดยสัมพันธ์กับความสูงของถนนยกระดับ การที่ถนนทางยกระดับพาดผ่านพื้นที่นั้นๆ บริเวณที่จะได้รับผลกระทบมากที่สุด คือ บริเวณใกล้สองแนวทางยกระดับมุมมองของผู้อยู่ในบริเวณนี้จะถูกบดบังด้วยถนนยกระดับ ซึ่งแบ่งออกเป็น 3 ส่วน ดังนี้

ภาพที่ 4 แสดงความสูงของทางยกระดับที่สัมพันธ์กับบริเวณที่ได้รับผลกระทบ
ที่มา: ปาจริย์ ประเสริฐ, แนวทางการพัฒนาพื้นที่ใต้ทางด่วนในเขตกรุงเทพมหานคร, เข้าถึงเมื่อ 3 สิงหาคม 2560, เข้าถึงได้จาก <http://cuir.car.chula.ac.th/handle/123456789/2333>

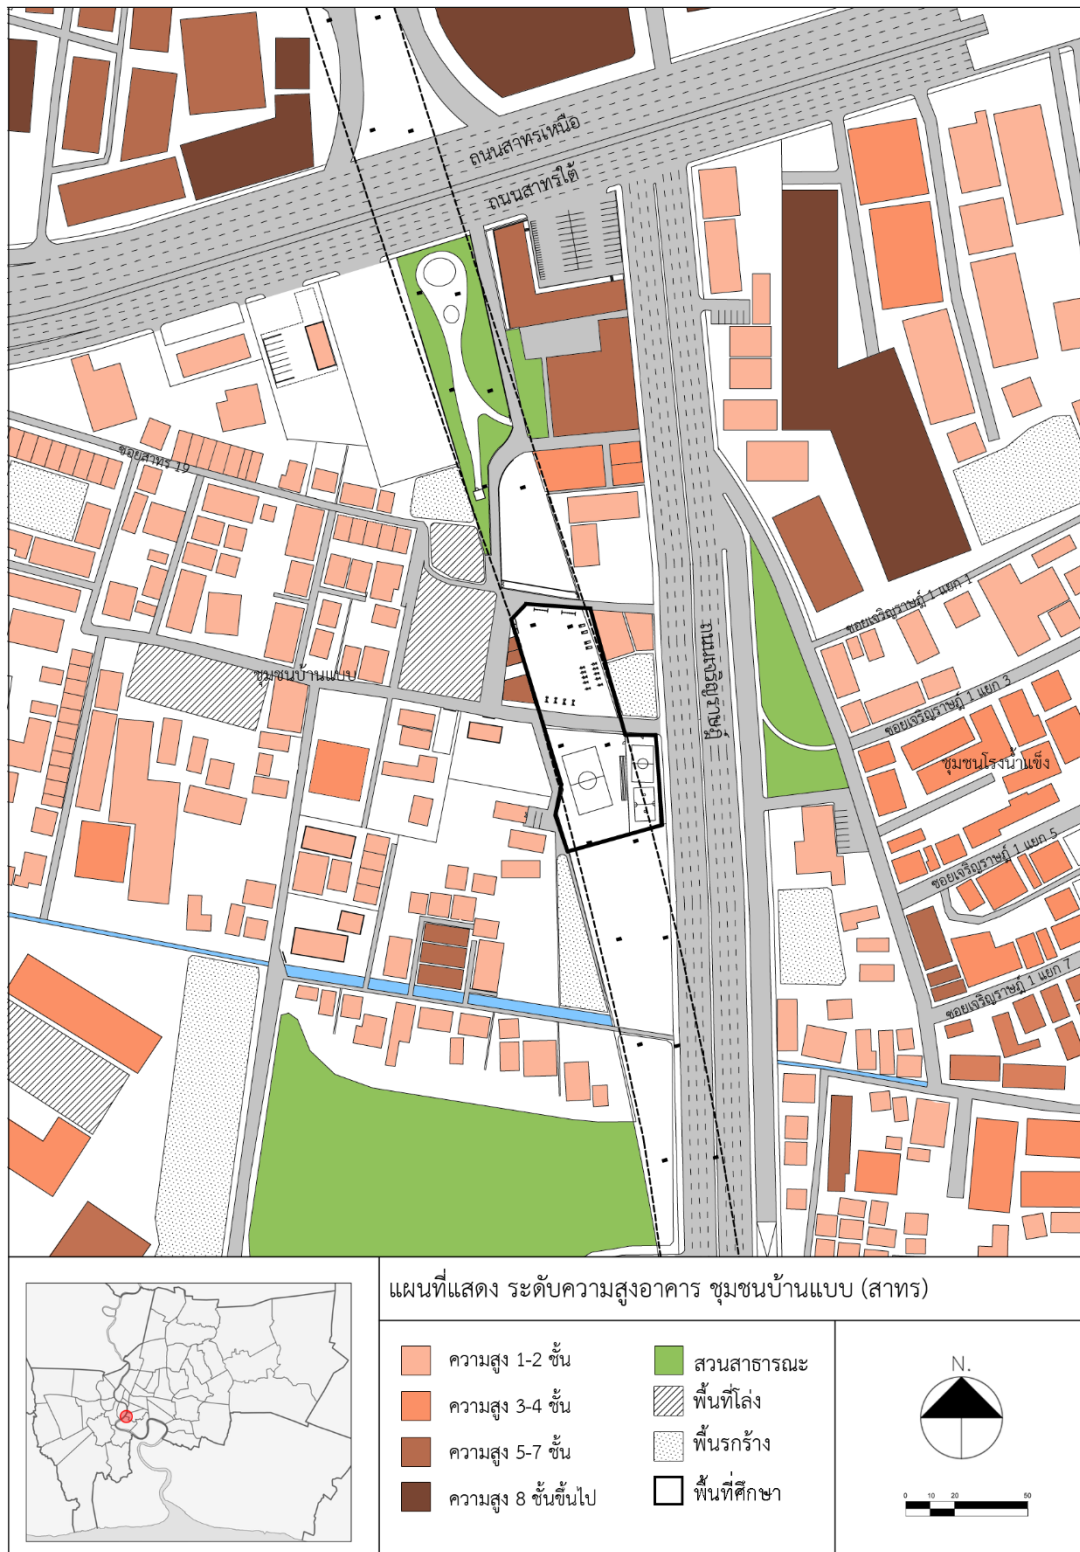
ภาพที่ 27 ระดับความสูงอาคารบริเวณพื้นที่ศึกษาที่ 1 (ชุมชนบ้านแบบ)

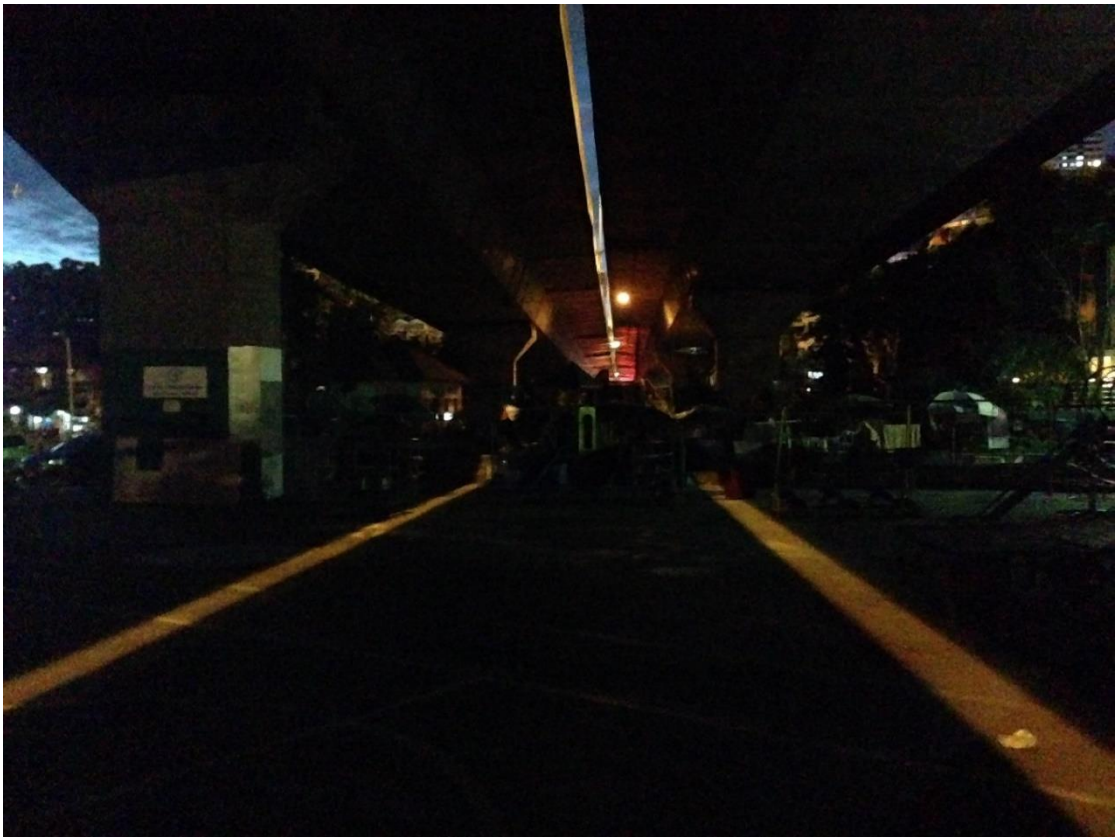
ส่วนบริเวณกลางวันถึงแม้จะเป็นพื้นที่ได้ทางยกระดับแต่เนื่องจากพื้นที่ศึกษาสามารถเข้าได้หลาย ไม่มีอาคารหรือบริเวณที่บดบังแสงสว่าง ทำให้แสงสว่างในเวลากลางวันจึงเพียงพอต่อการใช้งาน

ภาพที่ 41 แสดงแสงไฟส่องสว่างภายในพื้นที่ศึกษาที่ 1 (ชุมชนบ้านแบบ)

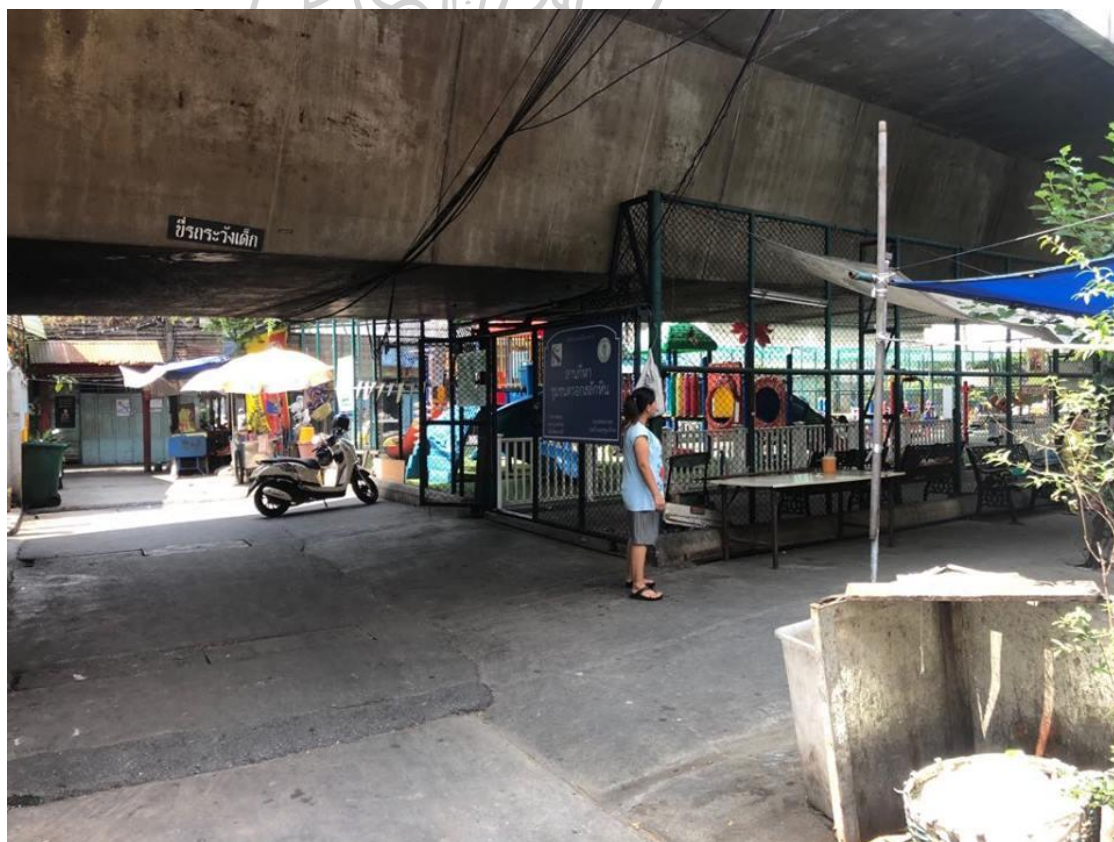
การควบคุมทางเข้า - ออก ภายในพื้นที่ศึกษาที่ 2 (ชุมชนตรอกสลักหิน) นั้นมีประตูที่เป็นตัวควบคุมทางเข้า - ออกที่ชัดเจน สามารถเข้าไปยังพื้นที่ได้ 2 จุด ซึ่งมีเวลาเปิดปิดที่ชัดเจน คือ 7.00 - 20.00 มีชาวบ้านในชุมชนเป็นคนคอยดูแลการเปิด - ปิด จากสภาพแวดล้อมของพื้นที่ศึกษาที่รอบด้านส่วนใหญ่เป็นลักษณะบ้านพักอาศัย และร้านค้าของชาวบ้านภายในชุมชน ซึ่งรู้จักและมีความคุ้นเคยเป็นอย่างดีจึงสะดวกต่อควบคุมการใช้งานของพื้นที่ศึกษา

ภาพที่ 51 ประตูเข้า - ออกของพื้นที่ศึกษาที่ 2 (ชุมชนตรอกสลักหิน)

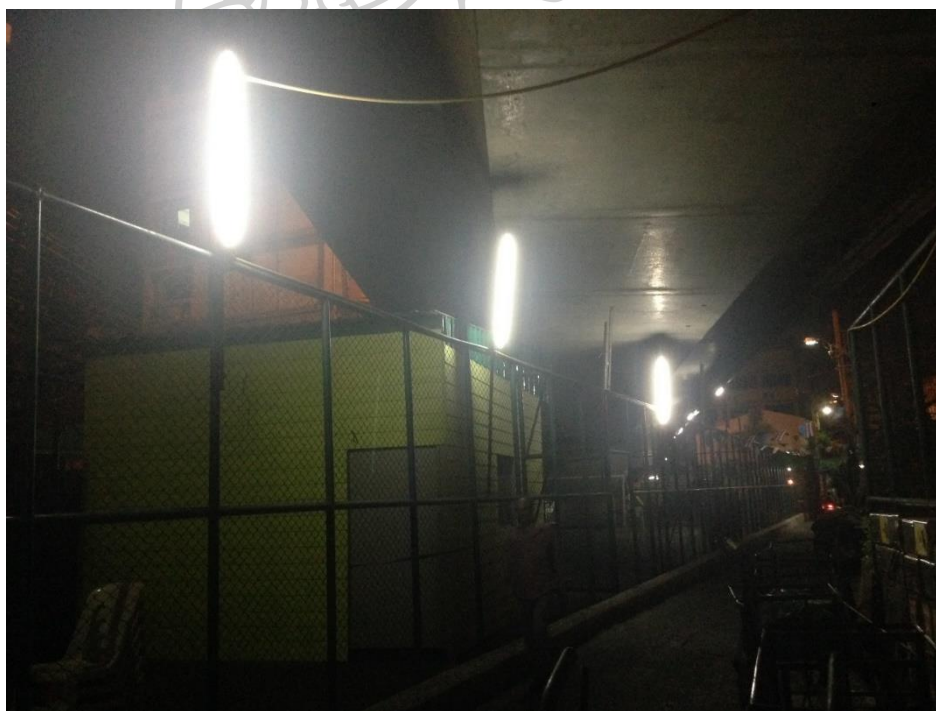
แสงสว่างภายในพื้นที่ศึกษาที่ 2 (ชุมชนตรอกสลักหิน) ไม่เพียงพอสำหรับการใช้งาน จากการสำรวจแสงไฟส่องสว่างมีเพียง 3 จุดที่เป็นแสงไฟส่องสว่างสาธารณะ ชาวบ้านในชุมชนจึงติดตั้งไฟส่องสว่างเพิ่มขึ้น แต่ก็ยังไม่เพียงพอต่อการใช้งาน ในเวลาค่ำตัวโครงสร้างของถนนทางยกระดับจึงบดบังแสงสว่างจากภายนอกทำให้พื้นที่ใต้ทางยกระดับค่อนข้างมืด และมองเห็นได้ยาก

ภาพที่ 52 แสงไฟส่องสว่างบริเวณพื้นที่ศึกษาที่ 2 (ชุมชนตรอกสลักหิน)
