การจัดการภูมิทัศน์วัฒนธรรม: กรณีศึกษา ชุมชนริมคลองบางบาล
อำเภอบางบาล จังหวัดพระนครศรีอยุธยา

การค้นคว้าอิสระนี้เป็นส่วนหนึ่งของการศึกษาตามหลักสูตรภูมิสถาปัตยกรรมศาสตรมหาบัณฑิต

CULTURAL LANDSCAPE MANAGEMENT: A CASE STUDY OF BANGBAN
RIVERSIDE COMMUNITY
AMPHOE BANGBAN, PRANAKORN SRI AYUTTHAYA PROVINCE

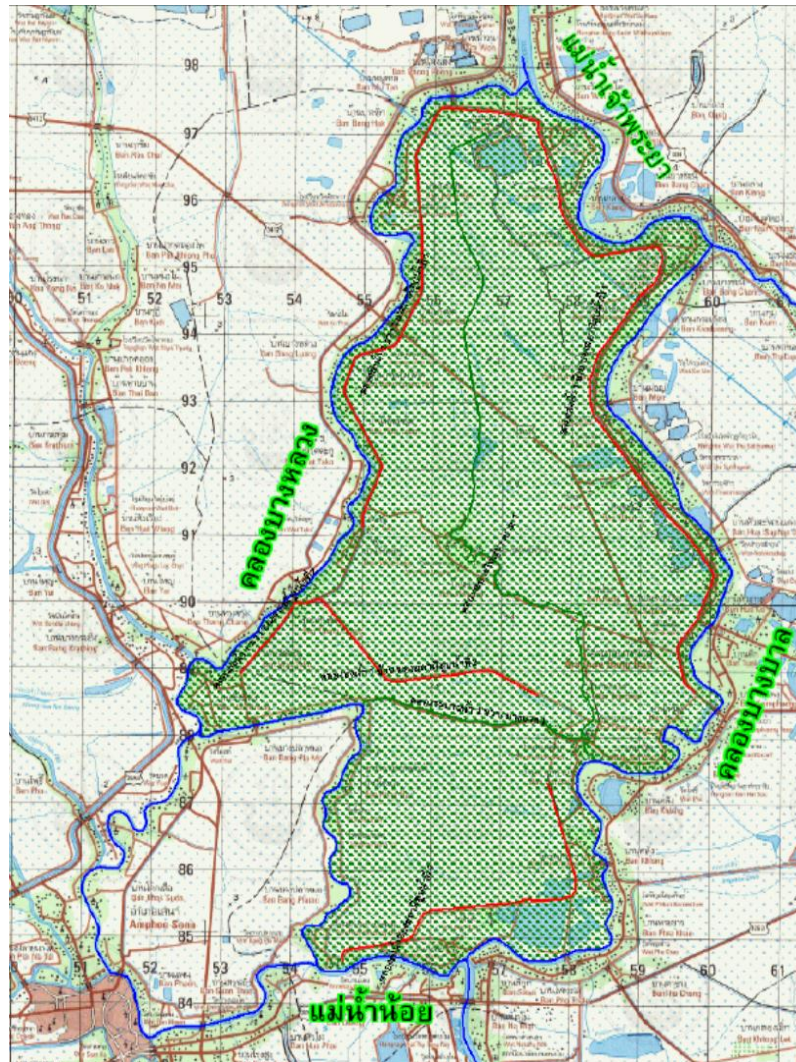
ภาพที่ 8 ลำน้ำโดยรอบโครงการแก้มลิง

ทิศเหนือ	ติดกับ	แม่น้ำเจ้าพระยา และคลองโพงผอง (คลองบางหลวง)
ทิศใต้	ติดกับ	คลองโพงผอง (คลองบางหลวง) คลองมโนราห์ และแม่น้ำน้อย
ทิศตะวันออก	ติดกับ	คลองบางบาล (แม่น้ำเจ้าพระยาสายเก่า)
ทิศตะวันตก	ติดกับ	คลองบางบาล และแม่น้ำน้อย

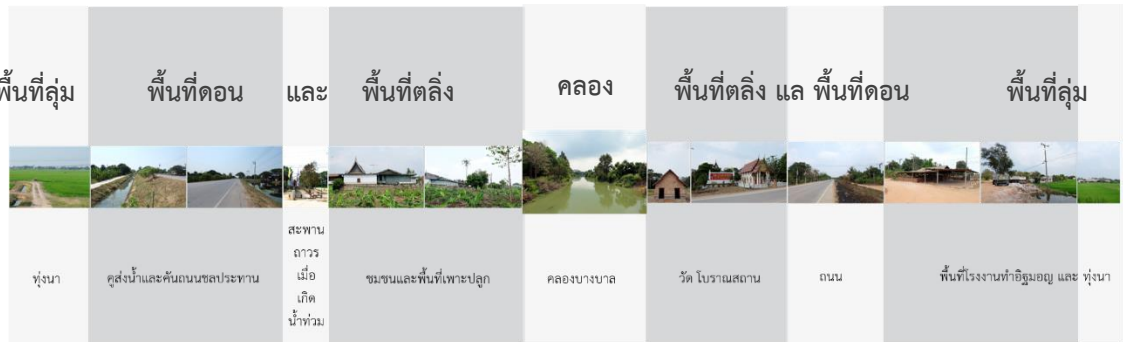
ภาพที่ 15 สภาพการใช้พื้นที่ของชุมชนริมฝั่งคลอง
 ที่มา: การสำรวจพื้นที่ศึกษา

- 1) ลักษณะตั้งเดิมตามแนวริมคลองบางบาล สองฝั่งคลองมีความสัมพันธ์แบบเครือญาติหรือมีความผูกพันทางชาติพันธุ์ภายในแปลงที่ดินเดียวกัน
- 2) ลักษณะที่อยู่อาศัยใกล้พื้นที่การทำเกษตรกรรมหรือพื้นที่ประกอบอาชีพอื่น ๆ เช่น งานหัตถกรรม โรงงานอุตสาหกรรม และอาหาร เป็นต้น
- 3) ลักษณะที่อยู่อาศัยตามแนวถนนเพื่อการอยู่อาศัย เพื่อการพาณิชย์ และกระจายสินค้า

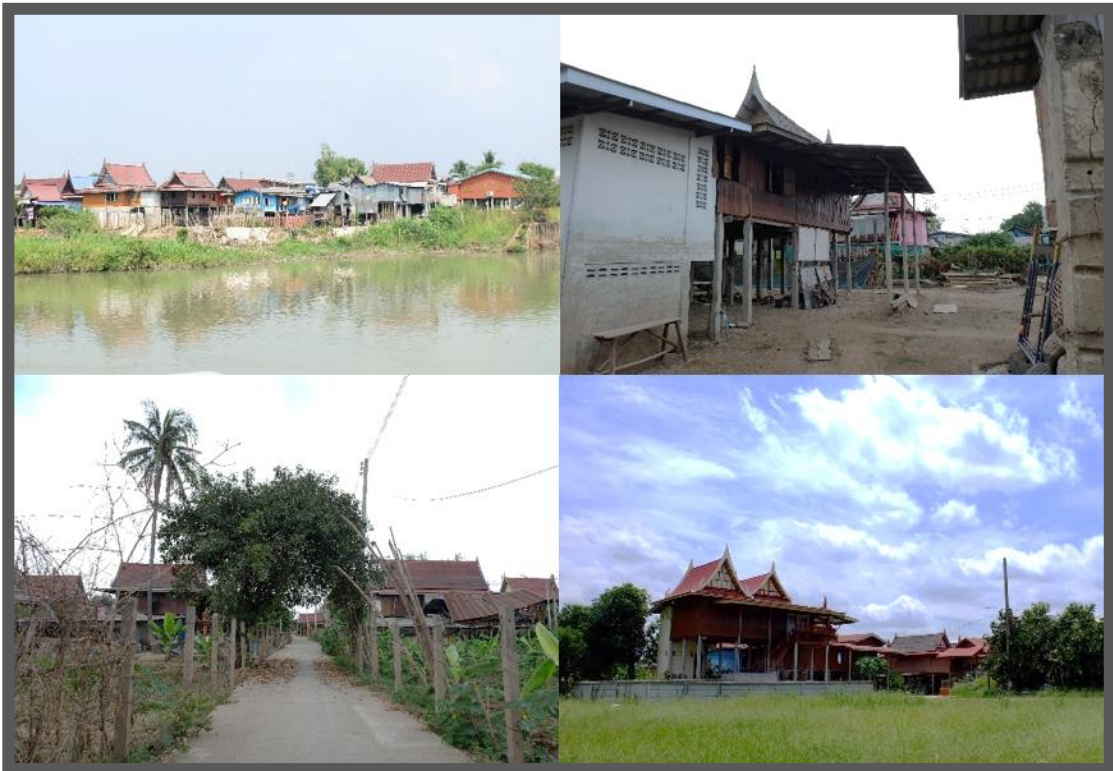
ภาพที่ 18 ลักษณะที่อยู่อาศัยแบบเรือนไต้ถุน

4) ภูมิทัศน์รอบที่อยู่อาศัย ลักษณะภูมิทัศน์มีลานกลางแจ้งเชื่อมต่อกับพื้นที่ใต้ถุนทำให้พื้นที่มีความยืดหยุ่นในการใช้งาน มีการปลูกต้นไม้ในบริเวณลาน นอกจากจะเป็นพืชที่ปลูกเพื่อการค้าขาย เช่น กล้าย มะม่วง มะพร้าว ฯลฯ แล้วยังมีการปลูกไม้ดอกไม้ประดับทั้งในรูปแบบกระถางและบนที่ดินที่ถมสูงเพื่อให้พื้นที่ระดับน้ำท่วมประจำปีและพื้นที่ที่ปล่อยไว้ตามธรรมชาติหรือปลูกผักสวนครัวเสริม

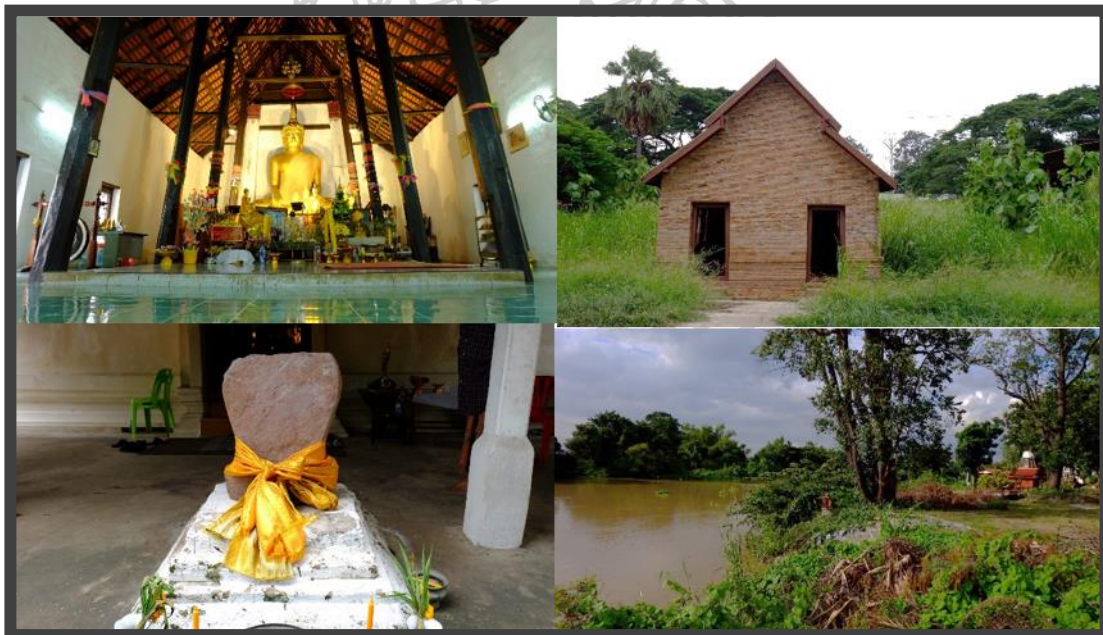
ภาพที่ 26 ภาพแสดงหลักโบราณคดีภายในบริเวณ

วัดสีกุกมีอุโบสถที่ได้รับการบูรณะใหม่ มีเสาแปดเหลี่ยมเป็นโครงเสาเดิม ด้านฝั่งตะวันตกของอุโบสถมีเจดีย์ย่อมุมยี่สิบแบบสมัยสมเด็จพระเจ้าอยู่หัวบรมโกศ และยังมีเจดีย์เหลี่ยมย่อมุมแบบสมัยอยุธยาตอนปลายหลายองค์

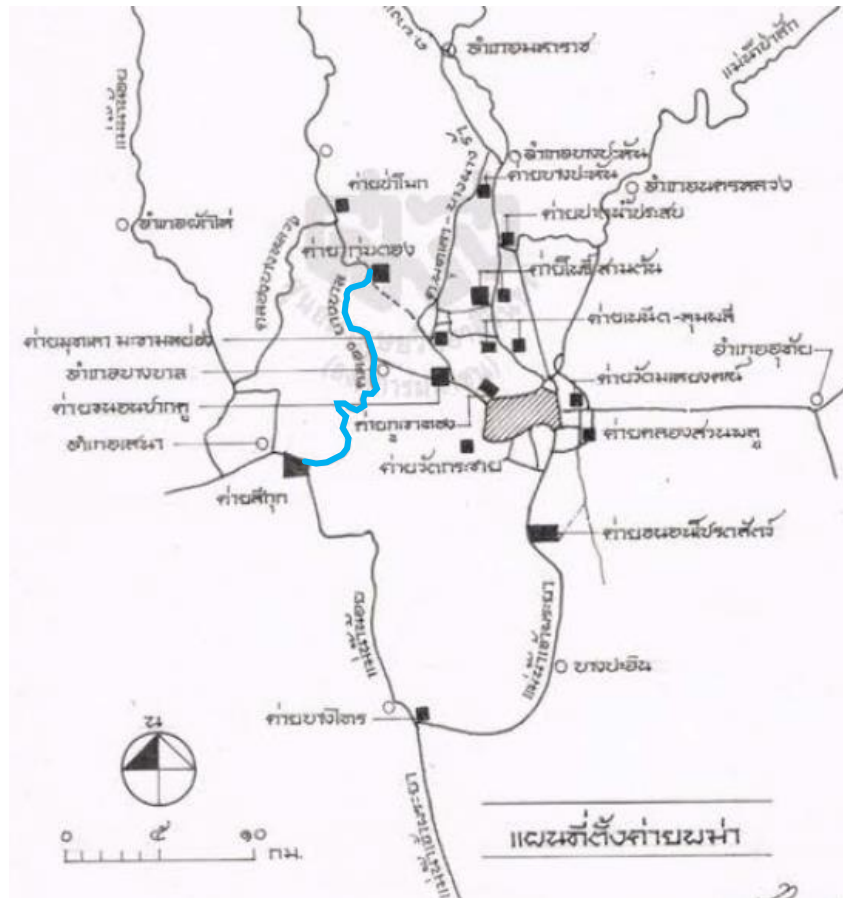
ภาพที่ 33 แผนที่ตั้งค่ายพม่าและด่านขนอน
 ที่มา: เพียวร์ เข็มนาค, 2560

ค่ายกองทัพขนาดใหญ่ เมื่อครั้งเสียกรุงศรีฯ ครั้งที่ 2 ระหว่างปี พ.ศ. 2309 - พ.ศ. 2310 มี 2 ค่ายซึ่งนำโดยแม่ทัพคนสำคัญ คือค่ายของเนเมียวสีหบดีและค่ายของมังมหานรธา ซึ่งบุคคลหลังได้บัญชาการกองทัพที่ “ค่ายสีกุก” ตั้งอยู่แพรงแม่น้ำระหว่างปากคลองบางบาลกับแม่น้ำน้อย มีอาณาเขตนอกกว่า 10 ไร่ มีโคกข้าง โคม้า พื้นที่เกษตรกรรมของตน มีแนวกำแพงยาวขนานไปกับกำแพงโรงงานเปียร์ที่ตั้งขนานอีกฝั่งถนนกับวัดสีกุกอย่างไร้ในปัจจุบัน

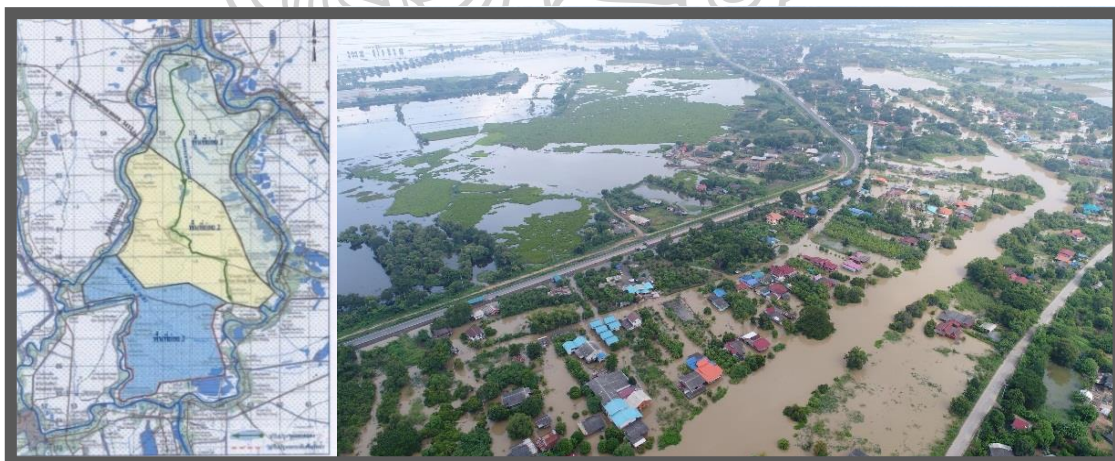
ภาพที่ 44 ลักษณะโครงการแก้มลิงบางบาลและคลองบางบาล

พื้นที่เกษตรกรรมและชุมชนที่อยู่ระหว่างคันกันน้ำจึงเสี่ยงไม่ได้ที่มีน้ำท่วมขังเป็นเวลานานกว่าปกติเมื่อเปรียบเทียบกับพื้นที่บริเวณอื่น ๆ นับตั้งแต่พื้นที่ได้เขื่อนเจ้าพระยาเรื่อยลงมาอีกประการหนึ่งพื้นที่ของจังหวัดอยุธยากำหนดให้เป็นพื้นที่หนองน้ำเพื่อป้องกันอุทกภัยไม่ให้เข้าสู่เขตเมืองที่สำคัญ

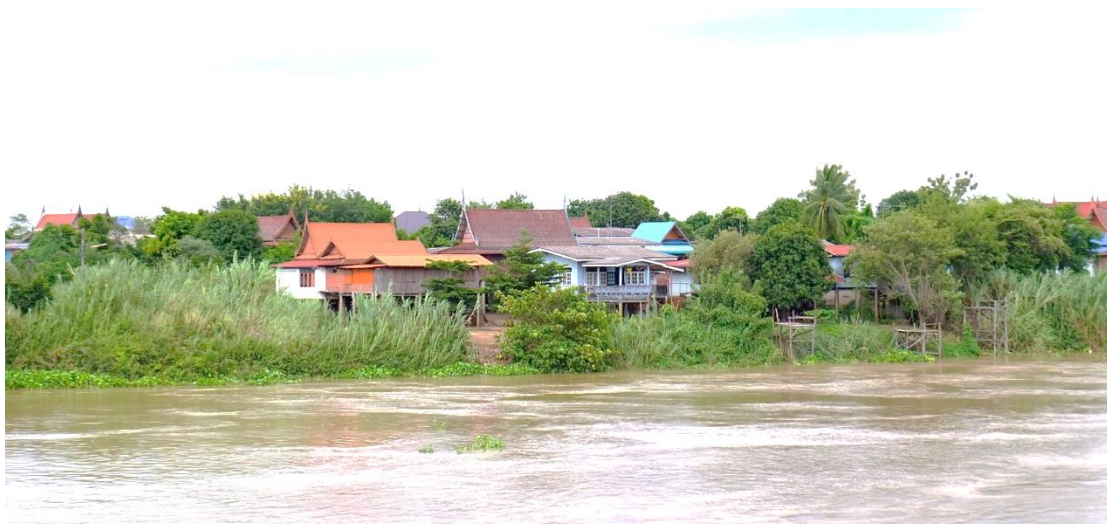
ภาพที่ 51 ทัศนียภาพแสดงคุณค่าด้านสุนทรียะของชุมชนริมคลองทางฝั่งเหนือ

การศึกษาองค์ประกอบและพัฒนาการภูมิทัศน์วัฒนธรรม พบว่าย่านชุมชนริมคลองทางฝั่งเหนือมีองค์ประกอบของชุมชนริมน้ำมากกว่าย่านชุมชนริมคลองทางฝั่งใต้บริเวณพื้นที่เทศบาลอำเภอบางบาล แต่ยังสามารถพบเห็นภูมิทัศน์ที่เป็นทุ่งนาขนาดใหญ่ได้ทั่วไปที่แทบที่ราบลุ่มภาคกลาง

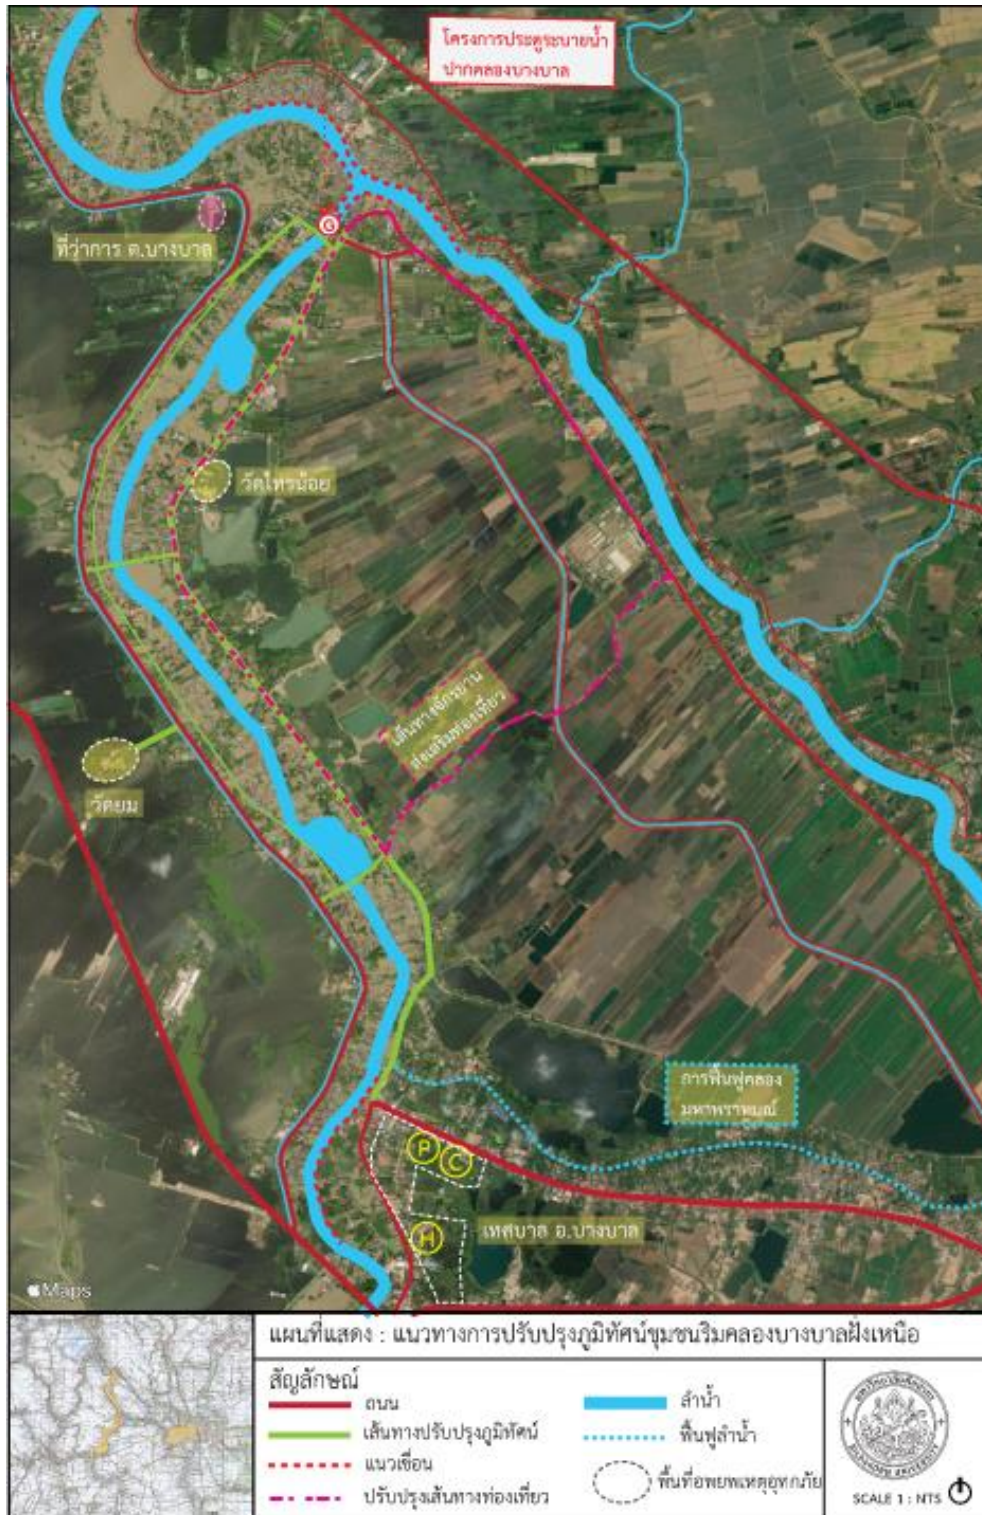
ภาพที่ 68 แนวทางจัดการภูมิทัศน์ในบริเวณชุมชนริมคลองฝั่งเหนือ

เป็นพื้นที่ที่มีกิจกรรมอาสาสมัครและมีชุมชน วัด โรงเรียน อยู่ในอาณาบริเวณเขตโบราณสถานทำให้เหมาะสมต่อปรับปรุงภูมิทัศน์ให้เหมาะสมกับคุณค่าทางประวัติศาสตร์และรับมือกับภัยพิบัติ
