แนวทางการจัดการภูมิทัศน์วัฒนธรรม: กรณีศึกษาชุมชนริมแม่น้ำปากพอง จังหวัดนครศรีธรรมราช

CULTURAL LANDSCAPE MANAGEMENT: A CASE STUDY OF PAKPHA-NANG
COMMUNITY, NAKHON SI THAMMARAT

A Thesis Submitted in Partial Fulfillment of the Requirements
for Master of Landscape Architecture (Master of Landscape Architecture Program)

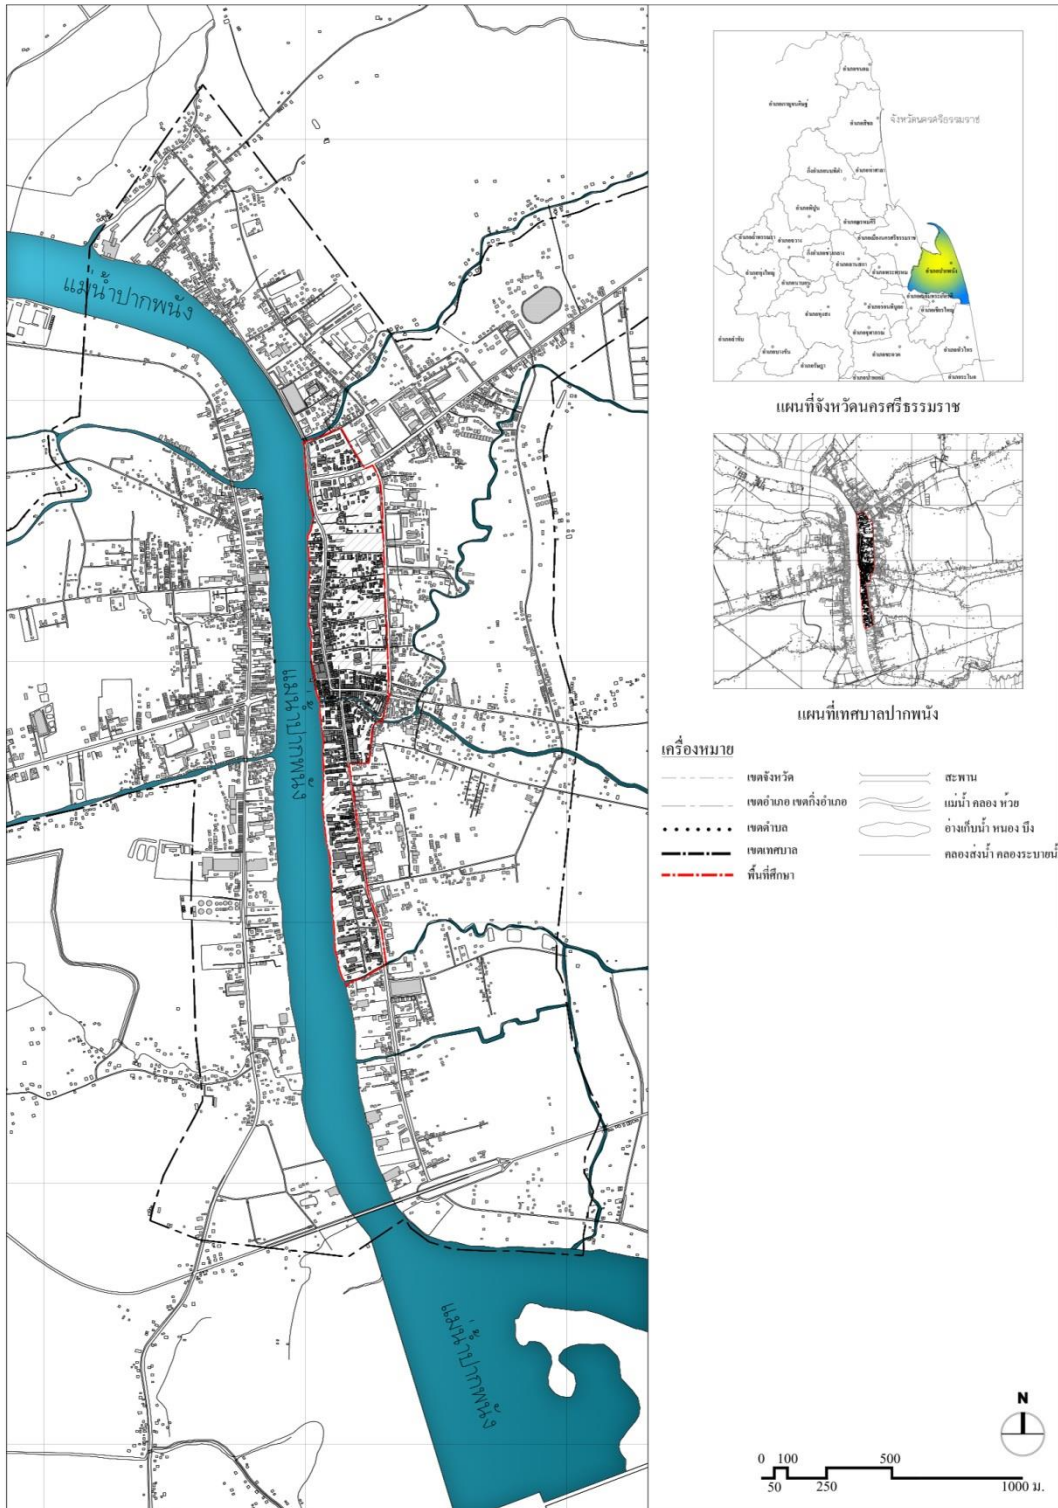
ภาพที่ 1.2 พื้นที่การศึกษาระดับพื้นที่ ชุมชนริมแม่น้ำปากพนัง

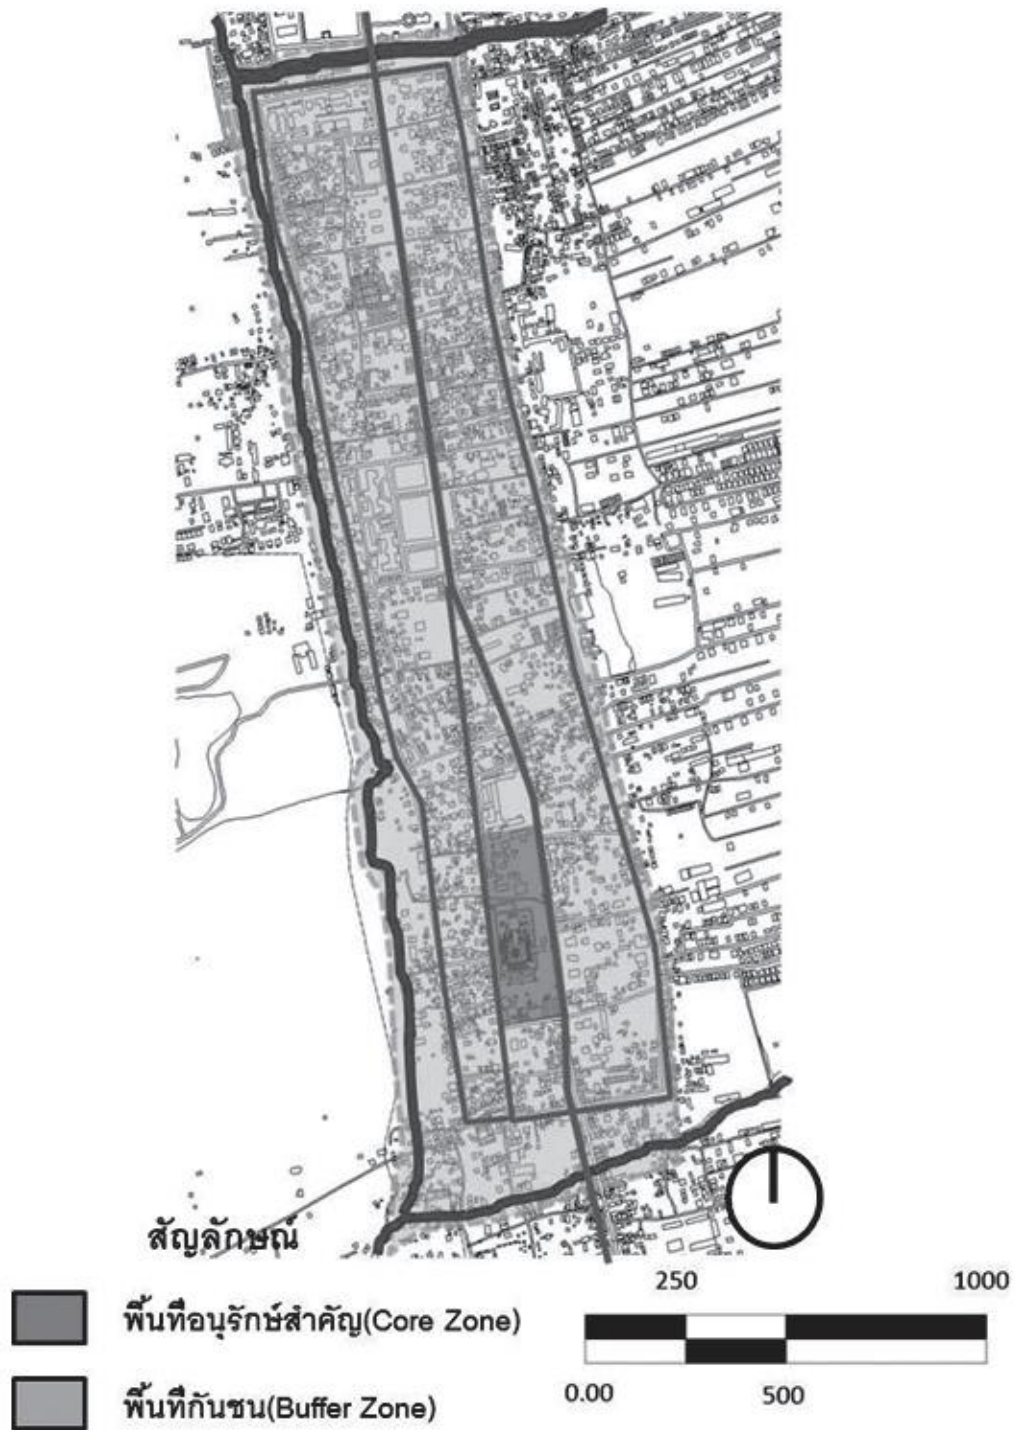
ภาพที่ 2.1 ขอบเขตพื้นที่อนุรักษ์สำคัญบริเวณวัดพระมหาธาตุวรมหาวิหารและพื้นที่กันชน
ที่มา: แนวทางการปรับปรุงภูมิทัศน์เพื่อส่งเสริมคุณค่าและความสำคัญด้านมรดกทางวัฒนธรรม วัด
พระมหาธาตุวรมหาวิหาร จังหวัดนครศรีธรรมราช สู่การเสนอชื่อเป็นแหล่งมรดกโลก (วิรุจ ถิ่นนคร,
2558)

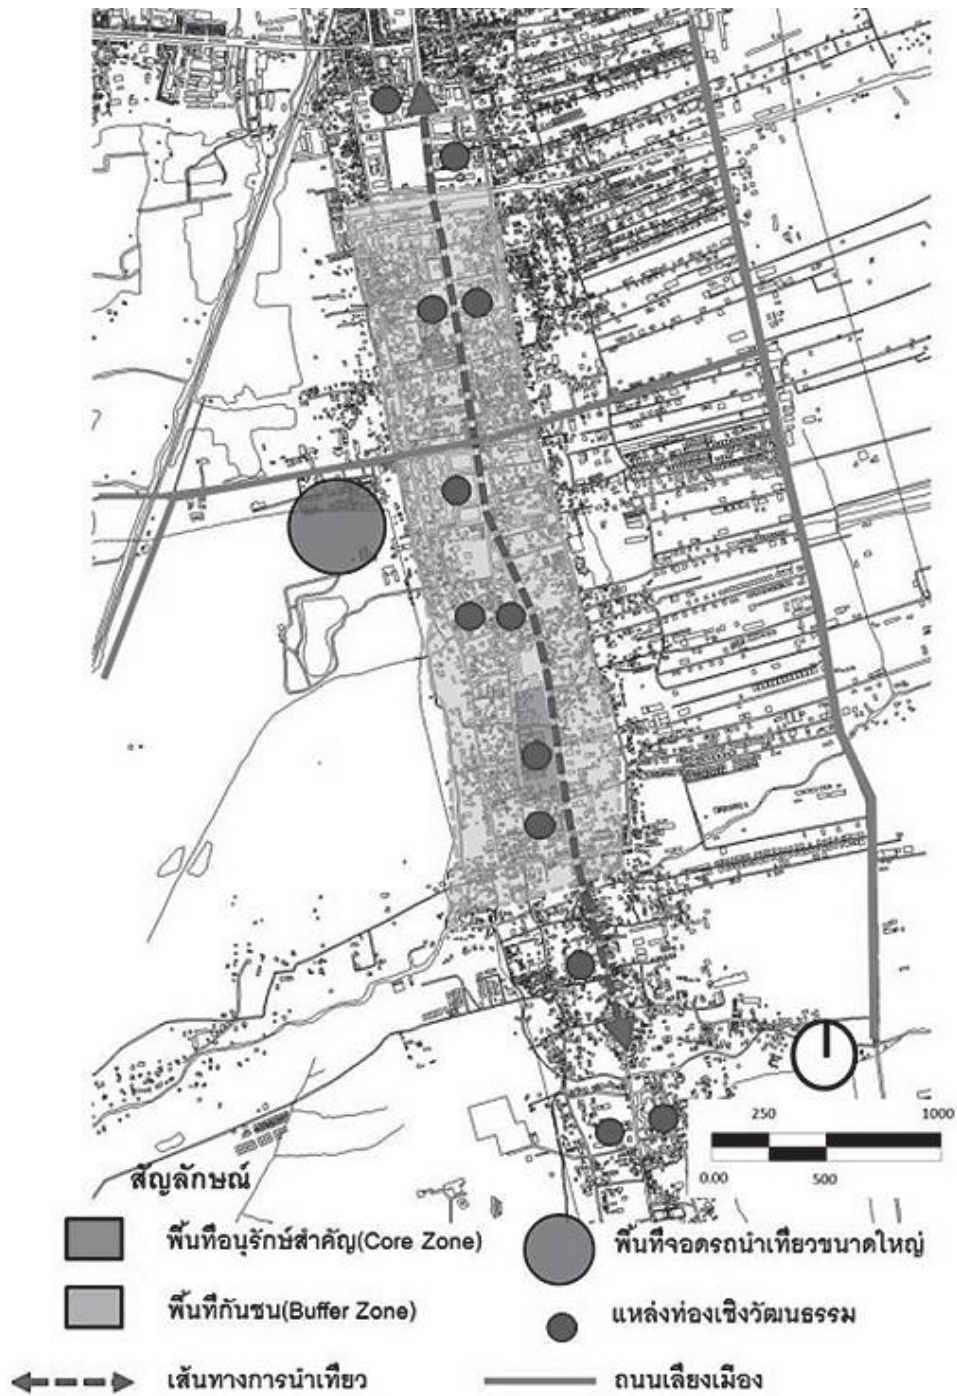
ภาพที่ 2.2 แนวความคิดในการปรับปรุงระบบสัญจร
 ที่มา: แนวทางการปรับปรุงภูมิทัศน์เพื่อส่งเสริมคุณค่าและความสำคัญด้านมรดกทางวัฒนธรรม วัด
 พระมหาธาตุวรมหาวิหาร จังหวัดนครศรีธรรมราช สู่การเสนอชื่อเป็นแหล่งมรดกโลก (วิรุจ ถิ่นนคร,
 2558)

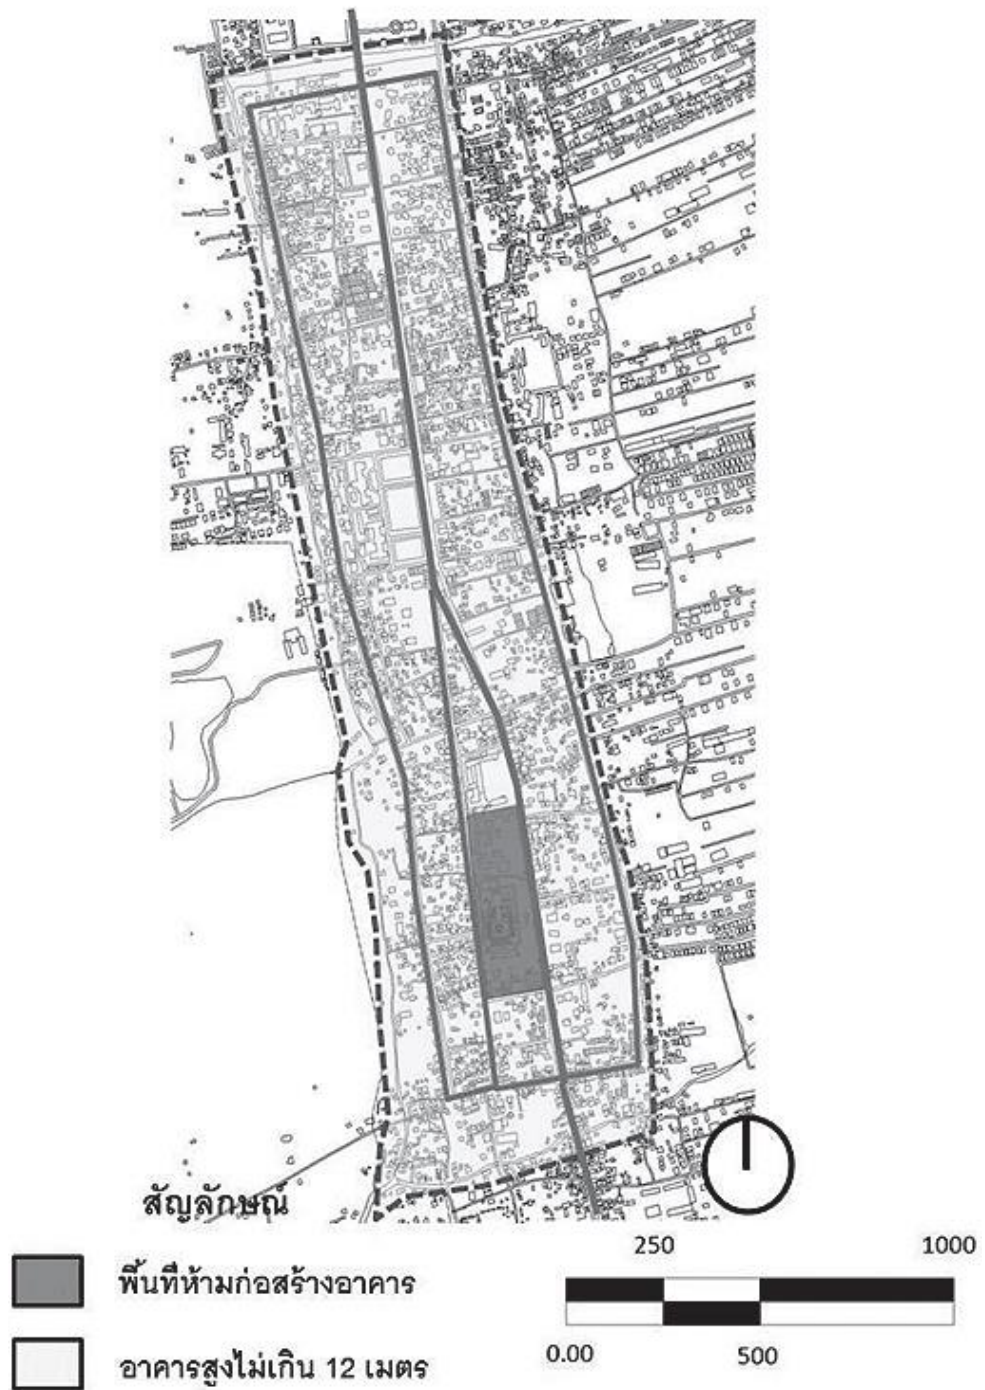
ภาพที่ 2.3 แนวความคิดในควบคุมอาคาร

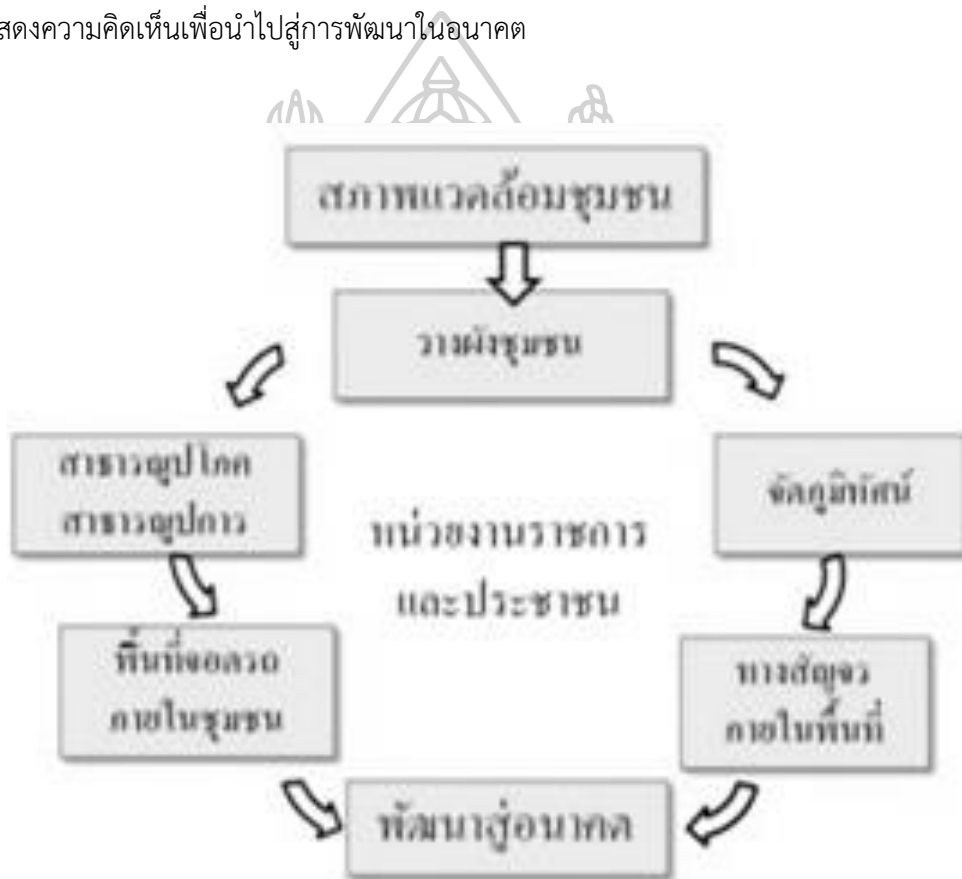
- ข้อเสนอแนะด้านสภาพแวดล้อมชุมชน การวางผังกายภาพของชุมชน ระบบสาธารณูปโภค สาธารณูปการ และเส้นทางสัญจรในพื้นที่ รวมถึงการจัดพื้นที่เพื่อรองรับการจราจรของนักท่องเที่ยวที่เข้ามา เพื่อรองรับการขยายตัวของชุมชนโดยให้ภาคประชาชนมีส่วนร่วมในการแสดงความคิดเห็นเพื่อนำไปสู่การพัฒนาในอนาคต

ภาพที่ 2.7 ข้อเสนอแนะในการใช้พื้นที่ชุมชน

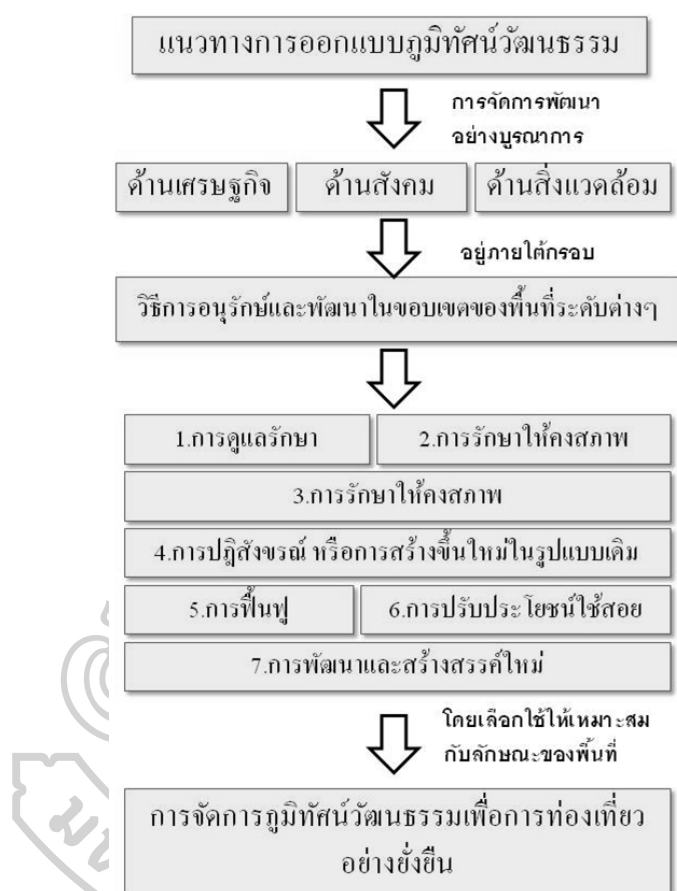
- ข้อเสนอแนะในการจัดการภูมิทัศน์วัฒนธรรม ดำเนินตามหลักแนวความคิดการพัฒนาอย่างยั่งยืน โดยเสนอแนวทางในการจัดการพัฒนาอย่างบูรณาการในสามด้านคือ ด้านเศรษฐกิจ ด้านสังคม และด้านสิ่งแวดล้อม ภายใต้กรอบของแนวทางการจัดการภูมิทัศน์วัฒนธรรมและมรดกทางวัฒนธรรมโดยมีแนวทางการอนุรักษ์และพัฒนาในขอบเขตของพื้นที่ในระดับต่าง ๆ

ภาพที่ 2.8 แนวทางการจัดการภูมิทัศน์วัฒนธรรม

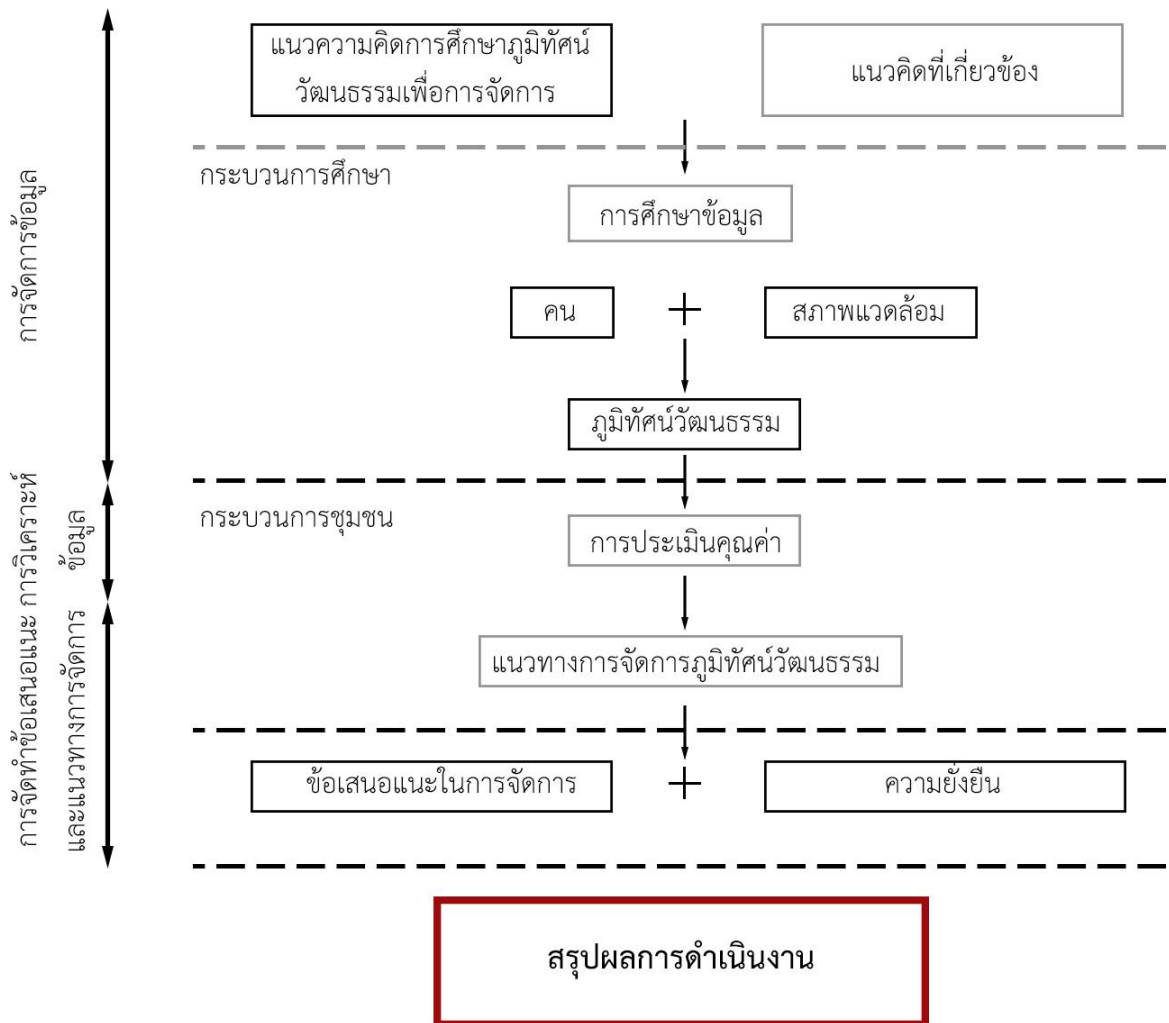
ภาพที่ 3.1 ขั้นตอนในการดำเนินงานวิจัย

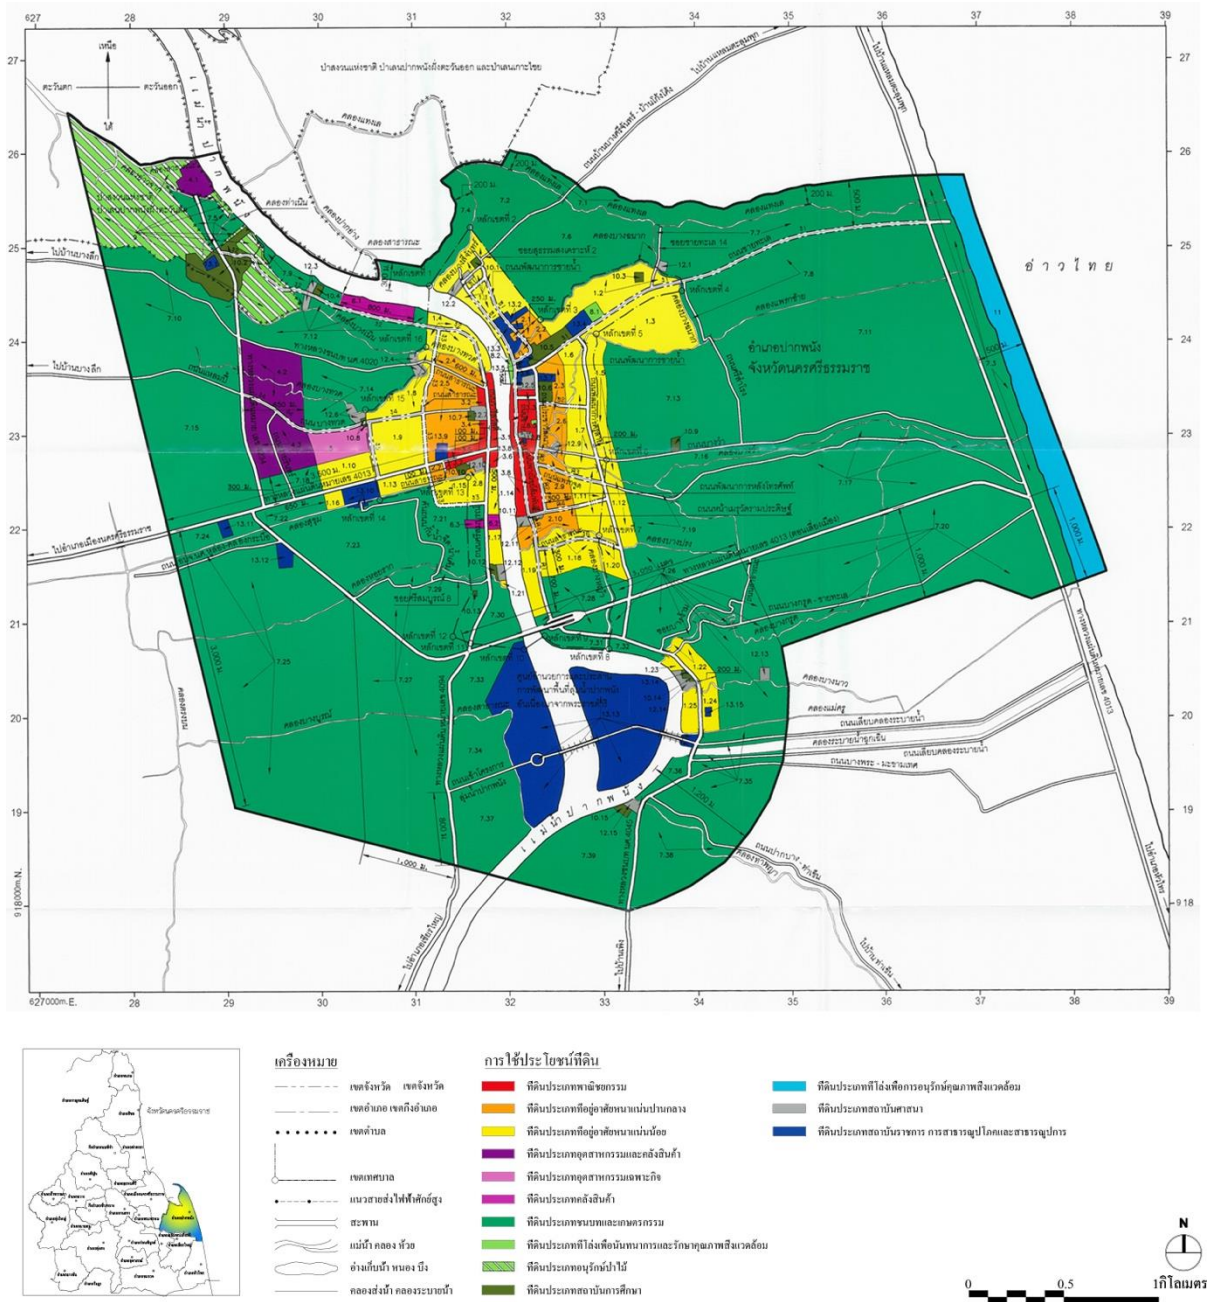
13) การใช้ประโยชน์ที่ดินประเภทโครงการคมนาคมและขนส่ง ได้แก่ ถนนพัฒนาการครุสายเป็นดินที่กำหนดเพื่อประโยชน์ใช้ก่อสร้างถนน การสาธารณูปโภคและสาธารณูปการที่เกี่ยวข้อง หรือเกษตรกรรมเท่านั้น (ผังเมืองรวมเมืองปากพอง จังหวัดนครศรีธรรมราช, 2555)

ภาพที่ 4.5 แผนผังกำหนดการใช้ประโยชน์ที่ดินผังเมืองรวมเมืองปากพนัง จังหวัดนครศรีธรรมราช

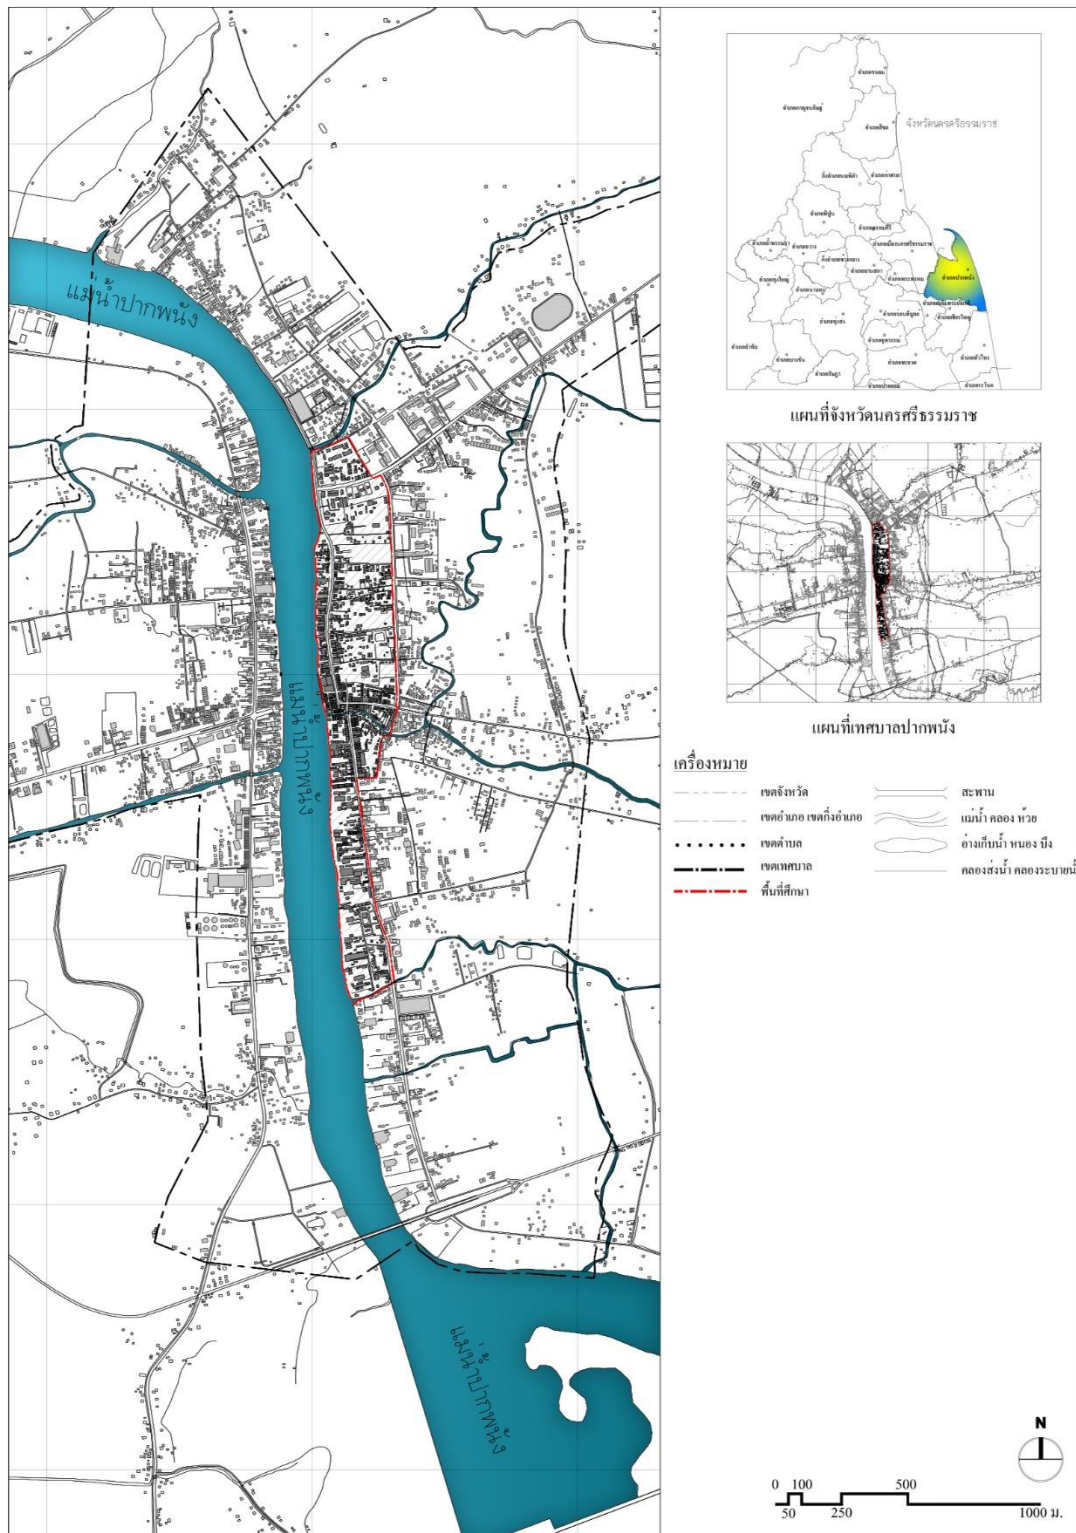
ภาพที่ 4.6 การตั้งถิ่นฐานและการกระจายตัวของชุมชนริมแม่น้ำปากพูนังในปัจจุบัน

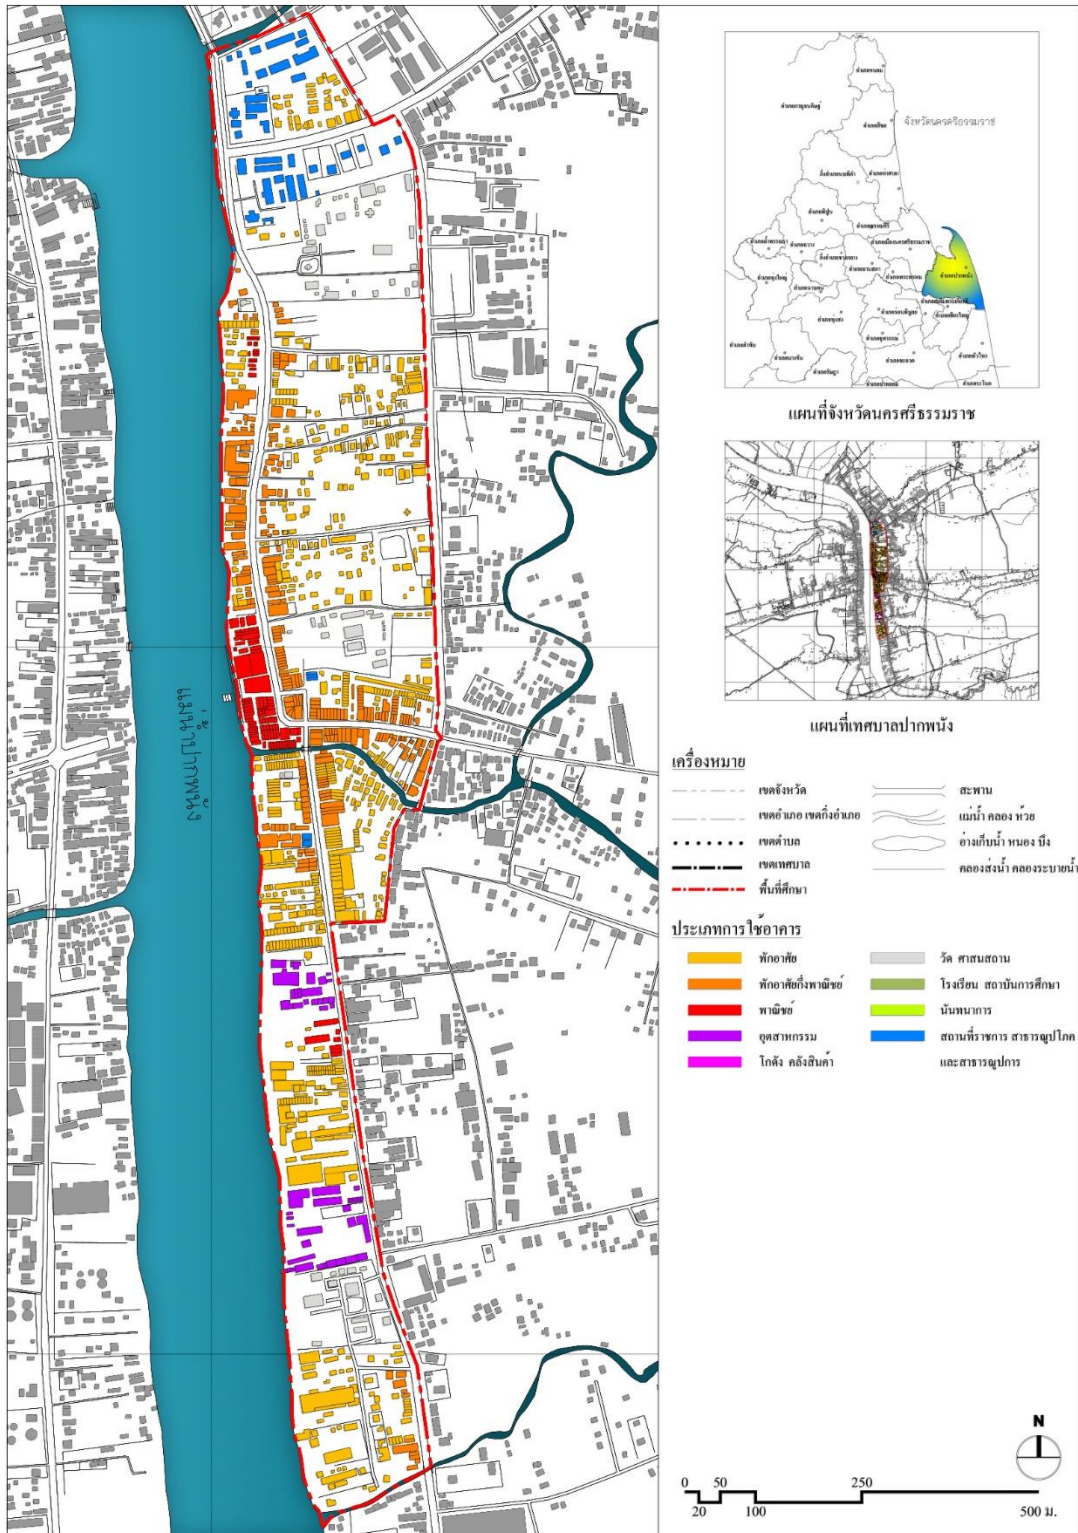
ภาพที่ 4.7 แผนผังการใช้ประโยชน์อาคารของพื้นที่ศึกษา

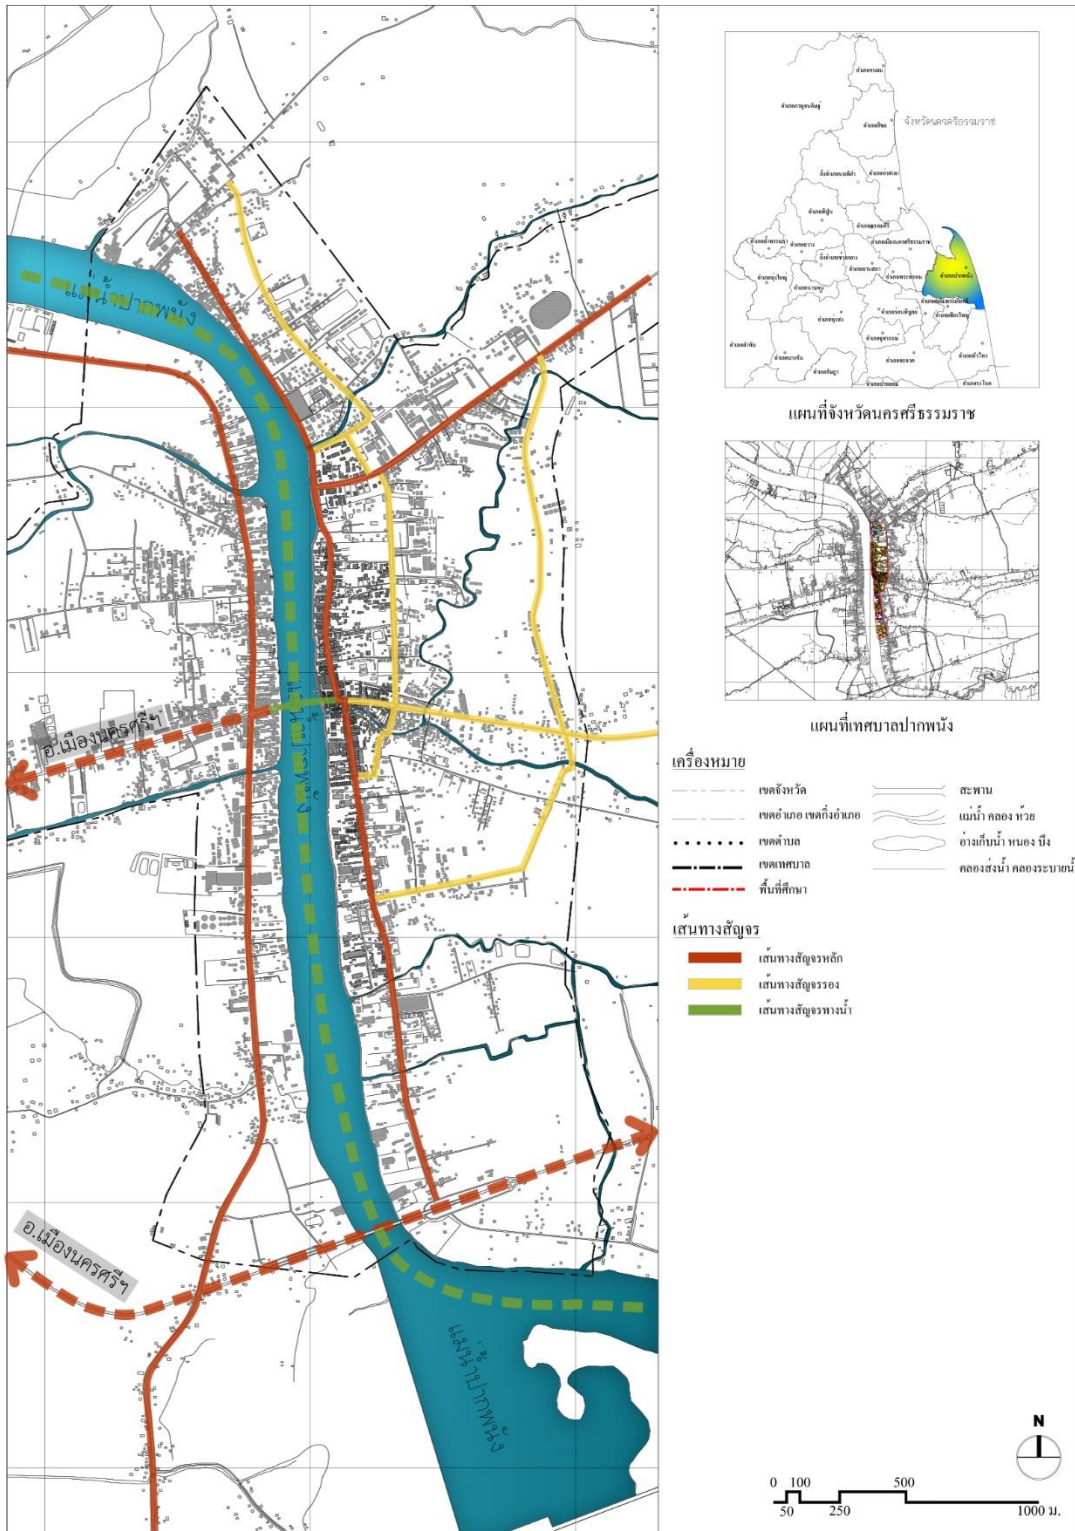
ภาพที่ 4.9 แผนผังโครงข่ายคมนาคม

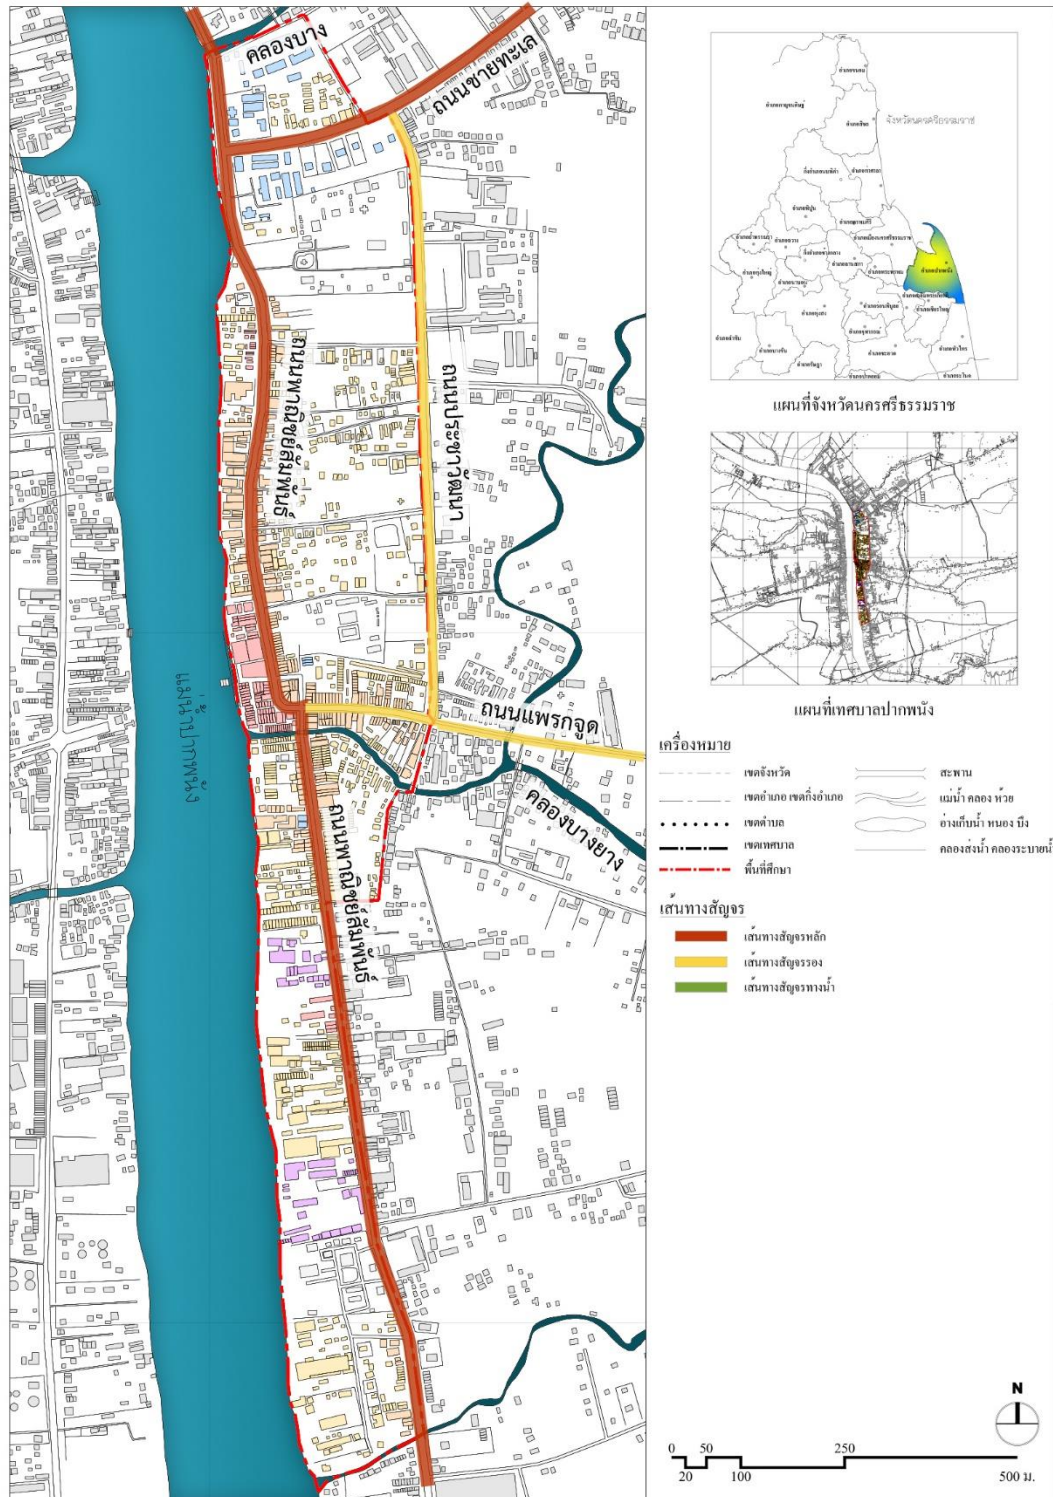
ภาพที่ 4.10 เส้นทางคมนาคมของพื้นที่ศึกษา

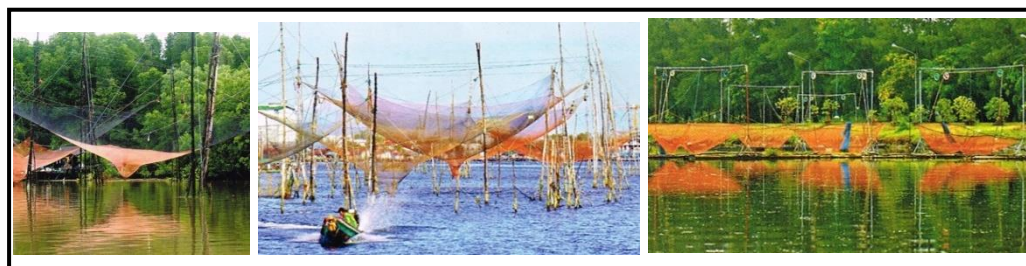
3) ยอ หนึ่งในเครื่องมือจับปลาของประมงพื้นบ้านชาวปากพนังที่มีอยู่ตามริมสองฝั่งแม่น้ำ ยอหรือยอชั้นช่อถือว่าเป็นอุปกรณ์ประมงพื้นบ้านที่มีขนาดใหญ่มาก การยกจะเป็นการกว้านขึ้น-ลง โดยอาศัยคานหรือรอกตีประกอบด้วยจุดหมุนที่ทำให้สามารถยกขึ้นโดยแรงคน ๆ เดียวได้ ประกอบด้วยเนื้ออวนที่เป็นรูปสี่เหลี่ยมจัตุรัส มีคันยอและไม้กว้าน คันยอจะอยู่บนบก ส่วนตัวยอจะอยู่ในน้ำ นิยมใช้เพื่อการจับปลาบอกและปลาอื่น ๆ ตามฤดูกาลซึ่งการจับปลาโดยการใช้ยอถือเป็นวิถีชีวิตที่สวยงามและมีสีสันของชาวประมงพื้นบ้านปากพนัง (กองวิชาการและแผนงาน สำนักเทศบาลเมืองปากพนัง)

ภาพที่ 4.15 ภาพยอ

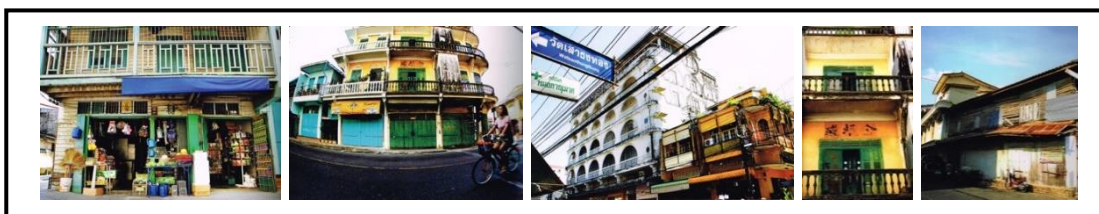
ด้วยเหตุผลของการเป็นเมืองที่เป็นศูนย์กลางศูนย์กลางทางการค้ามาก่อน อันเกิดจากการติดต่อค้าขายไปจนถึงแหลมมลายู โดยเฉพาะแถบปีนัง มะละกา (ประเทศมาเลเซีย) ที่มีคนจีนอาศัยอยู่เป็นจำนวนมากจึงก่อให้เกิดการผสมผสานและถ่ายทอดวัฒนธรรมที่มีการต่อยอดจนถึงรูปแบบทางสถาปัตยกรรมโดยเฉาะในรูปแบบของที่อยู่อาศัย ทำให้ชุมชนปากพอง บริเวณถนนพานิชย์สัมพันธ์ได้มีการเอาอิทธิพลในการก่อสร้างบ้านเรือนมีลักษณะที่เรียกว่า “สถาปัตยกรรมจีน – โปรตุเกส (Shino Portuguese)” ที่ยังคงหลงเหลือให้เห็นอยู่ในปัจจุบัน (เทศบาลเมืองปากพอง)

ภาพที่ 4.17 ลักษณะสถาปัตยกรรมจีน – โปรตุเกส (Shino Portuguese)

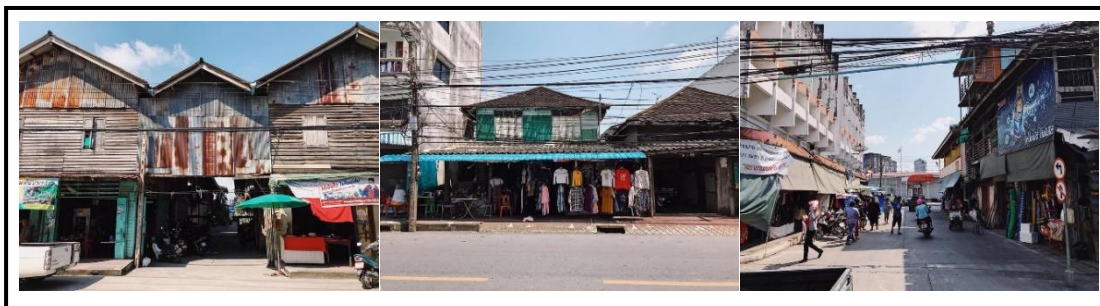
2.1) สถาปัตยกรรมเพื่อพักอาศัย สำหรับอาคารที่พักอาศัยบริเวณชุมชนริมแม่น้ำปากพ่องจะมีด้วยกัน 4 ประเภทใหญ่ ๆ ประกอบด้วย อาคารไม้ อาคารก่ออิฐฉาบปูน อาคารครึ่งปูนครึ่งไม้ และอาคารสถาปัตยกรรมแบบสถาปัตยกรรมจีน - โปรตุเกส ที่ได้รับอิทธิพลเข้ามาเนื่องจากการทำการค้าในอดีต

ภาพที่ 4.18 สถาปัตยกรรมเพื่อพักอาศัย (อาคารไม้)

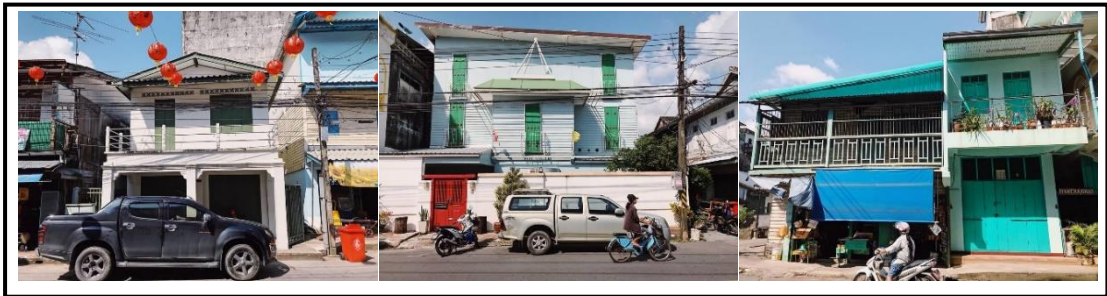
ภาพที่ 4.19 สถาปัตยกรรมเพื่อพักอาศัย (อาคารก่ออิฐฉาบปูน อาคารครึ่งปูนครึ่งไม้)

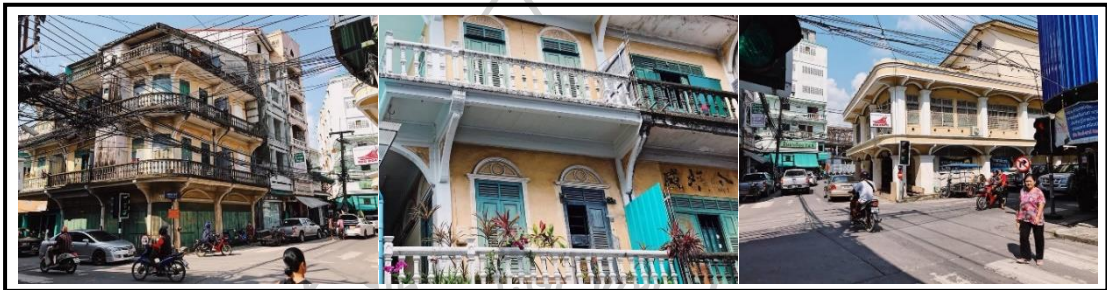
ภาพที่ 4.20 สถาปัตยกรรมเพื่อพักอาศัย (สถาปัตยกรรมจีน - โปรตุเกส)

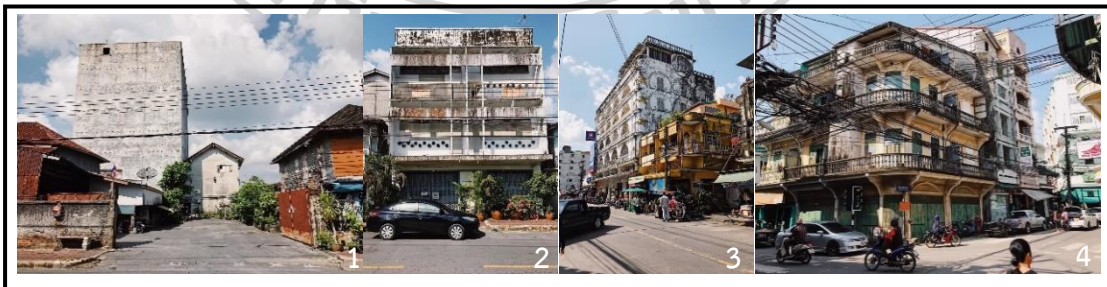
พั้งเคยเป็นเมืองท่า และศูนย์กลางทางการค้าในอดีต และการเปลี่ยนแปลงของเศรษฐกิจ ที่มีการส่งผลต่อการเปลี่ยนแปลงรูปแบบทางสถาปัตยกรรม ประกอบด้วย โรงสีไฟ อู่ต่อเรือ และคอนโดคนางแอน

ภาพที่ 4.21 สถาปัตยกรรมเพื่อการพาณิชย์กรรม

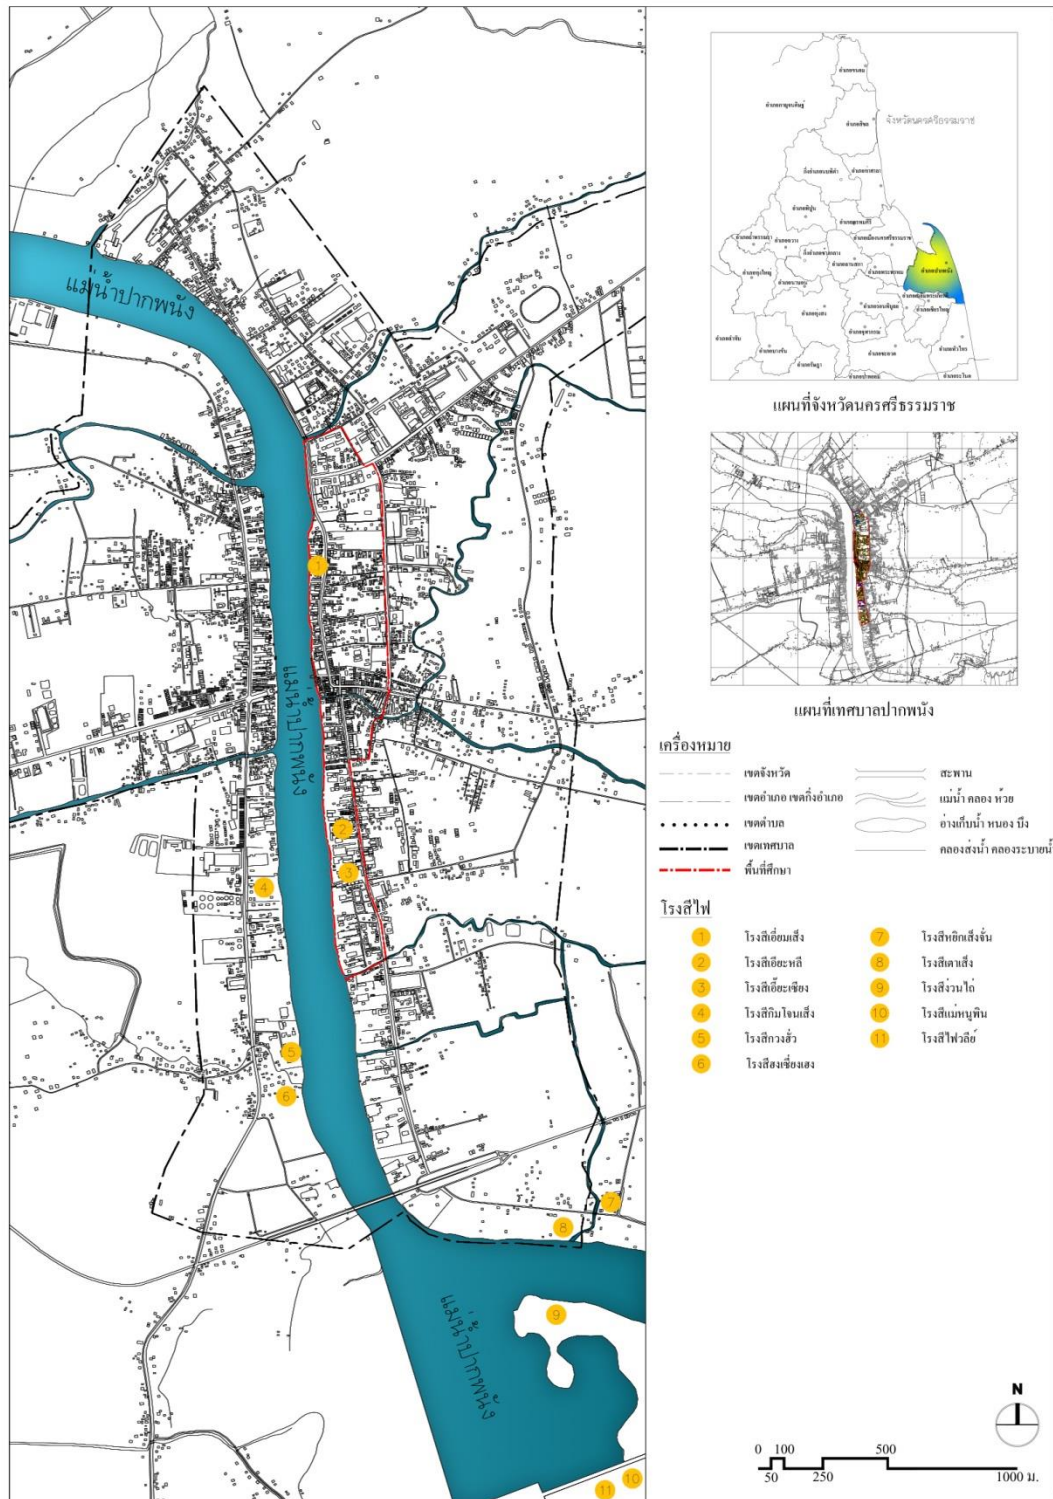
ภาพที่ 4.30 ตำแหน่งที่ตั้งของโรงสีไฟ

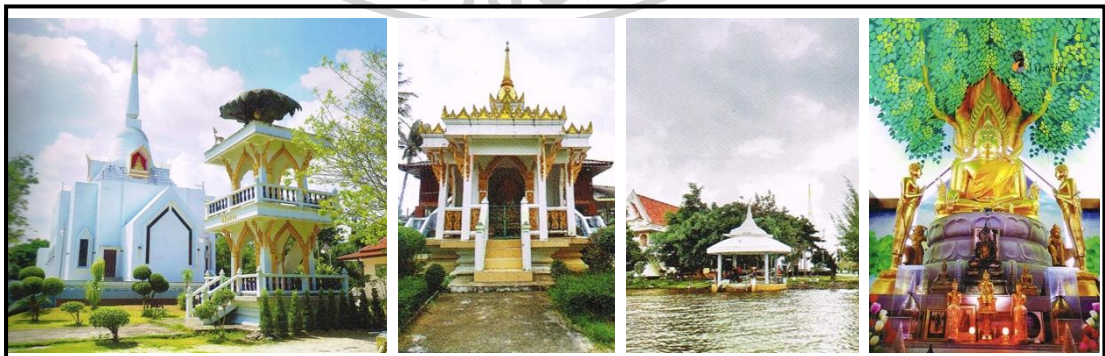
1.4) วัดรัตนาราม (บางบ่อ) มีเจดีย์ทรงลังกาย่อมุมสี่ขา ชั้นบนของเจดีย์ได้บรรจุพระสารีริกธาตุของสมเด็จพระสัมมาสัมพุทธเจ้า ชั้นล่างเป็นอุโบสถเพื่อใช้ประกอบพิธีกรรมทางศาสนา

ภาพที่ 4.34 เจดีย์อุโบสถทรงลังกา และศาสนสถานของวัดรัตนาราม

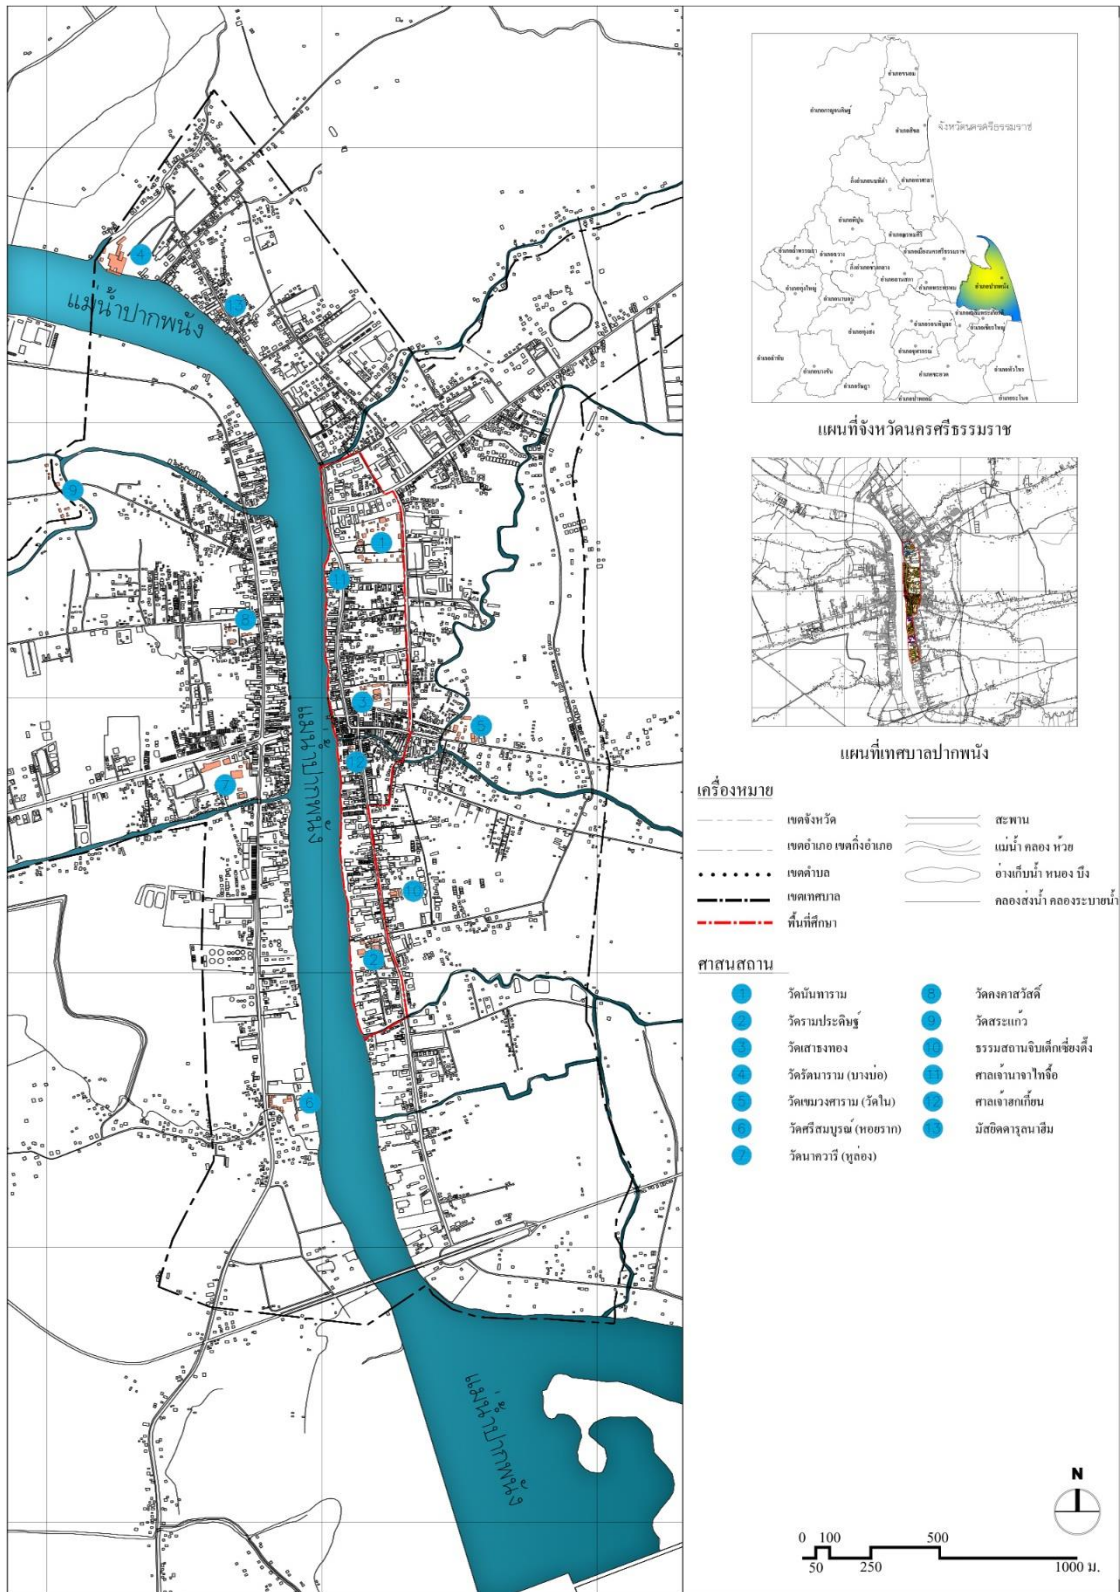
ภาพที่ 4.43 แสดงตำแหน่งศาสนสถาน
