แนวทางการจัดการภูมิทัศน์วัฒนธรรม: กรณีศึกษาชุมชนริมแม่น้ำปากพอง จังหวัดนครศรีธรรมราช

CULTURAL LANDSCAPE MANAGEMENT: A CASE STUDY OF PAKPHA-NANG
COMMUNITY, NAKHON SI THAMMARAT

A Thesis Submitted in Partial Fulfillment of the Requirements
for Master of Landscape Architecture (Master of Landscape Architecture Program)

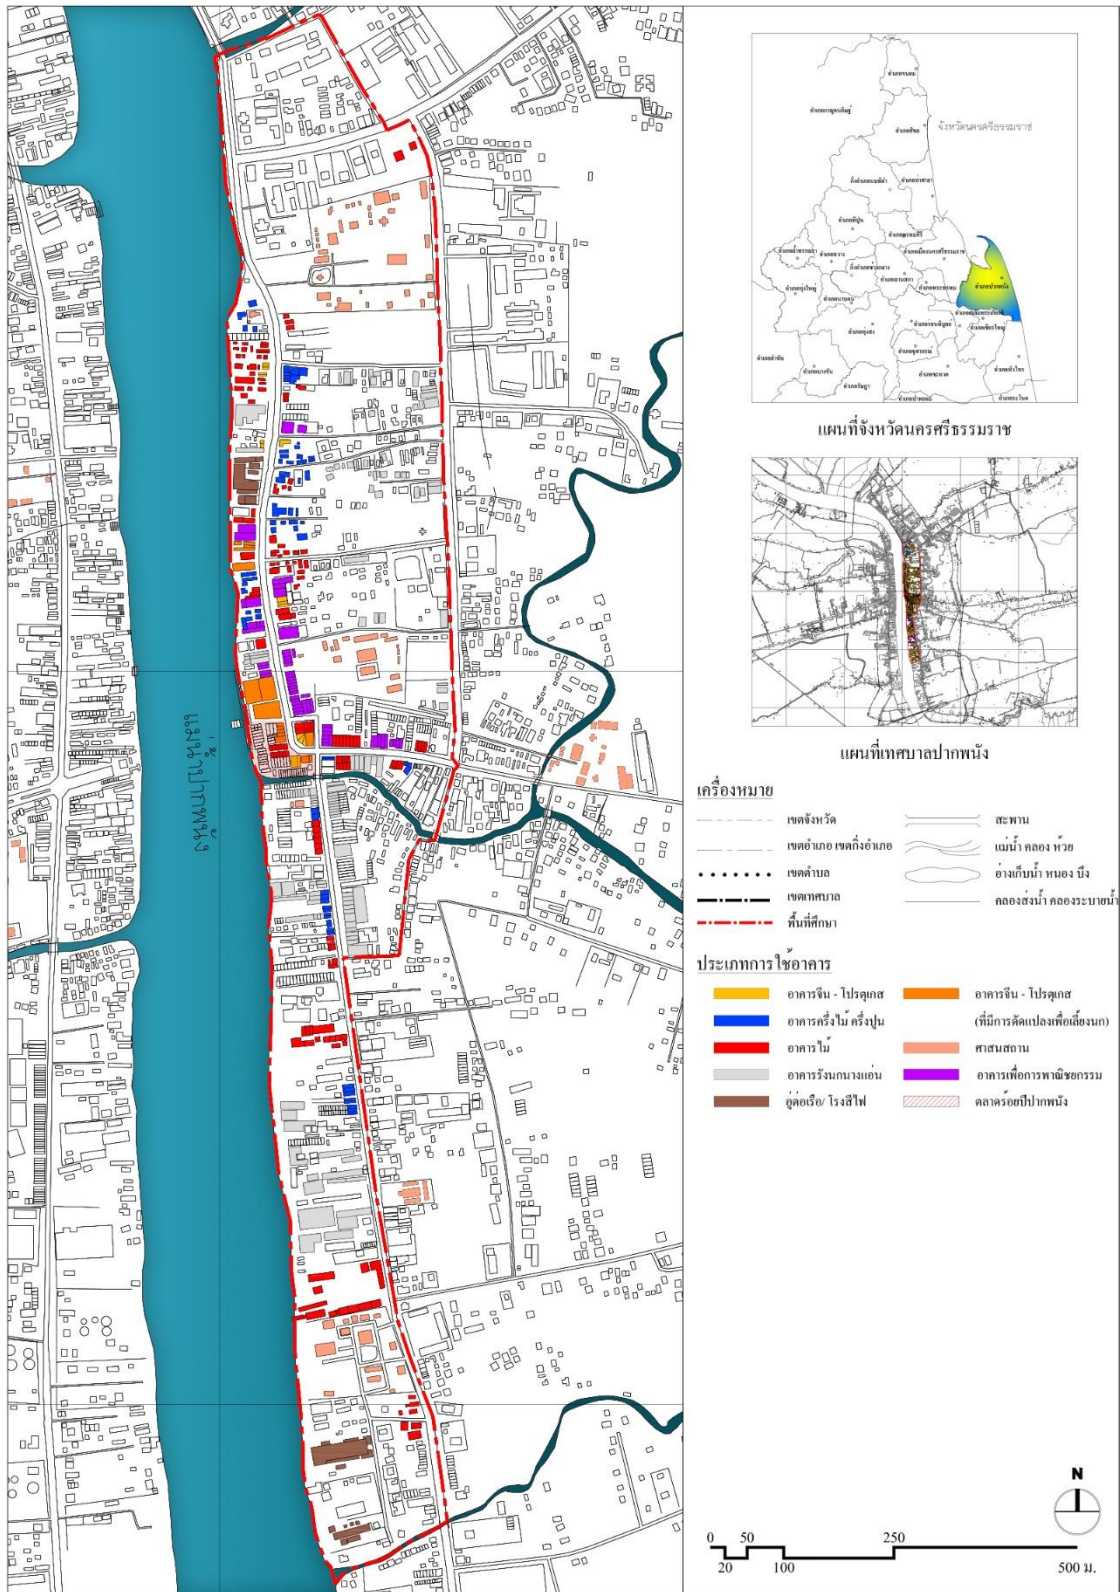
ภาพที่ 4.46 ตำแหน่งของการอาคารแต่ละรูปแบบในพื้นที่ศึกษาที่มีความสำคัญและรูปแบบ ลักษณะทางสถาปัตยกรรมที่แตกต่างกัน

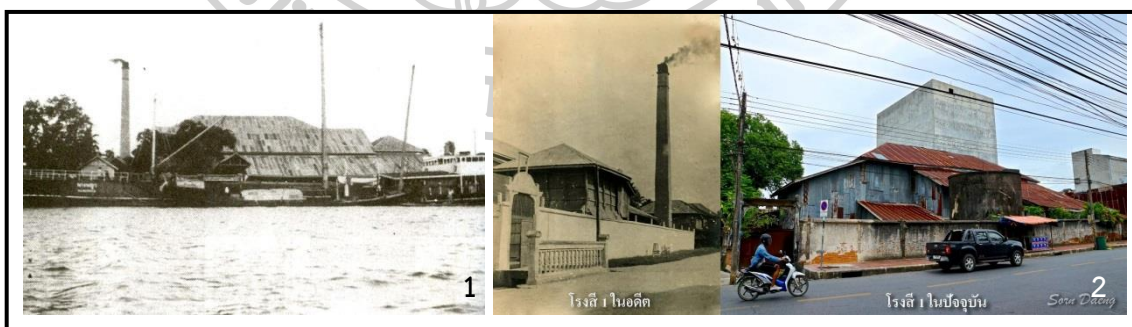
ภาพที่ 5. 4 การเปลี่ยนแปลงการใช้ประโยชน์ของอาคาร ของโรงสี 1 (โรงสีเอี่ยมเส็ง) จากโรงสีไฟมาเป็นคอนกรีตนางแอน

“2” คือ ภาพเปรียบเทียบโรงสี 1 ในอดีตกับปัจจุบัน

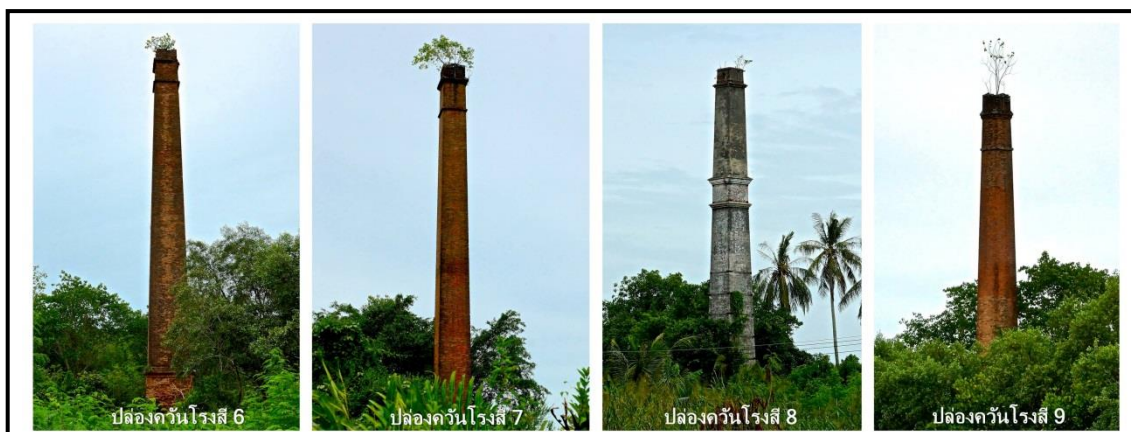
ภาพที่ 5. 5 โรงสีไฟฟ้าที่เกิดการทิ้งร้าง และยังคงมีปล่องควันโรงสีหลงเหลือให้เห็นอยู่

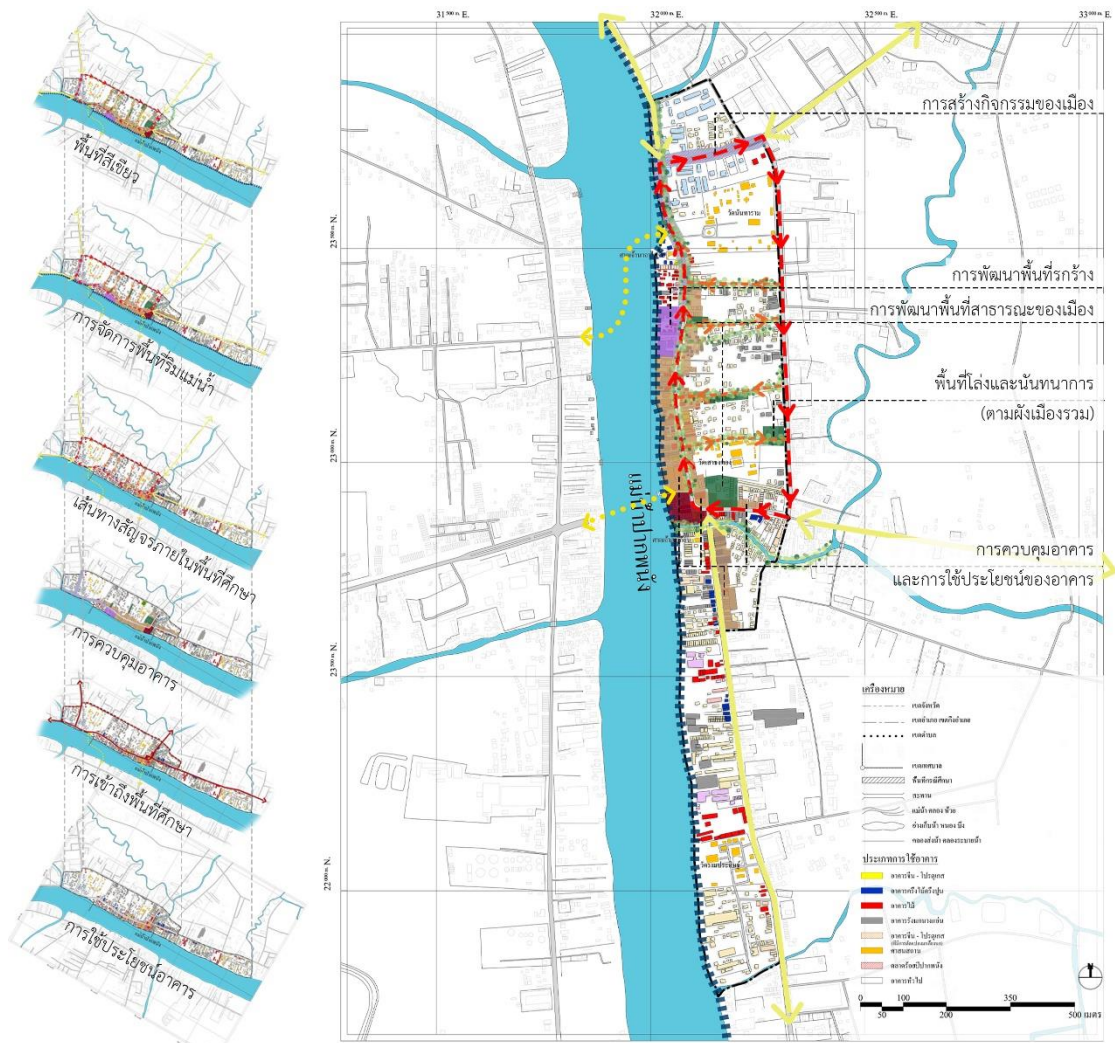
ภาพที่ 6.2 ข้อเสนอแนะแนวทางการจัดการภูมิทัศน์วัฒนธรรมชุมชนริมแม่น้ำปากพนัง
