การจัดการงานดูแลและบำรุงรักษาอาคาร กรณีศึกษาอพาร์ทเมนต์สำหรับผู้มีรายได้น้อย

สาขาวิชาการจัดการโครงการก่อสร้าง แผนก ข ระดับปริญญาโทมหาบัณฑิต

BUILDING MAINTENANCE AND MANAGEMENT, CASE STUDY : APARTMENT FOR
LOW-INCOME EARNERS

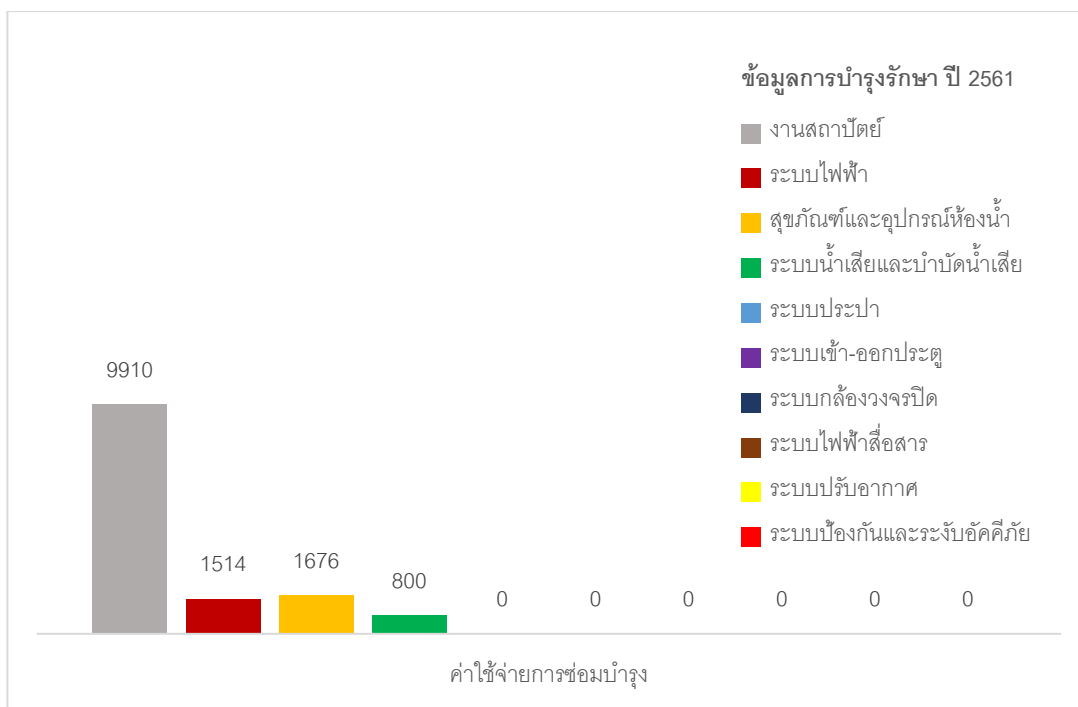
ภาพที่ 38 สรุปข้อมูลการบำรุงรักษา อาคารกรณีศึกษาที่ 4 ตามหมวดงาน

จากข้อมูลแผนภูมิ ภาพที่ 38 แสดงถึงข้อมูลค่าใช้จ่ายในการบำรุงรักษา ปี 2561 อาคารกรณีศึกษาที่ 4 (75 ห้อง) พบว่าค่าใช้จ่ายการซ่อมบำรุงหมวดงานสถาปัตยกรรมเป็นเงิน 9,910 บาทต่อปี หมวดงานระบบไฟฟ้าเป็นเงิน 1,514 บาทต่อปี หมวดงานสุขภัณฑ์และอุปกรณ์ห้องน้ำเป็นเงิน 1,676 บาทต่อปี หมวดงานระบบน้ำเสียและบำบัดน้ำเสียเป็นเงิน 800 บาทต่อปี

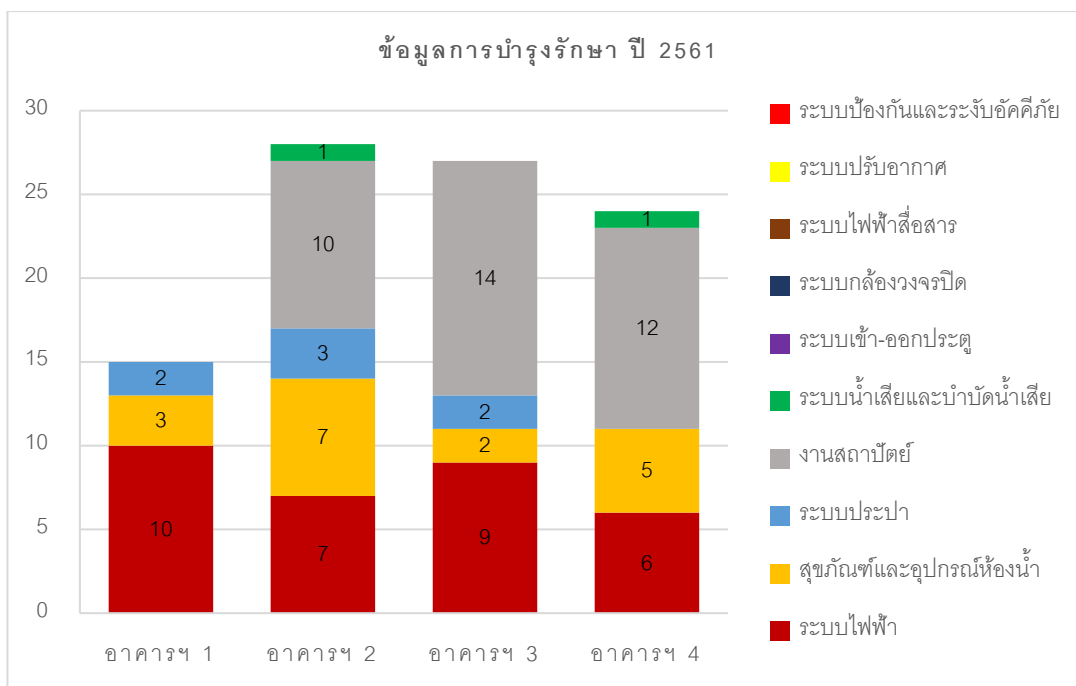
ภาพที่ 39 สรุปข้อมูลรายการบำรุงรักษาทั้ง 4 อาคาร

จากข้อมูลแผนภูมิ ภาพที่ 39 แสดงถึงข้อมูลการบำรุงรักษา ปี 2561 ของอาคารกรณีศึกษา ทั้ง 4 อาคารพบว่า หมวดงานระบบไฟฟ้า และหมวดงานสุขภัณฑ์และอุปกรณ์ห้องน้ำ มีการซ่อมบำรุงเหมือนกันทั้ง 4 อาคาร หมวดงานสถาปัตยกรรมมีรายการซ่อมมากที่สุดในแต่ละอาคาร แต่อาคารกรณีศึกษาที่ 1 ไม่มีรายการซ่อมบำรุงของหมวดงานสถาปัตยกรรม เนื่องจากอาคารที่มีสภาพค่อนข้างเสื่อมโทรมด้วยอายุที่มากของอาคาร จึงทำให้มีค่าเช่าห้องที่ราคาสูงกว่าอาคารอื่นมาก ทำให้ผู้เช่าสามารถยอมรับสภาพดังกล่าวได้และไม่ทำการแจ้งซ่อม และอาคารกรณีศึกษาที่ 4 ไม่มีรายการซ่อมบำรุงของหมวดงานระบบประปา และอาคารกรณีศึกษาที่ 1 และ 3 ที่ไม่มีการซ่อมบำรุงของหมวดงานระบบน้ำเสียและบำบัดน้ำเสีย เมื่อสอบถามทางเจ้าของอพาร์ทเมนต์เพิ่มเติมทราบว่ามีการซ่อมบำรุงไปแล้วก่อนหน้าที่จะทำการเก็บข้อมูลแล้ว

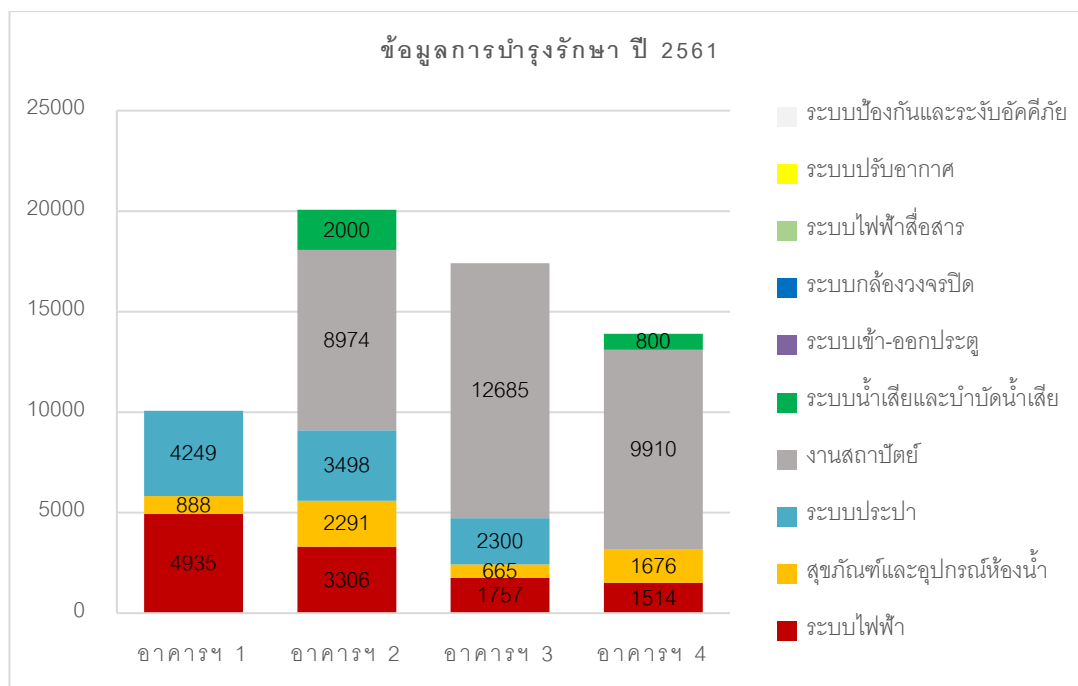
ภาพที่ 40 สรุปข้อมูลค่าใช้จ่ายการบำรุงรักษาทั้ง 4 อาคาร

จากข้อมูลแผนภูมิ ภาพที่ 40 แสดงถึงข้อมูลการบำรุงรักษา ปี 2561 ของอาคารกรณีศึกษา ทั้ง 4 อาคาร เมื่อเปรียบเทียบค่าใช้จ่ายกับจำนวนรายการซ่อมบำรุงของแต่ละหมวดงาน พบว่า หมวดงานระบบประปา และหมวดงานระบบน้ำเสียและบำบัดน้ำเสีย มีค่าใช้จ่ายในการซ่อมบำรุงเฉลี่ยต่อครั้งสูงสุด หมวดงานสถาปัตยกรรมมีค่าใช้จ่ายเฉลี่ยต่อครั้งรองลงมา ตามมาด้วยหมวดงานระบบไฟฟ้า และหมวดงานสุขภัณฑ์และอุปกรณ์ห้องน้ำตามลำดับ แสดงให้เห็นว่าหากเกิดความเสียหายของหมวดงานระบบประปา หมวดงานระบบน้ำเสียและบำบัดน้ำเสีย จำนวนหลายรายการจะทำให้ค่าใช้จ่ายการบำรุงรักษาในปีนั้น ๆ สูงตาม และหากสามารถวางแผนการบำรุงรักษาระบบดังกล่าวได้โดยไม่ใช้วิธีการบำรุงรักษาแบบเสียแล้วซ่อม เพื่อที่จะช่วยลดโอกาสและผลกระทบที่จะเกิดขึ้น ก็จะช่วยลดค่าใช้จ่ายในการซ่อมบำรุงได้ด้วยเช่นกัน
