แนวโน้มของการใช้งานใหม่ของเรือนแถวริมน้ำชุมชนตลาดหัวตะเข้ กรุงเทพมหานคร
จากการศึกษาปรากฏการณ์เจเนตรีฟิเคชัน

TREND OF NEW USE FROM GENTRIFICATION PHENOMENON :A STUDY OF
ROWHOUSES IN HUA TAKHE WATERFRONT COMMUNITY, BANGKOK

A Thesis Submitted in Partial Fulfillment of the Requirements
for Master of Arts (HISTORY OF ARCHITECTURE)
Department of Architecture and Related Arts
Silpakorn University
Academic Year 2022
Copyright of Silpakorn University

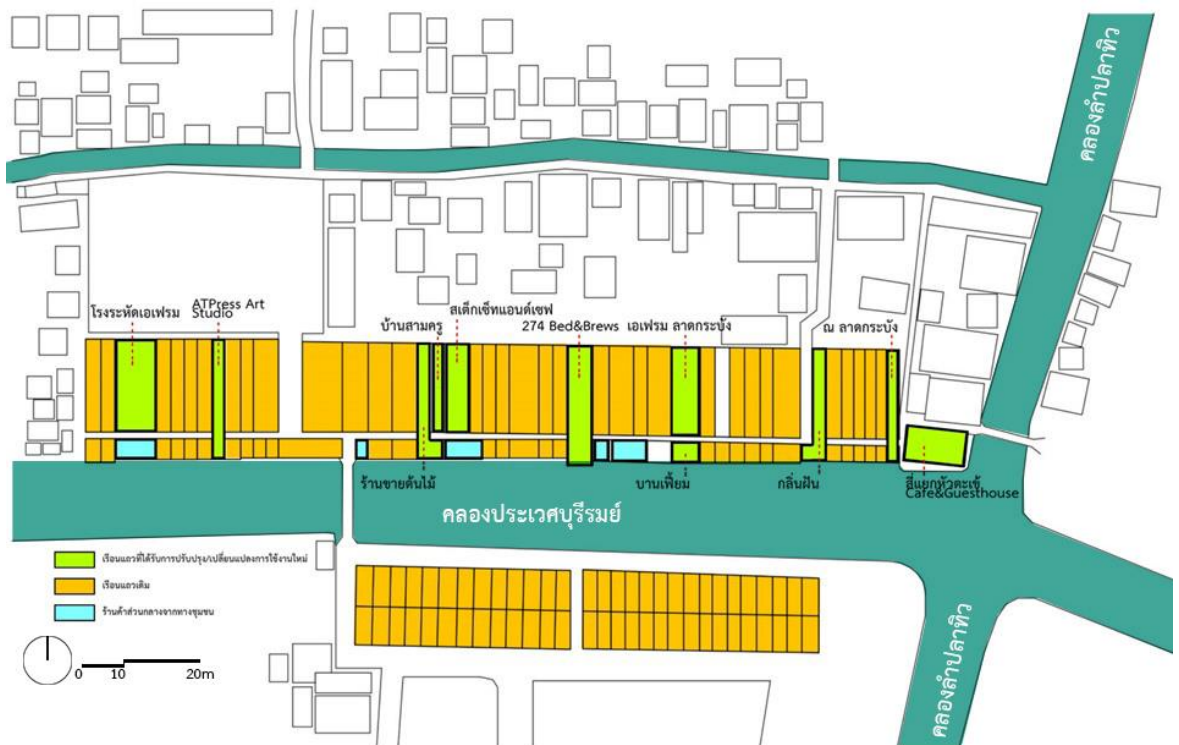
ภาพที่ 55 แผนผังของเรือนแถวไม้ชุมชนตลาดหัวตะเข้ (สีส้ม) และอาคารที่ใช้เป็นกรณีศึกษา (สีเขียวอ่อน)

1. สี่แยกหัวตะเข้ Caf&Guesthouse
2. ร้าน ณ ตลาดกระบ้ง
3. ร้านกลิ้งฝัน
4. ร้านบานเฟี้ยม
5. เอเฟรม ตลาดกระบ้ง
6. 274 Bed&Brews
7. ร้านสติกเก็ตแอนด์เชฟ
8. บ้านสามครู
9. ร้านขายต้นไม้
10. ATPress Art Studio
11. โรงระหัดเอเฟรม

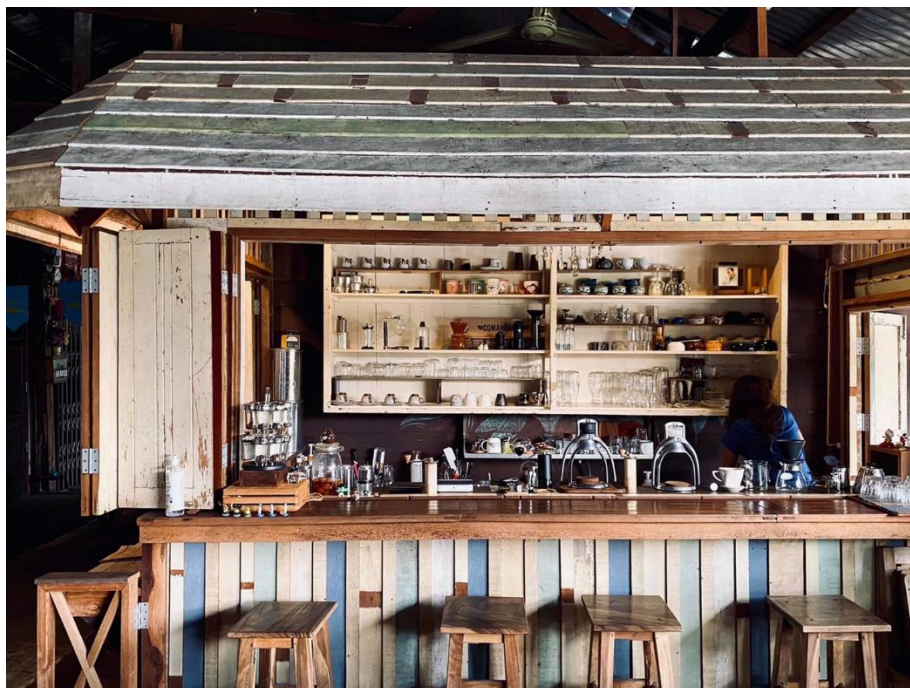
ภาพที่ 73 ร้าน กลิ่นฝืน หลังการปรับปรุงพื้นที่การใช้งานใหม่บริเวณตลิ่งริมน้ำ
ที่มา : ผู้วิจัย

ริมน้ำเดิม และย้ายส่วนทำกาแฟออกมาจากส่วนอาคารเดิม (ภาพที่ 73) ซึ่งร้านนี้จะเป็นเรือนแถวไม้ที่ตั้งอยู่หัวมุมระหว่างทางเดินริมน้ำของชุมชนกับซอยที่จะแยกเข้าไปหลังชุมชน ซึ่งอาคารส่วนที่ติดซอยจึงมีการปรับปรุงรูปแบบของร้านใหม่ช่องเปิดเพิ่มจากผนังไม้แบบเรือนแถวไม้ปกติ เพื่อให้สามารถใช้ถ่ายเทอากาศได้มากขึ้นจากเดิม

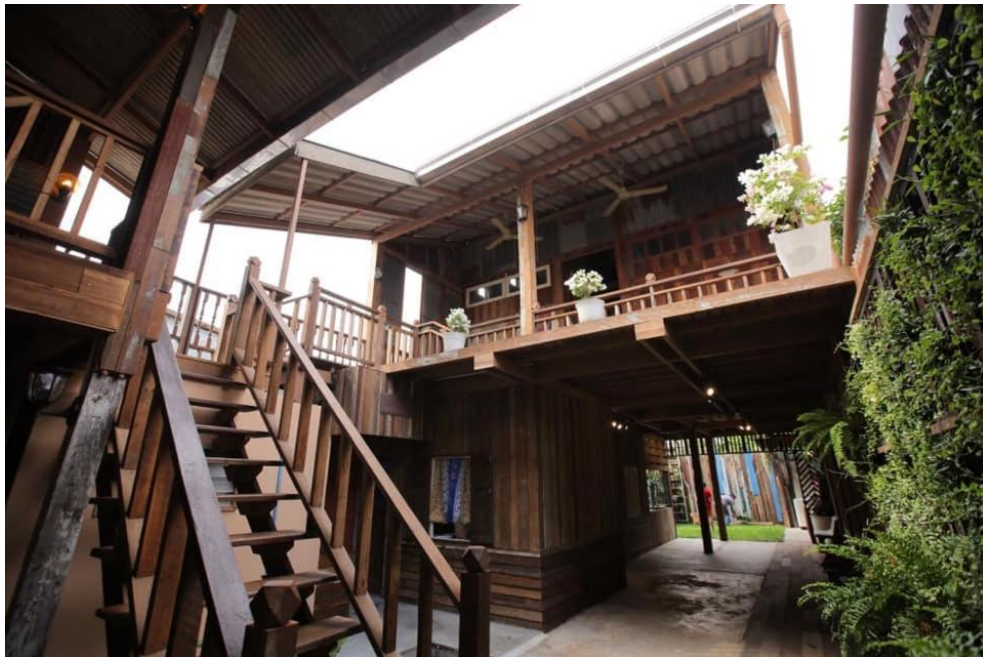
ภาพที่ 88 ร้าน 274 Bed & Brews หลังการปรับเปลี่ยนโครงจากของเรือนแถวเดิม 2 คูหา
ที่มา : ผู้วิจัย

ด้านหลังของร้านมีการปรับเปลี่ยนวัสดุหลังคาเป็นกระเบื้องลอนแทนสังกะสีเดิม เพื่อป้องกันการเกิดการรั่วซึม เพิ่มอายุการใช้งาน และการดูแลรักษาที่ง่าย เนื่องจากเป็นบริเวณที่ปรับเปลี่ยนเป็นที่พักของส่วนเกสต์เฮาส์ (ภาพที่ 88) บริเวณส่วนหน้าร้านนั้นมีการปรับเปลี่ยนโครงสร้างพื้นเล็กน้อยเพื่อเพิ่มความแข็งแรงในการรับน้ำหนัก และเพิ่มราวกันตกไม้เพื่อเสริมความปลอดภัยของผู้ใช้งาน

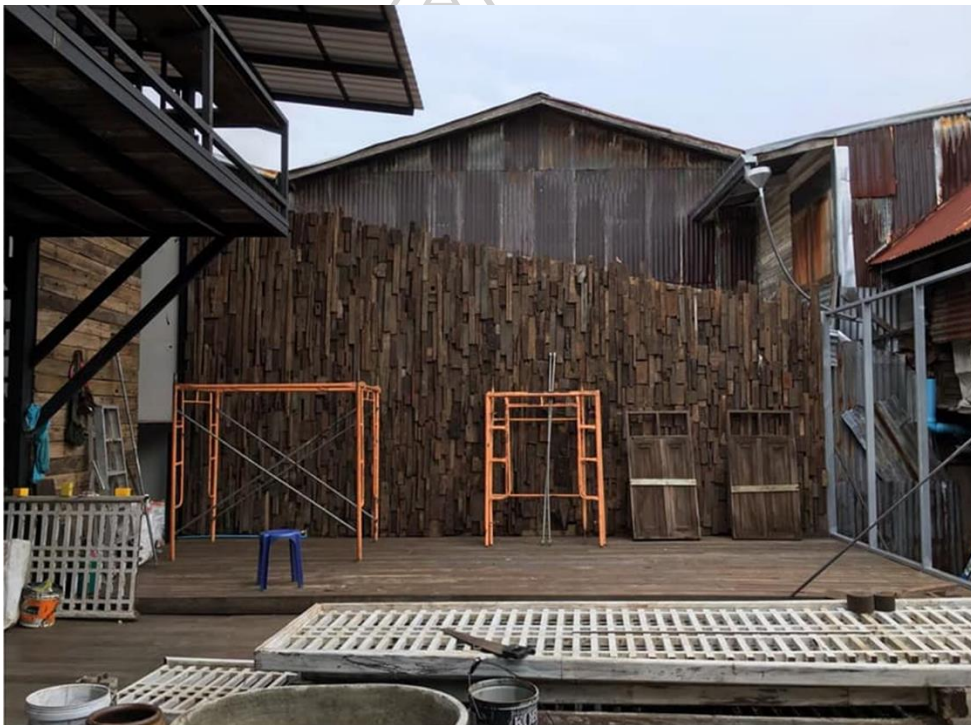
ภาพที่ 119 โรงระหัดเอเฟรม หลังการปรับปรุงโครงสร้างส่วนเรือนแถว
ที่มา : ผู้วิจัย

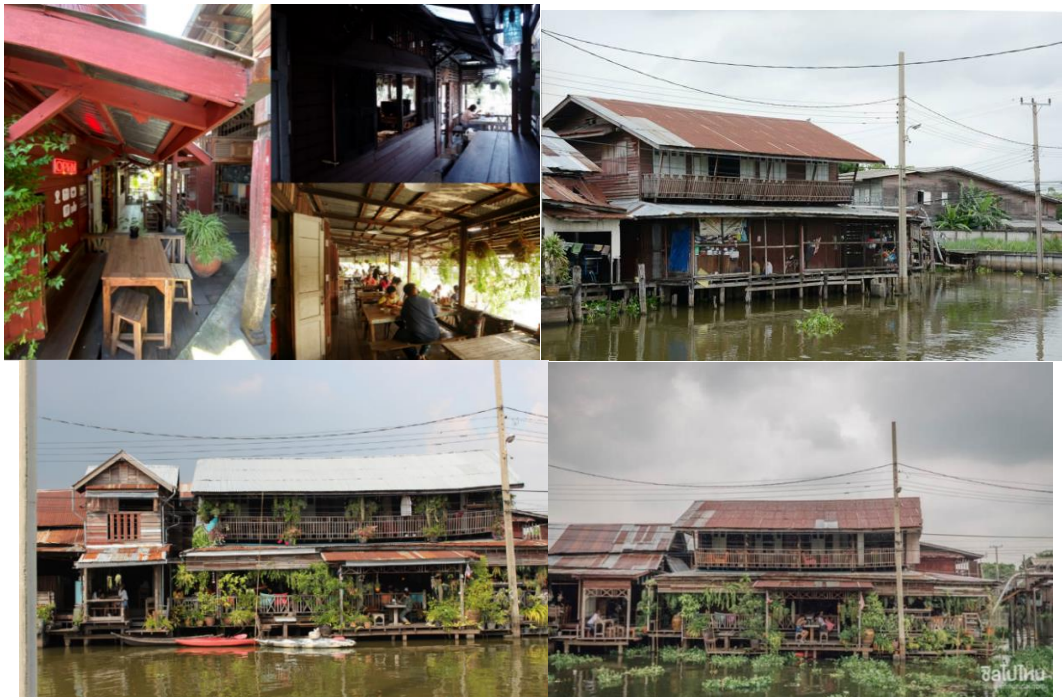
ภาพที่ 125 ตัวอย่างของการปรับปรุงซ่อมแซมอาคารในรูปแบบเดิม (ร้านสี่แยกหัวตะเข้ Café & Guesthouse)

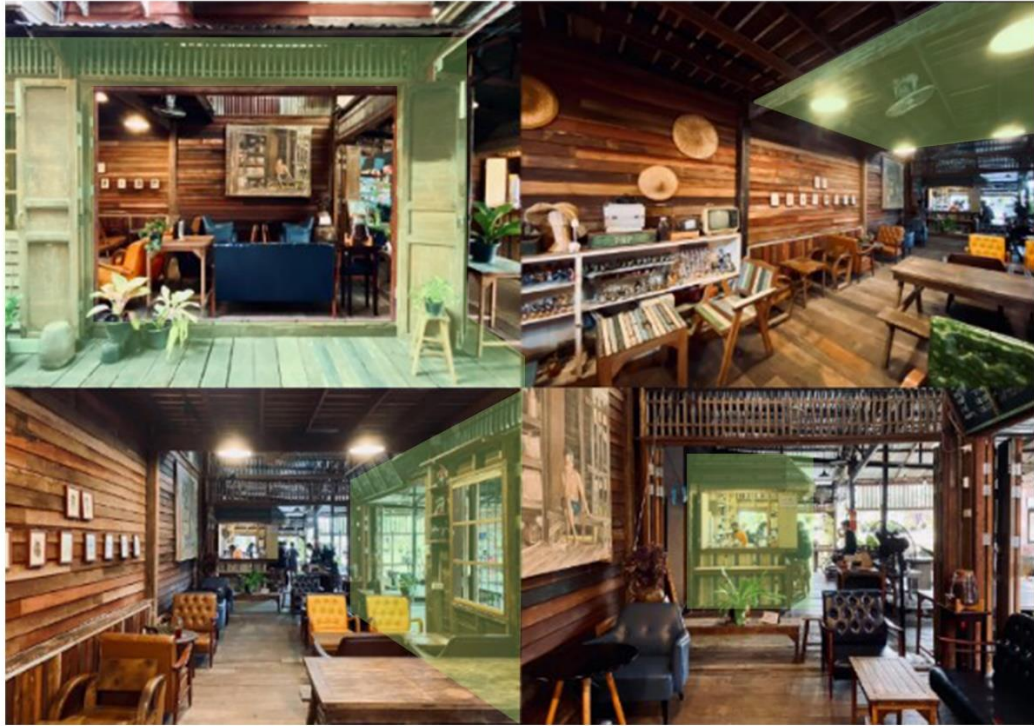
ส่วนของผนังที่มีการทำช่องเปิดใหม่

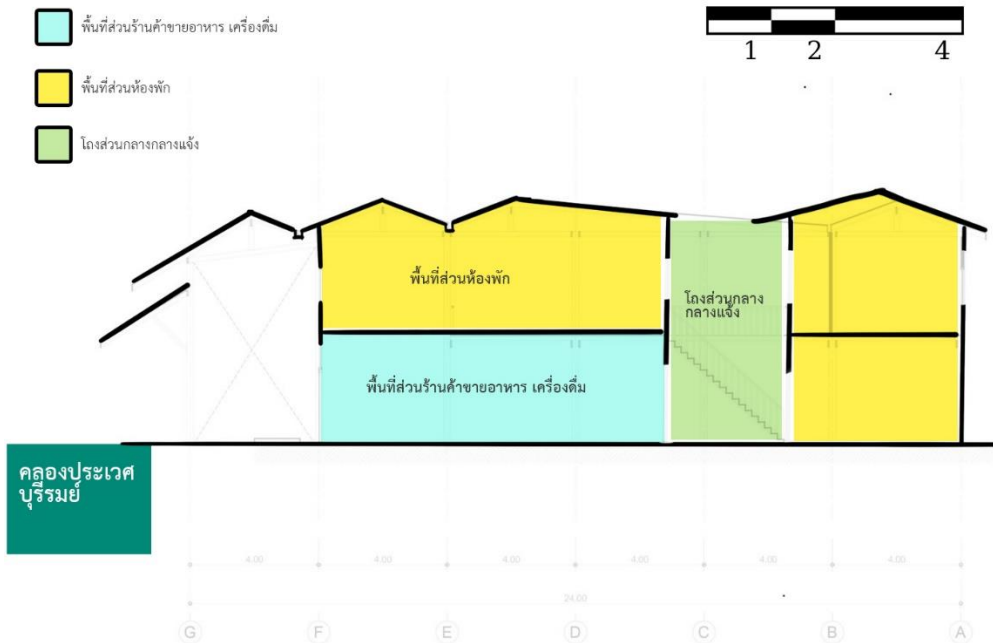
ภาพที่ 126 ตัวอย่างของการปรับปรุงรูปแบบ และโครงสร้างอาคารใหม่ (ร้านก๋วยเตี๋ยว)

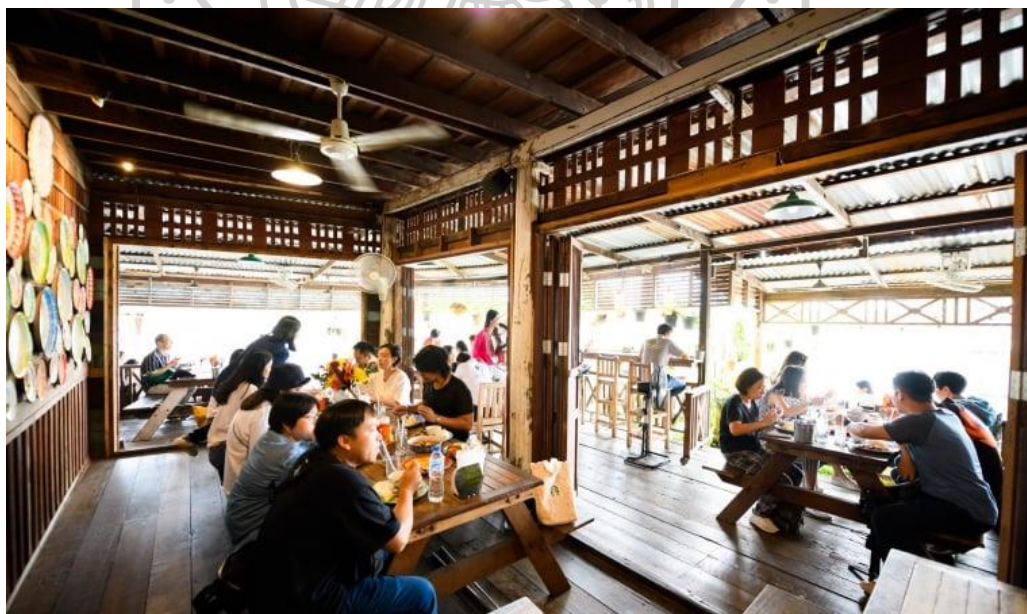
ภาพที่ 129 ตัวอย่างของการเปลี่ยนแปลงรูปแบบอาคารให้เป็นพื้นที่เปิดโล่ง
