รูปแบบสันนิษฐาน 3 มิติของวัดที่สร้างโดยสมเด็จพระราชเทวีศรีจุฬาลักษณ์

THE ANALYSIS OF STYLE AND 3D PICTORIAL ASSUMPTION OF WATS
BUILT BY TAPI SRICHULALAK

นางสาว วรัญญา พาหะ: รูปแบบสันนิษฐาน 3 มิติของวัดที่สร้างโดยสมเด็จพระราชเทวีศรีจุฬาลักษณ์ อาจารย์ที่ปรึกษาวิทยานิพนธ์ : ผู้ช่วยศาสตราจารย์ อชิรัชฎ์ ไชยพจน์พานิช

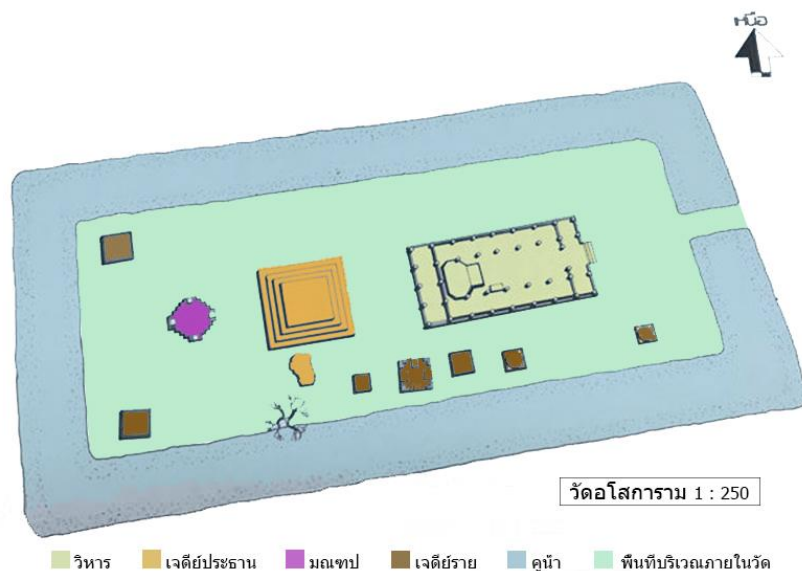
ภาพที่ 2 แผนผังภายในวัดโสการาม

แผนผังของวัดโสการามเป็นสี่เหลี่ยมผืนผ้ามีคูน้ำล้อมรอบขนาดคูกว้าง 10 เมตร ขนาด 40x80 เมตร มีทางเข้าด้านหน้าทิศตะวันออก แนวแกนหลักของวัดประกอบไปด้วยเจดีย์ประธาน ตั้งอยู่กึ่งกลางก่อน ไปทางด้านหลังของพื้นที่ มีวิหารอยู่ด้านหน้าทิศตะวันออก ด้านหลังของเจดีย์ประธานเป็นมณฑป มุมด้านทิศตะวันตกเฉียงเหนือและมุมด้านทิศตะวันตกเฉียงใต้ภายในวัดมีเจดีย์ราย 2 องค์ ซีกด้านใต้ของวัดเจดีย์ราย 5 องค์

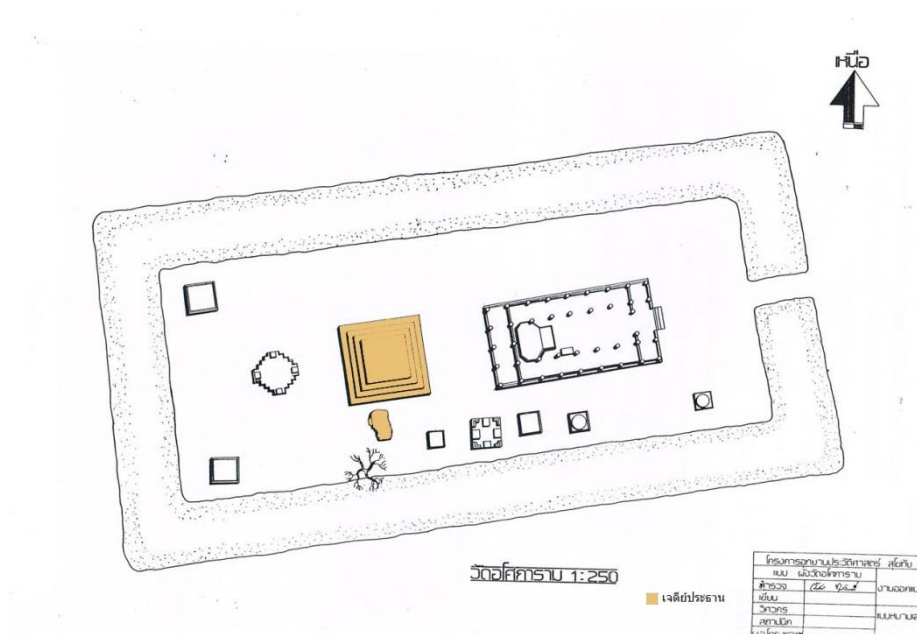
ภาพที่ 3 แผนผังเจดีย์ประธานวัดอโศการาม

รูปแบบของเจดีย์ประธานก่อด้วยอิฐอยู่ในผังสี่เหลี่ยมจัตุรัสขนาดฐานกว้างประมาณ 18 เมตร ยาว 18 เมตร มีฐานเชิงซ้อนกัน 4 ฐาน ถัดขึ้นไปเป็นฐานบัวลูกแก้วอกไก่ 2 เส้น ส่วนเหนือขึ้นไปพังทลาย มีส่วนยอดคอคอยู่ทางทิศใต้ของเจดีย์ มีลักษณะเป็นยอดพุ่มข้าวบิณฑ์ ทำให้สามารถสรุปได้ว่าเจดีย์ประธานเป็นเจดีย์พุ่มข้าวบิณฑ์ (ภาพที่ 4-7)

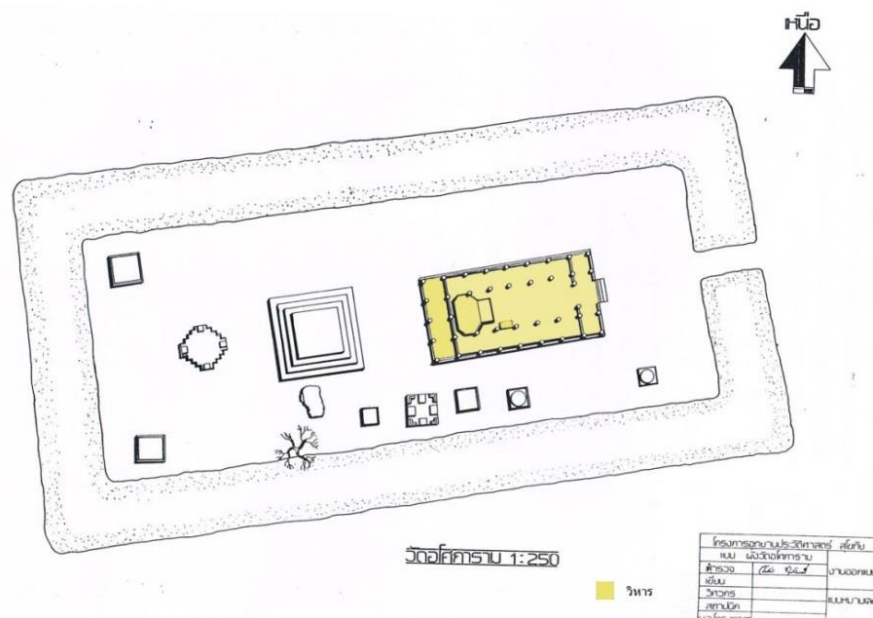
ภาพที่ 8 แสดงแผนผังวิหารวัดโสการาม

วิหารตั้งอยู่ทางด้านทิศตะวันออกของเจดีย์ประธาน ขนาดกว้าง 7 ห้อง ก่อด้วยอิฐและศิลาแลง ปัจจุบันเหลือขั้นฐานกว้างประมาณ 20 เมตร ยาว 35 เมตร เสาวิหารมีลักษณะเป็นทรงกลม มีการเจาะช่องที่หัวเสาใช้สำหรับเสียบคานเครื่องหลังคาที่สร้างขึ้นด้วยไม้ซึ่งได้พังทลายสูญหายไปตามกาลเวลา และมีแท่นฐานชุกชีขนาดใหญ่ ตั้งอยู่บริเวณด้านหลังของอาคาร ไว้สำหรับประดิษฐานพระพุทธรูป

จากสภาพปัจจุบันที่เหลือเพียงส่วนฐานและเสาอาคารเท่านั้น โดยแนวเสาอาคารแบ่งออกเป็น 7 ห้อง มีแนวเสาพาไลที่ไว้รองรับชายหลังคาปีกนกทั้งด้านซ้าย และด้านขวาของอาคาร และมีแนวเสาร่วมในอีก 2 แถว มุขหน้าของวิหารตรงกลางมีบันไดทางเข้าสู่อาคาร 1 อัน ส่วนมุขด้านหลังมีบันไดทางเข้าสู่อาคาร 2 อัน (ภาพที่ 9-10)

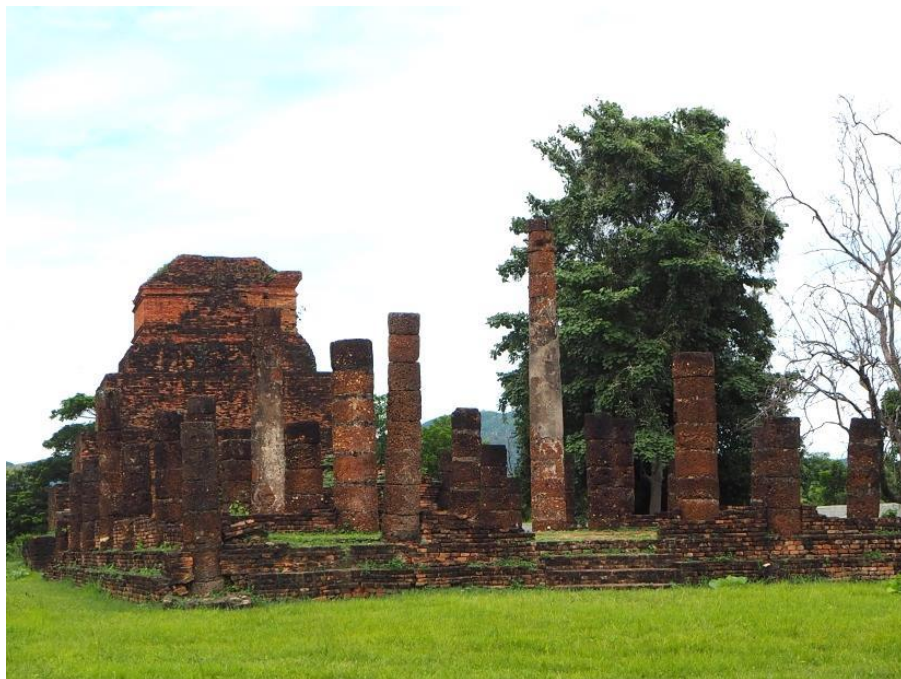
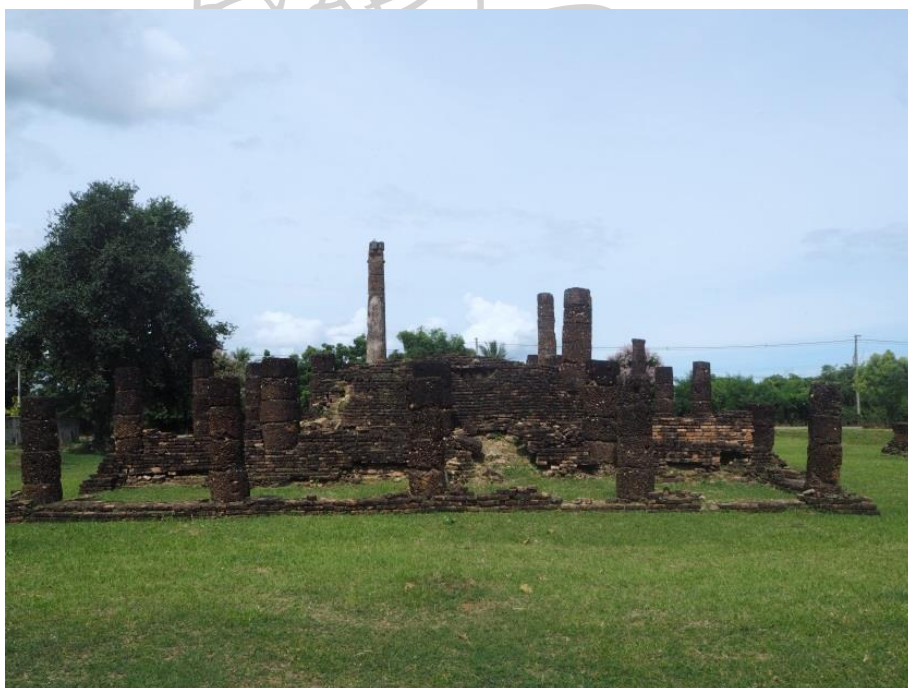
ภาพที่ 9 ส่วนฐานวิหารภายในวัดอโศการาม

ภาพที่ 10 ส่วนฐานวิหารภายในวัดอโศการาม

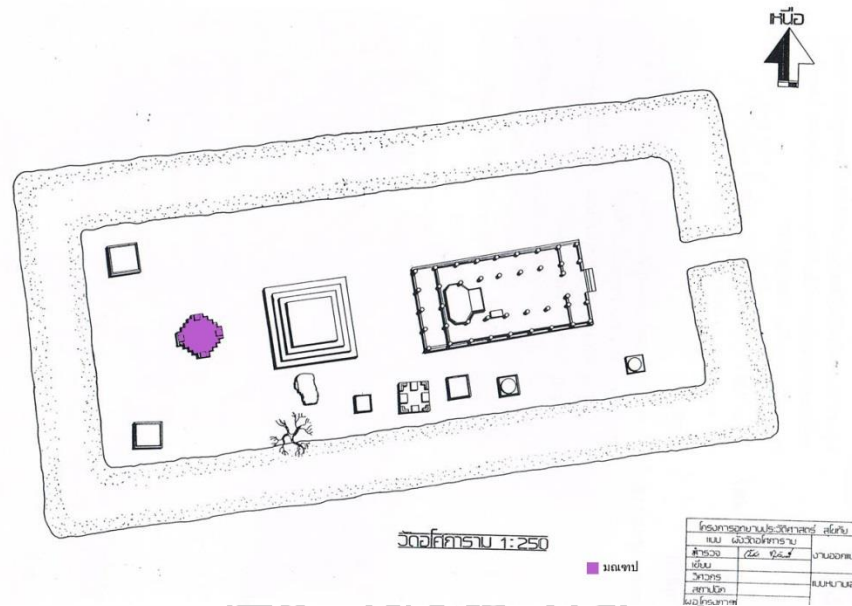
ภาพที่ 11 แผนผังมณฑปวัดอโศการาม

มณฑปตั้งอยู่ในแนวแผนผังแกนหลักของวัดด้านทิศตะวันตกของเจดีย์ประธาน อาคารก่อด้วยอิฐอยู่ในผังสี่เหลี่ยมเพ็ญมุม ประดับด้วยลวดบัวลูกแก้วอกไก่ มีขนาดกว้างประมาณ 4 เมตร ยาว 4 เมตร ถัดขึ้นไปส่วนเรือนธาตุมีบันไดทางเข้าสู่ภายในอยู่ทางด้านทิศตะวันออก (ภาพที่ 12) อีก 3 ด้าน ก่อทึบทำซุ้ม (ภาพที่ 13 - 15)

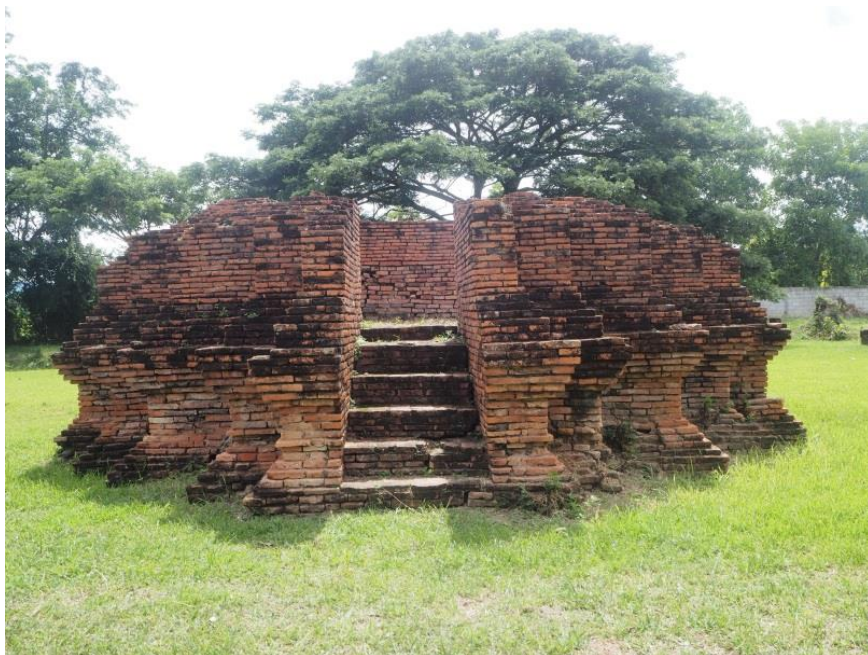
ภาพที่ 12 ส่วนฐานมณฑปภายในวัดอโศการาม ทางด้านทิศตะวันออก

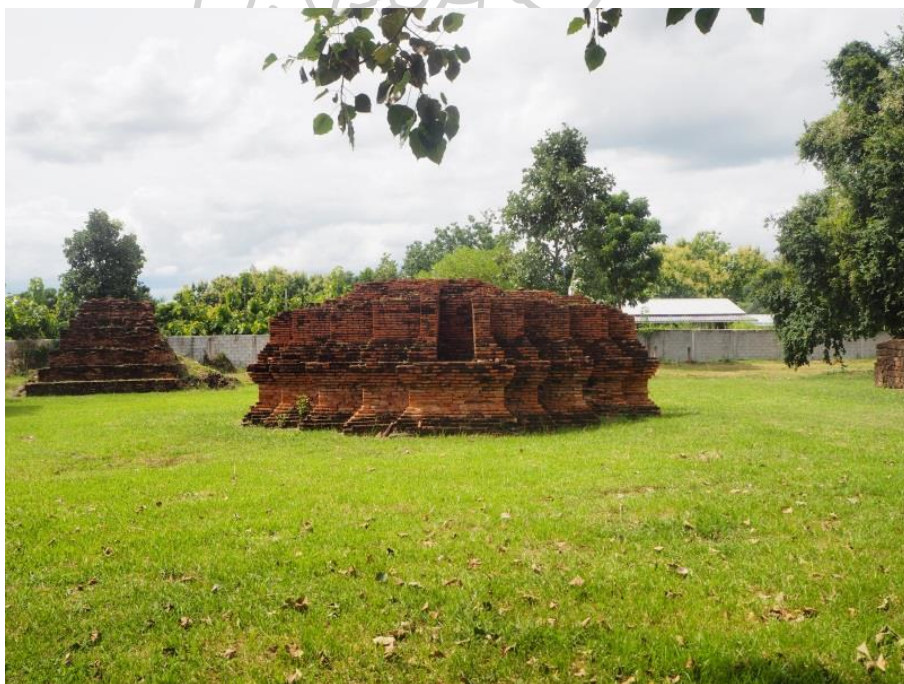
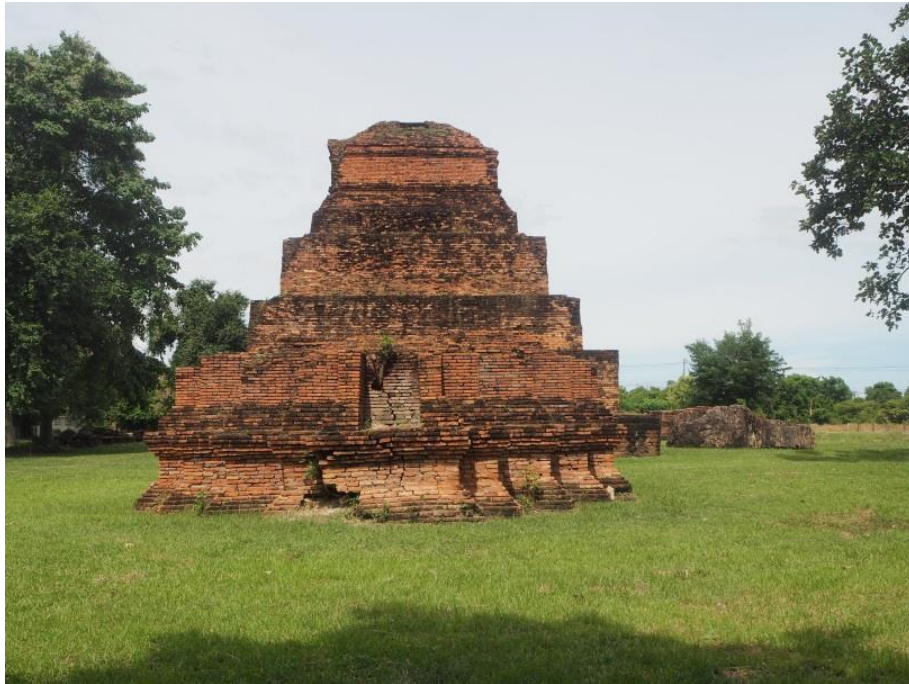
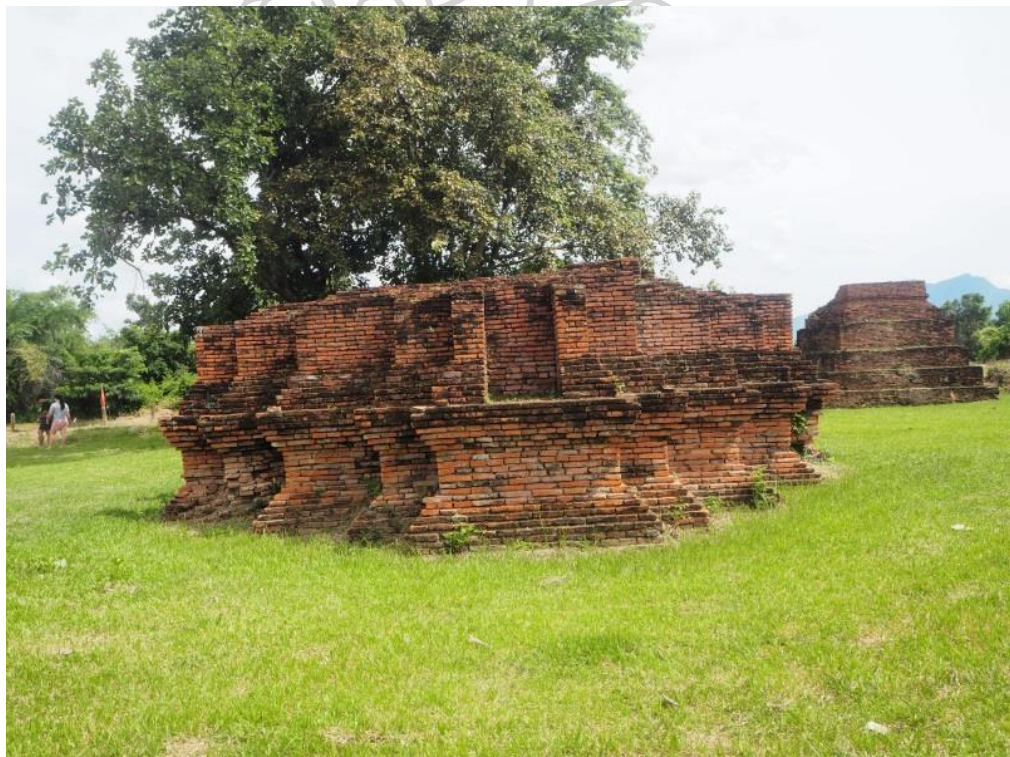
ภาพที่ 13 ส่วนฐานมณฑปภายในวัดอโศการาม ทางด้านทิศใต้

ภาพที่ 14 ส่วนฐานมณฑปภายในวัดอโศการาม ทางด้านทิศตะวันตก

ภาพที่ 15 ส่วนฐานมณฑปภายในวัดอโศการาม ทางด้านทิศเหนือ

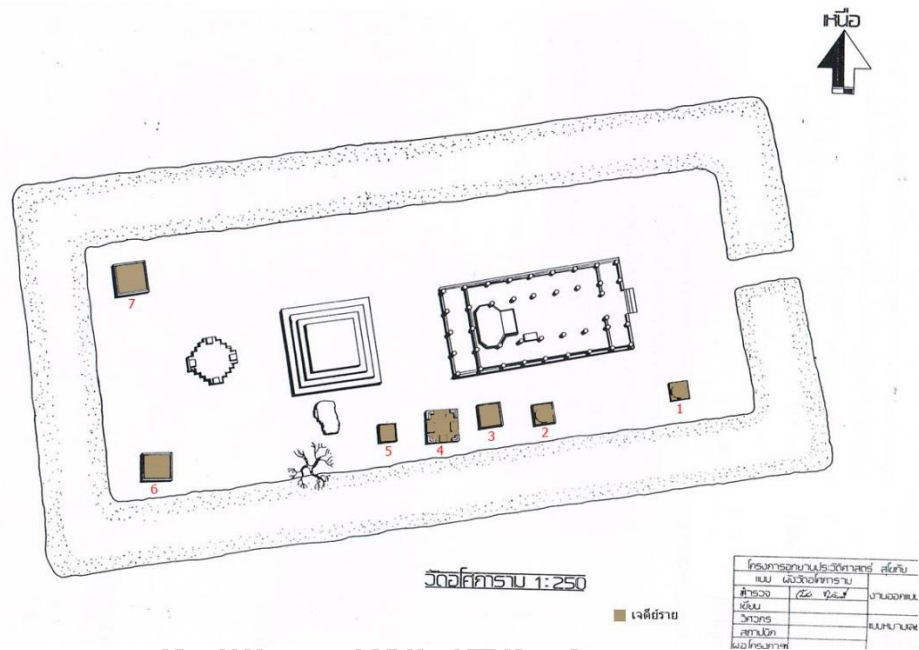
ภาพที่ 16 แผนผังเจดีย์รายวัดโสศการาม

ภายในบริเวณวัดโสศการาม มีเจดีย์รายขนาดเล็ก 7 องค์ ซึ่งปัจจุบันเหลือเพียงแต่ฐานของเจดีย์เท่านั้น

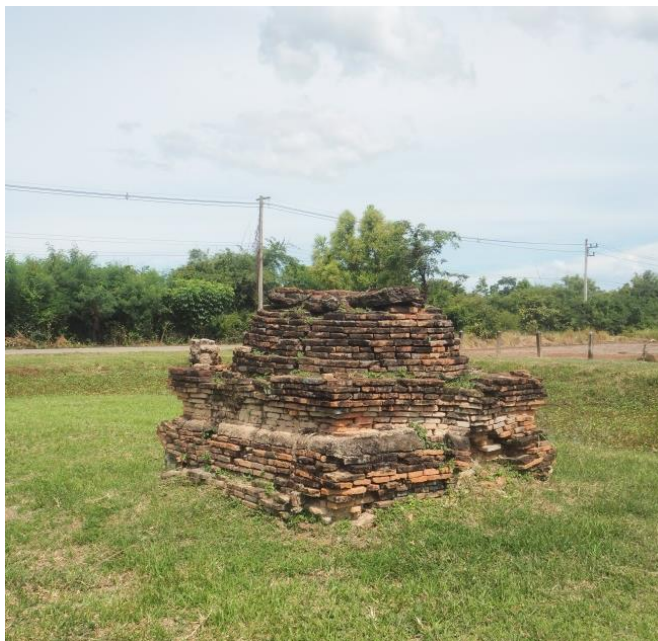
ภาพที่ 17 ส่วนฐานเจดีย์รายภายในวัดอโศการามด้านทิศตะวันออกเฉียงใต้องค์ที่ 1

เจดีย์รายองค์ที่ 1 ตั้งอยู่ทางด้านทิศตะวันออกเฉียงใต้ ก่อด้วยอิฐอยู่ในผังสี่เหลี่ยมจัตุรัส ปัจจุบันส่วนฐานเจียงจมอยู่ที่ใต้ดิน ส่วนที่โผล่พ้นพื้นดินมีเพียงชั้นฐานบัว 1 ฐาน ต่อด้วยฐานเจียงในผังกลม 2 ฐาน องค์กระฆังและส่วนยอดพังทลายตามกาลเวลา (ภาพที่ 17)

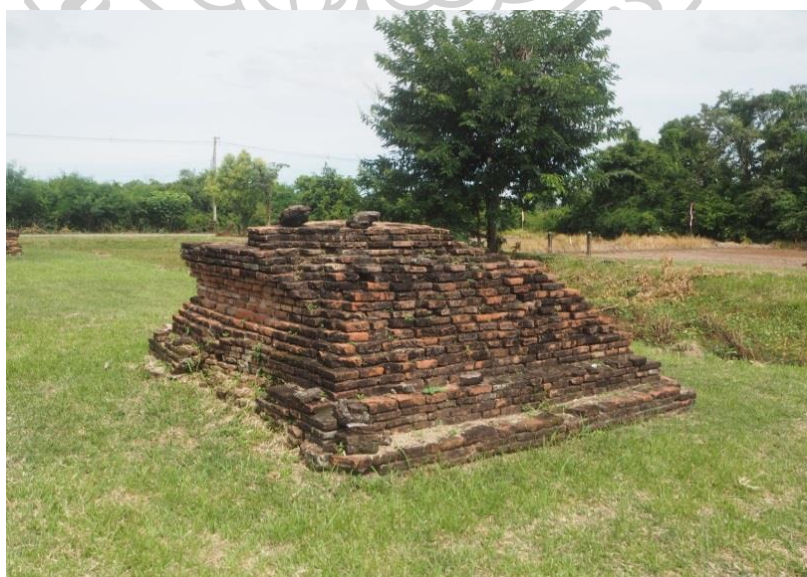
ภาพที่ 18 ส่วนฐานเจดีย์รายภายในวัดอโศการามด้านทิศใต้องค์ที่ 2

เจดีย์รายองค์ที่ 2 ตั้งอยู่ทางด้านทิศใต้ ก่อด้วยอิฐอยู่ในผังสี่เหลี่ยมจัตุรัส สภาพปัจจุบันมีเพียงชั้นฐานบัว 1 ฐาน ต่อด้วยฐานเชิงในผังกลม 1 ฐาน ส่วนองค์ระฆังและปลียอดพังทลาย (ภาพที่ 18)

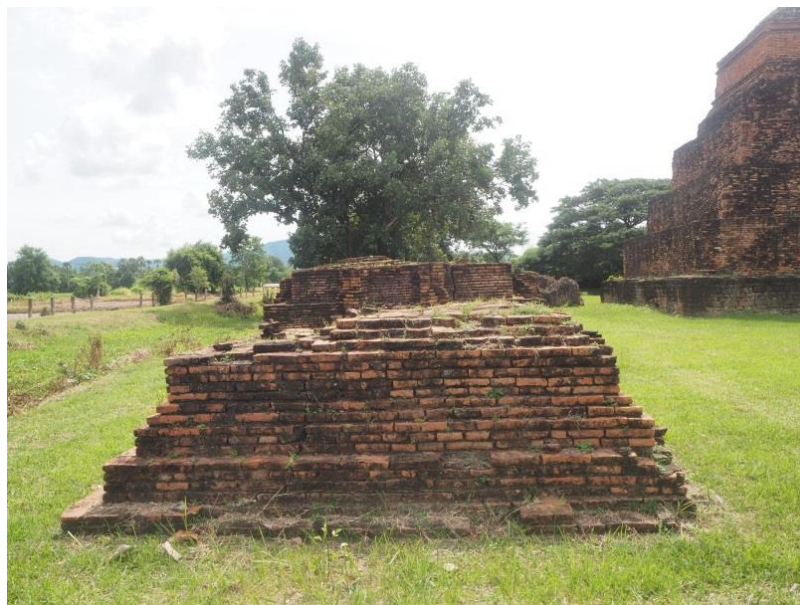
ภาพที่ 19 ส่วนฐานเจดีย์รายภายในวัดอโศการามด้านทิศใต้องค์ที่ 3

เจดีย์รายองค์ที่ 3 ตั้งอยู่ทางด้านทิศใต้ ก่อด้วยอิฐอยู่ในผังสี่เหลี่ยมจัตุรัส สภาพปัจจุบันเหลือเพียงส่วนของฐานเชิง 3 ฐานเท่านั้น โดยในของส่วนองค์ระฆัง และส่วนยอดได้พังทลายลงทั้งหมด มีขนาดใกล้เคียงกับเจดีย์รายองค์ที่ 1 และเจดีย์รายองค์ที่ 2 (ภาพที่ 19)

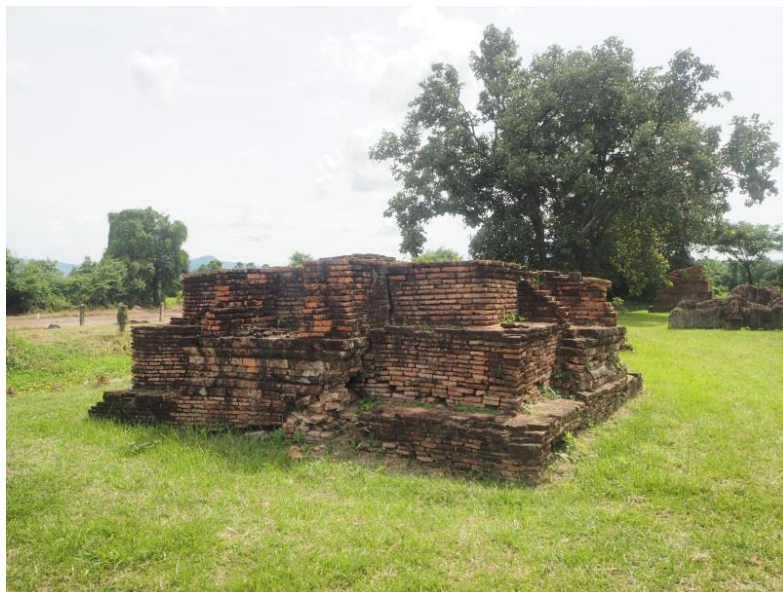
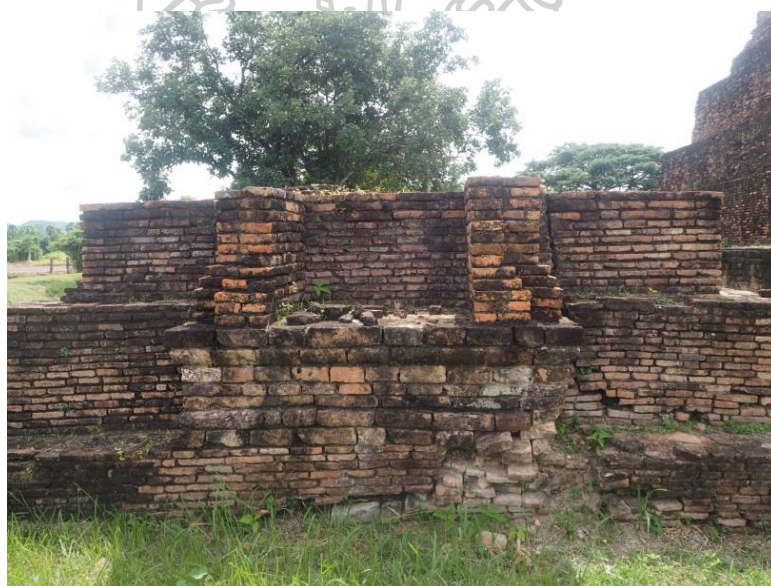
ภาพที่ 20 ส่วนฐานเจดีย์รายภายในวัดอโศการามด้านทิศใต้องค์ที่ 4

ภาพที่ 21 ส่วนฐานเจดีย์รายภายในวัดอโศการามด้านทิศใต้องค์ที่ 4

เจดีย์รายองค์ที่ 4 ตั้งอยู่ทางด้านทิศใต้ก่อด้วยอิฐอยู่ในผังสี่เหลี่ยมเพิ่มมุม สภาพปัจจุบันเหลือฐานเชิงซ้อนกัน 3 ฐาน มีการก่อเป็นจรณะนำชุ้มทั้งยื่นออกมาทั้ง 4 ด้าน โดยส่วนเหนือขึ้นไปพังทลาย (ภาพที่ 20 - 21)

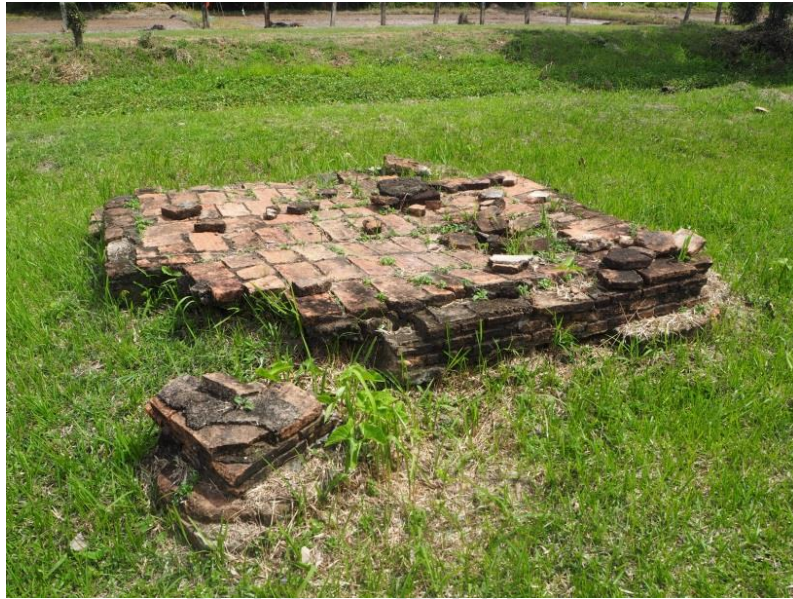
ภาพที่ 22 ส่วนฐานเจดีย์รายภายในวัดอโศการามด้านทิศใต้องค์ที่ 5

เจดีย์รายองค์ที่ 5 ตั้งอยู่ทางด้านทิศใต้ ก่อด้วยอิฐอยู่ในผังสี่เหลี่ยมจัตุรัส ปัจจุบันเหลือเพียงฐานสี่เหลี่ยม 1 ฐานเท่านั้น ส่วนองค์ประกอบอื่นๆที่ไม่เหลือเลย (ภาพที่ 22)

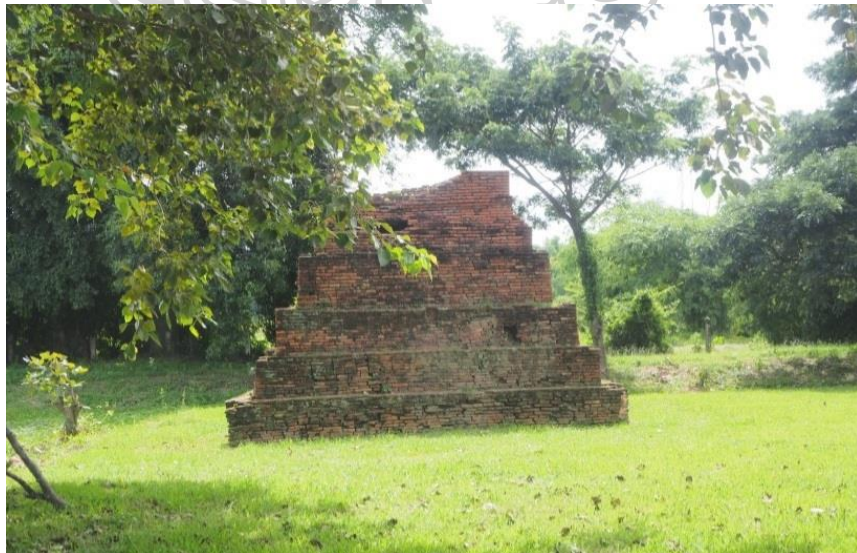
ภาพที่ 23 ส่วนฐานเจดีย์รายภายในวัดอโศการามด้านทิศตะวันตกเฉียงใต้ องค์ที่ 6

เจดีย์รายองค์ที่ 6 ตั้งอยู่ทางด้านทิศตะวันตกเฉียงใต้ ก่อด้วยอิฐอยู่ในผังสี่เหลี่ยมจัตุรัส มีสภาพค่อนข้างสมบูรณ์ เหลือชั้นฐานเจียงสี่เหลี่ยมจัตุรัสซ้อนลดหลั่นกัน 4 ฐาน ต่อด้วยฐานบัวลูกแก้ว 1 ฐาน องค์กระฆังและส่วนยอดพังทลาย (ภาพที่ 23)

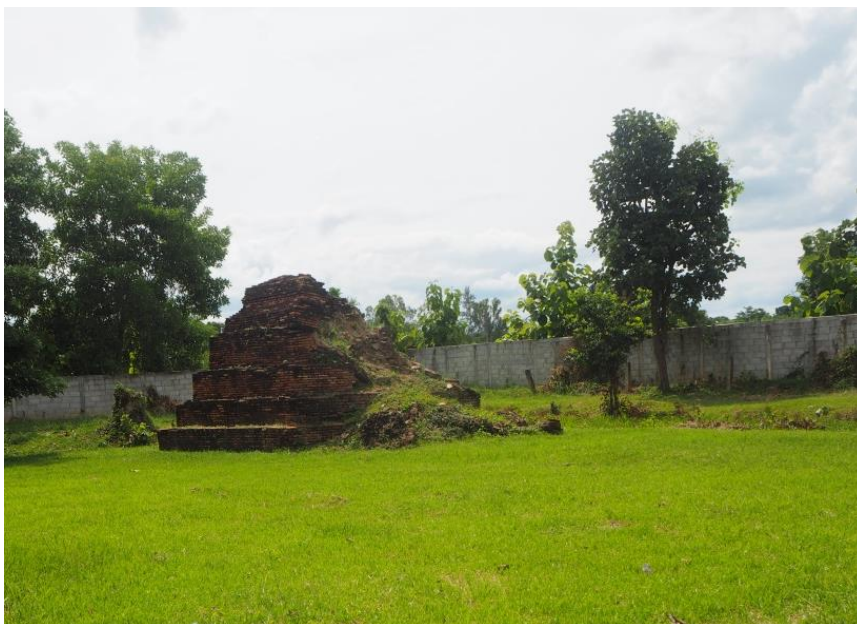
ภาพที่ 24 ส่วนฐานเจดีย์รายภายในวัดอโศการามด้านทิศตะวันตกเฉียงเหนือองค์ที่ 7

เจดีย์รายองค์ที่ 7 ตั้งอยู่ทางด้านทิศตะวันตกเฉียงเหนือ ก่อด้วยอิฐอยู่ในผังสี่เหลี่ยมจัตุรัส สภาพปัจจุบันยังเหลือชั้นฐานเจียงสี่เหลี่ยมจัตุรัสซ้อนลดหลั่นกัน 4 ฐาน ถัดขึ้นไปเป็นฐานบัวลูกแก้ว 1 ฐาน องค์กระฆังและส่วนยอดพังทลาย (ภาพที่ 24)

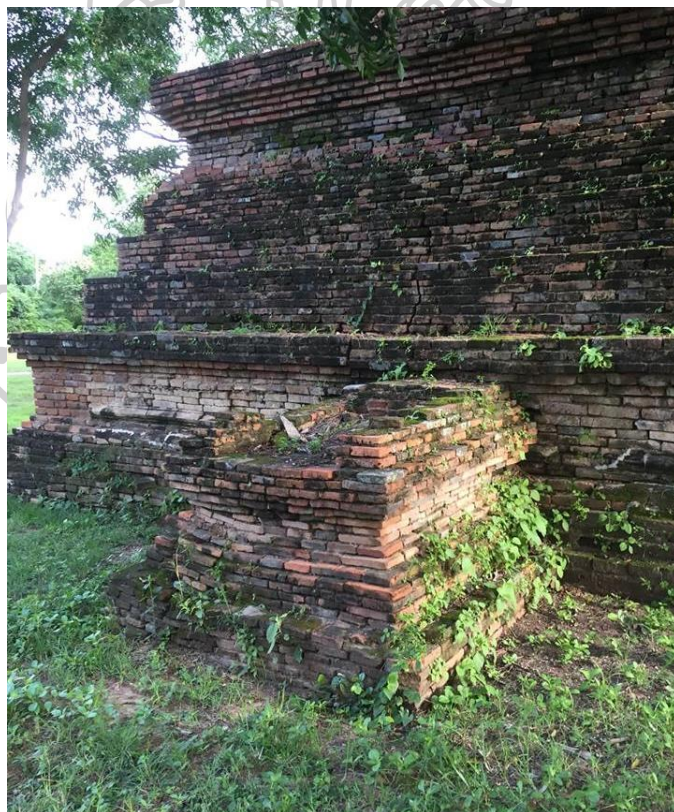
ภาพที่ 30 ส่วนฐานเจดีย์ประธานภายในวัดมumlลิ่งกา (วัดบูรพาราม)

ส่วนด้านทิศใต้ของเจดีย์ประธานปัจจุบันก่อเป็นฐานบัวยื่นออกมา (ภาพที่ 30) แต่จากการตรวจสอบภาพถ่ายเก่าขณะขุดแต่ง⁸ พบว่าแต่เดิมเป็นกองอิฐ ซึ่งอาจเป็นส่วนยอดของเจดีย์ประธานที่พังทลายลงมามากกว่า (ดูภาพที่ 31)

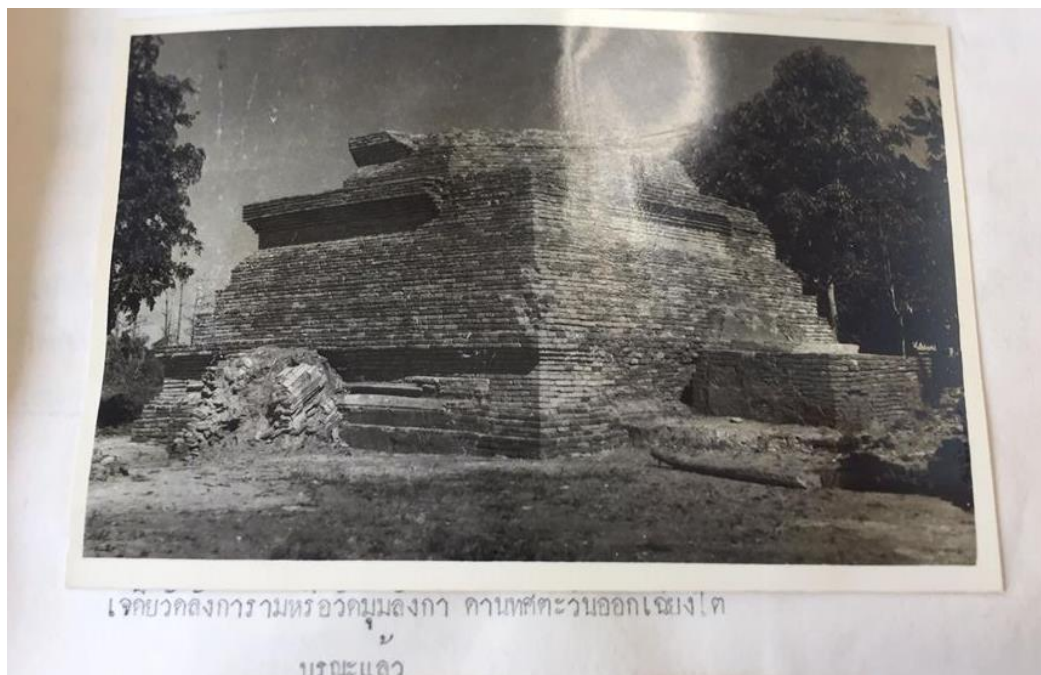
ภาพที่ 31 ภาพถ่ายเก่าเจดีย์ประธานวัดมณีสถา (วัดบูรพาภิราม)

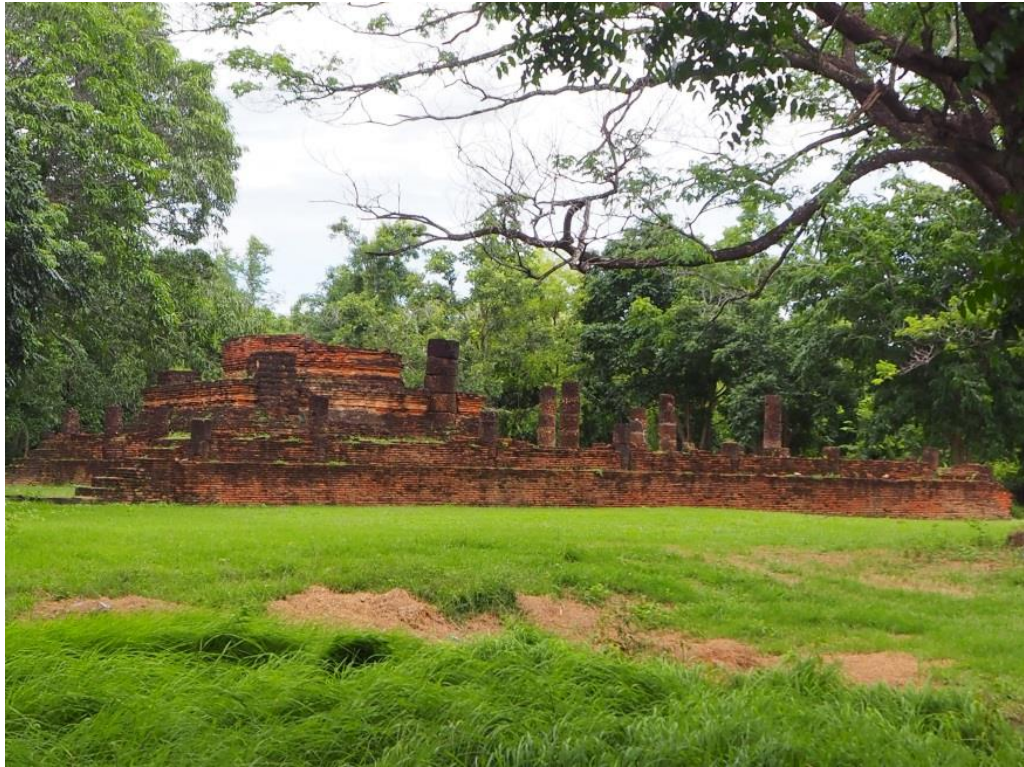
ภาพที่ 33 ส่วนฐานวิหารภายในวัดมumlลิ่งกา (วัดบูรพาราม)

จากสภาพปัจจุบันที่เหลือเพียงส่วนฐานและเสาอาคารเท่านั้น โดยแนวเสาอาคารแบ่งออกเป็น 7 ห้อง มีแนวเสาพาไลที่ไว้รองรับชายหลังคาปีกนกทั้งด้านซ้าย และด้านขวาของอาคาร และมีแนวเสาร่วมในอีก 2 แถว มุขหน้าของวิหารตรงกลางมีบันไดทางเข้าสู่อาคาร 1 อัน ส่วนมุขด้านหลังมีบันไดทางเข้าสู่อาคาร 2 อัน (ภาพที่ 33-35)

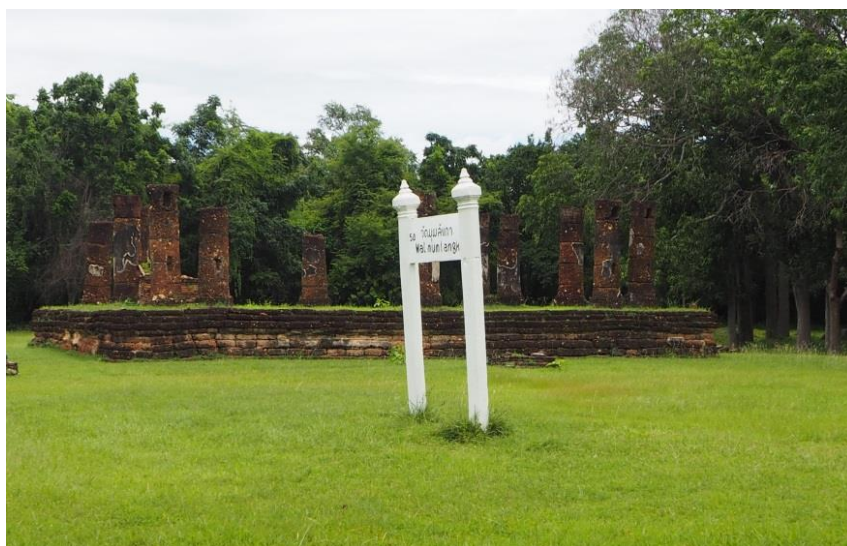
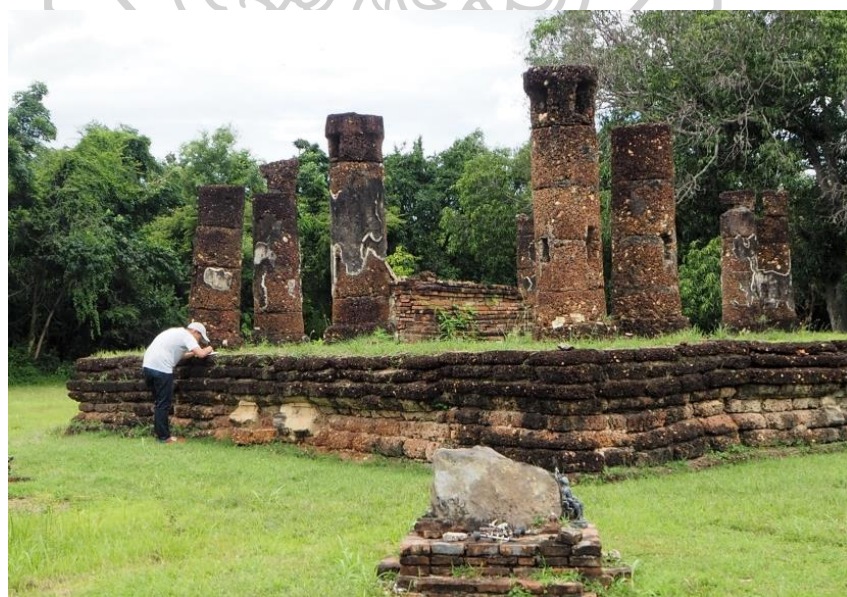
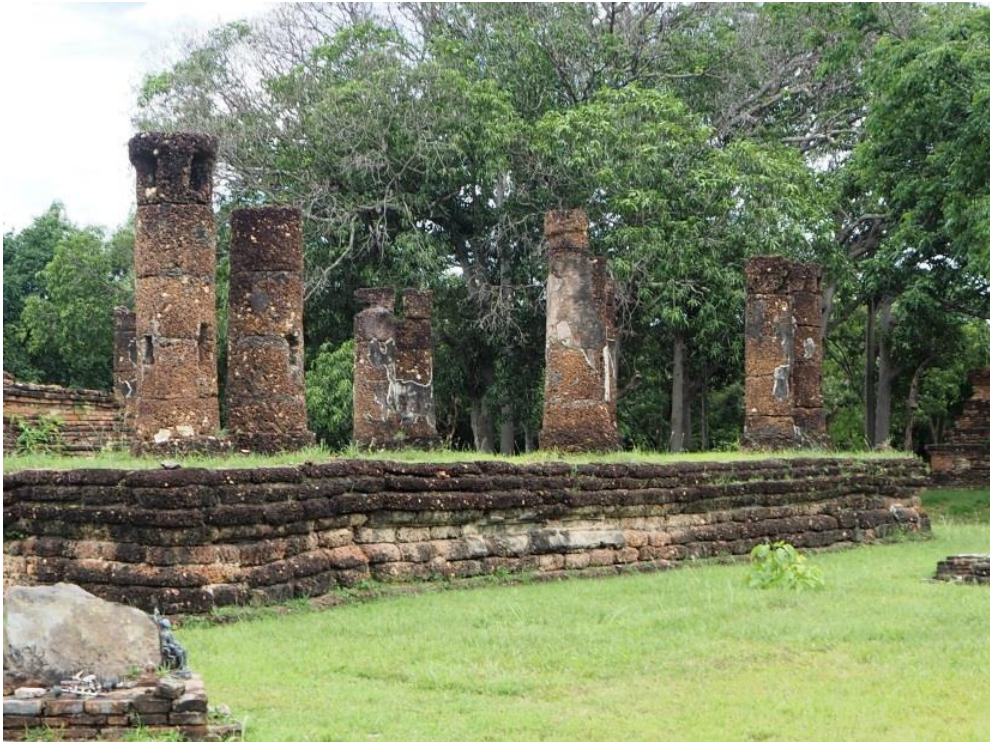
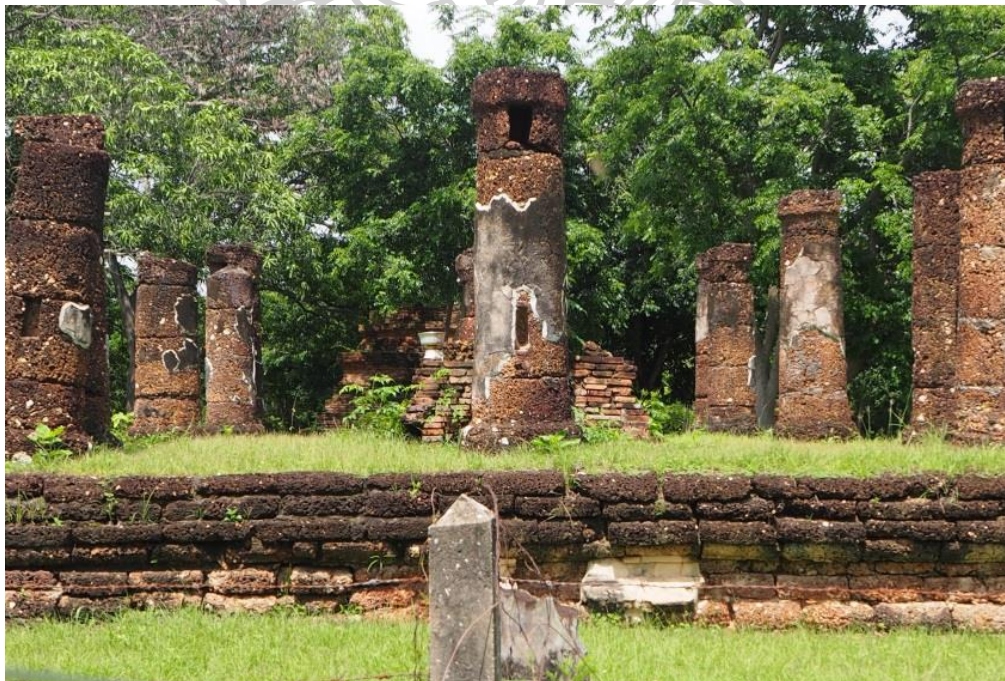
ภาพที่ 37 ส่วนฐานโบสถ์ภายในวัดมุลังกา (วัดบูรพาราม)

ภาพที่ 38 ส่วนฐานโบสถ์ภายในวัดมุลังกา (วัดบูรพาราม)

ภาพที่ 39 ส่วนฐาน โบสถ์ภายในวัดมumlลิ่งกา (วัดบูรพาราม)

ภาพที่ 40 ส่วนฐาน โบสถ์ภายในวัดมumlลิ่งกา (วัดบูรพาราม)

โบสถ์ตั้งอยู่นอกแนวคูน้ำที่ล้อมรอบโบราณสถานวัดมุลังกาทางด้านทิศตะวันตกของเจดีย์ประธาน ก่อด้วยศิลาแลง ขนาดกว้าง 10 เมตร ยาว 15 เมตร ปัจจุบันเหลือเพียงเสาและฐานชุกชีไว้สำหรับประดิษฐานพระพุทธรูปเท่านั้น

จากสภาพปัจจุบันที่เหลือเพียงส่วนฐานและเสาอาคารเท่านั้น โดยแนวเสาอาคารแบ่งออกเป็น 4 ห้อง मुखหน้าของโบสถ์ตรงกลางมีบันไดทางเข้าสู่อาคาร 1 อัน (ภาพที่ 37-40)

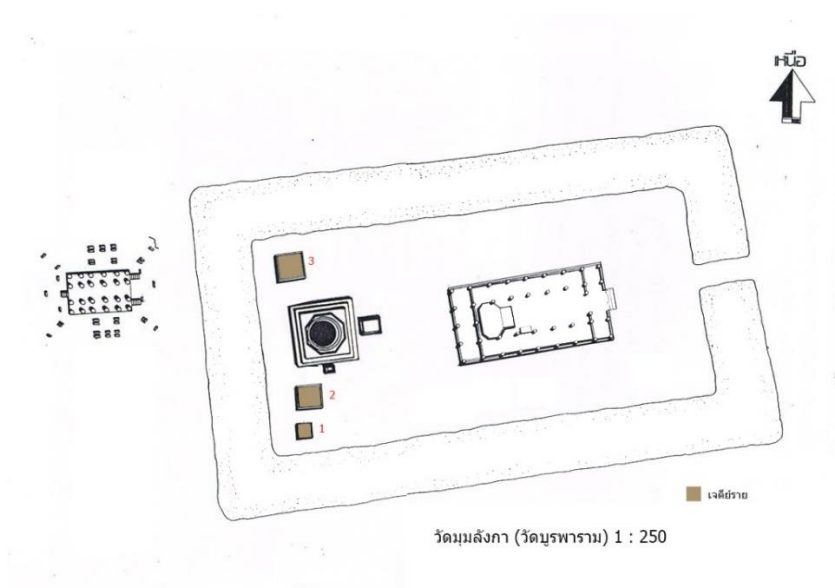
ภาพที่ 41 แผนผังเจดีย์รายวัดมumlลงกา (วัดบูรพาราม)

ภายในบริเวณวัดมumlลงกา มีเจดีย์รายขนาดเล็ก 3 องค์ ตั้งอยู่ทางด้านทิศเหนือและทางด้านทิศใต้ของเจดีย์ประธาน ซึ่งปัจจุบันเหลือเพียงแต่ฐานของเจดีย์เท่านั้น

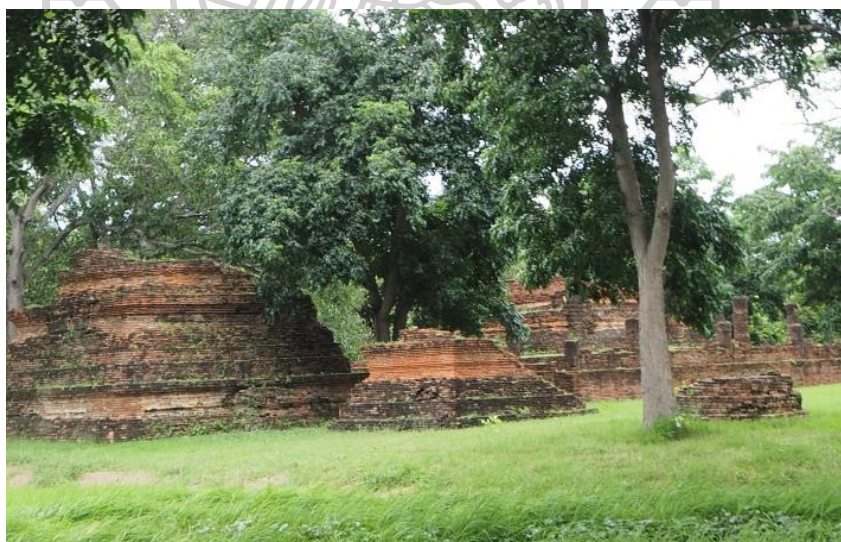
ภาพที่ 42 ส่วนฐานเจดีย์รายภายในวัดมumlลงกาทางด้านทิศใต้ของเจดีย์ประธานองค์ที่ 1 และองค์ที่ 2

เจดีย์รายองค์ที่ 1 ตั้งอยู่ทางด้านทิศใต้ ก่อด้วยอิฐอยู่ในผังสี่เหลี่ยมจัตุรัส ต่อด้วยฐานเขียงในผังกลมซ้อนกัน 2 ฐาน ถัดขึ้นไปจนถึงส่วนยอดพังทลาย (ภาพที่ 42)

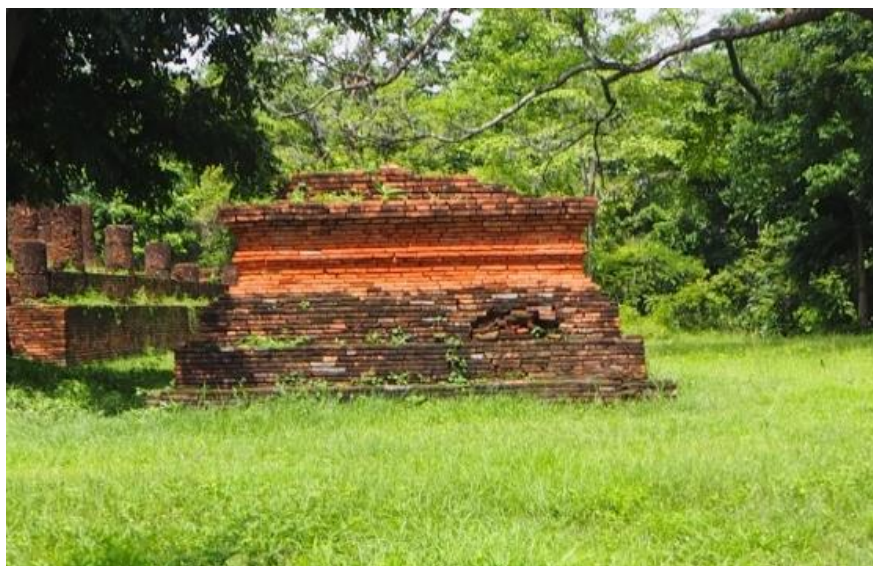
ภาพที่ 43 ส่วนฐานเจดีย์รายภายในวัดมุลังกาทางด้านทิศใต้ของเจดีย์ประธานองค์ที่ 2

เจดีย์รายองค์ที่ 2 ตั้งอยู่ทางด้านทิศใต้ ก่อด้วยอิฐอยู่ในผังสี่เหลี่ยมจัตุรัส ปัจจุบันเหลือฐานเขียงสี่เหลี่ยมซ้อนลดหลั่นกัน 2 ฐาน ต่อด้วยฐานบัวลูกแก้วอกไก่ 1 ฐาน ถัดขึ้นไปเป็นฐานแปดเหลี่ยม 1 ฐาน ส่วนองค์ระฆังและปลียอดพังทลายลงมาทั้งหมด (ภาพที่ 43)

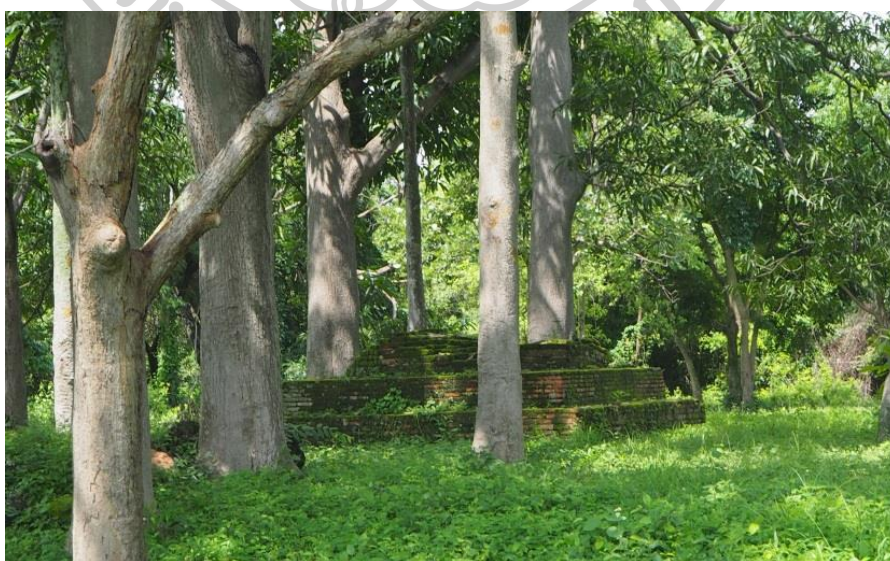
ภาพที่ 44 ส่วนฐานเจดีย์รายภายในวัดมุลังกาด้านทิศเหนือของเจดีย์ประธานองค์ที่ 3

เจดีย์รายองค์ที่ 3 ตั้งอยู่ทางด้านทิศเหนือ ก่อด้วยอิฐอยู่ในผังสี่เหลี่ยมจัตุรัส ปัจจุบันเหลือฐานเพียง 1 ฐาน ถัดขึ้นไปเป็นฐานแปดเหลี่ยม 1 ฐาน ต่อด้วยฐานกลม 1 ฐาน ถัดขึ้นไปพังทลายตามกาลเวลา (ภาพที่ 44)

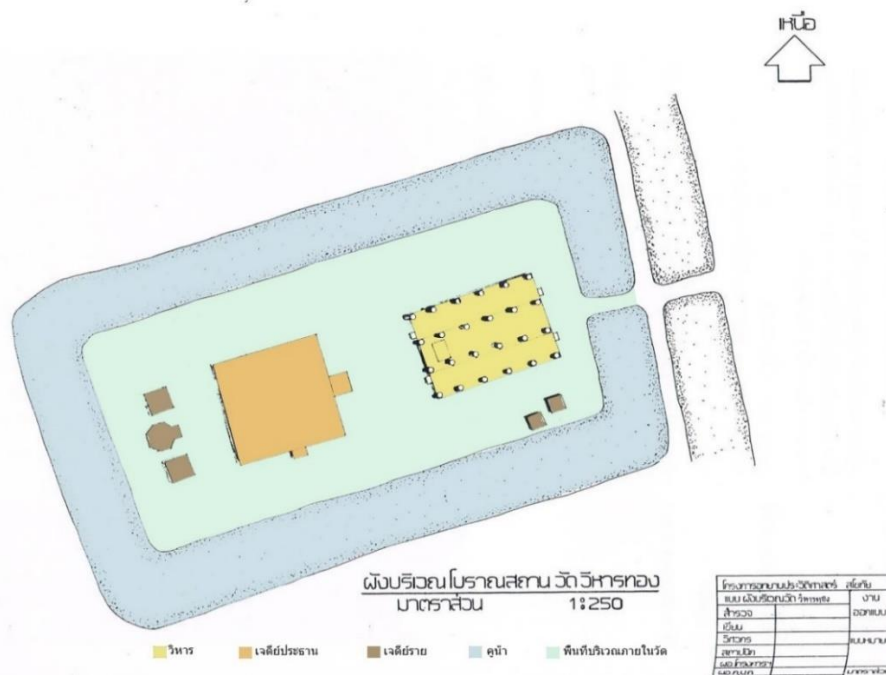
ภาพที่ 45 แผนผังภายในวัดทักษิณาราม (วัดวิหารทอง)

แผนผังของวัดทักษิณารามเป็นที่เหลี่ยมผืนผ้ามีคูน้ำล้อมรอบขนาดคูกว้าง 15 เมตร ขนาด 40x60 เมตร มีทางเข้าด้านหน้าทิศตะวันออก แนวแกนหลักของวัดประกอบไปด้วยเจดีย์ประธานตั้งอยู่กึ่งกลางก่อนไปทางด้านหลังของพื้นที่ มีวิหารอยู่ด้านหน้าทิศตะวันออก ส่วนเจดีย์รายกระจายตัวโดยอยู่ทางด้านทิศใต้ของวิหาร 2 องค์ และอยู่ทางด้านหลังของเจดีย์ประธาน 3 องค์

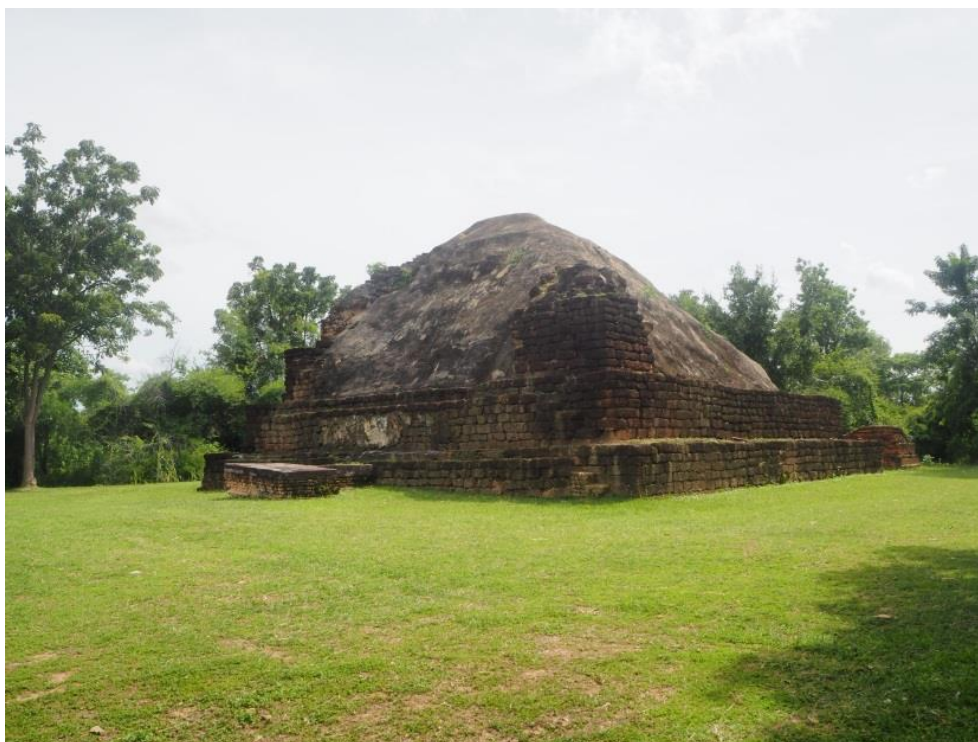
ภาพที่ 47 ส่วนฐานเจดีย์ประธานภายในวัดทักษิณาราม (วัดวิหารทอง)

ด้านทิศตะวันออกและด้านทิศใต้ของเจดีย์ประธานมีฐานสี่เหลี่ยมผืนผ้าก่อขึ้นมาตั้งอยู่เกือบกึ่งกลางด้าน สันนิษฐานว่าน่าจะใช้สำหรับวางสิ่งสักการบูชาองค์เจดีย์ (ภาพที่ 47 – 50)

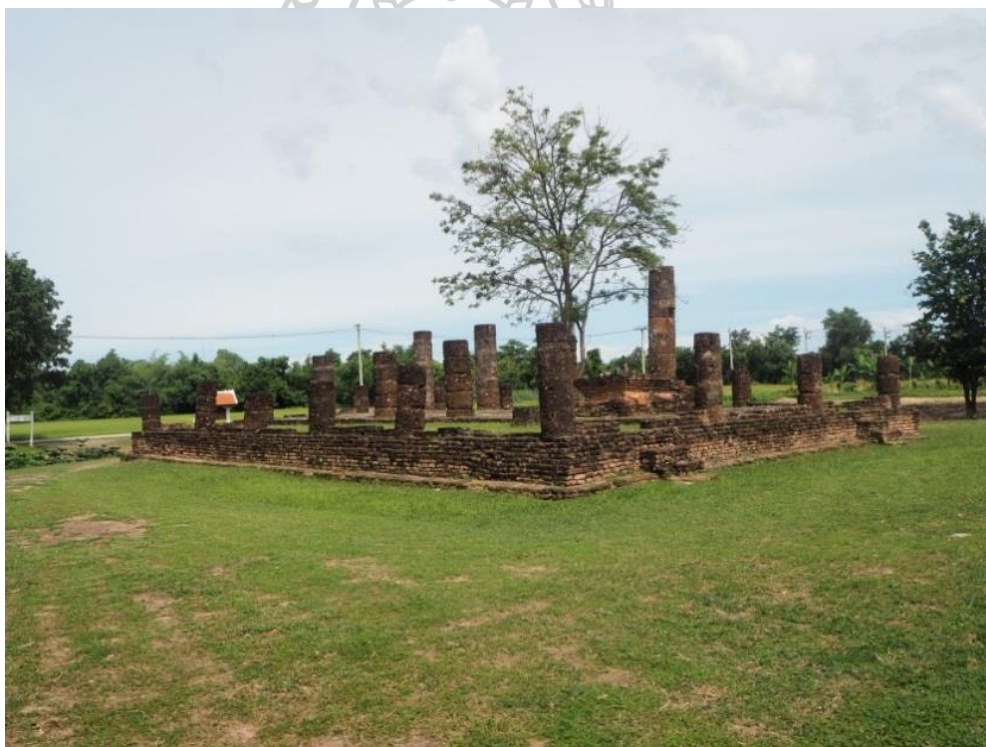
ภาพที่ 52 ส่วนฐานวิหารวัดทักษิณาราม (วัดวิหารทอง)

จากสภาพปัจจุบันที่เหลือเพียงส่วนฐาน เสาอาคาร และฐานชุกชีเท่านั้น โดยแนวเสาอาคารแบ่งออกเป็น 5 ห้อง มีแนวเสาพาไลที่ไว้รองรับชายหลังคาปีกนกทั้งด้านซ้ายและด้านขวาของอาคาร และมีแนวเสาร่วมในอีก 2 แถว มุขหน้าและมุขหลังของวิหารมีบันไดทางเข้าสู่อาคาร ด้านละ 2 อัน (ภาพที่ 52 - 55)

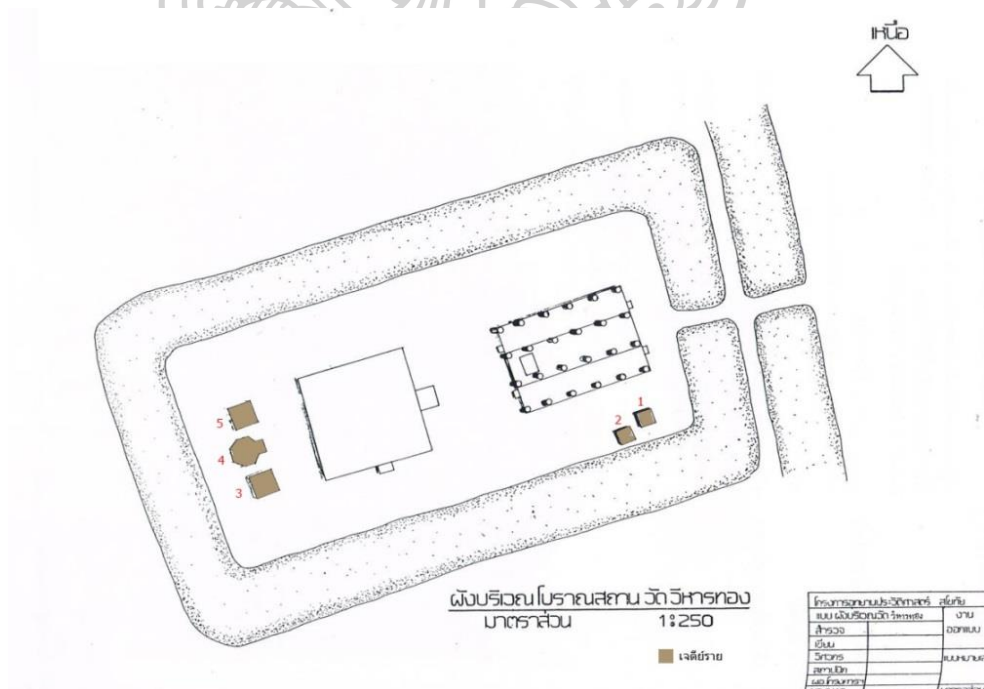
ภาพที่ 56 แผนผังวิหารวัดทักษิณาราม (วัดวิหารทอง)

ภายในบริเวณวัดทักษิณาราม มีเจดีย์รายขนาดเล็ก 5 องค์ ซึ่งปัจจุบันเหลือเพียงแต่
ส่วนฐานของเจดีย์เท่านั้น

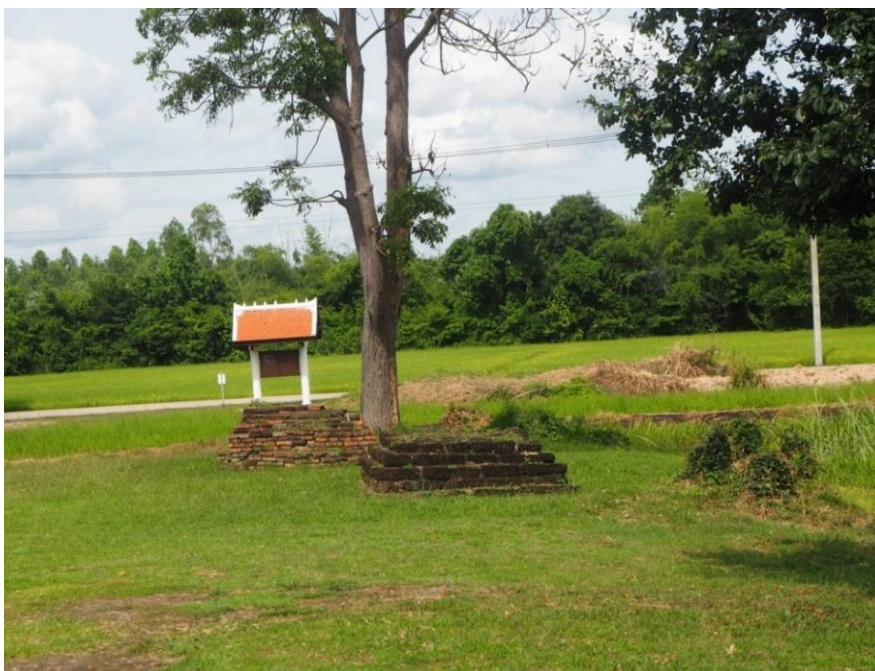
ภาพที่ 57 ส่วนฐานเจดีย์รายวัดทักษิณาราม (วัดวิหารทอง) ด้านทิศใต้ขององค์ที่ 1 และองค์ที่ 2

เจดีย์รายองค์ที่ 1 ตั้งอยู่ทางด้านทิศใต้ของวิหาร ก่อด้วยอิฐอยู่ในผังสี่เหลี่ยมจัตุรัส
ซ้อนลดหลั่นกัน 3 ฐาน ถัดขึ้นไปพังทลายทั้งหมด (ภาพที่ 57)

เจดีย์รายองค์ที่ 2 ตั้งอยู่ทางด้านทิศใต้ของวิหาร ก่อด้วยศิลาแลงอยู่ในผังสี่เหลี่ยม
จัตุรัส ปัจจุบันเหลือเพียงฐานเชิง 2 ฐานเท่านั้น (ภาพที่ 57)

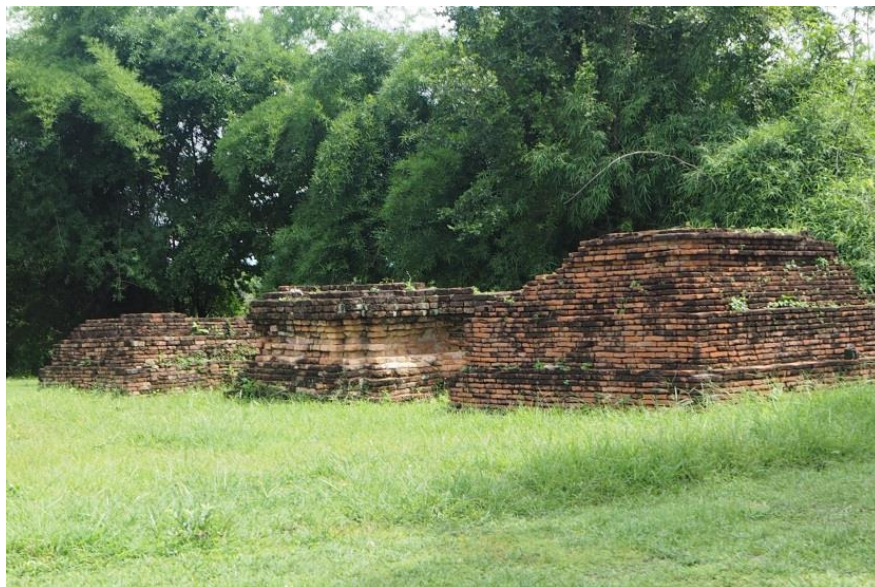
ภาพที่ 58 ส่วนฐานเจดีย์รายวัดทักษิณาราม (วัดวิหารทอง) ด้านหลังเจดีย์ประธาน (ส่วนฐานเจดีย์รายองค์ที่ 3, เจดีย์รายองค์ที่ 4 และเจดีย์รายองค์ที่ 5 เรียงจากซ้ายไปขวา ตามลำดับ)
