รูปแบบสันนิษฐาน 3 มิติของวัดที่สร้างโดยสมเด็จพระราชเทวีศรีจุฬาลักษณ์

THE ANALYSIS OF STYLE AND 3D PICTORIAL ASSUMPTION OF WATS
BUILT BY TAPI SRICHULALAK

นางสาว วรัญญา พาหะ: รูปแบบสันนิษฐาน 3 มิติของวัดที่สร้างโดยสมเด็จพระราชเทวีศรีจุฬาลักษณ์ อาจารย์ที่ปรึกษาวิทยานิพนธ์ : ผู้ช่วยศาสตราจารย์ อชิรัชฎ์ ไชยพจน์พานิช

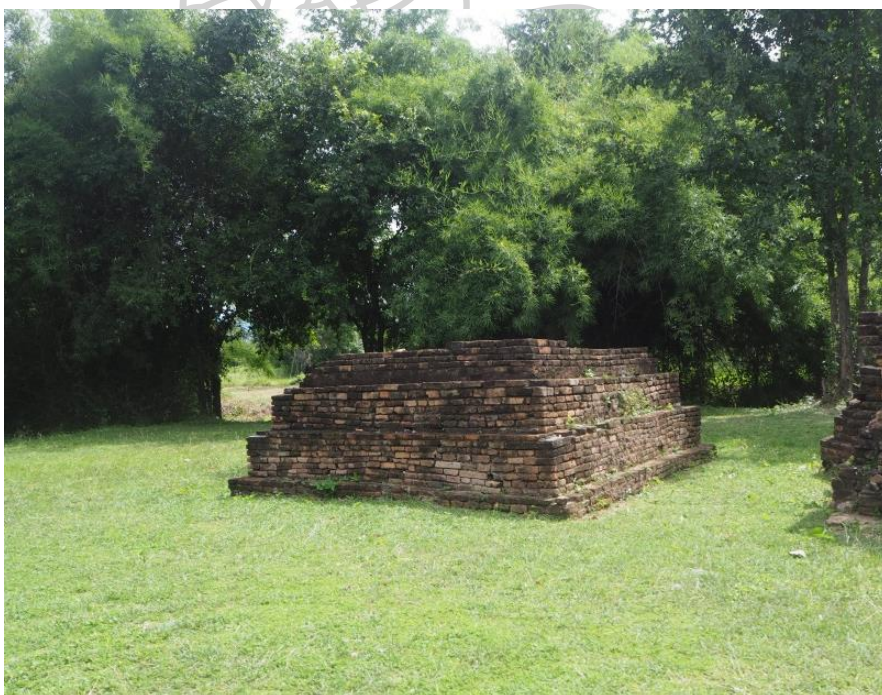
ภาพที่ 59 ส่วนฐานเจดีย์รายวัดทักษิณาราม (วัดวิหารทอง) ด้านหลังเจดีย์ประธานองค์ที่ 3

เจดีย์รายองค์ที่ 3 ตั้งอยู่ด้านหลังเจดีย์ประธาน ก่อด้วยอิฐอยู่ในผังสี่เหลี่ยมจัตุรัส ปัจจุบันเหลือเพียงส่วนฐานเชิงในผังสี่เหลี่ยมซ้อนลดหลั่นกัน 4 ฐานเท่านั้น (ภาพที่ 59)

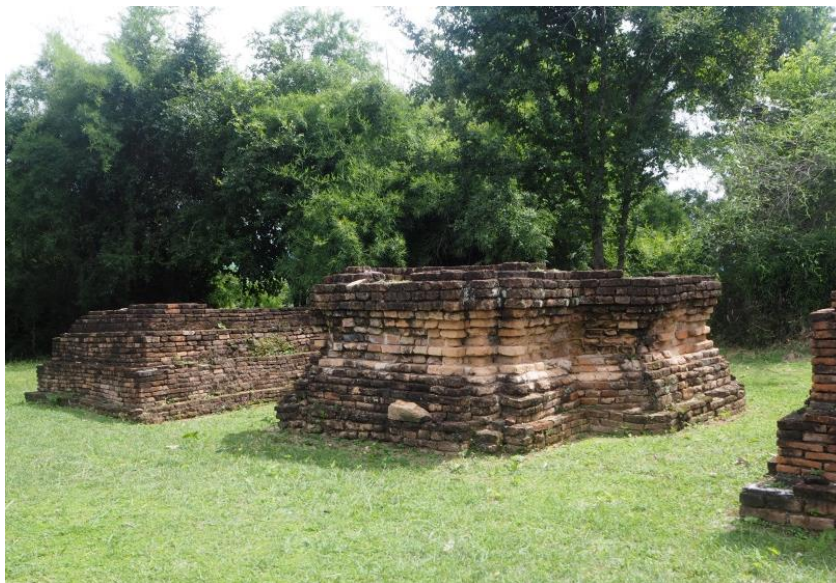
ภาพที่ 60 แสดงฐานเจดีย์รายวัดทักษิณาราม (วัดวิหารทอง) ด้านหลังเจดีย์ประธานองค์ที่ 4

เจดีย์รายองค์ที่ 4 ตั้งอยู่ด้านหลังเจดีย์ประธาน ก่อด้วยอิฐอยู่ในผังสี่เหลี่ยมยกเก็จ ปัจจุบันเหลือเพียงส่วนฐานบัวลูกฟัก 1 ฐานเท่านั้น (ภาพที่ 60)

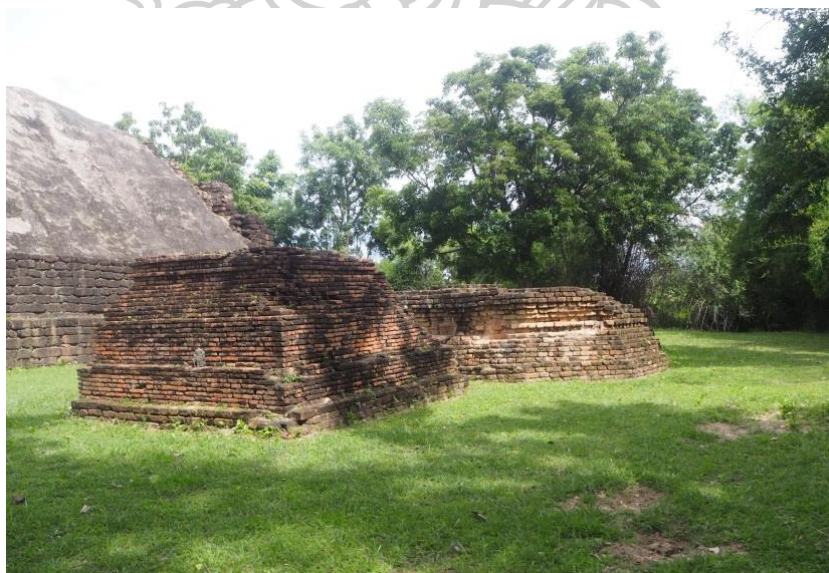
ภาพที่ 61 ส่วนฐานเจดีย์รายวัดทักษิณาราม (วัดวิหารทอง) ด้านหลังเจดีย์ประธานองค์ที่ 5

เจดีย์รายองค์ที่ 5 ตั้งอยู่ด้านหลังเจดีย์ประธาน ก่อด้วยอิฐอยู่ในผังสี่เหลี่ยมจัตุรัส ปัจจุบันเหลือเพียงฐานเพียงชั้นลดหลั่นกัน 3 ฐาน ต่อด้วยฐานบัวลูกแก้วอกไก่ 1 ฐาน ส่วนเหนือขึ้นไปพังทลายทั้งหมด (ภาพที่ 61)

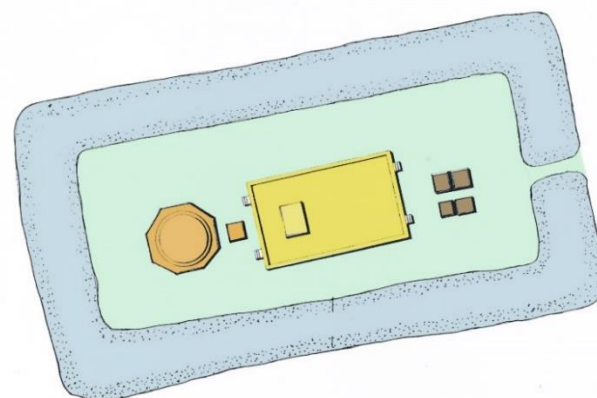
ภาพที่ 62 แผนผังวัดโพรงเม่น (วัดช่างทอง หรือ วัดลังการาม)

แผนผังของวัดโพรงเม่นเป็นสี่เหลี่ยมผืนผ้ามีคูน้ำล้อมรอบขนาดคูกว้าง 10 เมตร ขนาด 40x80 เมตร มีทางเข้าด้านหน้าทิศตะวันออก แนวแกนหลักของวัดประกอบไปด้วยเจดีย์ประธานตั้งอยู่ทางด้านหลังของพื้นที่ทางทิศตะวันตก มีวิหารอยู่ด้านหน้าทิศตะวันออกอยู่เกือบกลางของพื้นที่ ด้านหน้าของวิหารมีเจดีย์ราย 4 องค์

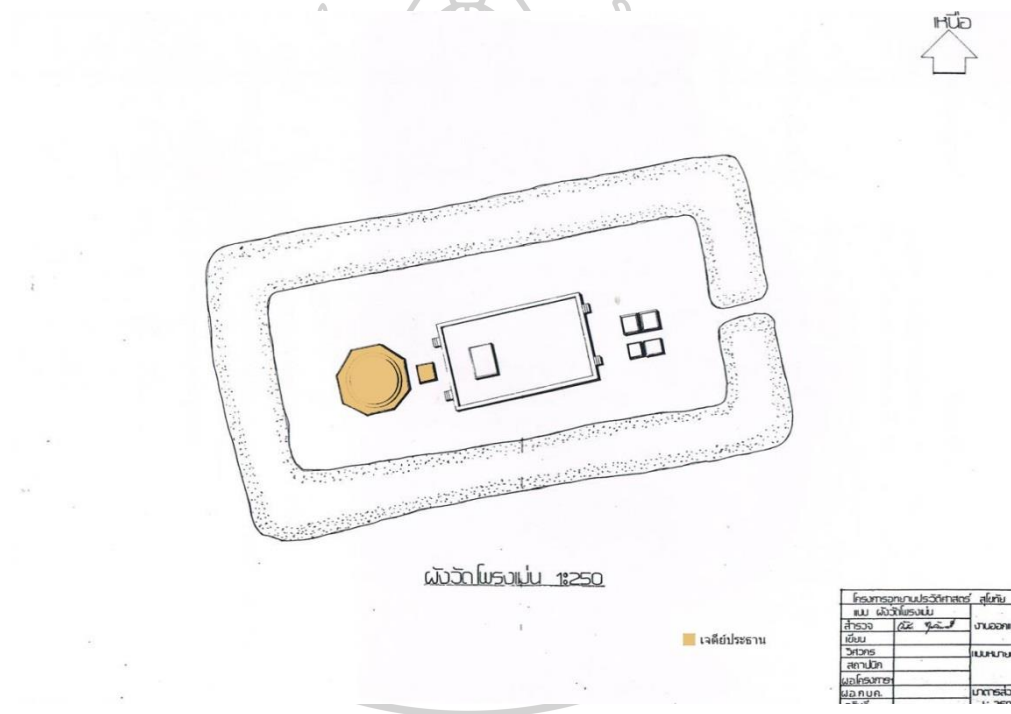
ภาพที่ 63 แผนผังเจดีย์ประธานวัดโพรงเม่น (วัดข้างทอง หรือ วัดลิงการาม) ที่มา (ดัดแปลง) อุทยานประวัติศาสตร์สุโขทัย ตำบลเมืองเก่า อำเภอเมือง จังหวัดสุโขทัย

เจดีย์ประธานก่อด้วยอิฐอยู่ในแปดเหลี่ยม ขนาดฐานกว้างประมาณ 11 เมตร สูงประมาณ 12.25 เมตร¹² ปัจจุบันเหลือฐานเชิงแปดเหลี่ยม ต่อด้วยฐานเชิงในผังกลมซ้อนกัน 3 ฐาน ถัดขึ้นไปเป็นฐานบัวลูกแก้วอกไก่ ที่มีลักษณะพิเศษ คือ มีลักษณะอ้วนและสูง ส่วนองค์ระฆัง

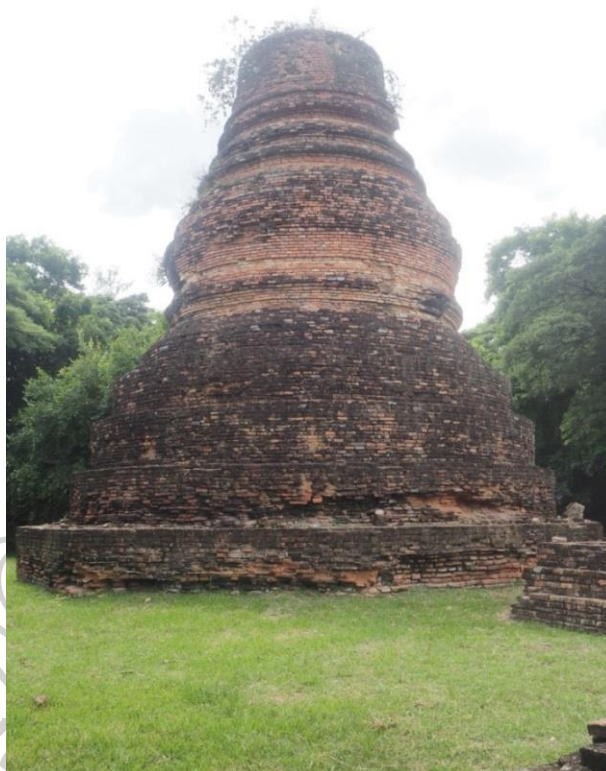
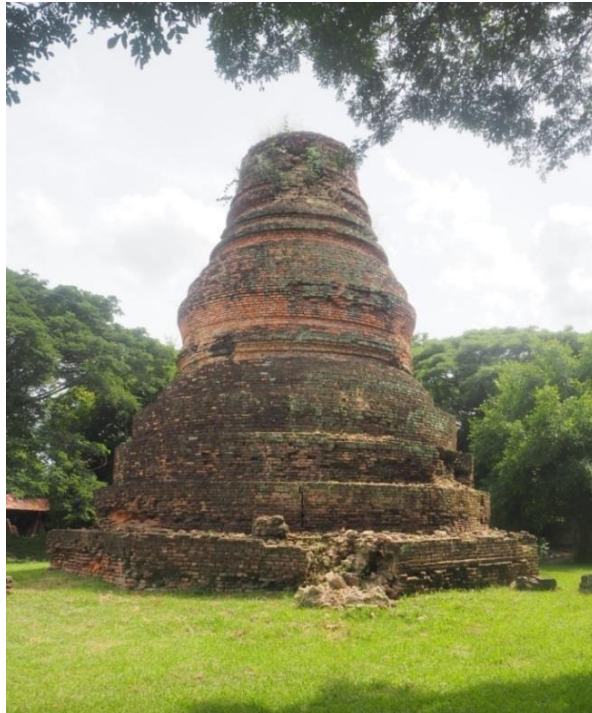
นั้นมีขนาดค่อนข้างเล็กและสั้น¹³ นอกจากนี้จุดสำคัญอีกอย่างคือ ท้องไม้ส่วนใต้หุ้ครอบรับองค์ระฆังทำเป็นลูกแก้วอกไก่ขนาดใหญ่เต็มท้องไม้ ซึ่งการคาดลูกแก้วอกไก่ขนาดใหญ่จนเต็มท้องไม้ นอกจากที่นี้ก็พบที่เจดีย์ยอดค้วน วัดพระศรีรัตนมหาธาตุ และมณฑปฐานวิหารวัดเขาพระบาทที่ศรีสัชนาลัย¹⁴ ต่อด้วยองค์ระฆัง ส่วนบัลลังก์และปลียอดพังทลายตามกาลเวลา (ภาพที่ 64-65)

ภาพที่ 64 เจดีย์ประธานวัดโพรงเม่น (วัดข้างทอง หรือ วัดลังการาม)

ภาพที่ 65 เจดีย์ประธานวัดโพรงม่น (วัดช่างทอง หรือ วัดลังการาม)

ทั้งนี้รูปแบบของเจดีย์ทรงนี้ ปรากฏหลักฐานในกลุ่มวัดที่ได้ทำการศึกษา คือ เจดีย์ประธาน วัดโพรงเม่น โดยการสันนิษฐานจากชุกฐานบัวลูกแก้วอกไก่ในผังกลมที่รองรับองค์ระฆัง ซึ่งเป็นองค์ประกอบที่สำคัญของเจดีย์ทรงนี้ (ภาพที่ 64 - 65)

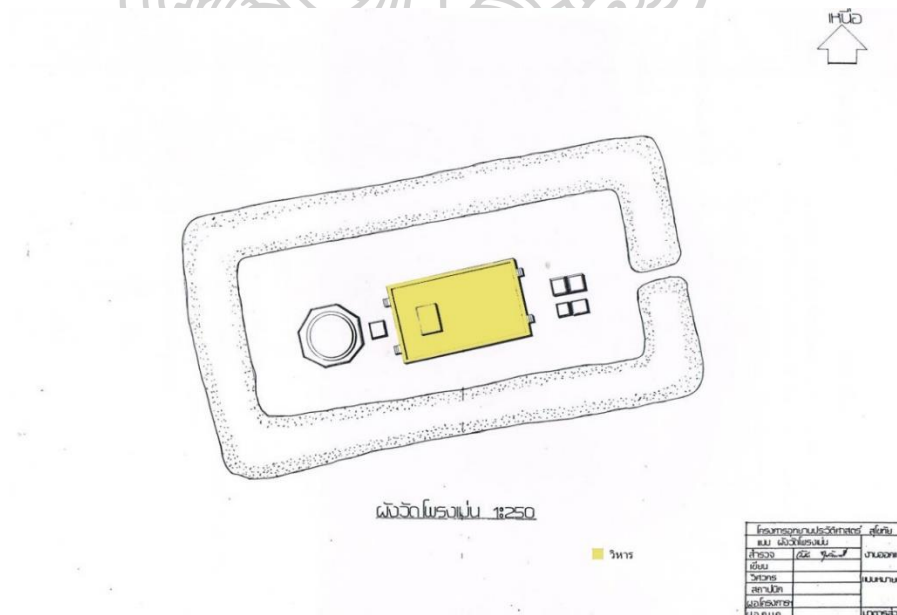
ภาพที่ 66 แสดงแผนผังวิหารวัดโพรงม่น (วัดช่างทอง หรือ วัดลังการาม) ที่มา (คัดแปลง) อุทยานประวัติศาสตร์สุโขทัย ตำบลเมืองเก่า อำเภอเมือง จังหวัดสุโขทัย

วิหารตั้งอยู่ทางด้านทิศตะวันออกของเจดีย์ประธาน ก่อด้วยอิฐ ปัจจุบันเหลือชั้นฐานกว้างประมาณ 15 เมตร ยาว 25 เมตร เสาวิหารเหลือแค่ 2 ต้นอยู่บริเวณด้านข้างฐานชุกชีมีลักษณะเป็นทรงกลม ก่อด้วยศิลาแลง และมีแท่นฐานชุกชีขนาดใหญ่ ตั้งอยู่บริเวณด้านหลังของอาคาร ไว้สำหรับประดิษฐานพระพุทธรูป

จากสภาพปัจจุบันที่เหลือเพียงส่วนฐาน เสาเพียงเล็กน้อยของอาคาร และฐานชุกชีเท่านั้น ทางด้านมุขหน้าและมุขหลังของวิหารมีบันไดทางเข้าสู่อาคาร ด้านละ 2 อัน (ภาพที่ 67-68)

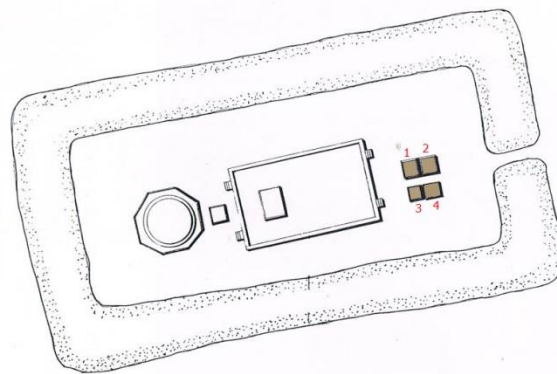
ภาพที่ 69 แสดงแผนผังเจดีย์รายวัดโพรงเม่น (วัดช่างทอง หรือ วัดลิงการาม) ที่มา (ตัดแปลง) อุทยานประวัติศาสตร์สุโขทัย ตำบลเมืองเก่า อำเภอเมือง จังหวัดสุโขทัย

ภายในบริเวณวัดโพรงเม่น มีเจดีย์รายขนาดเล็ก 4 ซึ่งปัจจุบันเหลือเพียงแต่ฐานของเจดีย์เท่านั้น

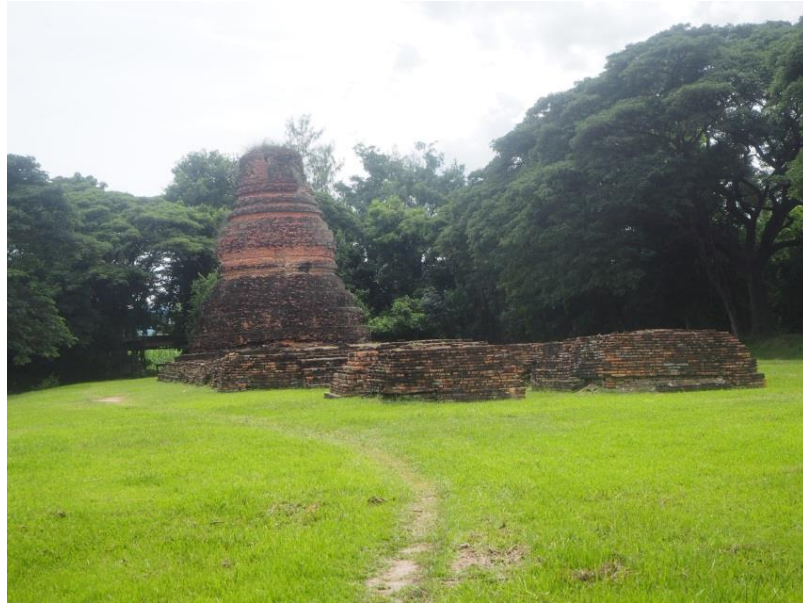
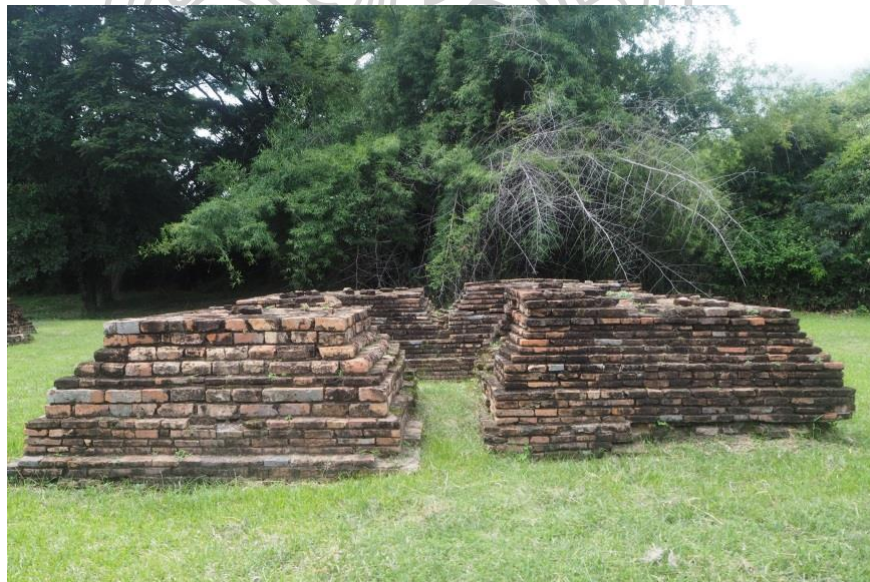
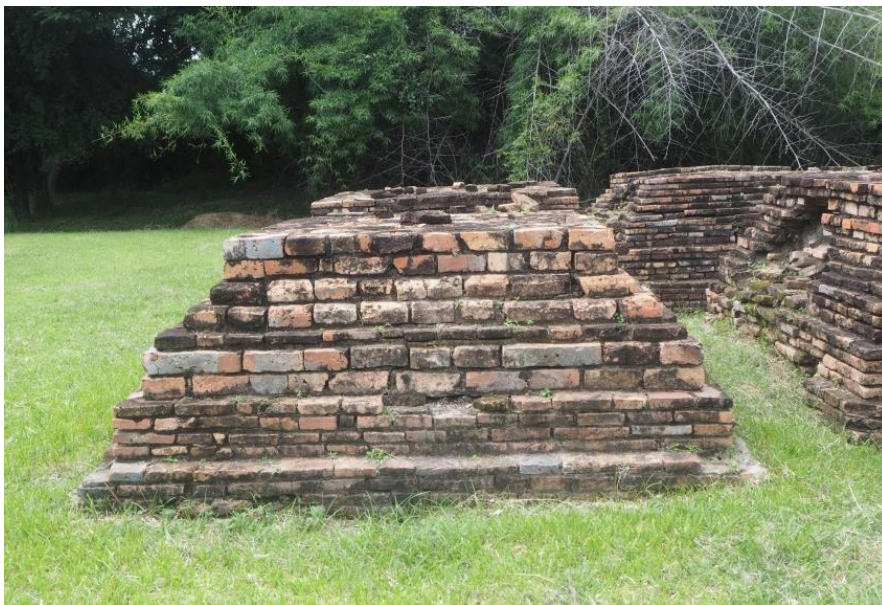
ภาพที่ 70 ส่วนฐานเจดีย์รายวัดโพรงเม่น (วัดช่างทอง หรือ วัดลิงการาม)

ภาพที่ 71 ส่วนฐานเจดีย์รายวัดโพรงเม่น (วัดช่างทอง หรือ วัดลิงการาม)

ภาพที่ 72 ส่วนฐานเจดีย์รายวัดโพรงमें (วัดช่างทอง หรือ วัดลิงการาม)

เจดีย์รายทั้ง 4 องค์ ตั้งอยู่ด้านหน้าของวิหาร ก่อด้วยอิฐอยู่ในผังสี่เหลี่ยมจัตุรัส ปัจจุบันเหลือเพียงส่วนฐานเชิงสี่เหลี่ยมซ้อนกัน 4 ฐานเท่านั้น ส่วนองค์ประกอบอื่นๆพังทลายทั้งหมด (ภาพที่ 70-72)

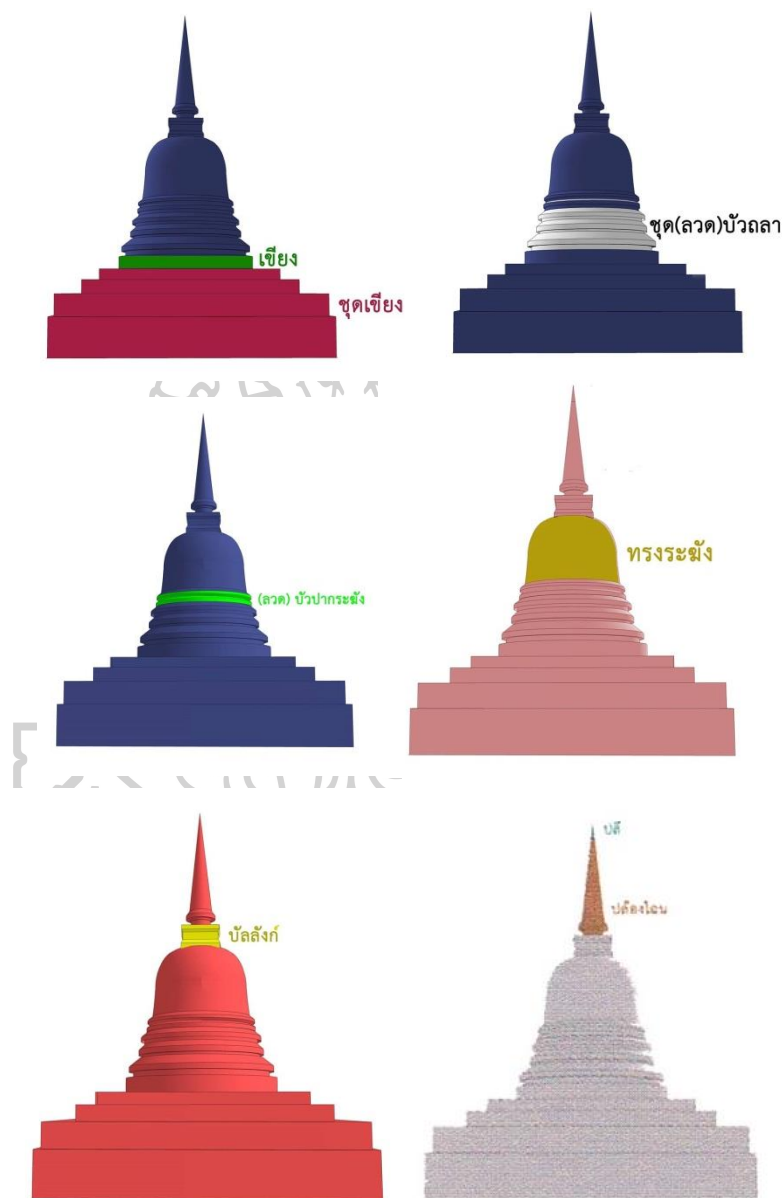
ภาพที่ 73 รูปแบบเจดีย์ทรงระฆังแบบสุโขทัย

ทั้งนี้เจดีย์ทรงระฆังแบบสุโขทัย ปรากฏหลักฐานในกลุ่มวัดที่ได้ทำการศึกษา เช่น กลุ่มเจดีย์รายวัด อโศการาม และกลุ่มเจดีย์รายวัดโพรงเม่น ตัวอย่างสำคัญของเจดีย์ทรงระฆังแบบสุโขทัย เช่น เจดีย์ประธานวัดชนะสงคราม (ภาพที่ 74) เจดีย์ประธานวัดช้างล้อมสุโขทัย (ภาพที่ 75) เป็นต้น

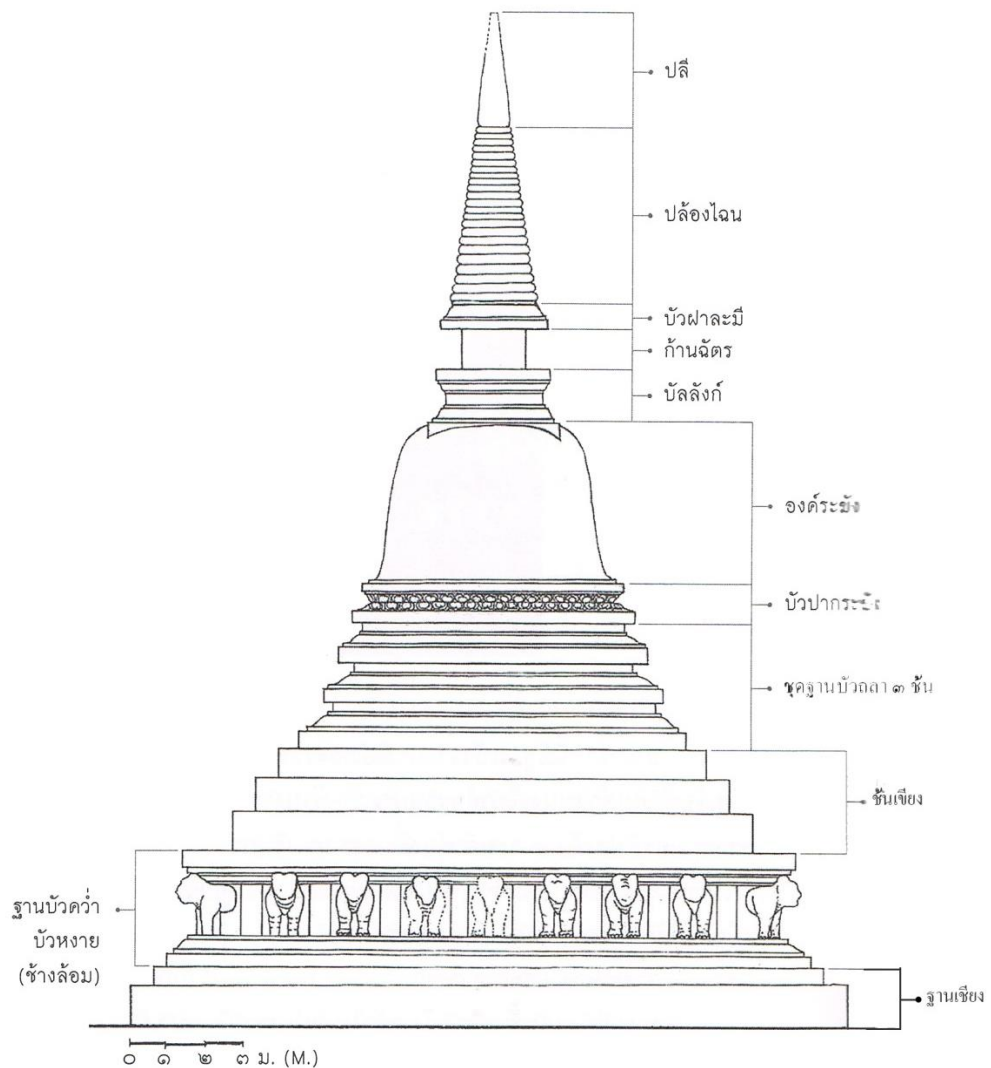
ภาพที่ 74 ลายเส้นเจดีย์ทรงปราสาทยอดแบบสุโขทัย

ลายเส้นเจดีย์ทรงระฆังแบบสุโขทัย
วัดซ้างล้อม เมืองสุโขทัย

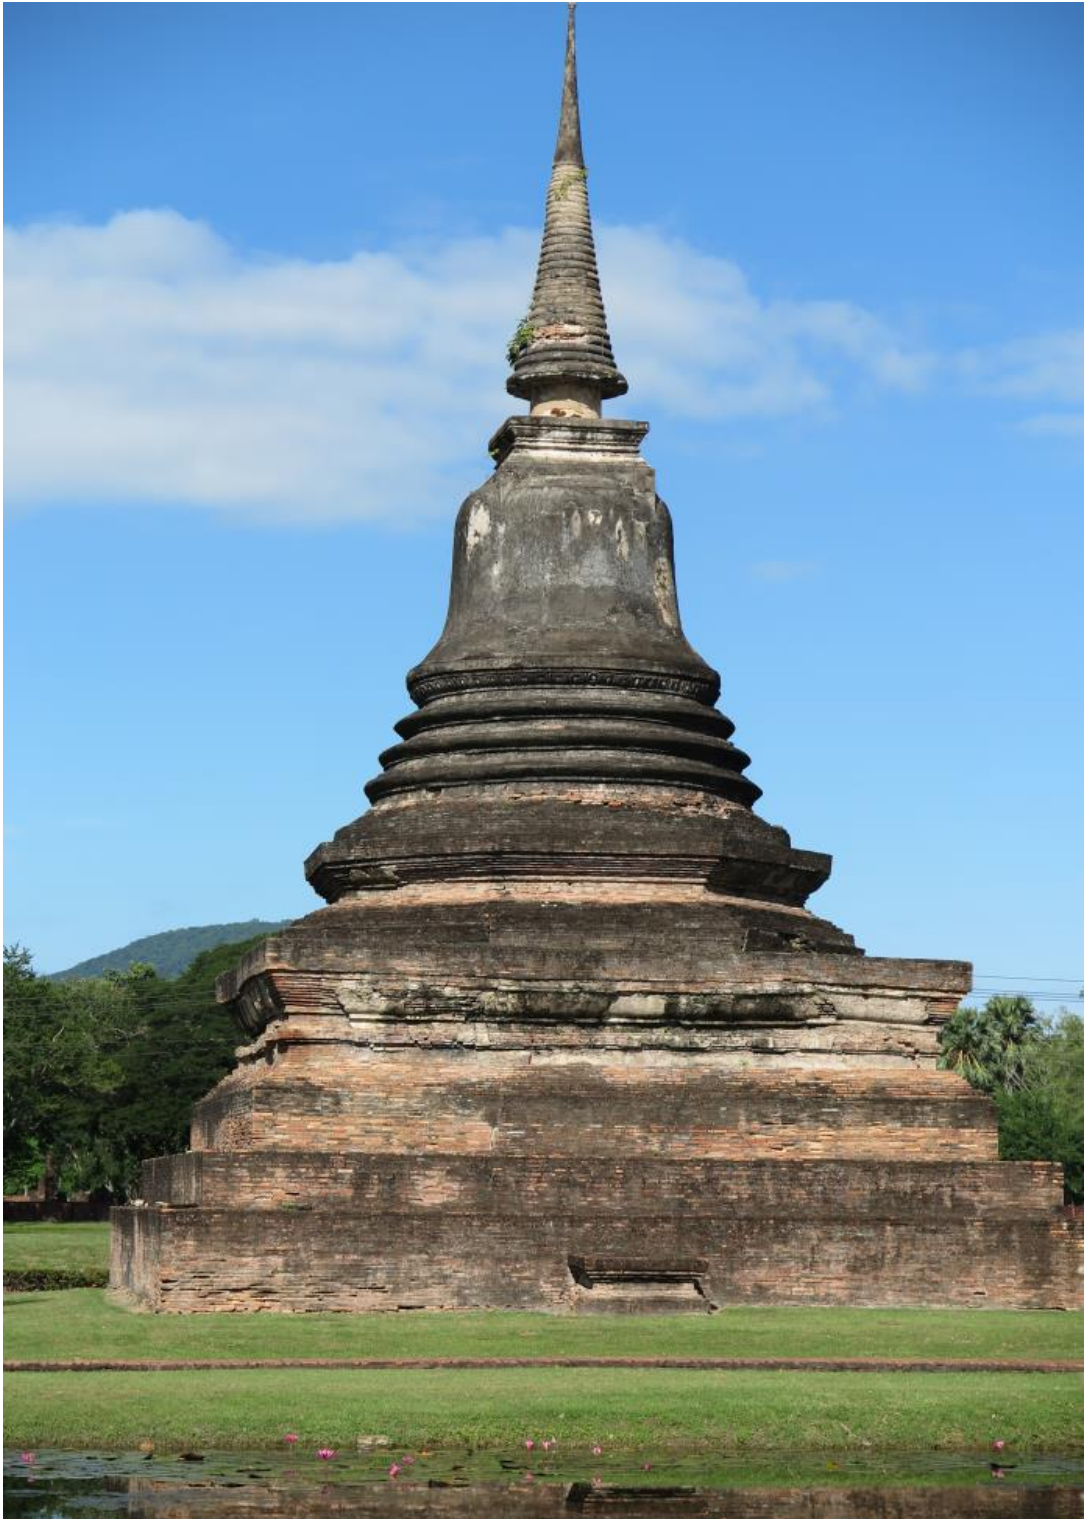
ภาพที่ 77 เจดีย์รายภายในวัดมหาธาตุสุโขทัย
ที่มา รายงานวิจัย เรื่องเจดีย์ในประเทศไทย แนวคิด คติการสร้าง พัฒนาการทางรูปแบบ และการ
วิเคราะห์ทางประวัติศาสตร์, หน้า 303

เจดีย์ในกลุ่มนี้พบอยู่เฉพาะในเขตอรัญญิกของเมืองสุโขทัยเท่านั้น ตัวอย่างวัดสำคัญ ได้แก่ วัดมumlลنگกา (บูรพาราม) วัดสังฆาวาส วัดทัพเก่า เจดีย์ประธาน วัดมังกร และวัดคันสะแก เป็น¹⁷ เจดีย์ในกลุ่มนี้ส่วนใหญ่ได้พังทลายลงตามกาลเวลา เหลือเพียงแต่ส่วนฐานเท่านั้น แต่ก็ยังมีเจดีย์ราย ที่วัดมหาธาตุ 1 องค์ที่มีรูปแบบเช่นเดียวกับเจดีย์ในกลุ่มนี้ ที่ได้รับการบูรณะจนสมบูรณ์แล้ว¹⁸ (ภาพ ที่ 77)

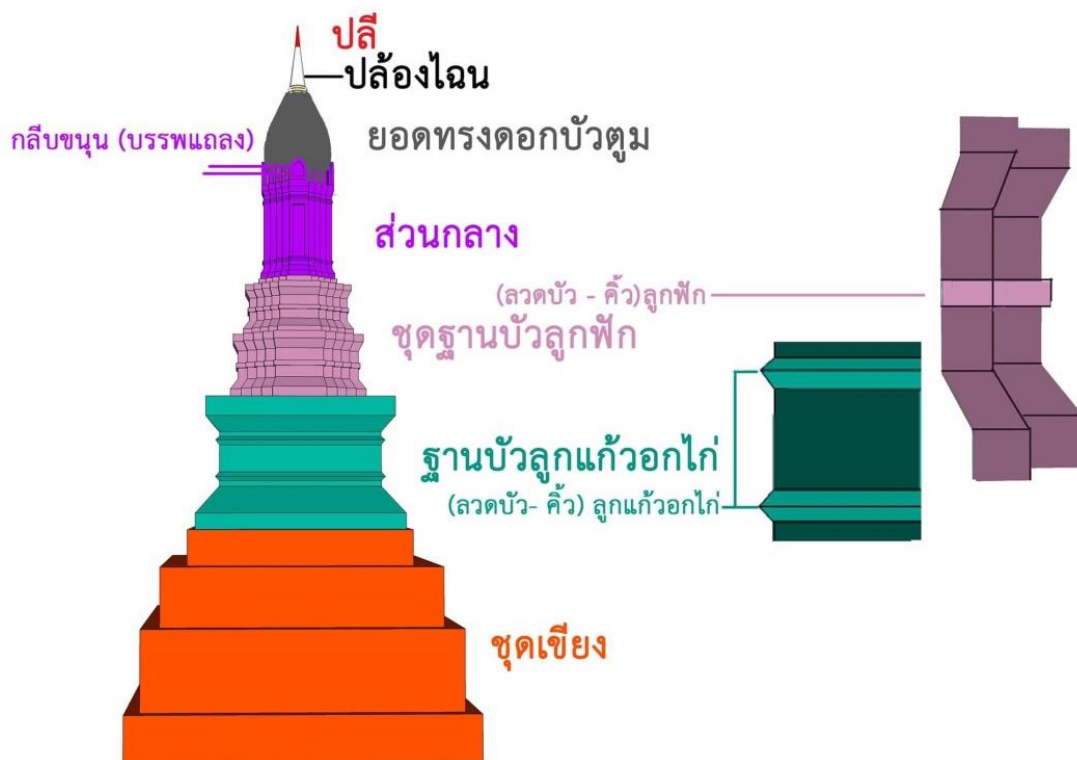
ภาพที่ 78 รูปแบบเจดีย์ทรงยอดดอกบัวตูม (เจดีย์ทรงพุ่มข้าวบิณฑ์)
 ที่มา สันติ เล็กสุขุม, สมัยสุโขทัย เจดีย์อินทลเลอร์, (กรุงเทพฯ : มติชน, 2561), หน้า 22.

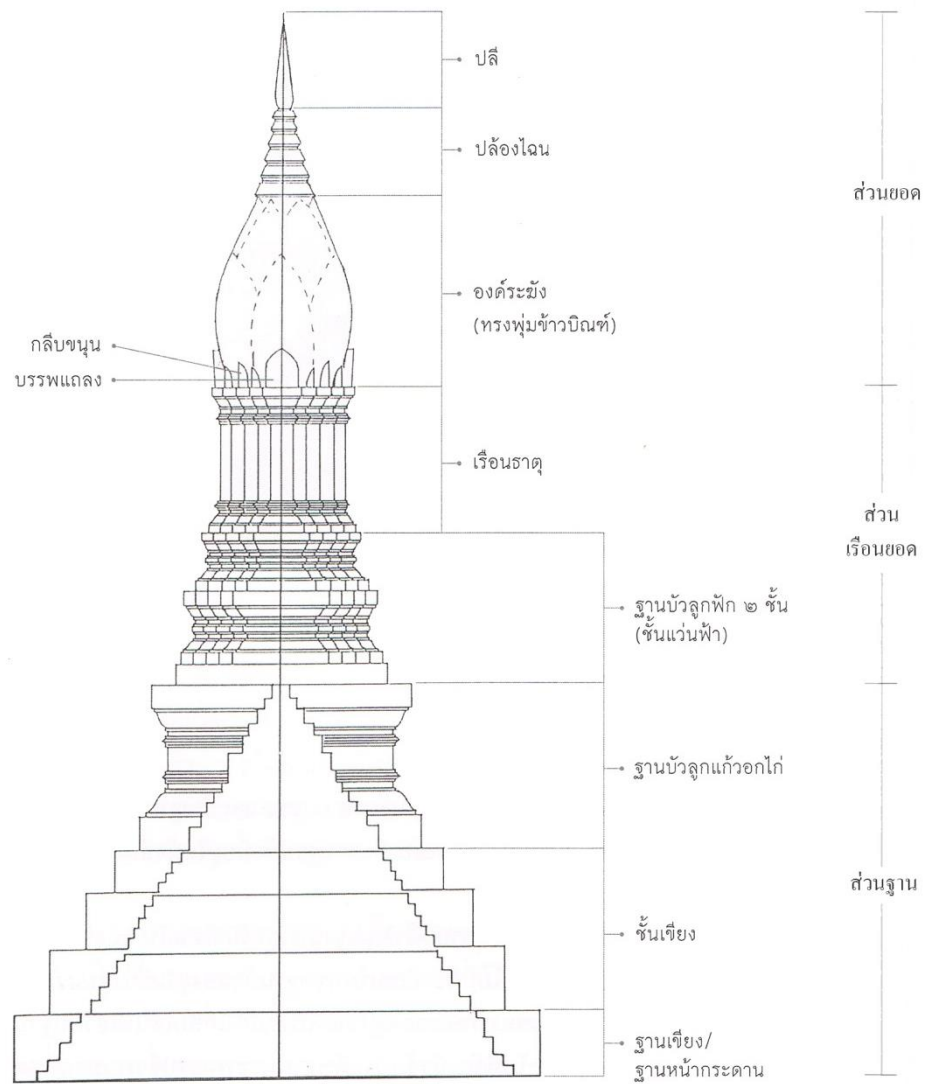
ภาพที่ 79 ลายเส้นเจดีย์ทรงยอดดอกบัวตูม หรือ เจดีย์ทรงพุ่มข้าวบิณฑ์
ที่มา ศักดิ์ชัย สายสิงห์, เจดีย์ในประเทศไทย รูปแบบ พัฒนาการ และพลังศรืธา, (กรุงเทพฯ: เมืองโบราณ, 2560),

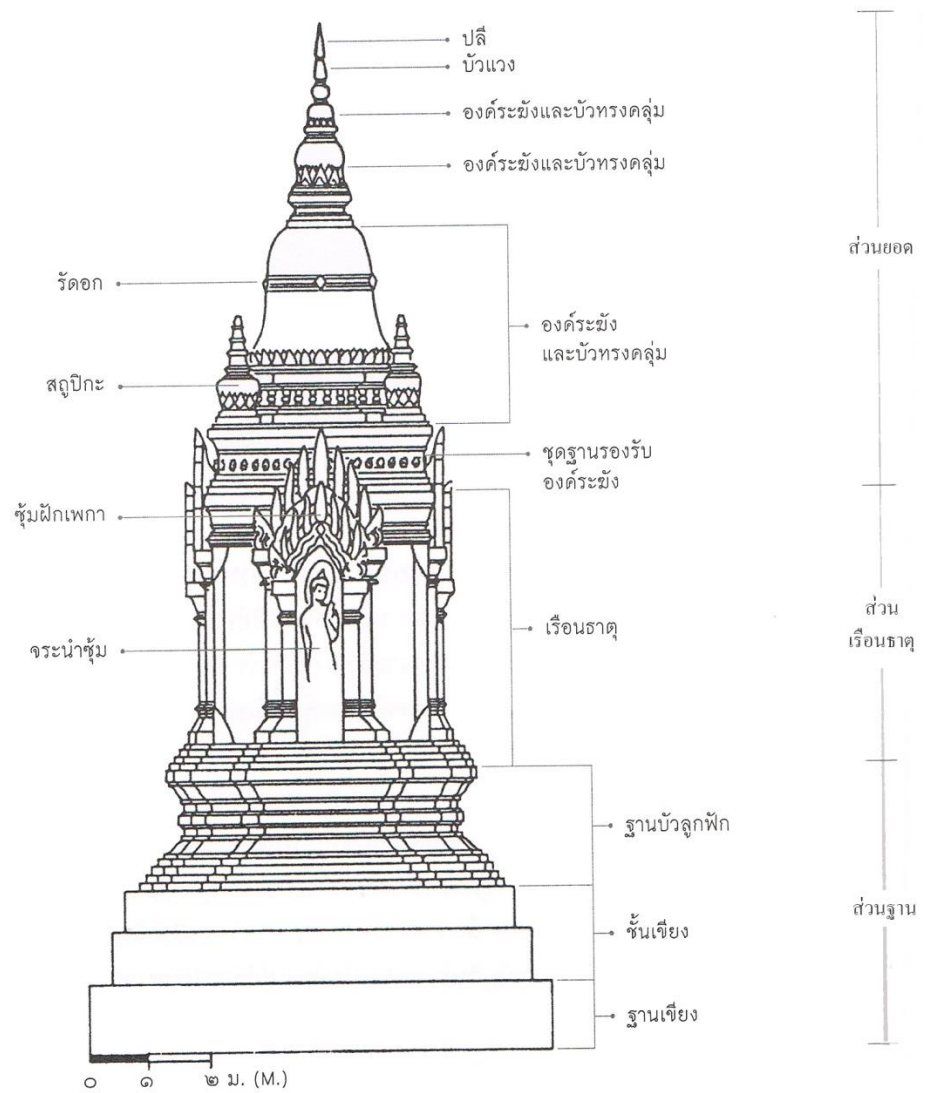
ภาพที่ 82 ลายเส้นเจดีย์ทรงปราสาทห้ายอด

ลายเส้นเจดีย์ทรงปราสาทห้ายอด
 เจดีย์หมายเลข ๓ วัดเจดีย์เจ็ดแถว เมือง
 (ที่มา : ศาสตราจารย์เกียรติคุณ ดร.สันติ

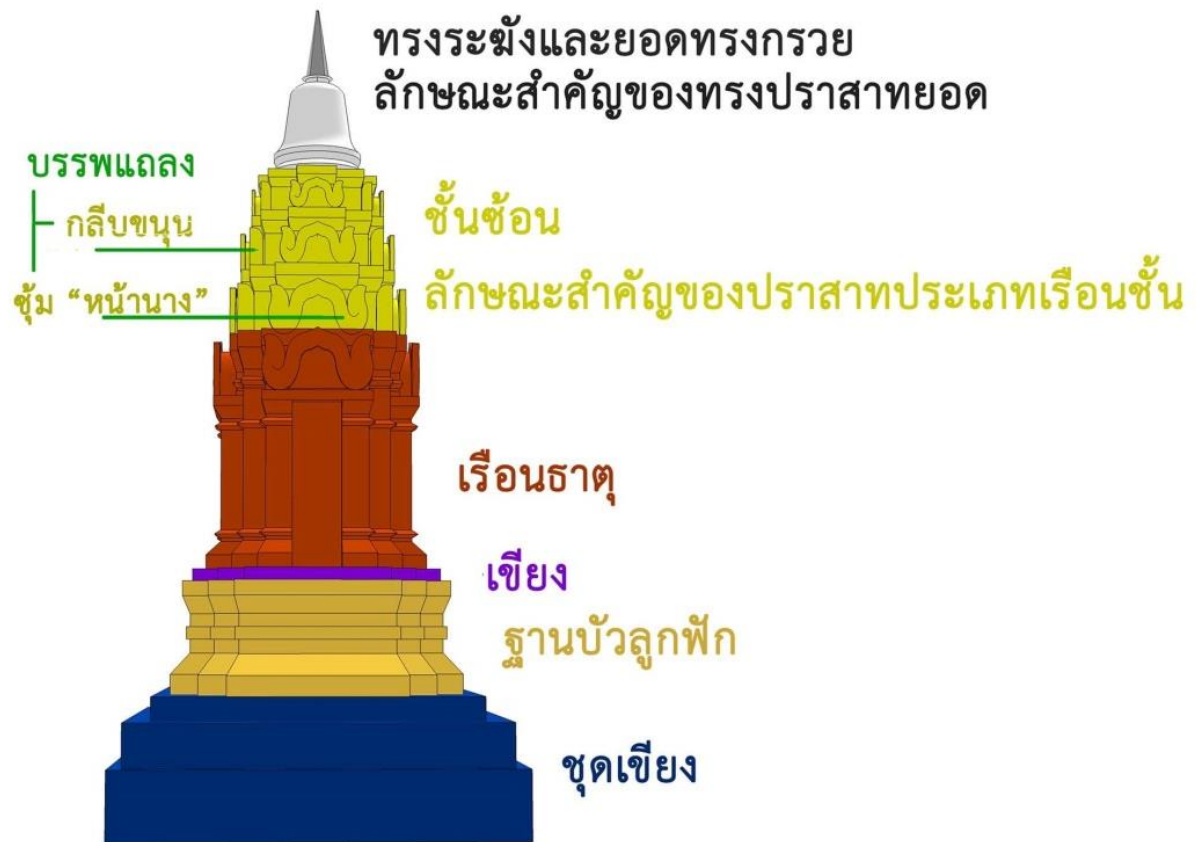
ภาพที่ 86 รูปแบบเจดีย์ทรงปราสาทยอดแบบสุโขทัย
ทีมา สันติ เล็กสุขุม, สมัยสุโขทัย เจดีย์อินทลเลอร์, (กรุงเทพฯ : มติชน, 2561), หน้า 23.

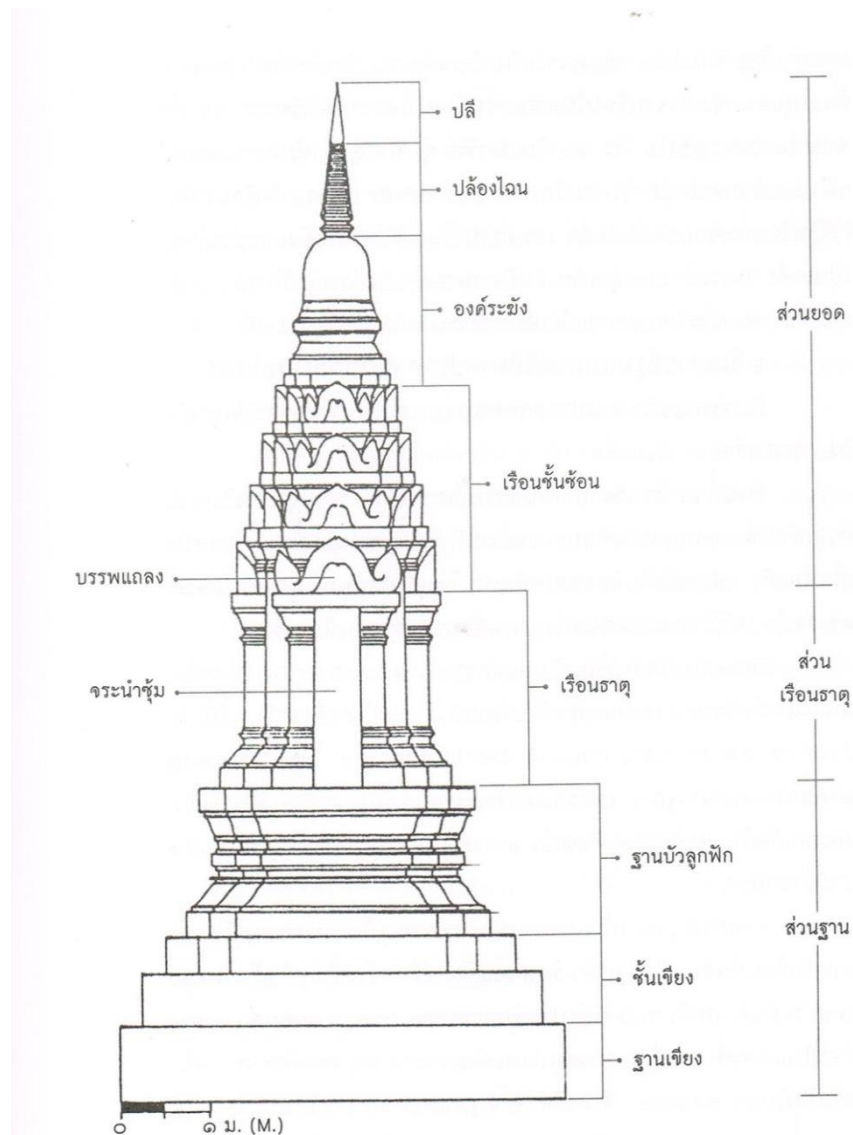
ภาพที่ 87 ลายเส้นเจดีย์ทรงปราสาทยอดแบบสุโขทัย

ลายเส้นเจดีย์ทรงปราสาทยอดแบบสุโขทัย
(ที่มา : ศาสตราจารย์เกียรติคุณ
ดร. สันติ เล็กสุขุม)

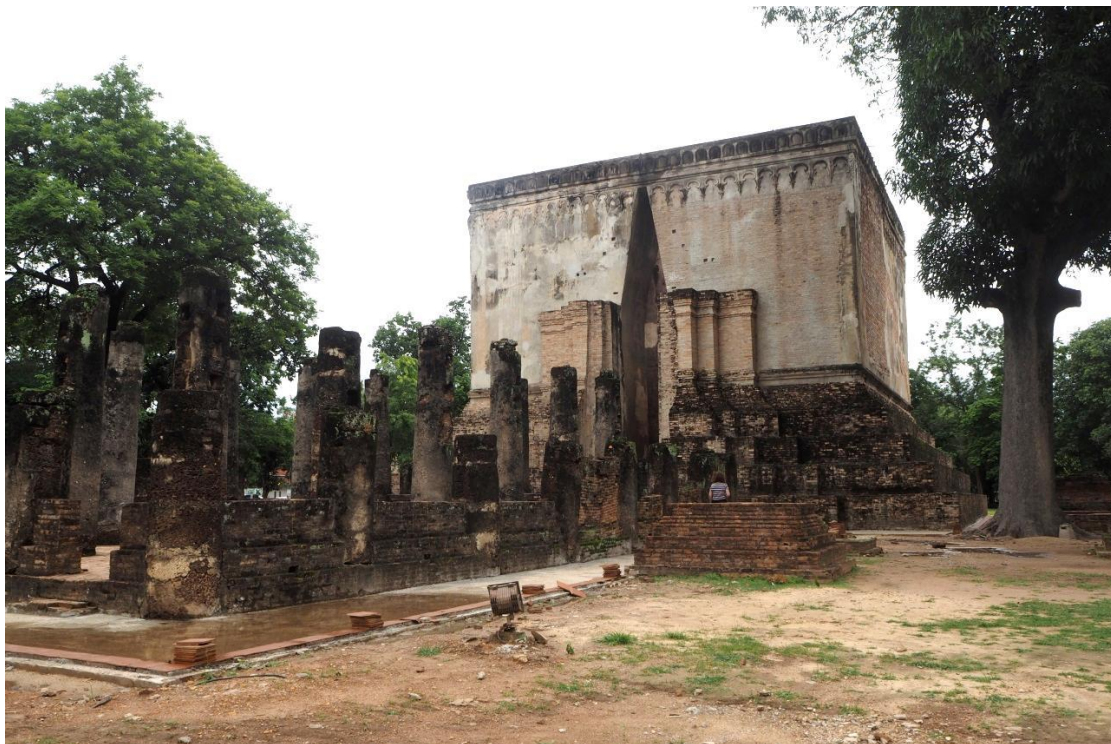
ภาพที่ 90 มณฑปวัดศรีหุ้ม

มณฑปในสมัยสุโขทัยมีทั้งรูปแบบที่สร้างเป็นอาคารหลักของวัด เช่น มณฑปวัดศรีชุม (ภาพที่ 90-91) และมณฑปวัดตระพังทองหลวง (ภาพที่ 92) เป็นต้น บางแห่งถูกสร้างเป็นอาคารที่อยู่ในแผนผังแกนหลักของวัด เช่น มณฑปวัดอโศการาม (ภาพที่ 12-15) เป็นต้น และบางแห่งถูกสร้างให้เป็นเพียงอาคารหลังหนึ่งของวัด ซึ่งอาจจะตั้งอยู่ทางทิศเหนือหรือทิศใต้ของตัวอาคารหลัก เช่น มณฑปวัดซ่อนข้าว (ภาพที่ 93) เป็นต้น²⁶

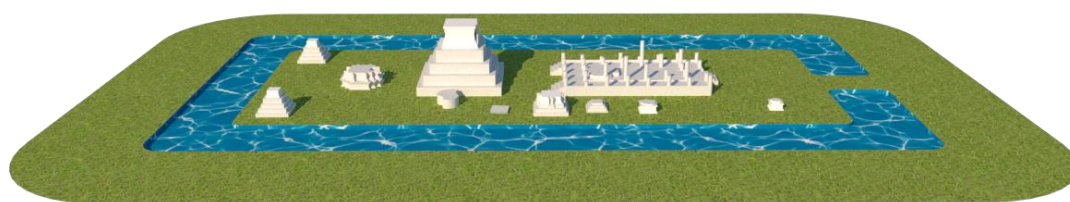
ภาพที่ 94 แผนผังภาพ 3 มิติสภาพปัจจุบันวัดโสการาม

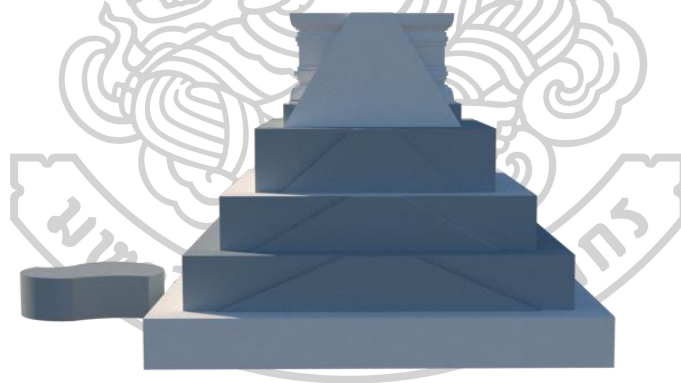
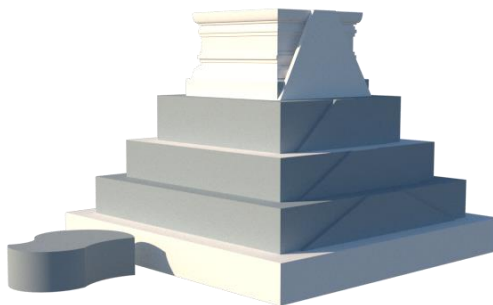
ภาพที่ 95 ภาพ 3 มิติสภาพปัจจุบันเจดีย์ประธานวัดโสการาม

ภาพที่ 96 ภาพ 3 มิติสภาพปัจจุบันเจดีย์ประธานวัดอโศการาม

จากสภาพปัจจุบันของเจดีย์ประธานที่เหลืออยู่ มีฐานเพียงชั้นลดหลั่นกัน 4 ฐาน ถัดขึ้นไปเป็นฐานบัวลูกแก้วอกไก่ 2 เส้น ด้านหน้าของเจดีย์ประธานมีบันไดทางขึ้นทั้งสองด้าน ซึ่งจะไปบรรจบกันที่ฐานบัวลูกแก้วอกไก่ แม้ส่วนองค์ระฆังจะพังทลายลง แต่ทางด้านทิศใต้ของเจดีย์ประธานมีส่วนยอดคดอยู่ มีลักษณะเป็นยอดพุ่มข้าวบิณฑ์ ทำให้สามารถสรุปได้ว่าเจดีย์ประธานเป็นเจดีย์พุ่มข้าวบิณฑ์ (ภาพที่ 95-96)

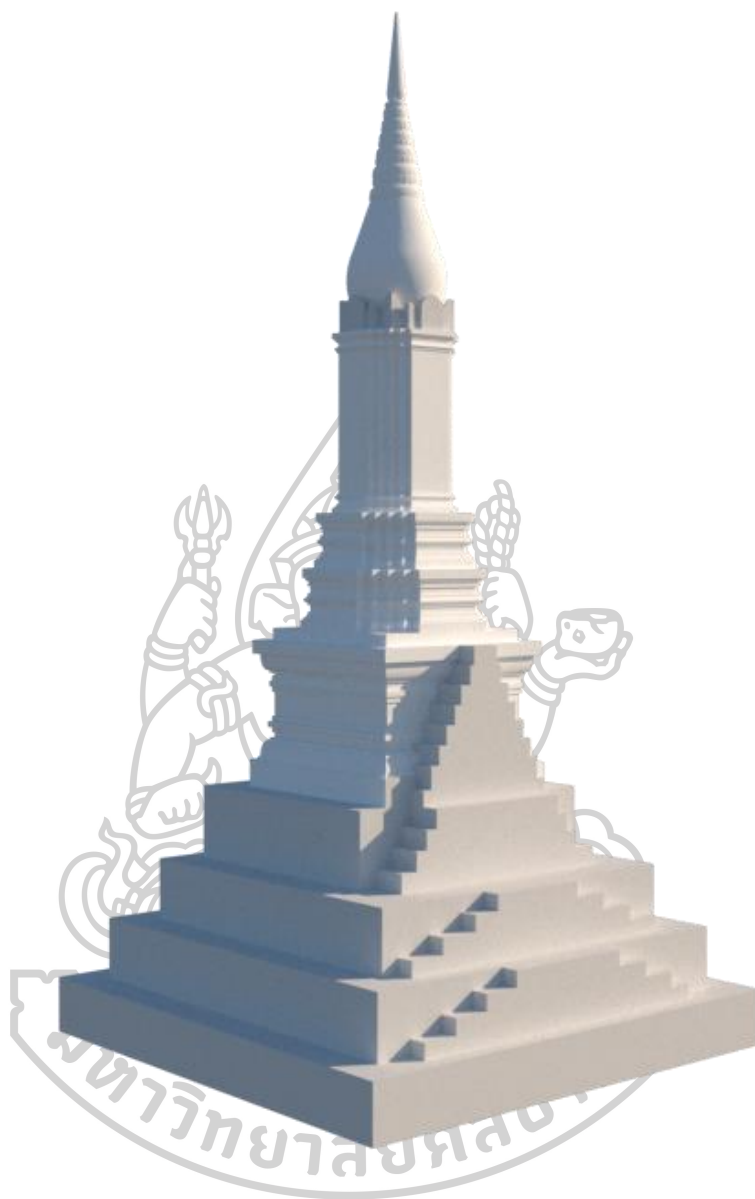
ภาพที่ 98 ภาพสันนิษฐาน 3 มิติเจดีย์ประธานวัดอโศการาม

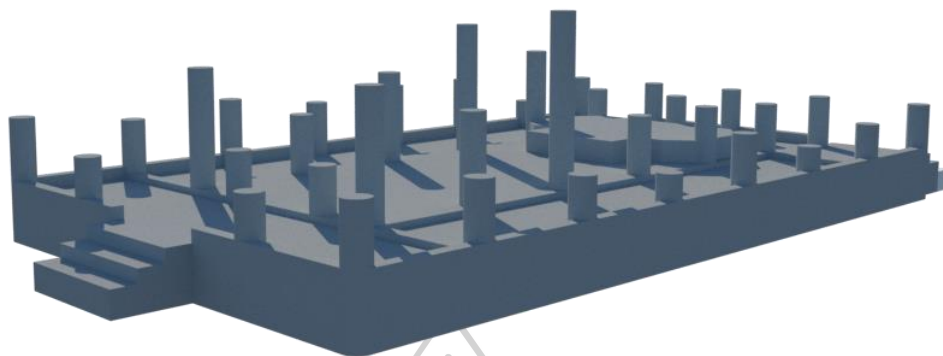
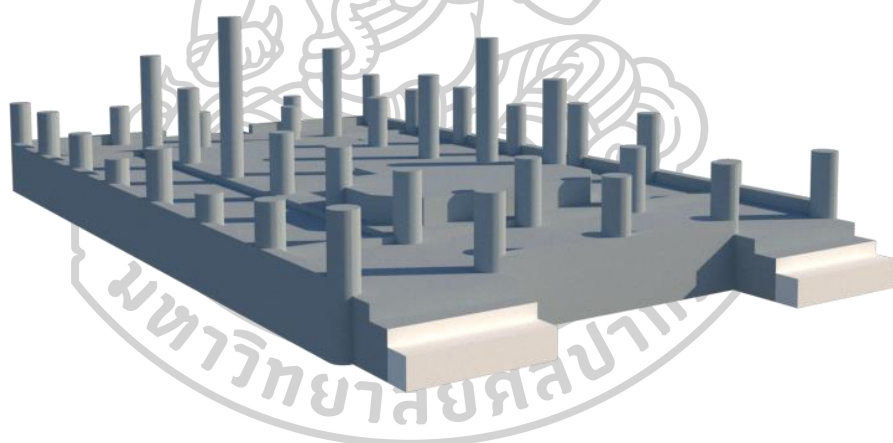
ภาพที่ 99 ภาพ 3 มิติสภาพปัจจุบันวิหารวัดอโศการาม

ภาพที่ 100 ภาพ 3 มิติสภาพปัจจุบันวิหารวัดอโศการาม

จากสภาพปัจจุบันของวิหารที่เหลือเพียงส่วนฐานและเสาอาคารนั้น สันนิษฐานว่าวิหารหลังนี้น่าจะมีลักษณะเป็นวิหาร โถง ไม่มีผนังกั้นล้อมรอบ ส่วนของหลังคาทำด้วยไม้ มุงด้วยกระเบื้องดินเผา หรือกระเบื้องเคลือบ (ภาพที่ 99-100)

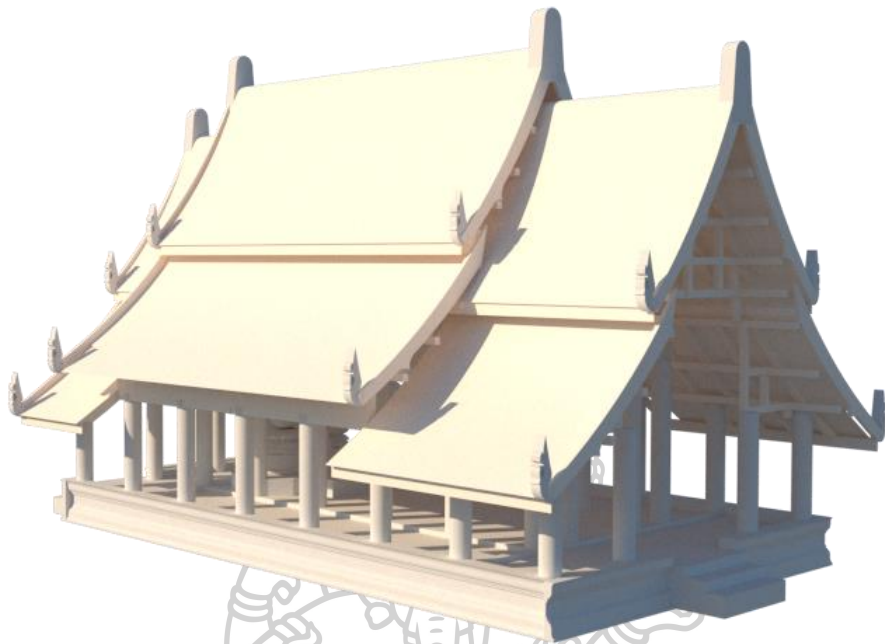
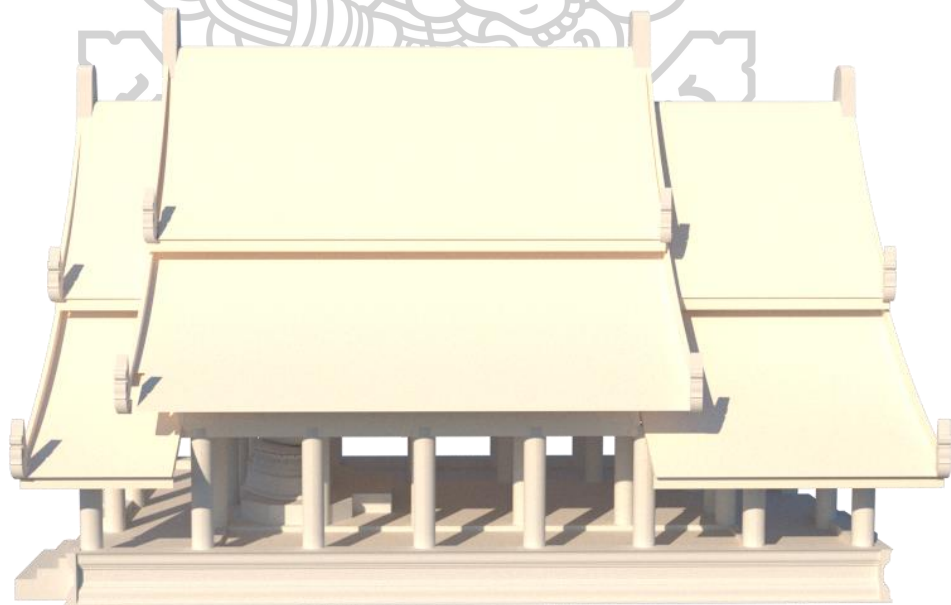
ภาพที่ 101 ภาพต้นนักษฐาน 3 มิติวิหารวัดอโศการาม

ภาพที่ 102 ภาพต้นนักษฐาน 3 มิติวิหารวัดอโศการาม

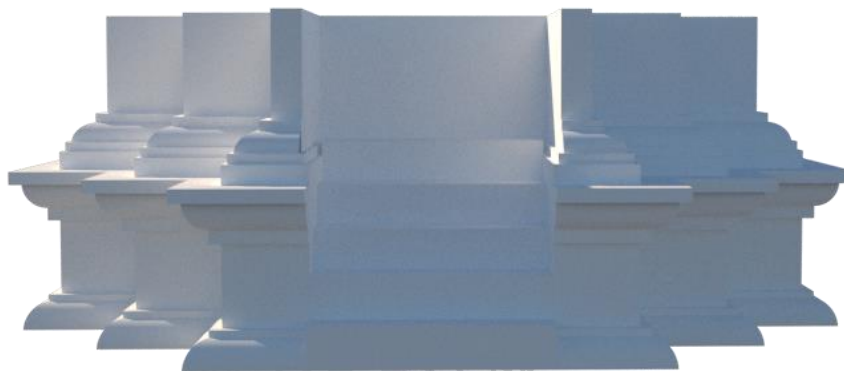
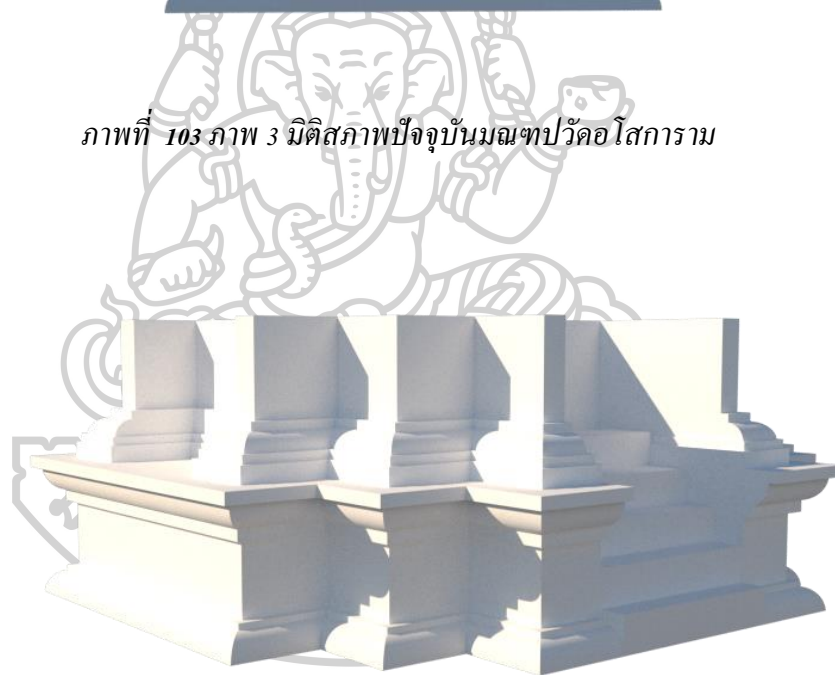
ภาพที่ 103 ภาพ 3 มิติสถาปัตยกรรมปัจจุบันมณฑปวัดอโศการาม

ภาพที่ 104 ภาพ 3 มิติสถาปัตยกรรมปัจจุบันมณฑปวัดอโศการาม

จากสถาปัตยกรรมปัจจุบันของมณฑปที่เหลือเพียงส่วนฐาน และส่วนของเรือนธาตุเพียงเล็กน้อยที่มีการทำจระนำซุ้มทั้ง 4 ด้าน โดยทางด้านทิศตะวันออกมีการก่อบันไดเป็นทางเข้าไปสู่ด้านในเรือนธาตุ (ภาพที่ 103-104)

ทั้งนี้มณฑปที่วัดโสการามนั้น ไม่ได้อยู่ในผังสี่เหลี่ยมเหมือนกับมณฑปวัดต่างๆ ดังที่กล่าวไปก่อนหน้านี้ในบทที่ 3 แต่อยู่ในผังสี่เหลี่ยมเพ็ญมุม จึงสันนิษฐานรูปแบบโดยวิเคราะห์เปรียบเทียบกับมณฑปภายในวัดเชตุพน (ภาพที่ 105)

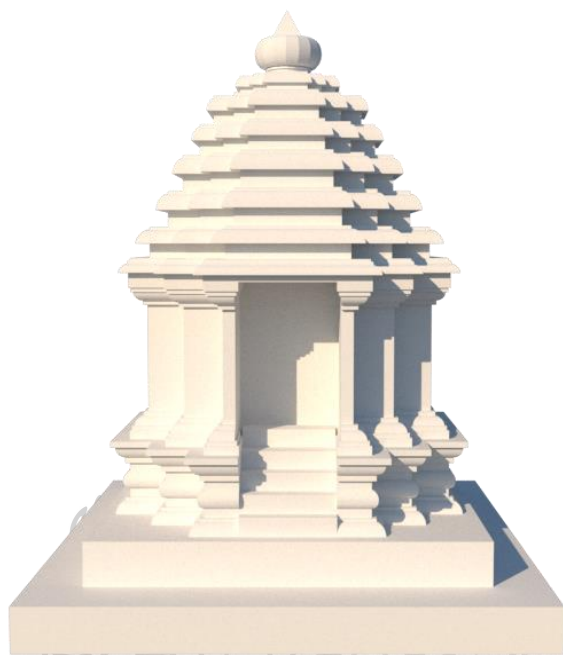
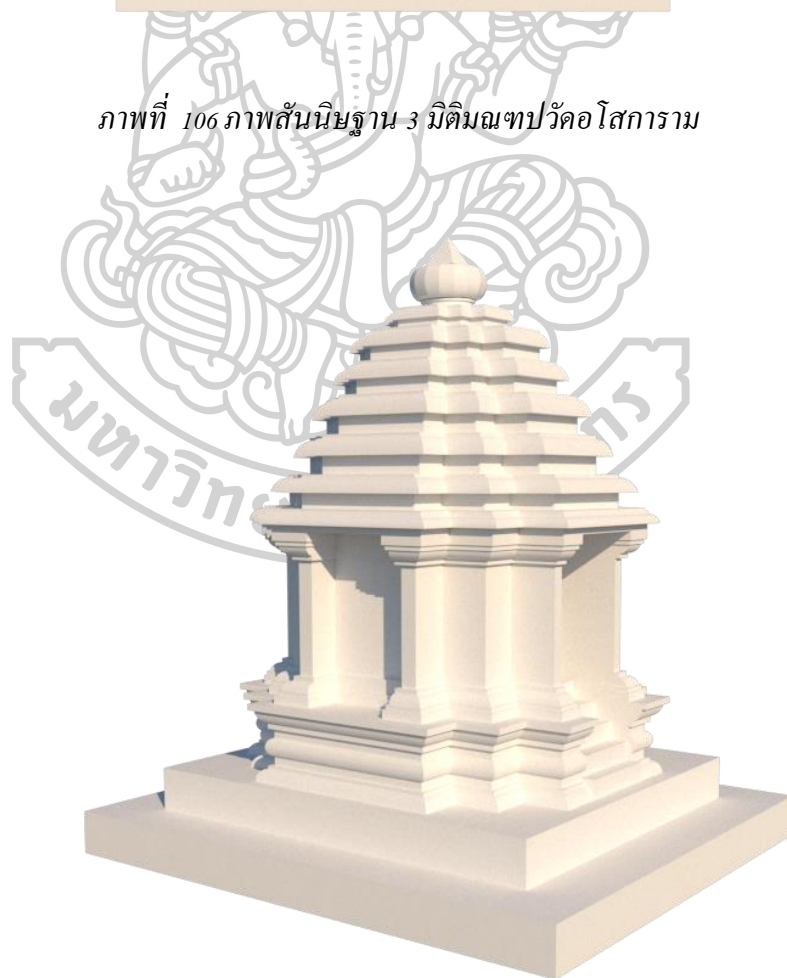
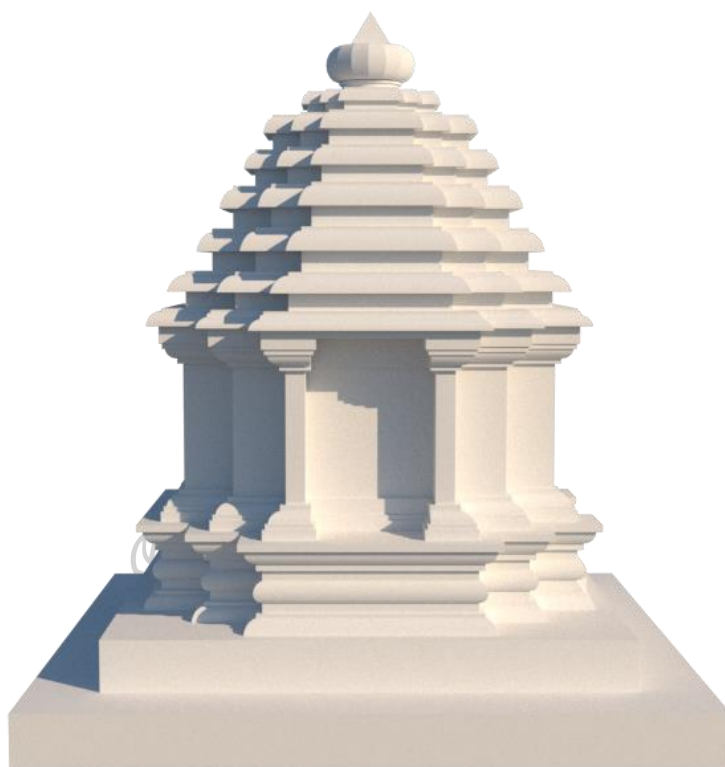
ภาพที่ 106 ภาพสันนิษฐาน 3 มิติมณฑปวัดอโศการาม

ภาพที่ 107 ภาพสันนิษฐาน 3 มิติมณฑปวัดอโศการาม

ภาพที่ 108 ภาพสันนิษฐาน 3 มิติมณฑปวัดอโศการาม
