รูปแบบสันนิษฐาน 3 มิติของวัดที่สร้างโดยสมเด็จพระราชเทวีศรีจุฬาลักษณ์

THE ANALYSIS OF STYLE AND 3D PICTORIAL ASSUMPTION OF WATS
BUILT BY TAPI SRICHULALAK

นางสาว วรัญญา พาหะ: รูปแบบสันนิษฐาน 3 มิติของวัดที่สร้างโดยสมเด็จพระราชเทวีศรีจุฬาลักษณ์ อาจารย์ที่ปรึกษาวิทยานิพนธ์ : ผู้ช่วยศาสตราจารย์ อชิรัชฎ์ ไชยพจน์พานิช

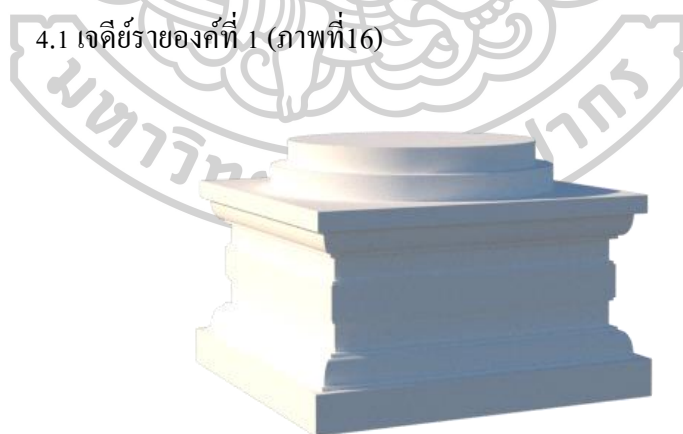
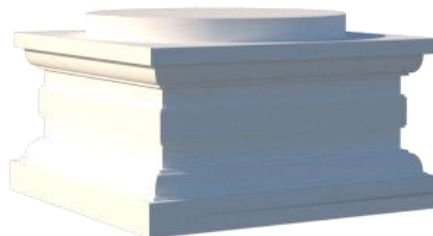
ภาพที่ 109 ภาพ 3 มิติสภาพปัจจุบันเจดีย์รายองค์ที่ 1 วัดอโศการาม

ภาพที่ 110 ภาพ 3 มิติสภาพปัจจุบันเจดีย์รายองค์ที่ 2 วัดอโศการาม

จากสภาพปัจจุบันของเจดีย์รายองค์ที่ 1, 2 เหลือเพียงฐานบัวคว่ำบัวหงาย 1 ฐาน ต่อด้วยฐานเชิงในผังกลม 2 ฐาน องค์กระฆังและส่วนยอดหักหาย สันนิษฐานว่าเจดีย์รายองค์นี้น่าจะเป็นเจดีย์ทรงระฆังแบบสุโขทัย (ภาพที่ 109-110)

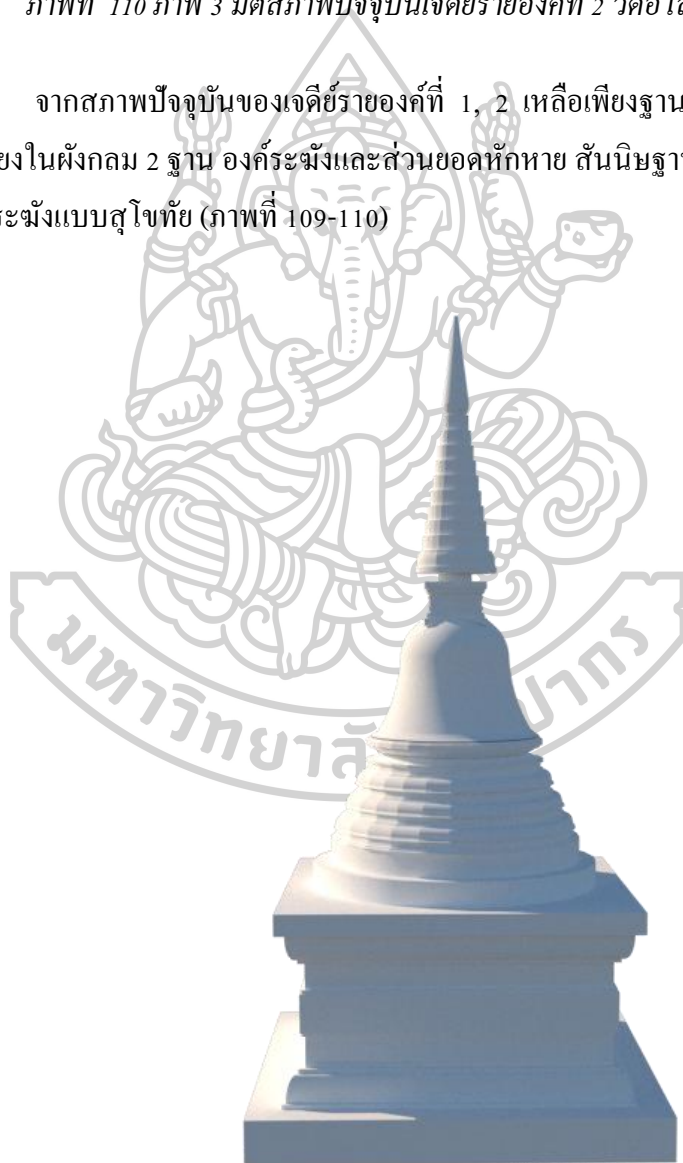
ภาพที่ 111 ภาพสันนิษฐาน 3 มิติเจดีย์รายองค์ที่ 1, 2 วัดอโศการาม

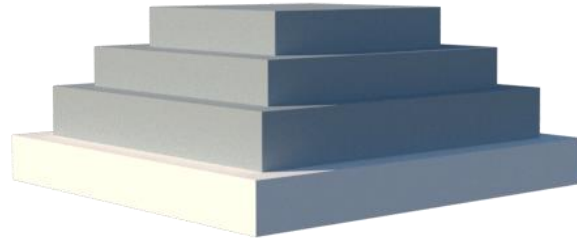
ภาพที่ 112 ภาพ 3 มิติสภาพปัจจุบันเจดีย์รายองค์ 3 วัดอโศการาม

จากสภาพปัจจุบันของเจดีย์รายองค์ที่ 3 เหลือเพียงฐานเจียงในผังสี่เหลี่ยมจัตุรัส เหลี่ยมซ้อนชั้นขึ้นไป 4 ฐานเท่านั้น ซึ่งระเบียนการซ้อนชั้น 4-5 ฐานแบบนี้เป็นรูปแบบของเจดีย์ ยอดดอกบัวตูม หรือเจดีย์พุ่มข้าวบิณฑ์ (ภาพที่ 112)

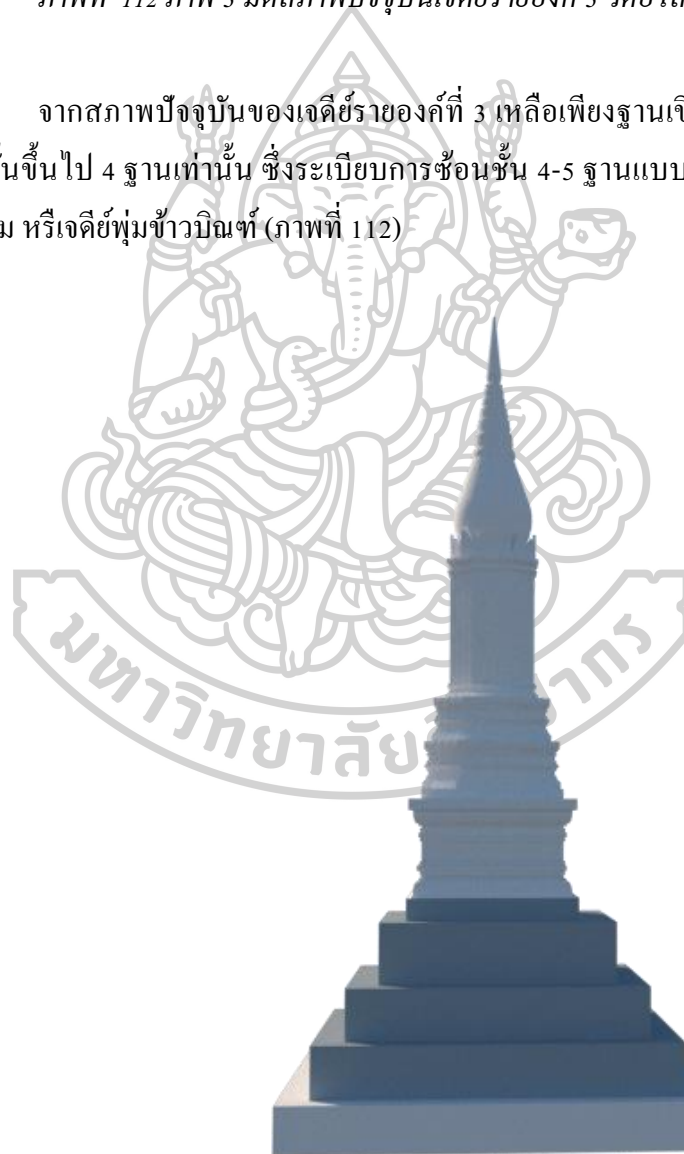
ภาพที่ 113 ภาพสันนิษฐาน 3 มิติเจดีย์รายองค์ที่ 3 วัดอโศการาม

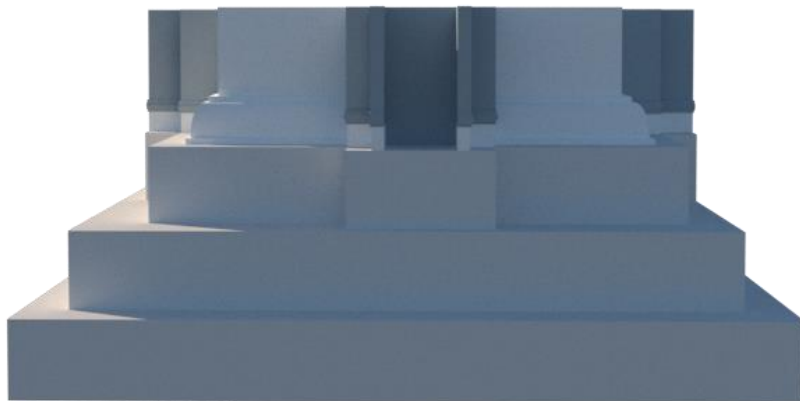
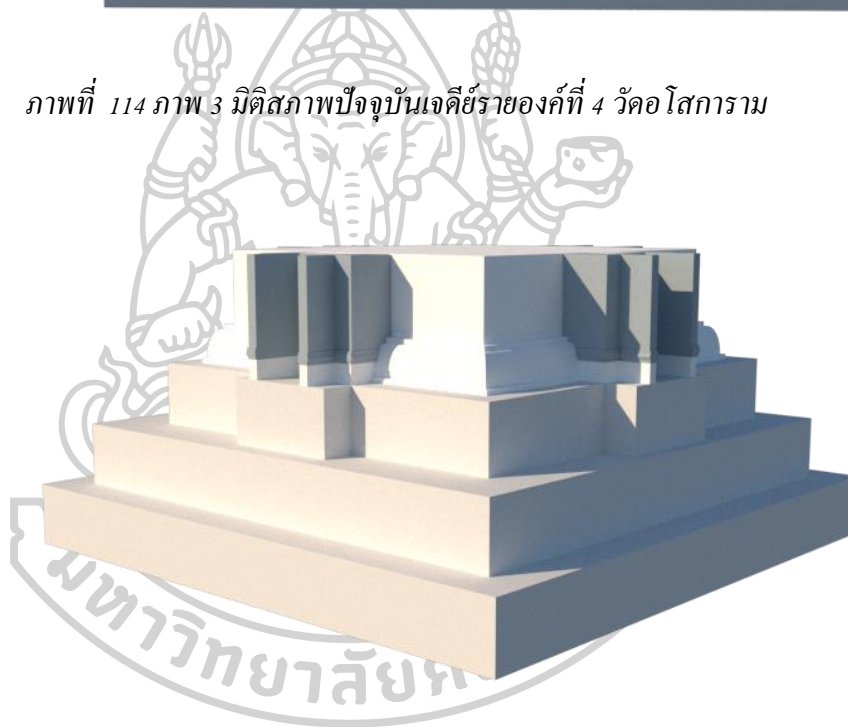
ภาพที่ 114 ภาพ 3 มิติสภาพปัจจุบันเจดีย์รายองค์ที่ 4 วัดอโศการาม

ภาพที่ 115 ภาพ 3 มิติสภาพปัจจุบันเจดีย์รายองค์ที่ 4 วัดอโศการาม

จากสภาพปัจจุบันของเจดีย์รายองค์ที่ 4 เหลือเพียงส่วนฐาน เป็นฐานเชิงในผังสี่เหลี่ยมจัตุรัสเหลี่ยมซ้อนชั้นขึ้นไป 3 ฐาน มีการก่อจากผนังเป็นจระนำซุ้มทั้ง 4 ด้าน สันนิษฐานว่าไว้สำหรับประดิษฐานพระพุทธรูป โดยวิเคราะห์รูปแบบเทียบกับเจดีย์บริวารในวัดเจดีย์เจ็ดแถว (ภาพที่ 116)

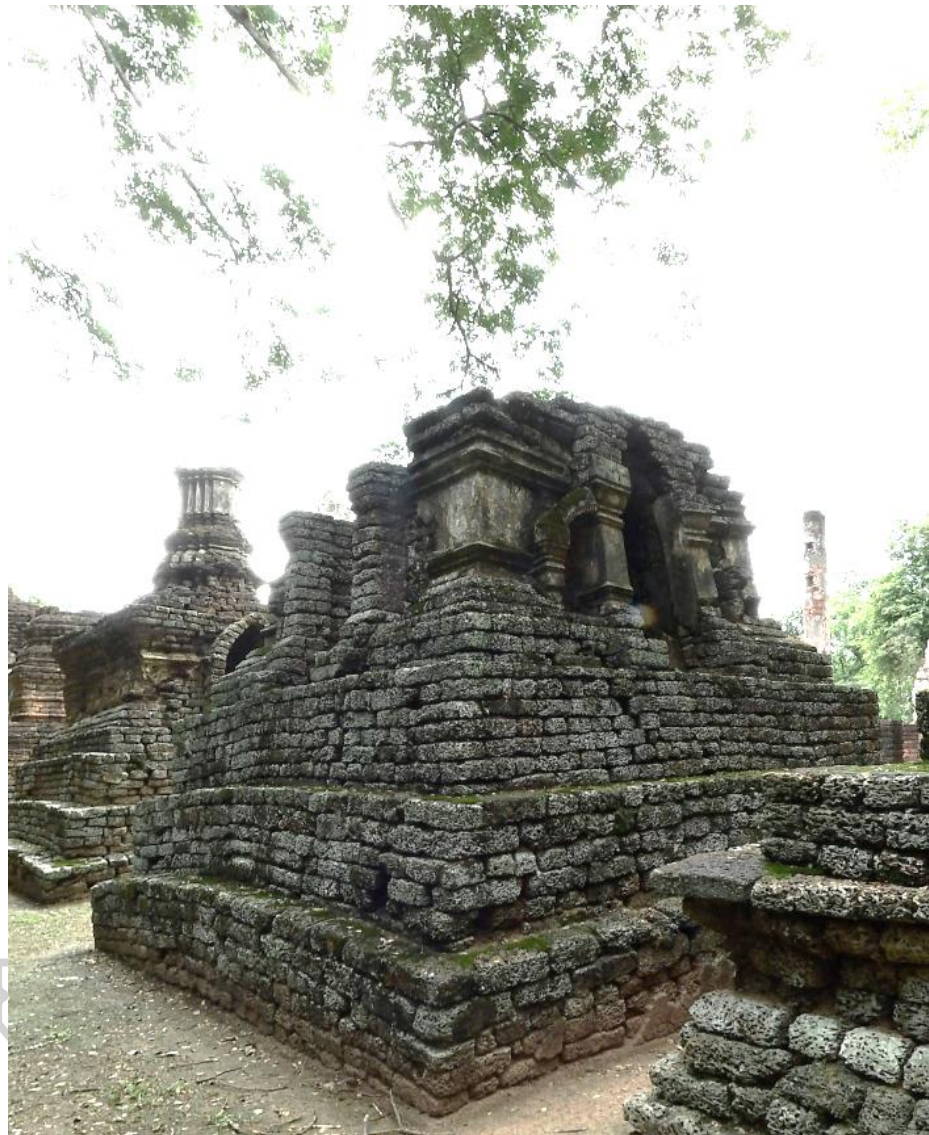
ภาพที่ 116 เจดีย์บริวารภายในวัดเจดีย์เจ็ดแถว เมืองศรีสัชนาลัย

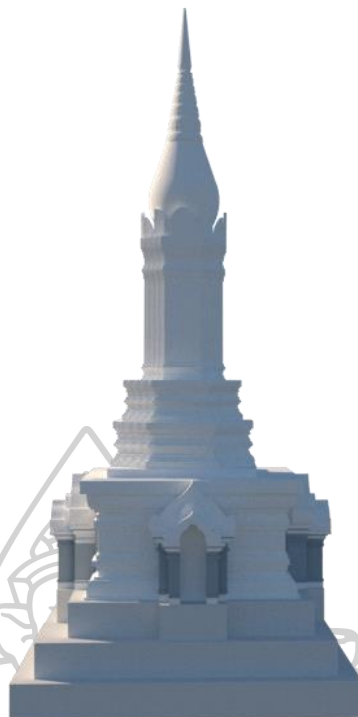
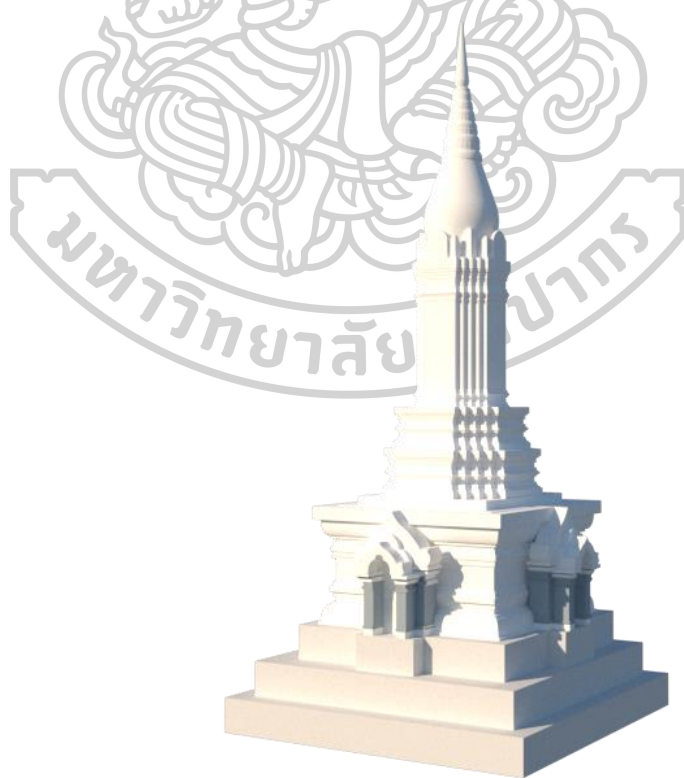
ภาพที่ 117 ภาพสันนิษฐาน 3 มิติเจดีย์รายองค์ที่ 3 วัดอโศการาม

ภาพที่ 118 ภาพสันนิษฐาน 3 มิติเจดีย์รายองค์ที่ 3 วัดอโศการาม

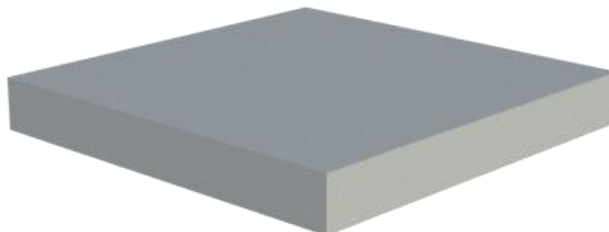
ภาพที่ 119 ภาพ 3 มิติสภาพปัจจุบันเจดีย์รายองค์ที่ 5 วัดอโศการาม

จากสภาพปัจจุบันของเจดีย์รายองค์ที่ 5 เหลือเพียงส่วนฐานสี่เหลี่ยม 1 ฐาน ส่วนองค์ประกอบอื่นพังทลาย ซึ่งจากการศึกษารายงานชุดแต่ง ภาพถ่ายเก่า ไม่ปรากฏข้อมูลของเจดีย์รายองค์นี้ ทำให้ไม่สามารถสันนิษฐานได้ว่าเจดีย์รายองค์นี้มีรูปแบบใด จนกว่าจะมีหลักฐานเพิ่มเติมในอนาคต (ภาพที่ 119)

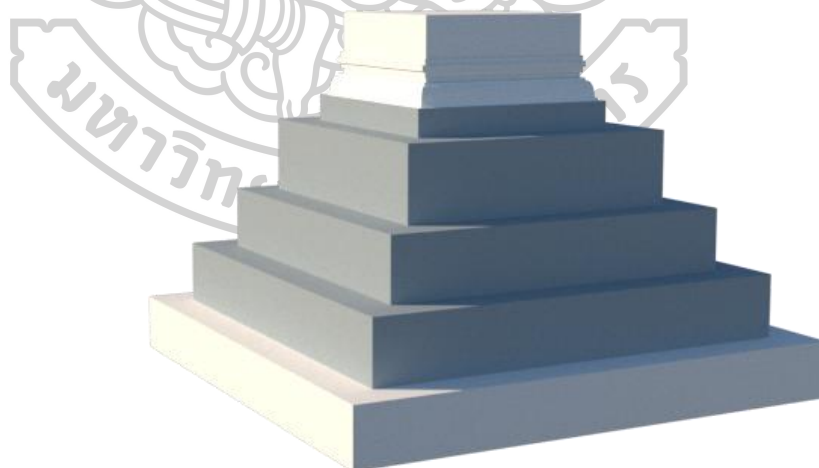
ภาพที่ 120 ภาพ 3 มิติสภาพปัจจุบันเจดีย์รายองค์ที่ 6,7 วัดอโศการาม

จากสภาพปัจจุบันของเจดีย์รายองค์ที่ 6,7 เหลือเพียงฐานเจียงในผังสี่เหลี่ยมจัตุรัส
ซ้อนชั้นขึ้นไป 4 ฐาน ต่อด้วยฐานบัวลูกแก้วอกไก่รองรับองค์ระฆังเท่านั้น โดยสันนิษฐานว่าเป็น
เจดีย์ยอดดอกบัวตูม หรือเจดีย์พุ่มข้าวบิณฑ์ (ภาพที่ 120)

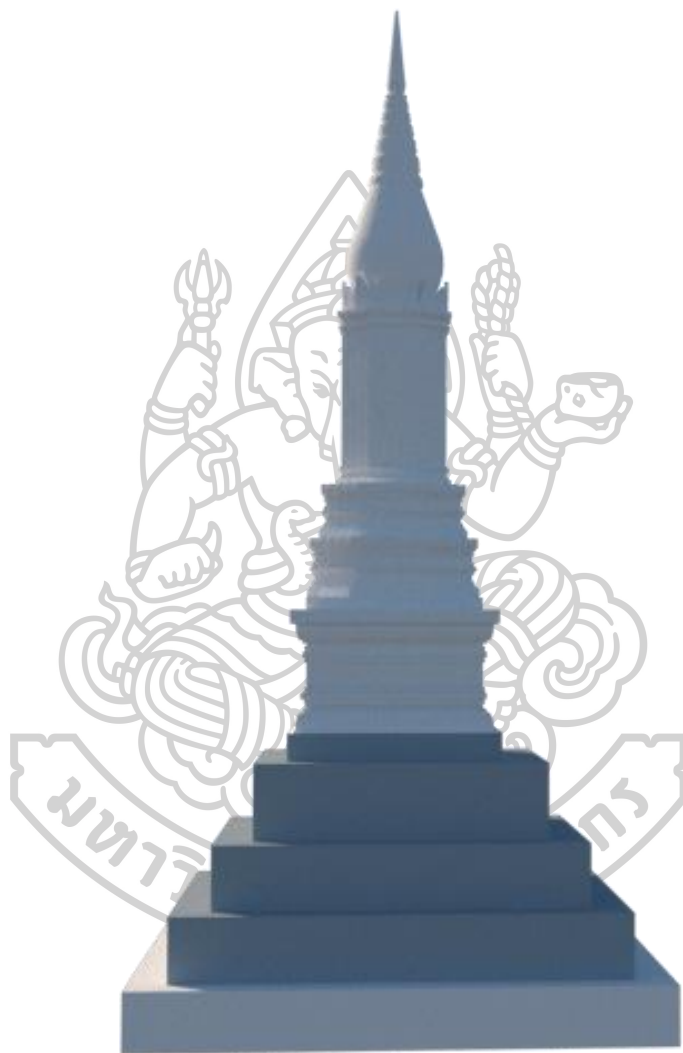
ภาพที่ 121 ภาพสันนิษฐาน 3 มิติเจดีย์รายองค์ที่ 6,7 วัดอโศการาม

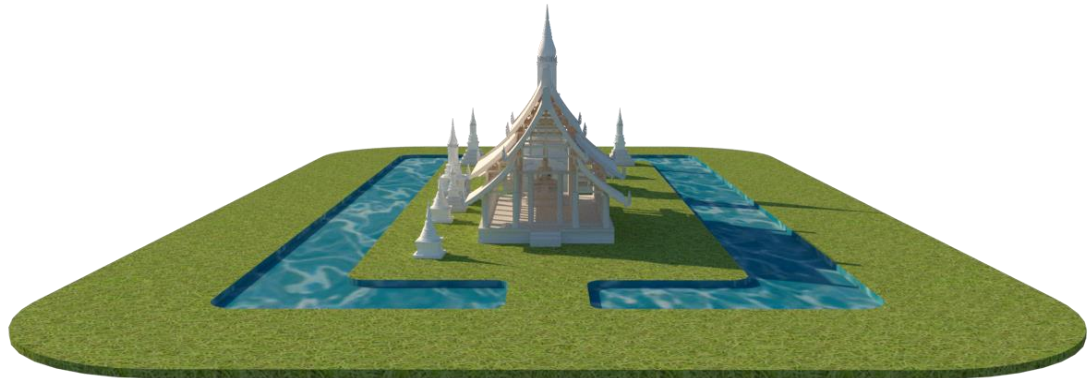
ภาพที่ 122 ภาพสันนิษฐาน 3 มิติวัดอโศการามด้านทิศตะวันออก

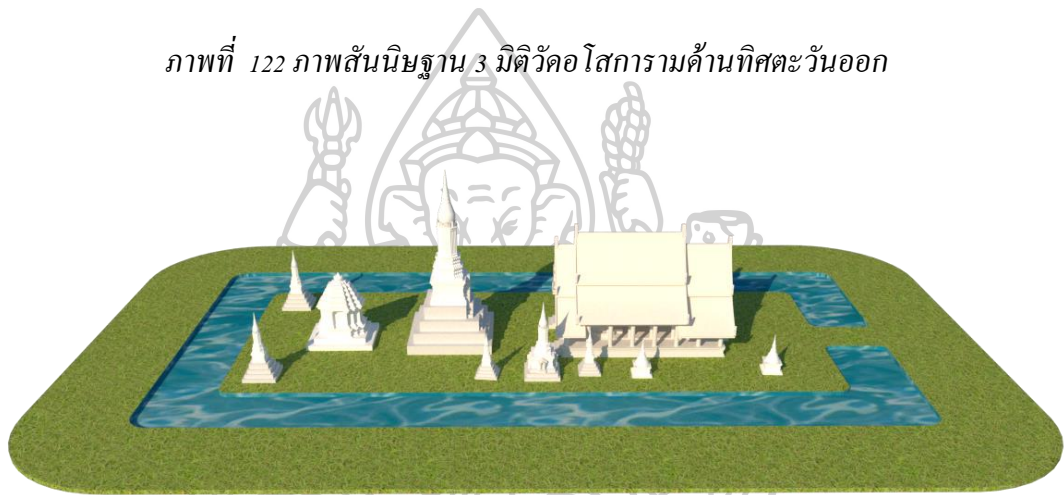
ภาพที่ 123 ภาพสันนิษฐาน 3 มิติวัดอโศการามด้านทิศใต้

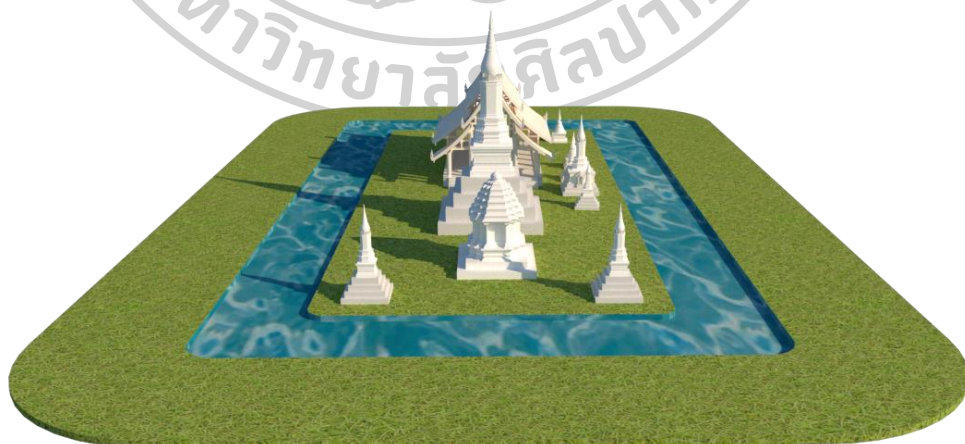
ภาพที่ 124 ภาพสันนิษฐาน 3 มิติวัดอโศการามด้านทิศตะวันตก

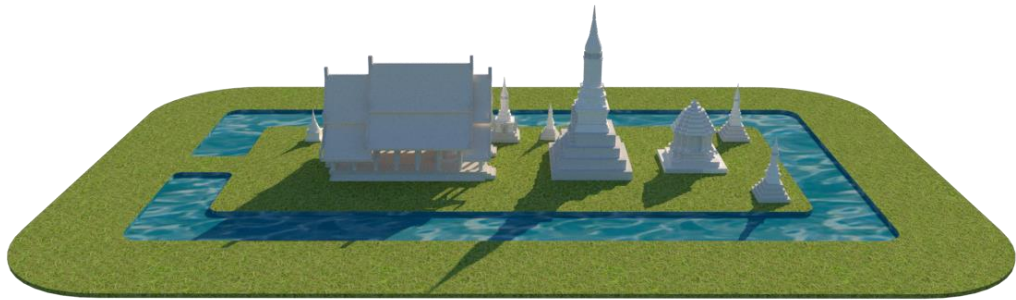
ภาพที่ 125 ภาพสันนิษฐาน 3 มิติวัดอโศการามด้านทิศเหนือ

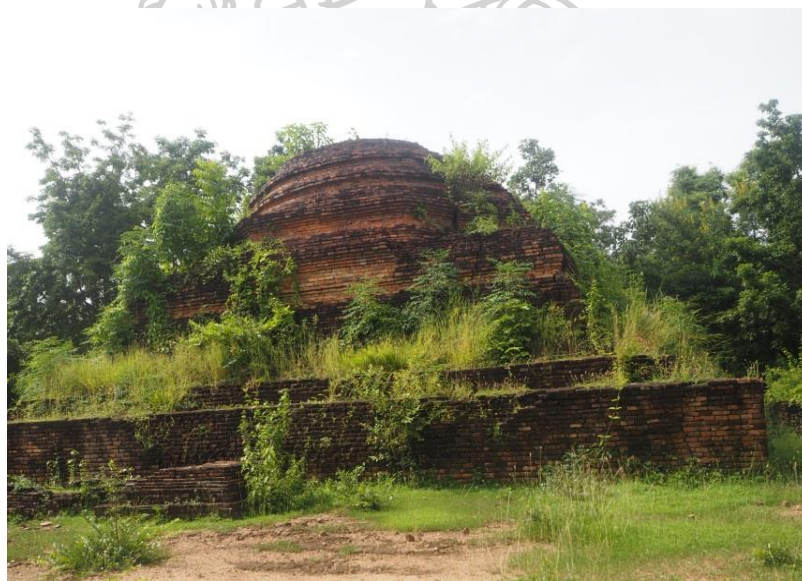
ภาพที่ 130 ส่วนฐานเจดีย์ประธานภายในวัดสังฆาวาส

เหลือเพียงฐานเจียง 3 ฐาน ถัดขึ้นไปฐานแปดเหลี่ยมที่รองรับ ซึ่งเจดีย์ประธานองค์นี้มีลักษณะ เช่นเดียวกับเจดีย์ประธานวัดมumlลنگกา (ภาพที่ 130-131)

สำหรับเจดีย์ประธานวัดสังฆาวาส ส่วนฐานของเจดีย์ประธานวัดสังฆาวาส ปัจจุบัน

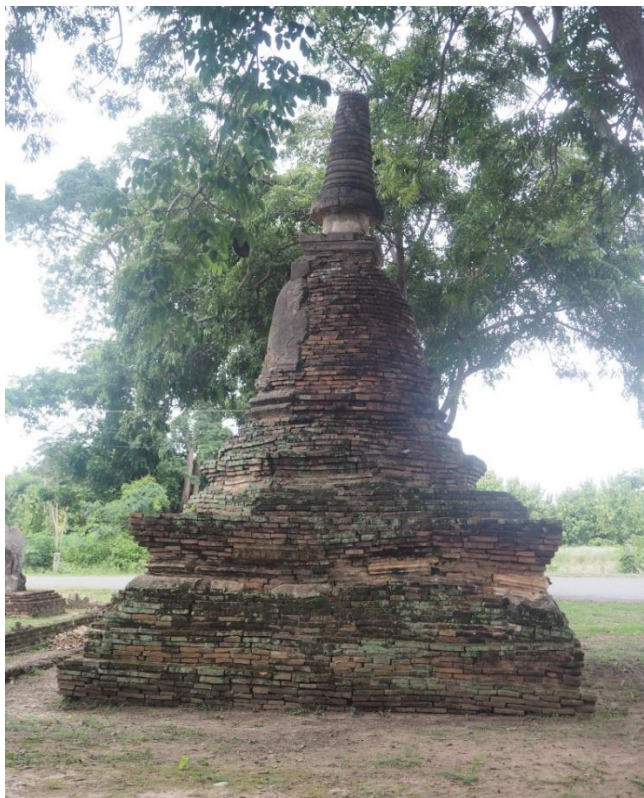
ภาพที่ 134 ฐานเจดีย์รายภายในวัดมังก์ด้นทิศตะวันตก

สำหรับเจดีย์รายภายในวัดมังก์ด้นทิศตะวันตก เจดีย์รายของคันนี้ มีสภาพค่อนข้างสมบูรณ์ มีฐานเชิง 2 ฐาน ถัดขึ้นไปฐานบัวลูกแก้วอกไก่ ต่อด้วยฐานแปดเหลี่ยมที่รองรับองค์ระฆัง บัลลังก์ ปลัยยอด ตามลำดับ(ภาพที่ 134)

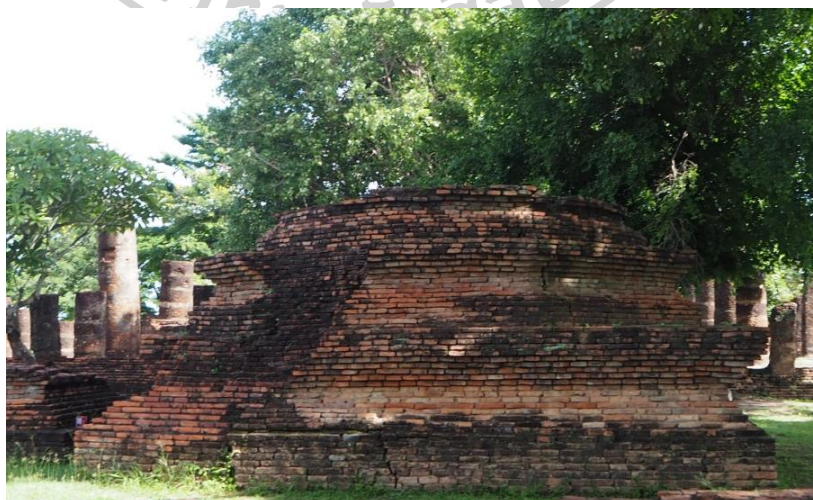
ภาพที่ 135 เจดีย์รายภายในวัดช้างล้อมสุโขทัย

สำหรับเจดีย์รายภายในวัดช้างล้อมสุโขทัย เจดีย์รายองค์นี้ สภาพปัจจุบันเหลือเพียงส่วนฐานบัวลูกแก้วอกไก่ และฐานแปดเหลี่ยมที่รองรับองค์ระฆังเท่านั้น (ภาพที่ 135)

นอกจากที่พบเจดีย์ลักษณะพิเศษกลุ่มนี้ตามข้างต้น ยังได้มีการพบเพิ่มเติมอีกแห่งหนึ่ง คือเจดีย์รายที่วัดช้างล้อมสุโขทัยอีกด้วย แต่สภาพปัจจุบันไม่ได้สมบูรณ์ เหลือเพียงแต่ส่วนฐาน และชั้นฐานแปดเหลี่ยมที่รองรับองค์ระฆังเท่านั้น ส่วนองค์ระฆัง และส่วนยอดนั้น ได้พังทลายลงแล้ว (ภาพที่ 135)

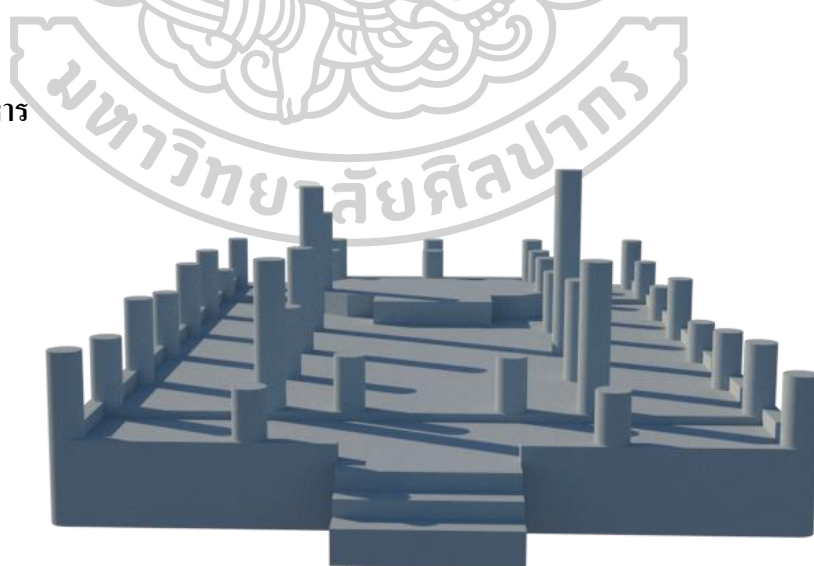
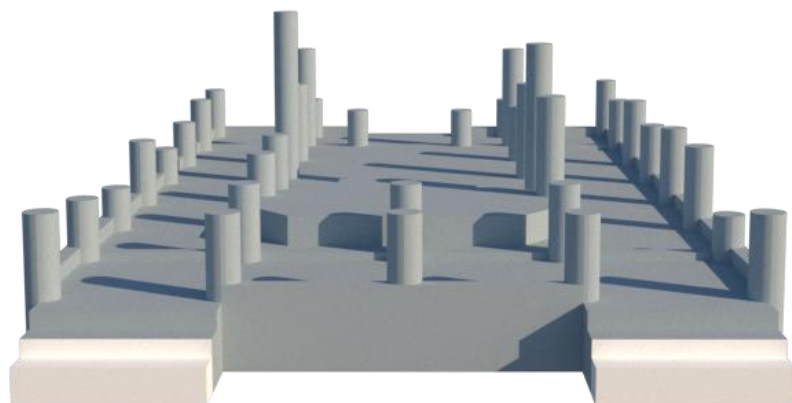
ภาพที่ 138 ภาพ 3 มิติสภาพปัจจุบันวิหารวัดมุลังกา (วัดบูรพาราม)

จากสภาพปัจจุบันของวิหารที่เหลือเพียงส่วนฐานและเสาอาคารนั้น สันนิษฐานว่าวิหารหลังนี้น่าจะมีลักษณะเป็นวิหารโถงไม่มีผนังกั้นล้อมรอบ ส่วนของหลังคาทำด้วยไม้ มุงด้วยกระเบื้องดินเผา หรือกระเบื้องเคลือบ (ภาพที่ 138-139)

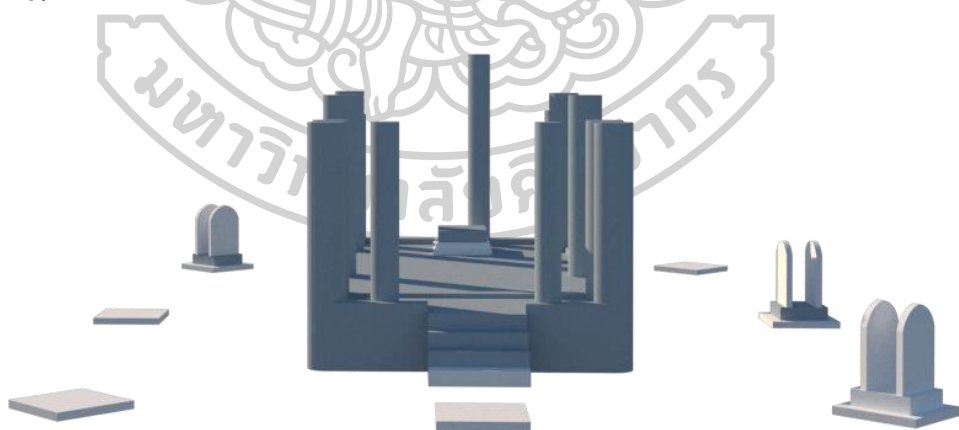
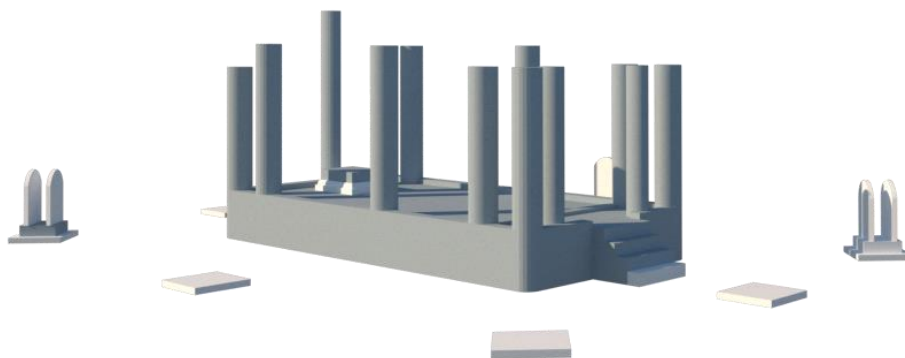
ภาพที่ 142 ภาพ 3 มิติสภาพปัจจุบัน โบสถ์วัดมุลังกา (วัดบูรพาราม)

จากสภาพปัจจุบันของโบสถ์ที่เหลือเพียงส่วนฐานและเสาอาคารนั้น สันนิษฐานว่า วิหารหลังนี้น่าจะมีลักษณะเป็นอาคาร โถงไม่มีผนังกั้นล้อมรอบ ส่วนของหลังคาทำด้วยไม้ มุงด้วยกระเบื้องดินเผา หรือกระเบื้องเคลือบ (ภาพที่ 142-143)

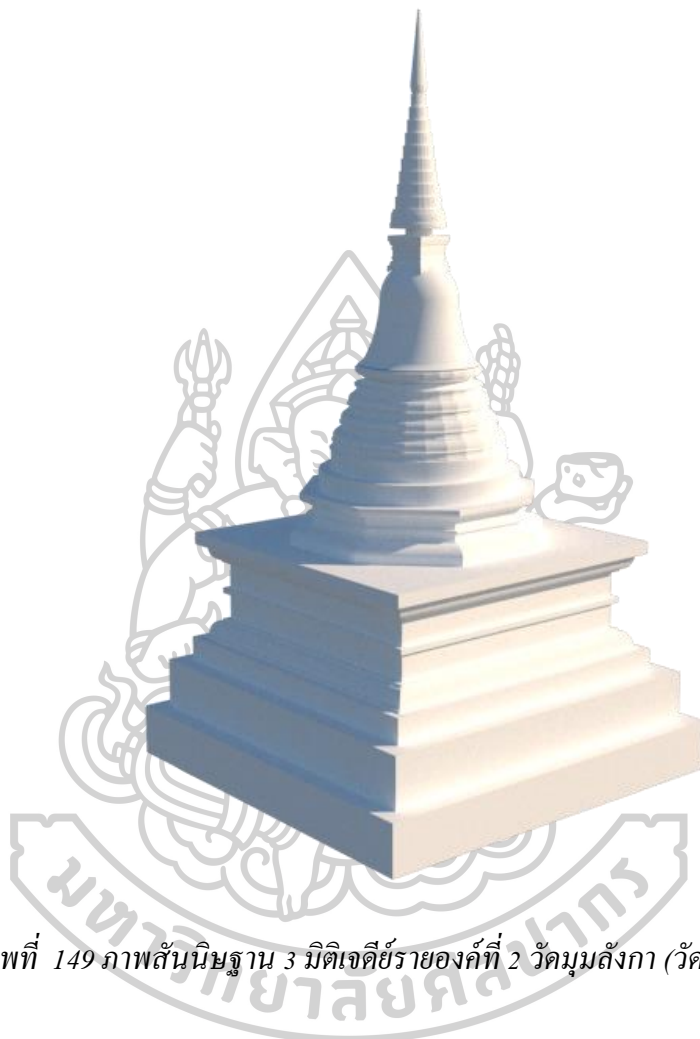
จากสภาพปัจจุบันของเจดีย์รายองค์ที่ 2 เหลือเพียงฐานเชิงสี่เหลี่ยมจัตุรัสซ้อนกัน 2 ฐาน ต่อด้วยฐานบัวลูกแก้วอกไก่ ถัดขึ้นไปเป็นฐานแปดเหลี่ยมรองรับองค์ระฆัง องค์ระฆังและส่วนยอดหักหาย สันนิษฐานว่าเจดีย์รายองค์นี้น่าจะมีรูปแบบเดียวกับเจดีย์ประธาน (ภาพที่ 148)

ภาพที่ 149 ภาพสันนิษฐาน 3 มิติเจดีย์รายองค์ที่ 2 วัดมুমลิ่งกา (วัดบูรพาราม)

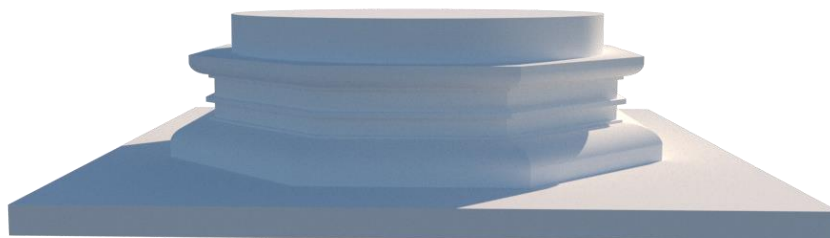
ภาพที่ 150 ภาพ 3 มิติสภาพปัจจุบันเจดีย์รายองค์ที่ 3 วัดมুমลิ่งกา (วัดบูรพาราม)

จากสภาพปัจจุบันของเจดีย์รายองค์ที่ 3 เหลือเพียงฐานเชิงสี่เหลี่ยมจัตุรัส ต่อด้วยฐานแปดเหลี่ยมรองรับองค์ระฆัง องค์ระฆังและส่วนยอดพังทลาย สันนิษฐานว่าเจดีย์รายองค์นี้น่าจะมีรูปแบบเดียวกับเจดีย์ประธาน (ภาพที่ 150)

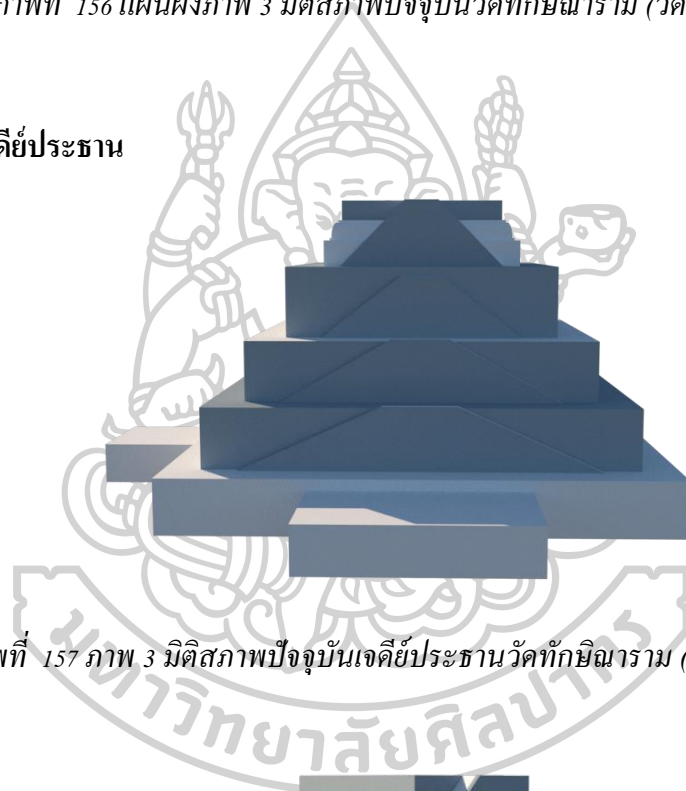
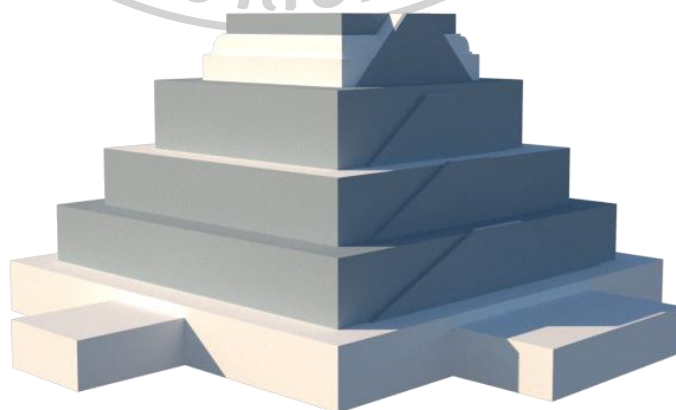
ภาพที่ 157 ภาพ 3 มิติสภาพปัจจุบันเจดีย์ประธานวัดทักษิณาราม (วัดวิหารทอง)

จากสภาพปัจจุบันของเจดีย์ประธานที่เหลืออยู่ มีฐานเพียงชั้นลดหลั่นกัน 4 ชั้น ถัดขึ้นไปเป็นฐานบัวรองรับองค์ระฆัง ส่วนเหนือขึ้นไปพังทลายทั้งหมด ด้านหน้าของเจดีย์ประธานมีบันไดทางขึ้นไปสู่ชั้นเรือนธาตุ ซึ่งวิเคราะห์เปรียบเทียบจากแผนผังและขนาดเจดีย์ประธานวัดทักษิณารามมีลักษณะใกล้เคียงกับเจดีย์ประธานวัดอโศการาม จึงสันนิษฐานได้ว่าเป็นเจดีย์พุ่มข้าวบิณฑ์ (ภาพที่ 157-158)

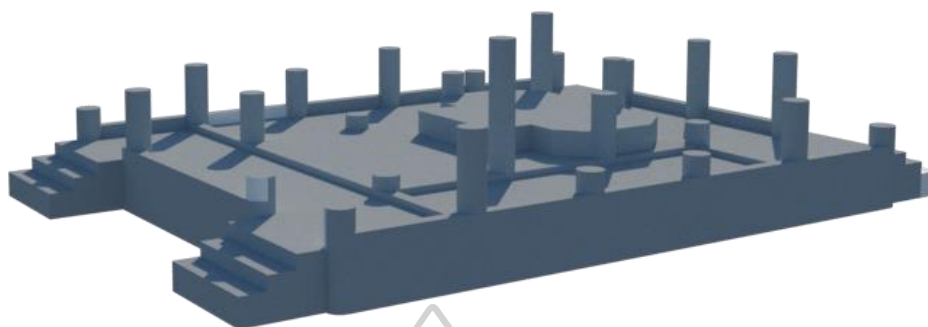
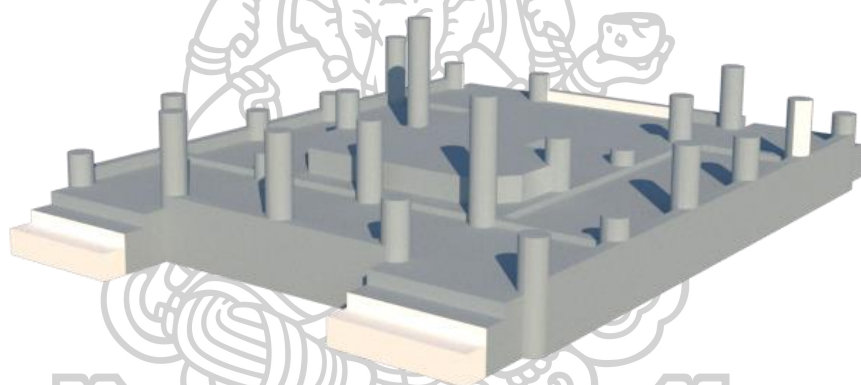
ภาพที่ 161 ภาพ 3 มิติสถาปัตยกรรมปัจจุบันวิหารวัดทักษิณาราม (วัดวิหารทอง)

จากสถาปัตยกรรมปัจจุบันของวิหารที่เหลือเพียงส่วนฐานและเสาอาคารนั้น สันนิษฐานว่าวิหารหลังนี้น่าจะมีลักษณะเป็นวิหารโถงไม่มีผนังกั้นล้อมรอบ ส่วนของหลังคาทำด้วยไม้ มุงด้วยกระเบื้องดินเผา หรือกระเบื้องเคลือบ (ภาพที่ 161-162)

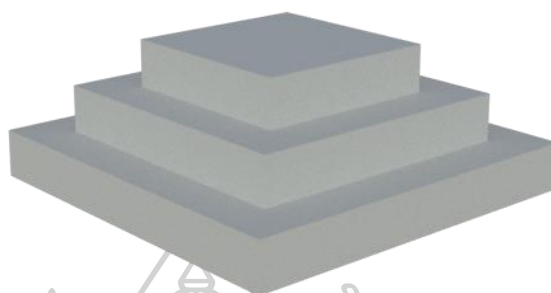
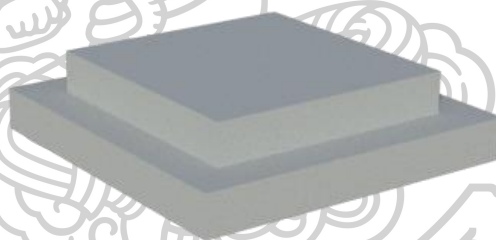
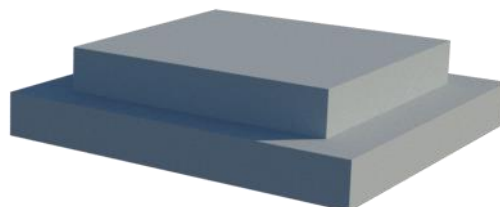
ภาพที่ 165 ภาพ 3 มิติสภาพปัจจุบันเจดีย์รายองค์ที่ 1 วัดทักษิณาราม (วัดวิหารทอง)

จากสภาพปัจจุบันของเจดีย์รายองค์ที่ 1, 2 เหลือเพียงส่วนฐานในผังสี่เหลี่ยมจัตุรัส ซ้อนกัน 2- 3 ฐานเท่านั้น ส่วนเหนือขึ้นไปหักหายทั้งหมด ซึ่งจากการศึกษารายงานชุดแต่ง ภาพถ่ายเก่า ไม่ปรากฏข้อมูลของเจดีย์รายองค์ที่ 1, 2 ทำให้ไม่สามารถสันนิษฐานได้ว่าเจดีย์ทั้ง 2 องค์นี้มีรูปแบบใด จนกว่าจะมีหลักฐานเพิ่มเติมในอนาคต (ภาพที่ 165-167)

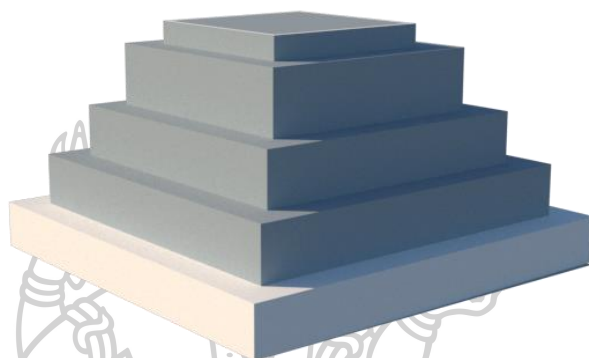
ภาพที่ 168 ภาพ 3 มิตีสภาพปัจจุบันเจดีย์รายองค์ที่ 3 วัดทักษิณาราม (วัดวิหารทอง)

จากสภาพปัจจุบันของเจดีย์รายองค์ที่ 3 เหลือเพียงฐานเชิงในผังสี่เหลี่ยมจัตุรัส เหลี่ยมซ้อนกันขึ้นไป 4 ฐานเท่านั้น ซึ่งระเบียนการซ้อนชั้น 4-5 ฐานเป็นรูปแบบเจดีย์ เฉพาะของสุโขทัย จึงสันนิษฐานว่าเจดีย์รายองค์นี้เป็นเจดีย์ยอดดอกบัวตูม หรือเจดีย์พุ่มข้าว บิณฑ์ (ภาพที่ 168)

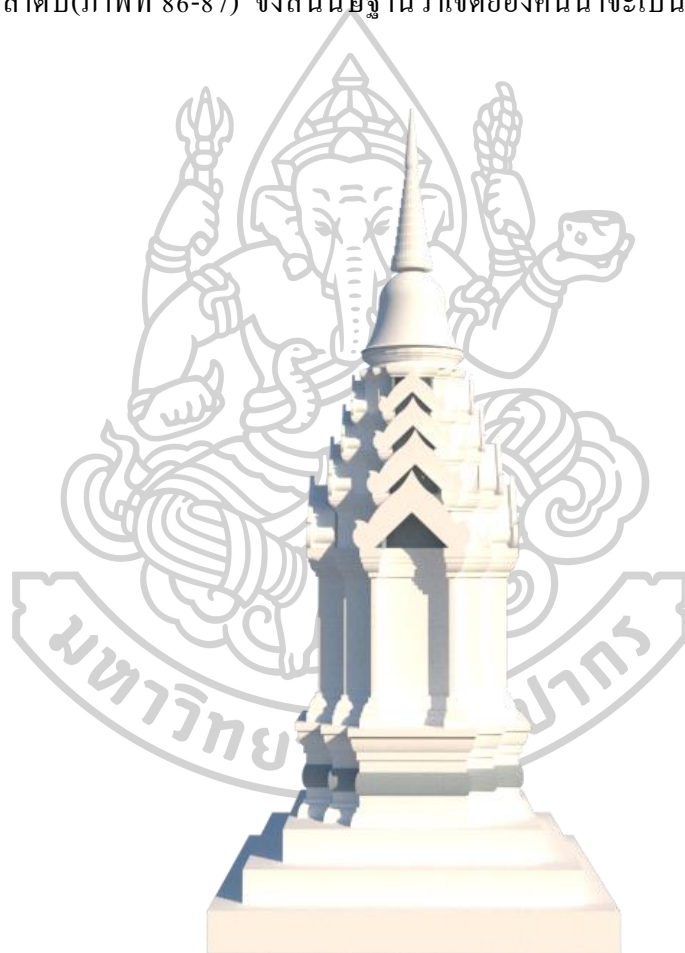
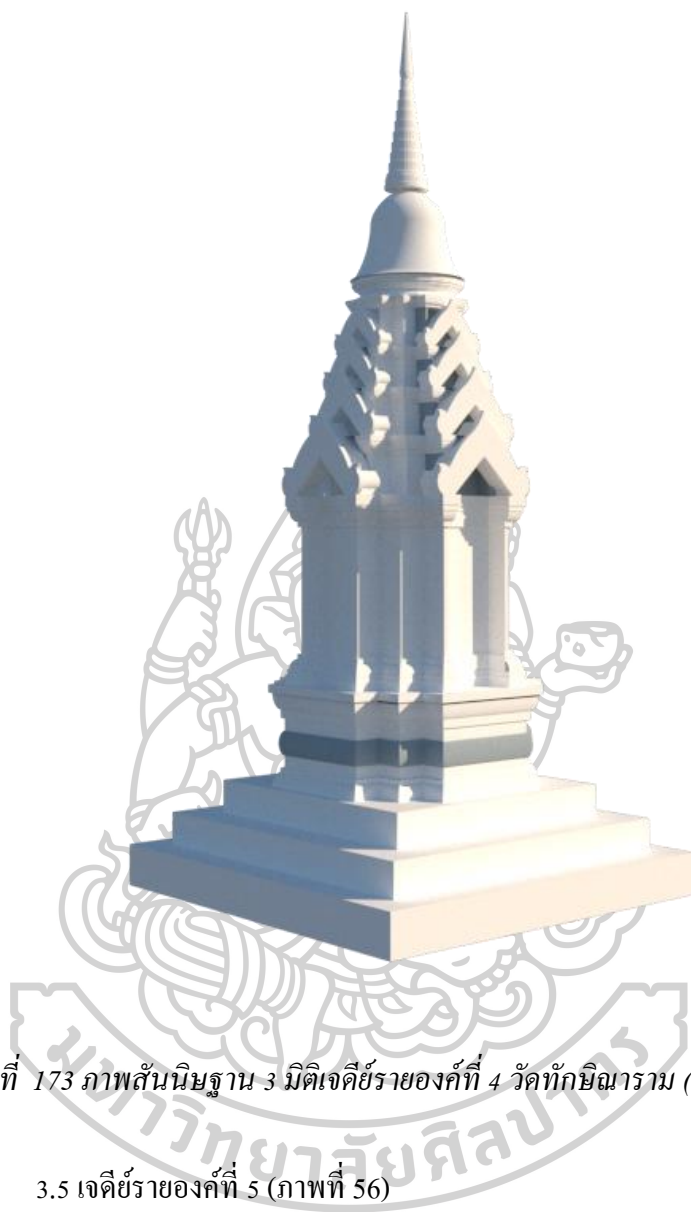
ซึ่งหากเทียบกับรูปแบบเจดีย์ในสมัยสุโขทัย จะมีความใกล้เคียงกับเจดีย์ปราสาทยอดแบบสุโขทัยที่มีการยกเก็จ ก่อเป็นเรือนธาตุ ต่อด้วยส่วนของเรือนชั้นซ้อน ถัดขึ้นไปเป็นองค์ระฆังและส่วนยอดตามลำดับ(ภาพที่ 86-87) จึงสันนิษฐานว่าเจดีย์องค์นี้น่าจะเป็นเจดีย์ปราสาทยอดแบบสุโขทัย

ภาพที่ 172 ภาพสันนิษฐาน 3 มิติเจดีย์รายองค์ที่ 4 วัดทักษิณาราม (วัดวิหารทอง)

ภาพที่ 173 ภาพสันนิษฐาน 3 มิติเจดีย์รายองค์ที่ 4 วัดทักษิณาราม (วัดวิหารทอง)

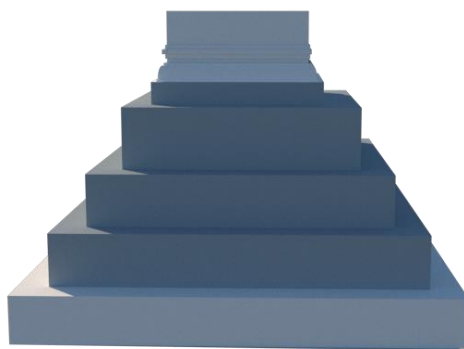
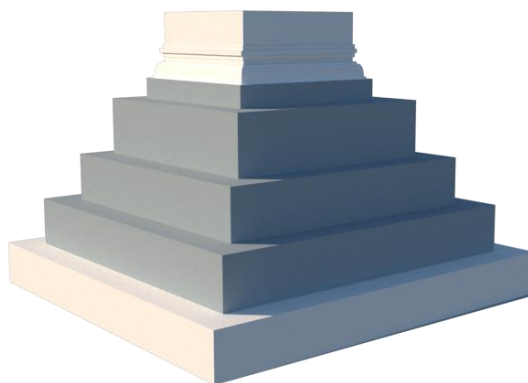
ภาพที่ 174 ภาพ 3 มิติสภาพปัจจุบันเจดีย์รายองค์ที่ 5 วัดทักษิณาราม (วัดวิหารทอง)

จากสภาพปัจจุบันของเจดีย์รายองค์ที่ 5 เหลือเพียงฐานเจียงในผังสี่เหลี่ยมจัตุรัส ซ้อนชั้นขึ้นไป 4 ฐาน ต่อด้วยฐานบัวลูกแก้วอกไก่รองรับองค์ระฆังเท่านั้น โดยสันนิษฐานว่าเป็น เจดีย์ยอดดอกบัวตูม หรือเจดีย์พุ่มข้าวบิณฑ์ (ภาพที่ 174-175)

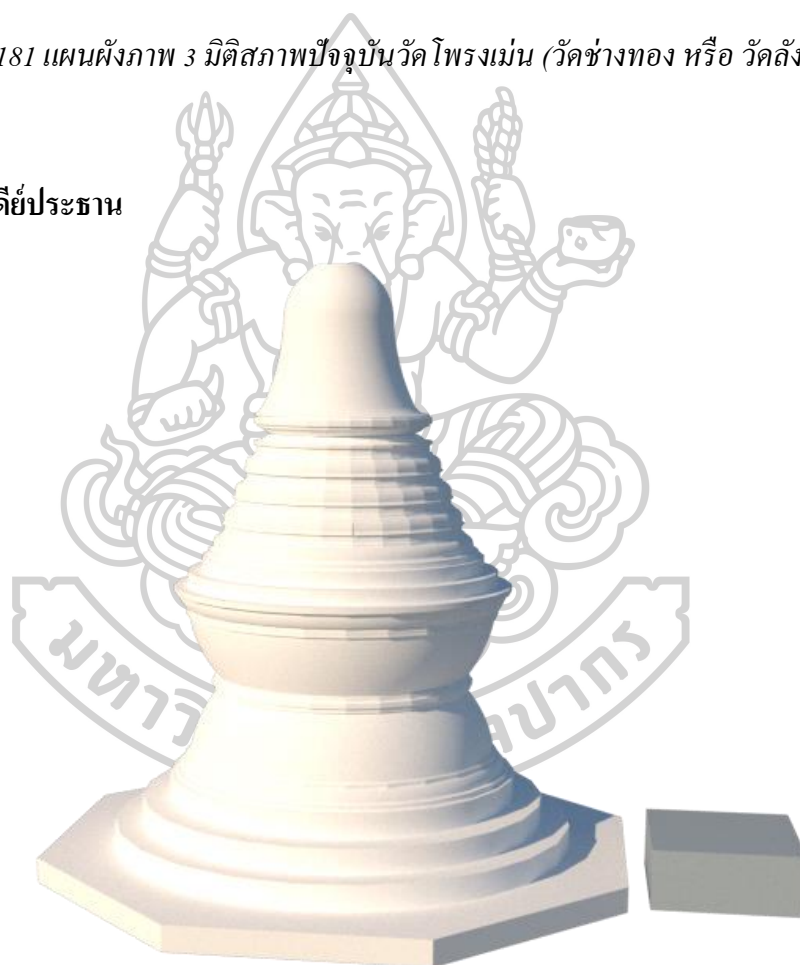
ภาพที่ 182 ภาพ 3 มิติสภาพปัจจุบันเจดีย์ประธานวัดโพรงเม่น (วัดช่างทอง หรือ วัดลังการาม)

แตกต่างไปจากระเบียบของเจดีย์ทรงระฆังโดยทั่วไป ถัดขึ้นไปเป็นส่วนชุกบัวกลาและองค์ระฆังตามลำดับ เจดีย์ในกลุ่มนี้พบน้อยมากในศิลปะสุโขทัย (ภาพที่ 182)

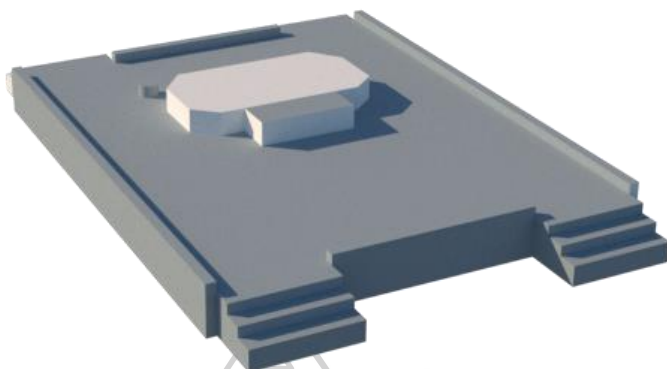
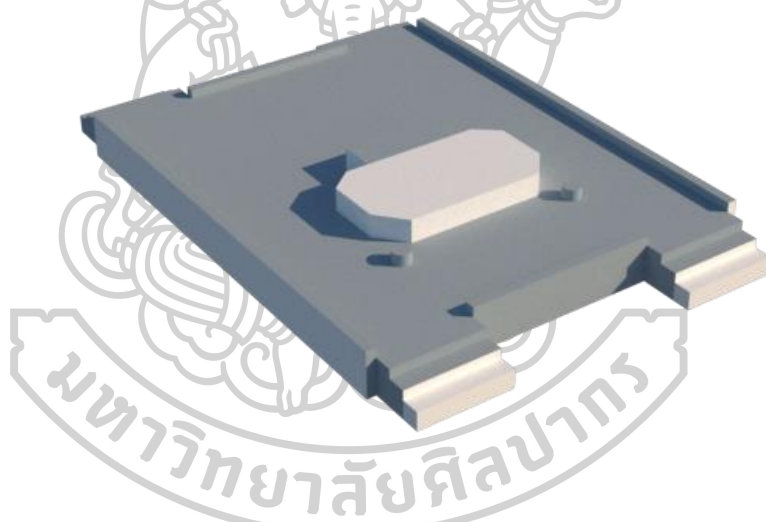
ภาพที่ 184 ภาพ 3 มิติสถาปัตยกรรมปัจจุบันวิหารประธานวัด โพรงเม่น (วัดช่างทอง หรือ วัดลังการาม)

ภาพที่ 185 ภาพ 3 มิติสถาปัตยกรรมปัจจุบันวิหารประธานวัด โพรงเม่น (วัดช่างทอง หรือ วัดลังการาม)

จากสภาพปัจจุบันของวิหารที่เหลือเพียงส่วนฐาน และเสาร่วมในด้านข้างฐานชุกชี 2 ต้น มีบันไดทางขึ้นอยู่ทางด้านทิศตะวันออกและทิศตะวันตก ขนาดของวิหารเมื่อวิเคราะห์เปรียบเทียบกับขนาดวิหารของ 4 วัด จะมีขนาดใกล้เคียงกับวิหารวัดทักษิณาราม (วัดวิหารทอง) จึงสันนิษฐานว่าวิหารหลังนี้มีขนาด 5 ห้อง เป็นวิหารโถงไม่มีผนังกั้นล้อมรอบ ส่วนของหลังคาทำด้วยไม้มุงด้วยกระเบื้องดินเผา หรือกระเบื้องเคลือบ (ภาพที่ 184-185)

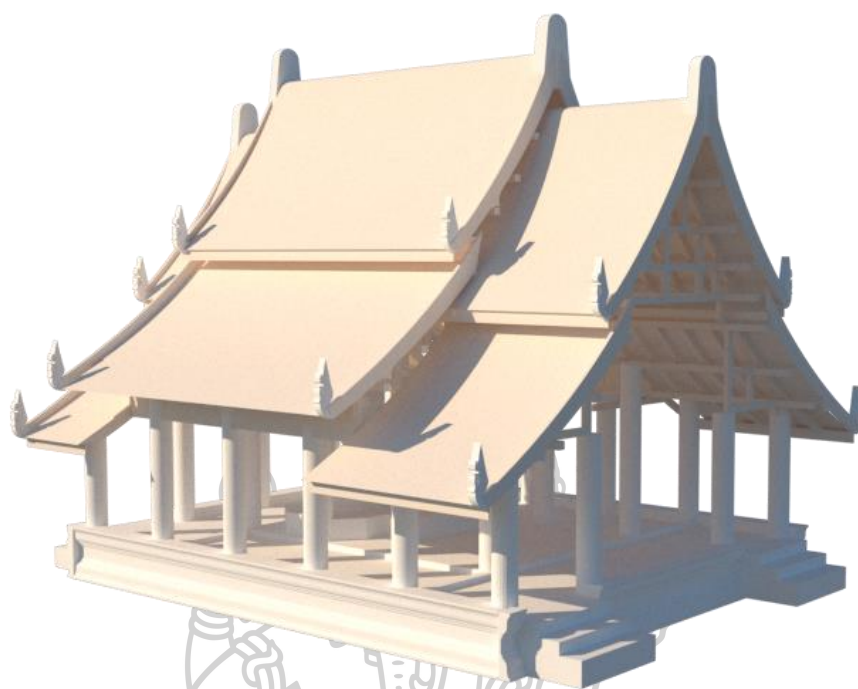
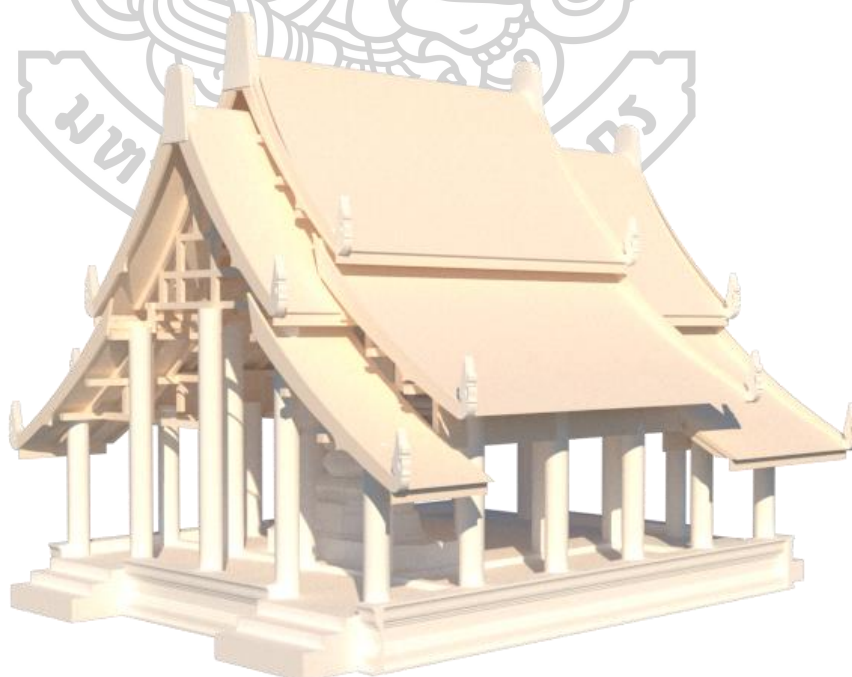
ภาพที่ 186 ภาพสันนิษฐาน 3 มิติวิหารวัดโพรงเม่น (วัดช่างทอง หรือ วัดลังการาม)

ภาพที่ 187 ภาพสันนิษฐาน 3 มิติวิหารวัดโพรงเม่น (วัดช่างทอง หรือ วัดลังการาม)

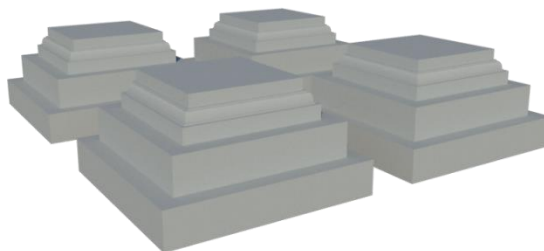
ภาพที่ 188 ภาพ 3 มิติสภาพปัจจุบันของกลุ่มเจดีย์รายวัดโพรงเม่น (วัดช่างทอง หรือ วัดลังการาม)

จากสภาพปัจจุบันของเจดีย์รายกลุ่มนี้ เหลือเพียงส่วนฐานเชิงในฝั่งที่เหลื่อมจตุรัส ต่อด้วยฐานบัวคว่ำ-บัวหงาย ส่วนเหนือขึ้นไปพังทลาย ซึ่งจากการศึกษารายงานชุดแต่ง ภาพถ่ายเก่า ไม่ปรากฏข้อมูลเจดีย์รายกลุ่มนี้

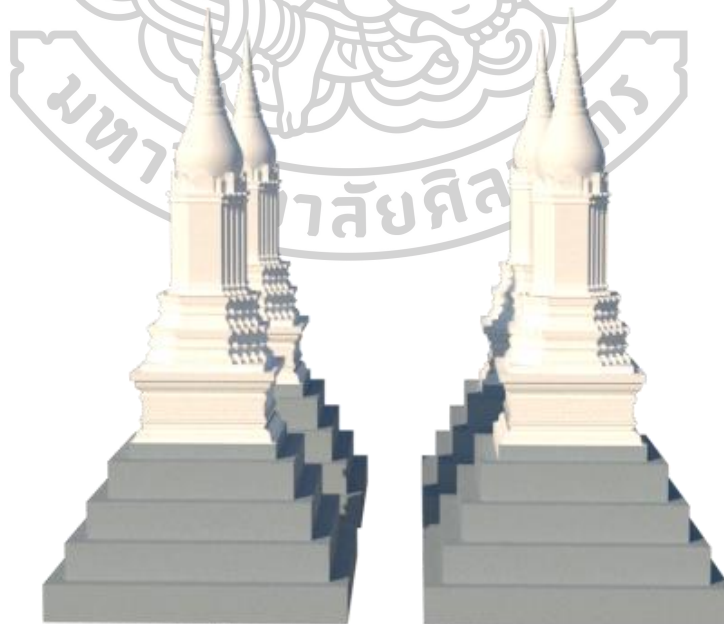
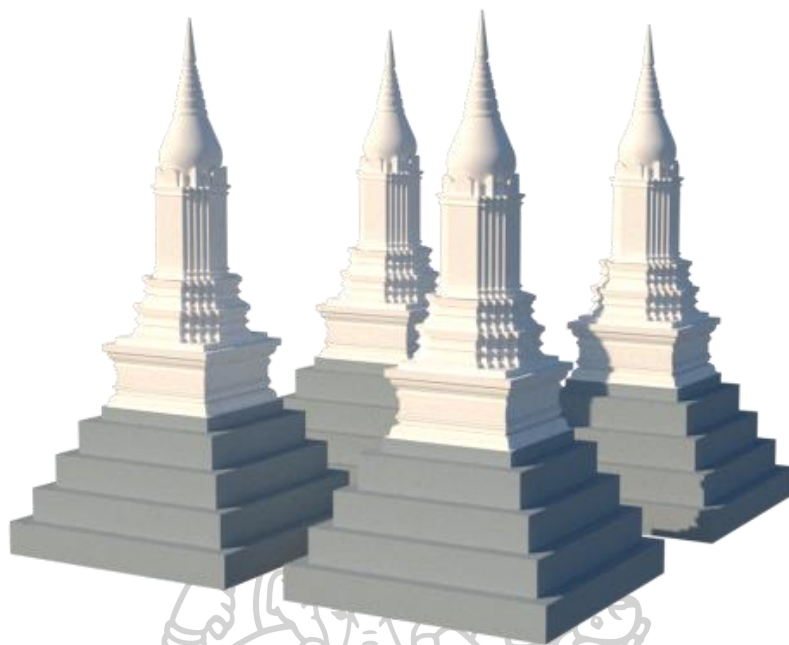
1. เจดีย์ทรงพุ่มข้าวบิณฑ์ โดยสันนิษฐานว่าฐานเชิงบางส่วนอาจจะจมอยู่ใต้ดิน เหลือส่วนที่พื้นมาแค่ 2 ฐาน ดังนั้นฐานบัวคว่ำที่ปรากฏอาจจะเป็นส่วนฐานบัวลูกแก้วอกไก่ ต่อด้วยส่วนเรือนธาตุ และส่วนยอดตามลำดับ (ภาพที่ 189-190)

ภาพที่ 189 ภาพสันนิษฐาน 3 มิติกลุ่มเจดีย์รายทรงพุ่มข้าวบิณฑ์วัดโพรงเม่น (วัดช่างทอง หรือ วัดลังการาม)

ภาพที่ 190 ภาพสันนิษฐาน 3 มิติกลุ่มเจดีย์รายทรงพุ่มข้าวบิณฑ์วัด โพรงเม่น (วัดช่างทอง หรือ วัด
ลี้การาม)

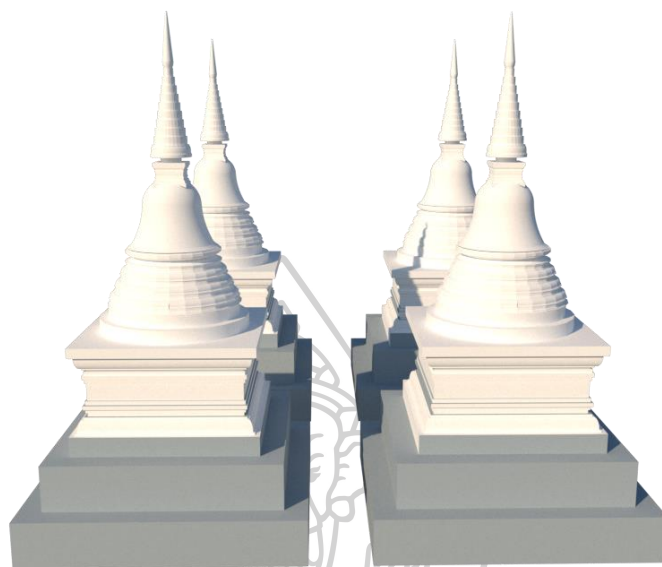
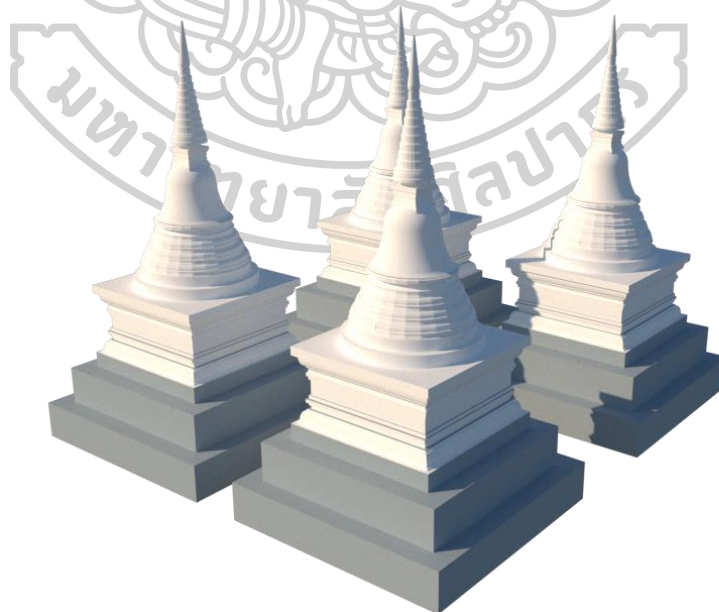
2. เจดีย์ทรงระฆังแบบสุโขทัย โดยสันนิษฐานจากสภาพปัจจุบันที่เหลืออยู่ ส่วนฐานเจียงในผังสี่เหลี่ยมจัตุรัสซ้อนกัน 2 ฐาน ต่อด้วยฐานบัวคว่ำ-บัวหงายรองรับองค์ระฆัง ถัดขึ้นไปเป็นบัลลังก์ ปlicoงโฉน และปลียอดตามลำดับ (ภาพที่ 192-193)

ภาพที่ 195 ภาพสันนิษฐาน 3 มิติกลุ่มเจดีย์รายทรงระฆังแบบสุโขทัยวัดโพรงเม่น (วัดข้างทอง หรือ วัดลังการาม)

ภาพที่ 196 ภาพสันนิษฐาน 3 มิติกลุ่มเจดีย์รายทรงระฆังแบบสุโขทัยวัดโพรงเม่น (วัดข้างทอง หรือ วัดลังการาม)
