ภูมิทัศน์วัฒนธรรมตำบลท่าอิฐ จังหวัดนนทบุรี

CULTURAL LANDSCAPE OF THA-IT, NONTHABURI

A Thesis Submitted in Partial Fulfillment of the Requirements
for Master of Landscape Architecture (Master of Landscape Architecture Program)

คำสำคัญ : ภูมิทัศน์วัฒนธรรม, ชุมชนริมน้ำ, ท่าอิฐ, จังหวัดนนทบุรี

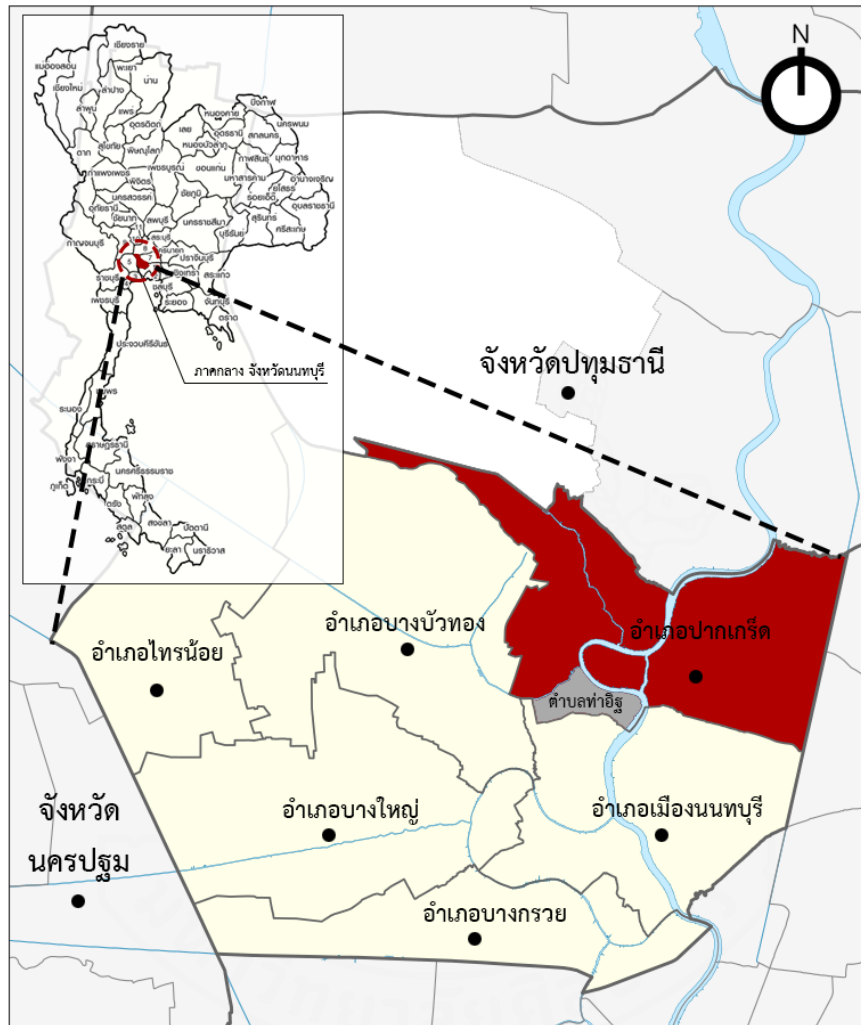
ภาพที่ 1 ขอบเขตพื้นที่ศึกษา บริเวณ ภาคกลาง ตำบลทำอิฐ อำเภอปากเกร็ด จังหวัดนนทบุรี
ที่มา: ปรับปรุงจาก Google, Google Map, [โปรแกรมคอมพิวเตอร์], นนทบุรี: Google, 2020

อาณาเขตบริเวณอยู่ในพื้นที่ฝั่งตะวันตกของแม่น้ำเจ้าพระยาอยู่ เขตการปกครองของ อำเภอปากเกร็ด จังหวัด นนทบุรี ครอบคลุมพื้นที่ 5.76 ตารางกิโลเมตร อาณาเขตติดต่อ ดังนี้

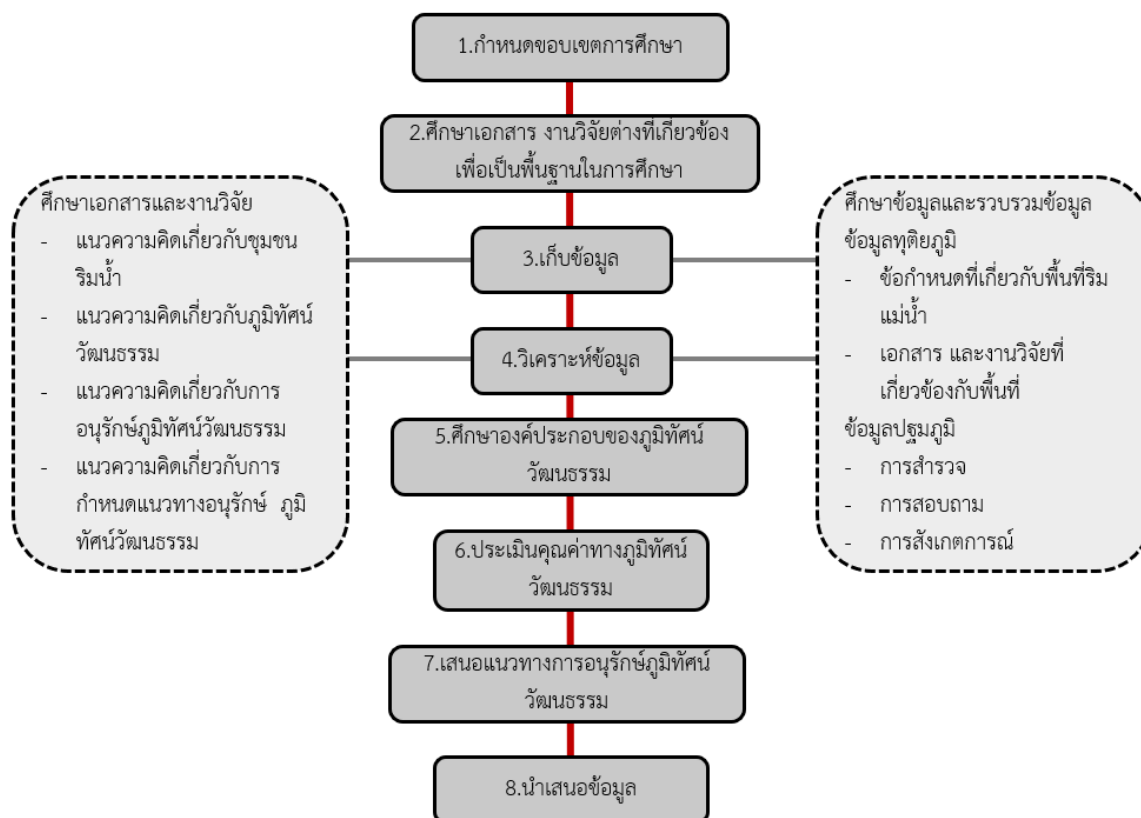
ภาพที่ 3 วิธีการดำเนินการศึกษา

ขั้นตอนในการดำเนินการศึกษาคั้งนี้สามารถแบ่งได้ 8 ขั้นตอนดังนี้

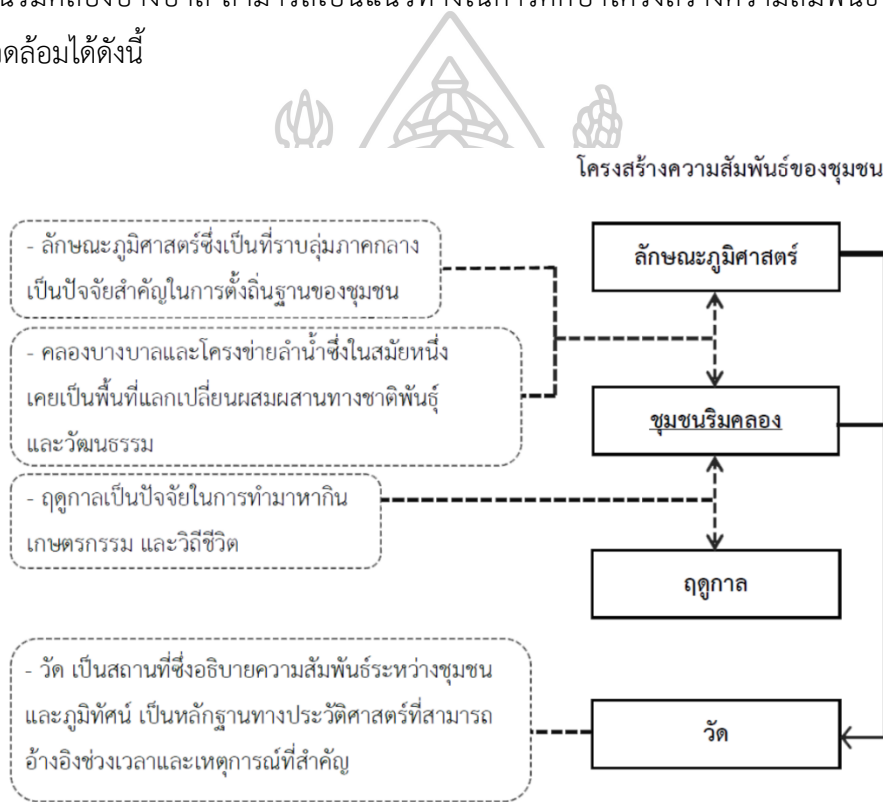
ภาพที่ 4 โครงสร้างความสัมพันธ์ของชุมชนภูมิทัศน์วัฒนธรรมชุมชนริมคลองบางบาล

ภูมิทัศน์วัฒนธรรมเป็นผลลัพธ์จากปฏิสัมพันธ์ระหว่างมนุษย์ และสิ่งแวดล้อม ถ่ายทอดและพัฒนามาเกิดเป็นคุณค่าและความสำคัญของภูมิทัศน์วัฒนธรรม โดยสามารถศึกษาได้จากพัฒนาการภูมิทัศน์วัฒนธรรมและการสำรวจพื้นที่ศึกษา เพื่อนามาวิเคราะห์ในประเด็นต่าง ๆ เพื่อประเมินและหาแนวทางในการจัดการภูมิทัศน์วัฒนธรรมร่วมสมัยต่อไปแนวความคิดในการศึกษาภูมิทัศน์วัฒนธรรมชุมชนริมคลองบางบาล สามารถเป็นแนวทางในการศึกษาโครงสร้างความสัมพันธ์ของชุมชนและสิ่งแวดล้อมได้ดังนี้

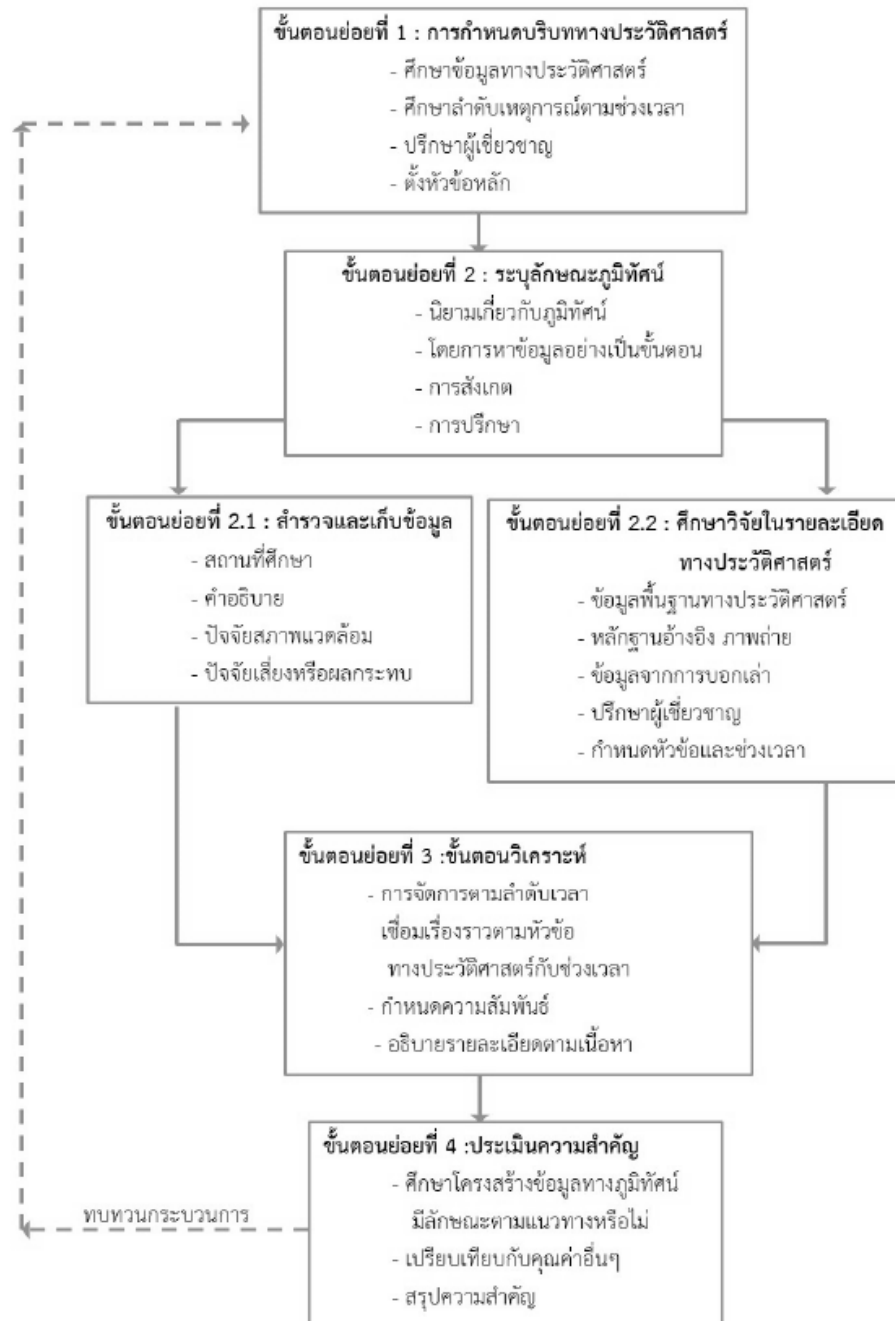
ภาพที่ 5 ขั้นตอนการศึกษาองค์ประกอบเพื่อประเมินความสำคัญ

ร่วมกับแนวความคิดอื่น ๆ ร่วมกันเพื่อให้เกิดความเหมาะสมกับพื้นที่ในการศึกษาองค์ประกอบภูมิทัศน์วัฒนธรรมเพื่อประเมินความสำคัญต่อไป โดยมี 6 ขั้นตอนดังนี้

ขั้นตอนที่ 1 : ศึกษาองค์ประกอบและข้อมูลรายละเอียดของพื้นที่ประเมินความสำคัญ

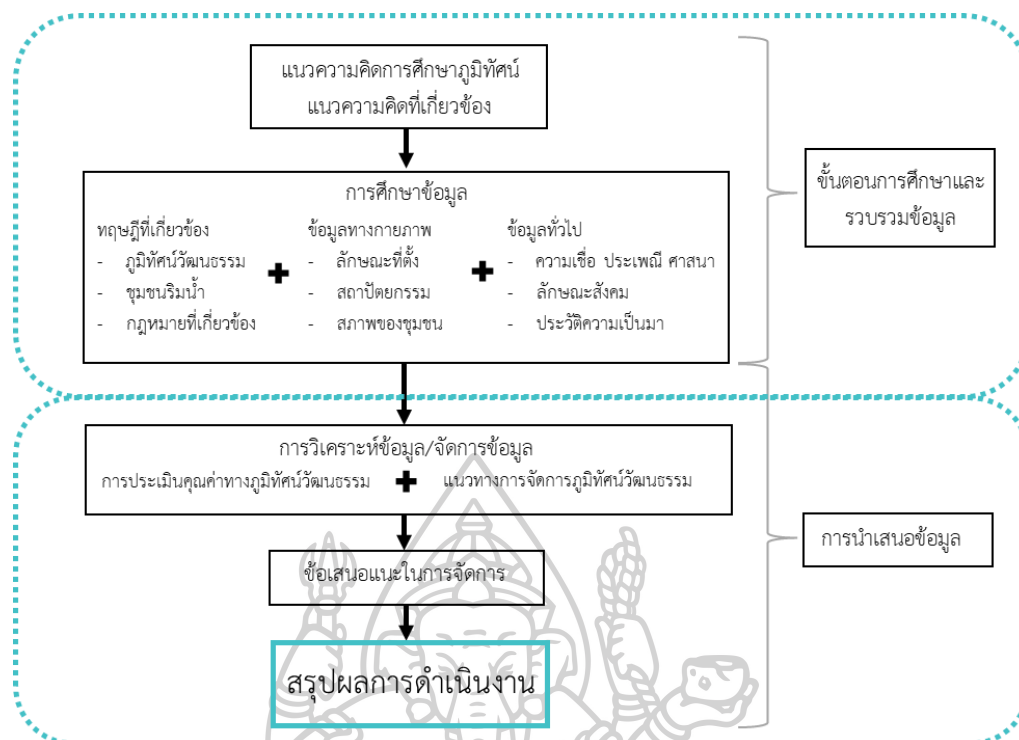
ภาพที่ 8 ขั้นตอนในการดำเนินงานวิจัย
ที่มา: ปรับปรุงแก้ไขโดย อัครพล ชวนกลาง

จากการศึกษาแนวความคิดเบื้องต้นเกี่ยวกับภูมิทัศน์วัฒนธรรม แนวความคิด การศึกษาภูมิทัศน์วัฒนธรรมเพื่อการจัดการ และกระบวนการวิจัยในขั้นตอนต่าง ๆ จึงเกิดเป็นกรอบเพื่อการรวบรวม สรุปปัญหาและอุปสรรคที่เกิดขึ้นระหว่างการดำเนินงานวิจัย เพื่อใช้เป็นข้อมูลแนวทางสำหรับการวิจัยดังนี้

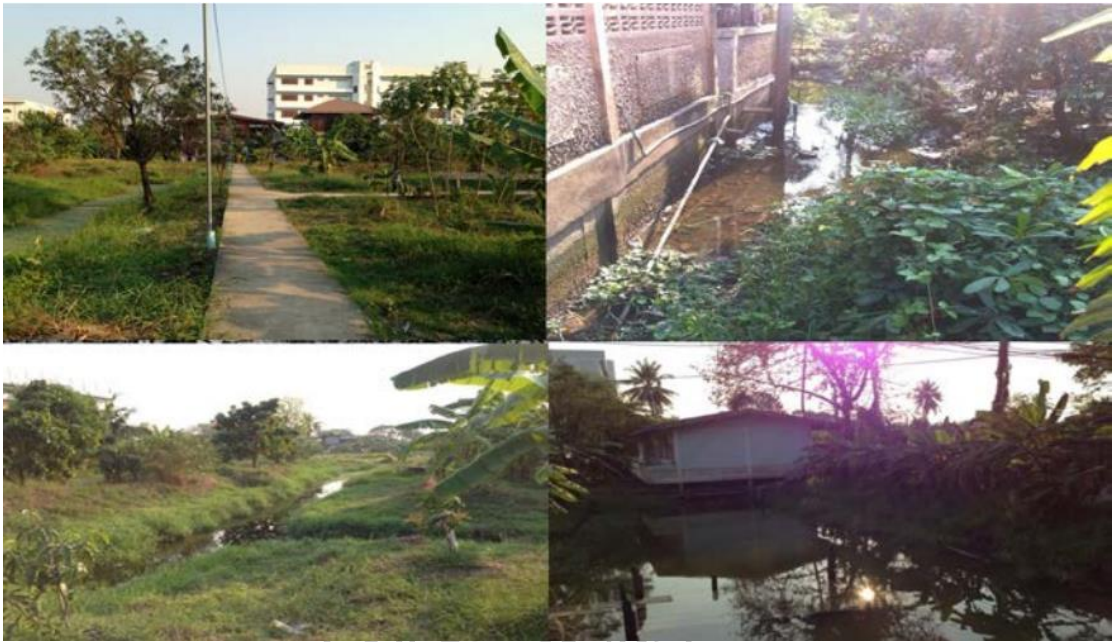
มีคลองเดิมที่เชื่อมต่อกับแม่น้ำเจ้าพระยาเข้ามาอยู่ในพื้นที่ เพื่อใช้เป็นประโยชน์สำหรับพื้นที่เกษตรในชุมชน เช่น สวนกล้วย สวนทุเรียน และการเลี้ยงแพะ เลี้ยงวัว ซึ่งคลองนี้ไม่เหมาะที่จะนำไปใช้ให้เกิดประโยชน์ ทั้งในด้านการเกษตรต่อไป และเพื่อความสวยงามในการสร้างบรรยากาศในชุมชน

ภาพที่ 14 ลักษณะคลองและแหล่งน้ำในพื้นที่

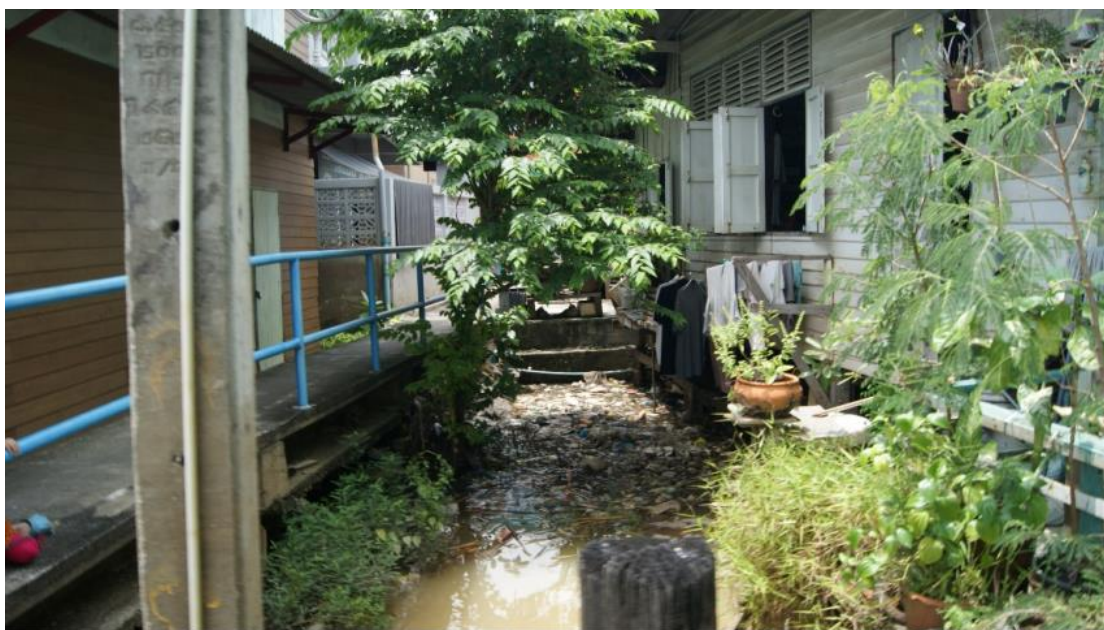
1.3) พื้นที่ที่อยู่อาศัย มีปัญหาเหมือนกับปัญหาของชุมชนแออัดทั่วไป คือ ปัญหาน้ำท่วมขัง ซึ่งถือว่าเป็นปัญหาหลักที่ค่อนข้างส่งผลกระทบต่อที่อยู่อาศัยของชาวบ้านในชุมชนเป็นอย่างมาก เพราะการมีน้ำท่วมขังอยู่ในบริเวณใต้ถุนบ้านค่อนข้างสกปรก ส่งผลกระทบต่อสุขภาพของสมาชิกในครอบครัว รวมถึงโรคภัยต่าง ๆ ที่มากับน้ำท่วมขังด้วย

ภาพที่ 17 ลักษณะของบ้านที่มีน้ำท่วมขัง

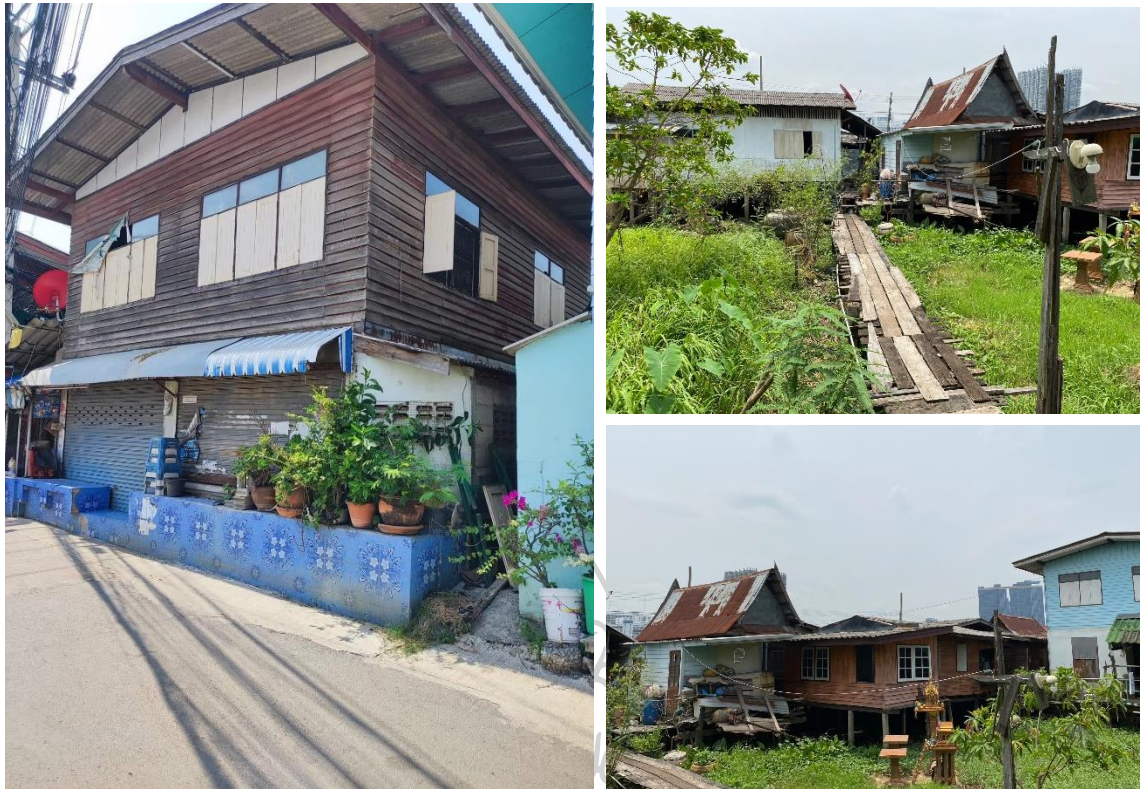
สภาพทั่วไปของรูปแบบที่พัก เป็นบ้านเดี่ยว 1-2 ชั้น วัสดุที่ใช้ในการก่อสร้างได้แก่ ไม้ ปูน และครึ่งไม้ครึ่งปูน โดยอาคารส่วนใหญ่บริเวณพื้นที่ริมแม่น้ำเจ้าพระยา และลำคลองหลักจะเป็นอาคารไม้ สภาพอาคารส่วนใหญ่ในพื้นที่ชุมชนดั้งเดิมมีสภาพเก่า เนื่องจากมีการอยู่อาศัยและใช้สอยมานาน มีอาคารปูนที่สร้างขึ้นใหม่ และสภาพดีกระจายแทรกตัวอยู่ในพื้นที่ไม่มาก

ภาพที่ 18 ลักษณะของที่อยู่อาศัย

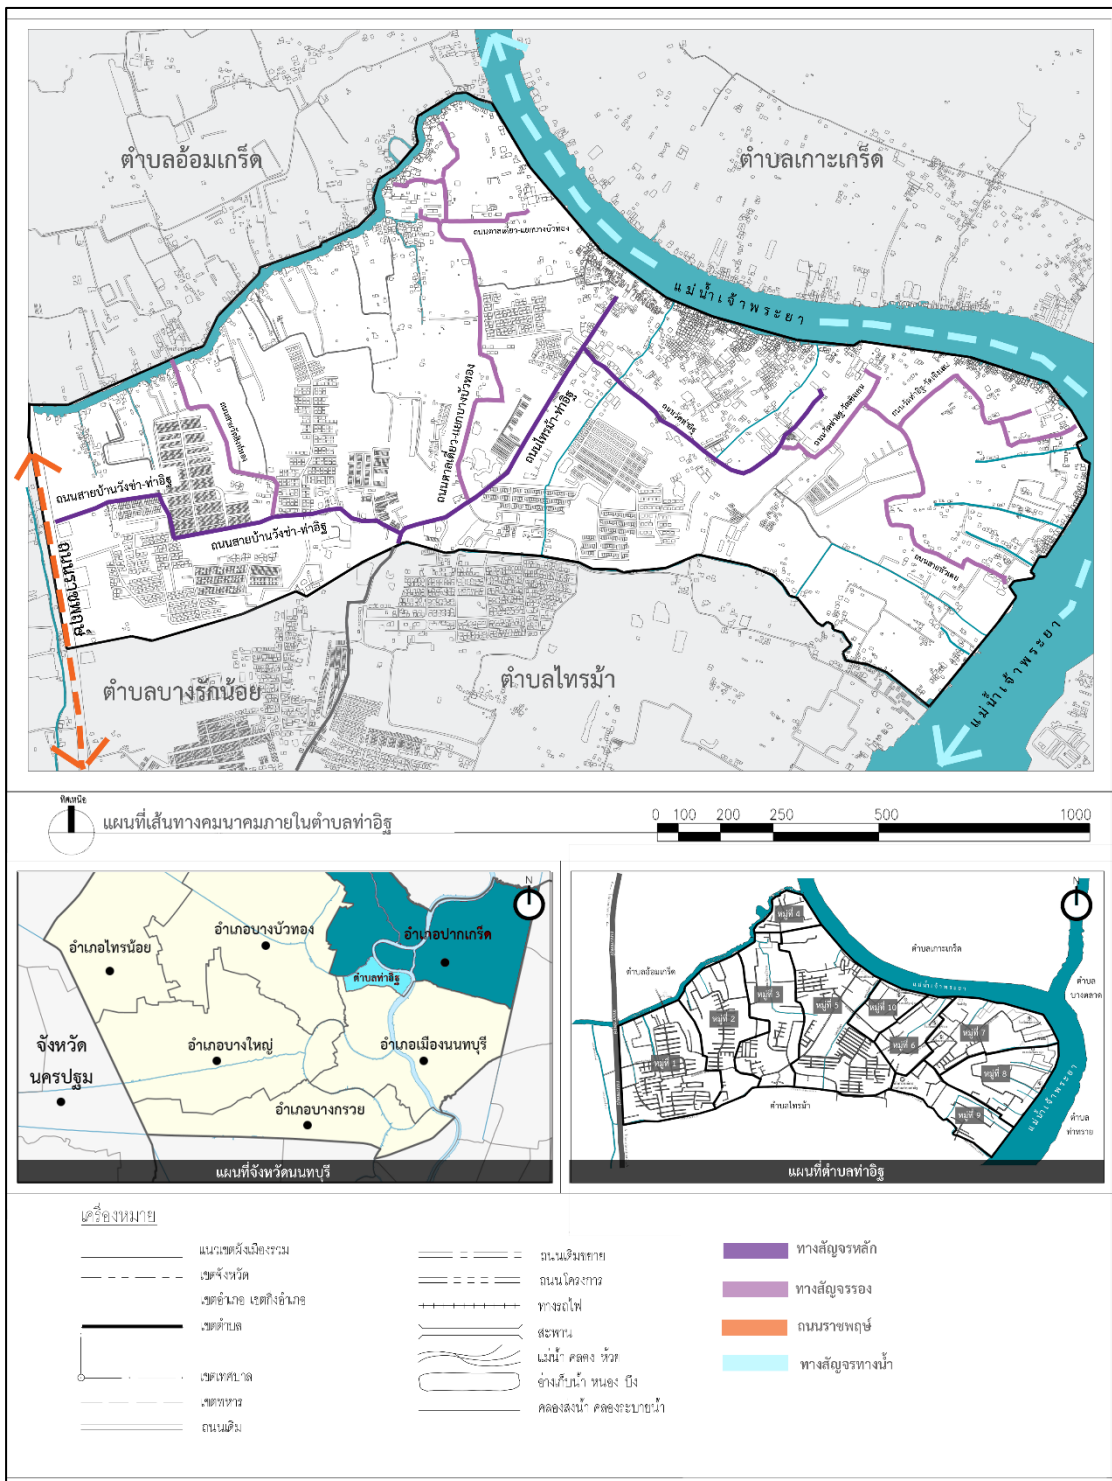
มีทางหลวงแผ่นดินที่ 302 ถนนรัตนธิเบศร์ และถนนราช
พฤกษ์เป็นเส้นทางหลักในการคมนาคม โดยมีถนนคอนกรีตเสริมเหล็กเชื่อมเป็นเครือข่ายทั่วทุก
หมู่บ้าน

ภาพที่ 19 เส้นทางคมนาคมทางรถ
 ที่มา: นนทบุรี ปรับปรุงจาก Google Map, [โปรแกรมคอมพิวเตอร์], 2020

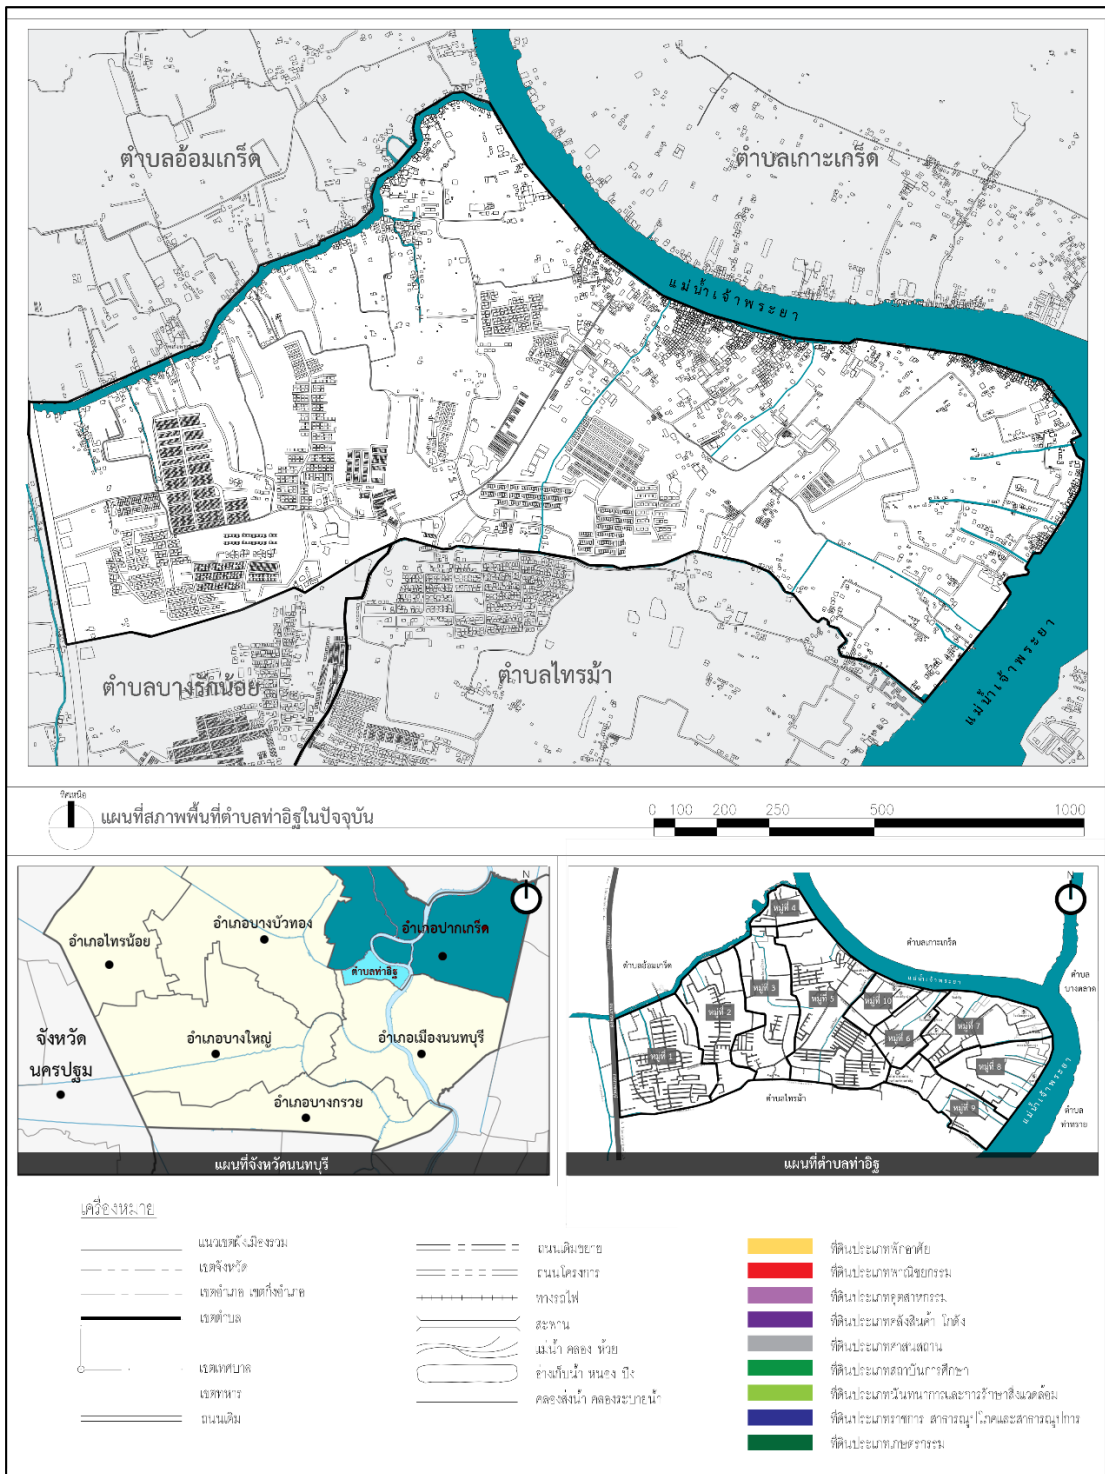
ภาพที่ 21 ลักษณะภูมิประเทศ
 ที่มา: นนทบุรี ปรับปรุงจาก Google Map, [โปรแกรมคอมพิวเตอร์], 2020

ปัจจุบันพื้นที่ของตำบลในบางหมู่บ้านซึ่งเคยเป็นสวนผลไม้ และเลี้ยงสัตว์และมีเขตติดต่อกับกรุงเทพฯ เริ่มมีการเปลี่ยนแปลงเป็นที่อยู่อาศัยของประชาชนที่อพยพมาจากทุกภาคของประเทศ นอกจากนี้ พื้นที่บางส่วนยังเป็นที่รองรับการขยายตัวในด้านอุตสาหกรรม มีการจัดสรรที่ดินก่อสร้างหมู่บ้านจัดสรร และโรงงานอุตสาหกรรมขึ้นอย่างหนาแน่น

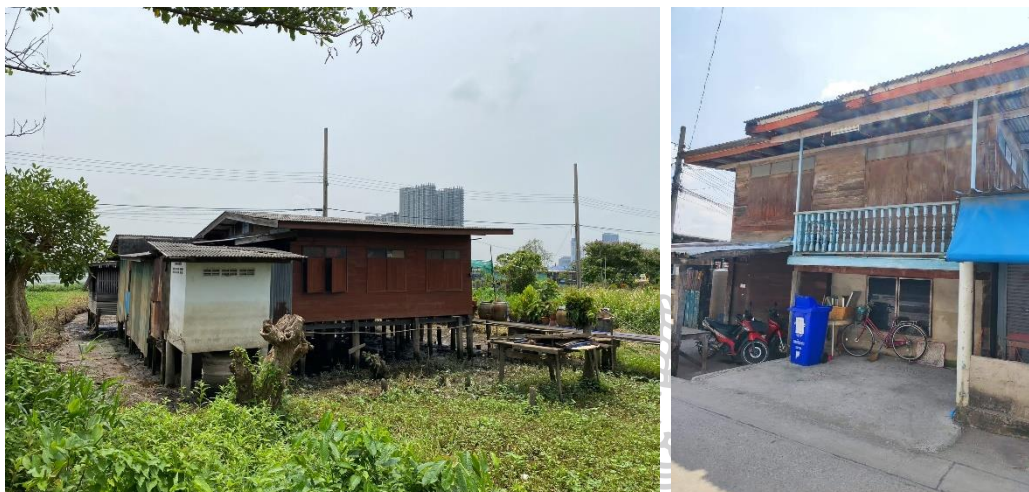
ภาพที่ 22 รูปแบบบ้านพักในตำบลท่าอิฐ

โดยการอยู่อาศัยของชาวบ้านในท่าอิฐเป็นลักษณะของครอบครัวใหญ่ มีการอยู่ร่วมกันตั้งแต่รุ่นปู่ย่าตายายจนถึงรุ่นลูกหลาน เพราะคนในชุมชนส่วนใหญ่ต้องการอาศัยอยู่ในพื้นที่เดิม จึงทำการซ่อมแซมและปรับปรุงบ้านให้มีความมั่นคงแข็งแรงมากยิ่งขึ้น ทำให้เกิดปัญหาบ้านคับ

แคบไม่เพียงพอต่อที่อยู่อาศัย ซึ่งทำให้มีครอบครัวขยายจำนวนมากมีความต้องการที่อยู่อาศัยใหม่เพื่อคุณภาพชีวิตที่ดีขึ้น

ถึงแม้ว่าลักษณะที่อยู่อาศัยของชุมชนจะเป็นลักษณะหลังคาเกยกัน แต่มีการพึ่งพาอาศัยซึ่งกันและกันที่ดีระหว่างชุมชนชาวไทย-ชาวมุสลิม สะท้อนให้เห็นวิถีชีวิตที่โดดเด่น ซึ่งในอดีตยึดอาชีพการทำเนื้อจนถึงปัจจุบันแต่มีจำนวนน้อยลง และมีอาชีพทำขนมที่เป็นเอกลักษณ์เฉพาะพื้นที่ วัฒนธรรมการประกอบอาชีพที่มีมาแต่อดีตเหมาะแก่การนำมาวิจัย อนุรักษ์ใหม่ เพื่อสร้างวัฒนธรรมทางอาชีพนี้อีกครั้ง ทำให้สามารถสร้างรายได้และอาชีพให้กับคนในชุมชน เพื่อแก้ไขปัญหารายได้ที่ลดน้อยลงของคนในชุมชนได้อีกด้วย

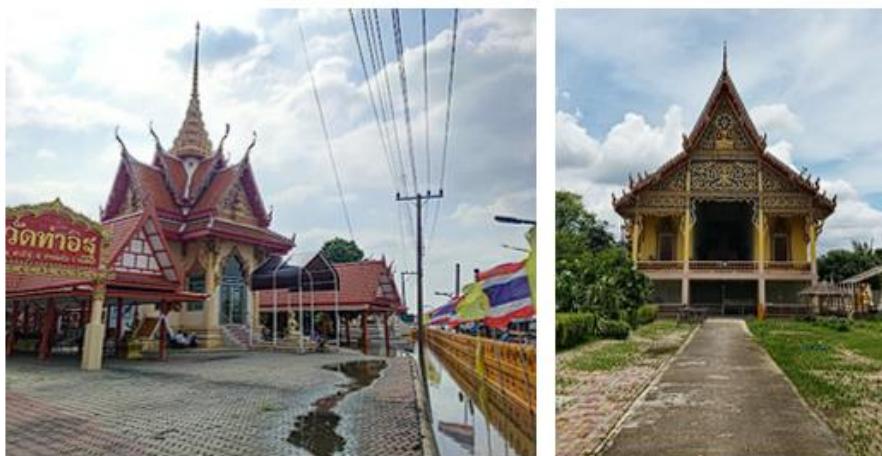
ภาพที่ 23 วัดท่าอิฐ

วัดนี้สร้างขึ้นมาราวปี พ.ศ. 2315 เดิมวัดสร้างอยู่บนที่ดอน ต่อมาจึงได้ย้ายมาตั้งใกล้แม่น้ำเจ้าพระยา ซึ่งปัจจุบันเรียกว่า “แม่น้ำอ้อมเกร็ด” วัดอยู่ตรงกันข้ามกับวัดศาลากุน (เกาะเกร็ด) การที่ย้ายมาเพื่อจะได้สะดวกในการคมนาคมและที่ได้นามว่า “วัดท่าอิฐ” จากคำบอกเล่าของประชาชนในสมัยนั้นส่วนมากมีอาชีพปั้นอิฐ และเป็นท่าขึ้นลงจึงได้นามเช่นนั้น ต่อมาในราวปี พ.ศ. 2351 พระบาทสมเด็จพระพุทธยอดฟ้าจุฬาโลกมหาราชได้ให้เจ้าพระยาพลเทพ (บุญนาค) ยกกองทัพไปสมทบกับเมืองสงขลา พัทลุง จนนะ มอบให้หลวงนายฤทธิ์ (เถียนจง) นำทัพไปตีเมืองปัตตานี ได้ชัยชนะจึงได้จับตัวระตุปะกาลันมาไว้ที่กรุงเทพมหานคร จนปัจจุบันนี้ ชาวไทยมุสลิมจึงได้อยู่หนาแน่น “วัดท่าอิฐ” จึงได้ตั้งอยู่ในศูนย์กลางของชาวไทยมุสลิมมาจนถึงทุกวันนี้ ส่วนบุคคลผู้สร้างวัดนี้ไม่ปรากฏ ได้รับพระราชทานวิสุงคามสีมา เมื่อวันที่ 25 ธันวาคม พ.ศ.2525 เขตวิสุงคามสีมา กว้าง 22 เมตร ยาว 50 เมตร

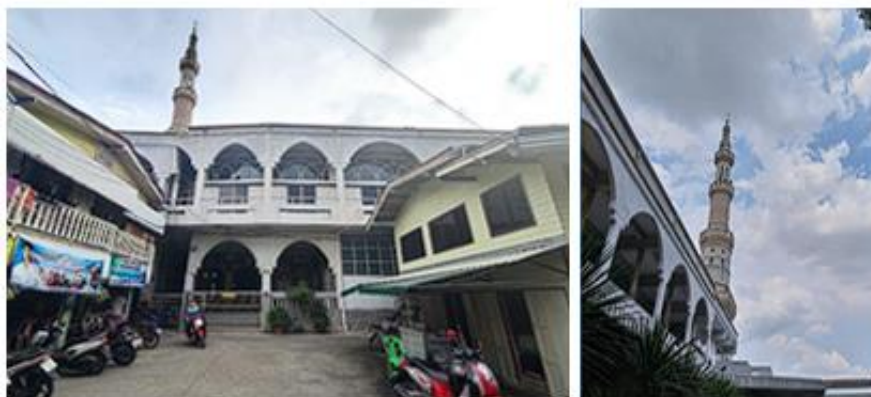
ภาพที่ 24 มัสยิดท่าอิฐ

ในต้นกรุงรัตนโกสินทร์ รัชสมัยพระบาทสมเด็จพระพุทธยอดฟ้าจุฬาโลกมหาราช (รัชกาลที่ 1) มีชาวไทยมุสลิมอพยพมาจากจังหวัดชายแดนภาคใต้เข้ามาตั้งรกรากอยู่ใกล้เมืองหลวง ซึ่งกลุ่มมุสลิมที่มาอยู่เป็นชุมชนใหญ่คือที่บ้านท่าอิฐ ริมแม่น้ำเจ้าพระยา จ.นนทบุรี โดยมีผู้นำชุมชนคือ โต๊ะกีวังกะ มาทำงานให้แก่ประเทศชาติ จนได้รับพระมหากรุณาธิคุณโปรดเกล้าฯ แต่งตั้งให้เป็นนายกองวังกะมา ทำหน้าที่ดูแลพี่น้องชาวไทยมุสลิมใน จ.นนทบุรี และได้รับพระราชทานที่นาสำหรับเพาะปลูกทำมาหากิน จนจัดตั้งเป็นชุมชนมุสลิมท่าอิฐ เมื่อนายกองวังกะมาสิ้นชีวิตลง หลวงสะมาแอทำหน้าที่หัวหน้าชุมชนดูแลทุกข์สุขของพี่น้องชาวไทยมุสลิมที่ตำบลท่าอิฐ หลวงสะมาแอเป็นผู้ริเริ่มบุกเบิกสร้างมัสยิดท่าอิฐขึ้นใหม่ในที่ดินพระราชทานเพื่อรองรับจำนวนประชากรที่เพิ่มมากขึ้น และเป็นมัสยิดที่เด่นสง่าริมแม่น้ำเจ้าพระยามาจนถึงทุกวันนี้ มัสยิดท่าอิฐจึงเป็นชุมชนใหญ่

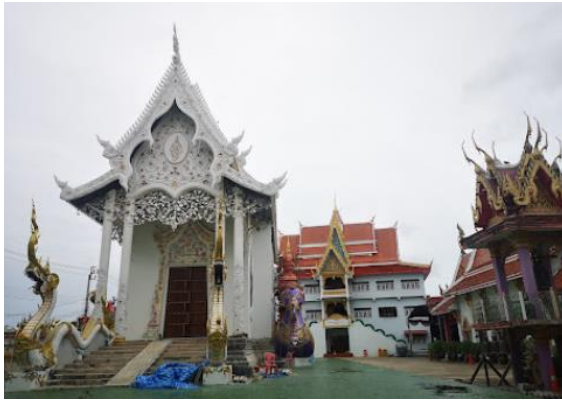
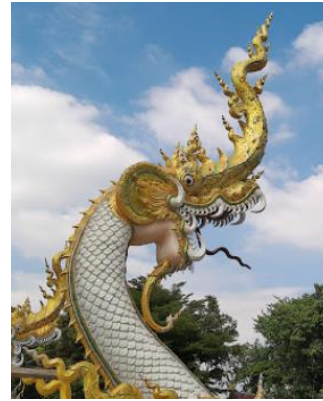
ภาพที่ 25 วัดเชิงเลน

วัดเชิงเลนมีเนื้อที่ 16 ไร่ สร้างขึ้นสมัยกรุงศรีอยุธยาตอนกลาง แต่ไม่ปรากฏหลักฐานในการสร้างที่ชัดเจน สันนิษฐานว่า สร้างขึ้นพร้อมกับวัดท้ายอ่าวและวัดเชิงท่า ซึ่งตั้งอยู่ริมฝั่งแม่น้ำเจ้าพระยาฝั่งตะวันออก ต่อมากรมชลประทานได้ย้ายหน่วยงานบางส่วนมาจากแขวงสามเสน เขตดุสิต กรุงเทพฯ มาตั้งที่ อ.ปากเกร็ด และ อ.เมือง จึงเวนคืนที่ดินตั้งแต่ที่ดินติดกับถนนติวานนท์ฝั่งตะวันตกจรดถึงแม่น้ำเจ้าพระยา วัดท้ายอ่าวและวัดเชิงท่าอยู่ในเขตพื้นที่เวนคืนที่ดินของกรมชลประทานประกอบกับไม่มีพระภิกษุและสามเณรจำพรรษา กรมการศาสนาจึงประกาศยกเลิกวัดท้ายอ่าว และวัดเชิงท่า ต่อมาภายหลังวัดท้ายอ่าว ชาวบ้านพากันเรียกชื่อใหม่ว่า วัดหน้าโบสถ์บ้าง วัดหลวงพ่อเสื่อ

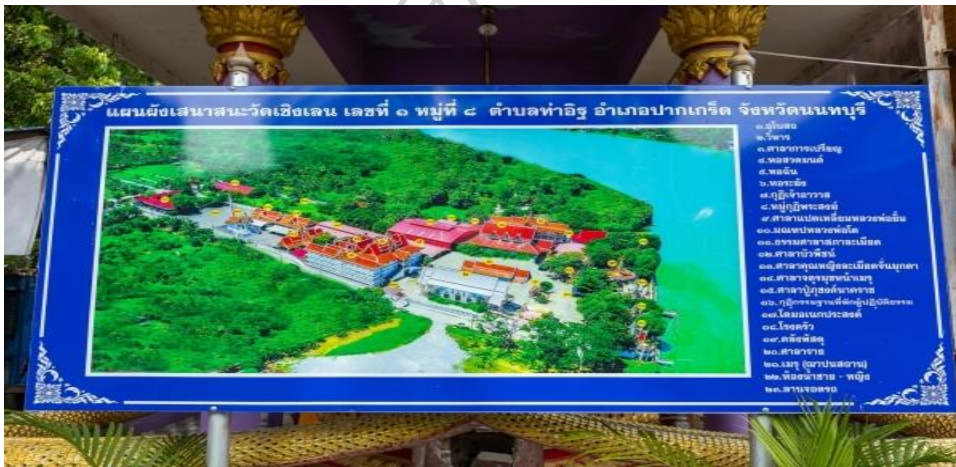
ภาพที่ 26 ผังวัดเชิงเลน

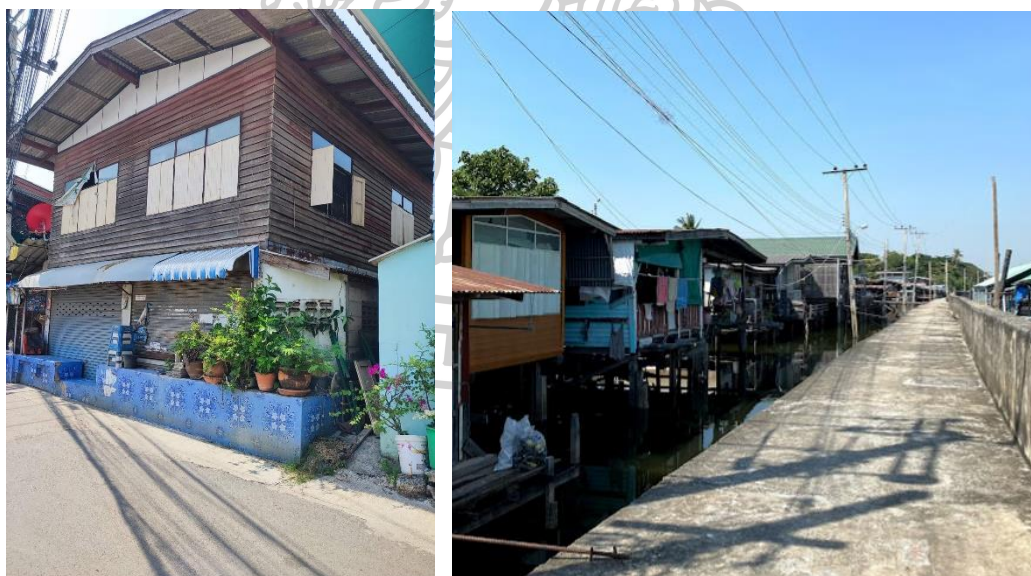
(1) สถาปัตยกรรมเพื่อพักอาศัย สำหรับอาคารที่พักอาศัยจะมีด้วยกัน 2 ประเภทหลัก ๆ ประกอบด้วยอาคารไม้ ซึ่งได้ทำการก่อสร้างตั้งแต่สมัยปู่ย่าตายาย และอาคารก่ออิฐฉาบปูน อาคารครึ่งปูนครึ่งไม้ สถาปัตยกรรมสมัยใหม่ซึ่งได้รับอิทธิพลจากความเปลี่ยนแปลงทางสังคมที่เจริญก้าวหน้าขึ้น

ภาพที่ 29 บ้านหลังที่ 1 (ซ้ายมือ) สถาปัตยกรรมเพื่อพักอาศัย (อาคารก่ออิฐฉาบปูน และครึ่งปูนครึ่งไม้) บ้านหลังที่ 2 (ขวามือ) สถาปัตยกรรมเพื่อพักอาศัย (อาคารไม้)

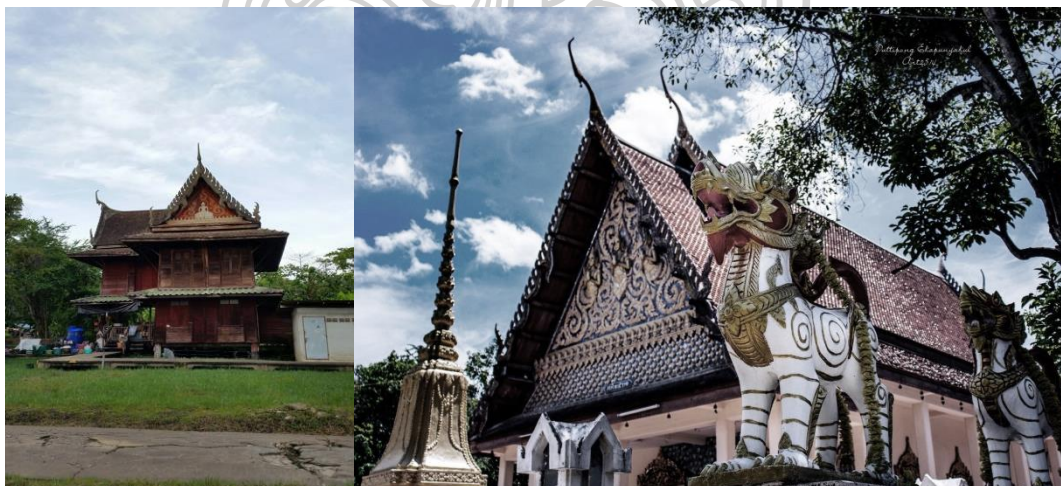
ภาพที่ 31 ตัวอย่างสถาปัตยกรรมวัดเชิงเลน

เป็นวัดโบราณเก่าแก่ตามประวัติของวัดมีมาตั้งแต่สมัยกรุงศรีอยุธยาเป็นราชธานี แต่ไม่ปรากฏหลักฐานที่มาของผู้สร้าง แต่ก็คาดกันว่าสร้างพร้อม ๆ กับวัดทำยาว และวัดเชิงท่า ซึ่งตั้งอยู่คนละฝั่งแม่น้ำเจ้าพระยา ช่วงเวลาที่ผ่านมา วัดแห่งนี้ผ่านทั้งช่วงเวลาที่ถูกไฟไหม้จนเกือบจะกลายเป็นวัดร้าง และได้รับการพัฒนาจนรุ่งเรือง โดยที่มีพุทธศาสนิกชนเป็นผู้อุปถัมภ์ตลอดมา เดิมตั้งอยู่ในแขวงสามเสน กรุงเทพฯ ต่อมาย้ายมาตั้งริมน้ำเจ้าพระยา ตำบลท่าอิฐ เขตอำเภอปากเกร็ด จังหวัดนนทบุรี เหตุเพราะทางกรมชลประทานใช้พื้นที่บริเวณแขวงสามเสน จึงต้องย้ายวัดเชิงเลน ได้ขอรับพระราชทานวิสุงคามสีมา เมื่อ 1 เมษายน พ.ศ. 2456 นับถึงปัจจุบันจึงมีอายุได้ 109 ปี (พ.ศ. 2565) ซึ่งภายในวัดเชิงเลนมีอุโบสถหลังเก่าประดิษฐานพระประธาน พระพุทธรูปปางมารวิชัย

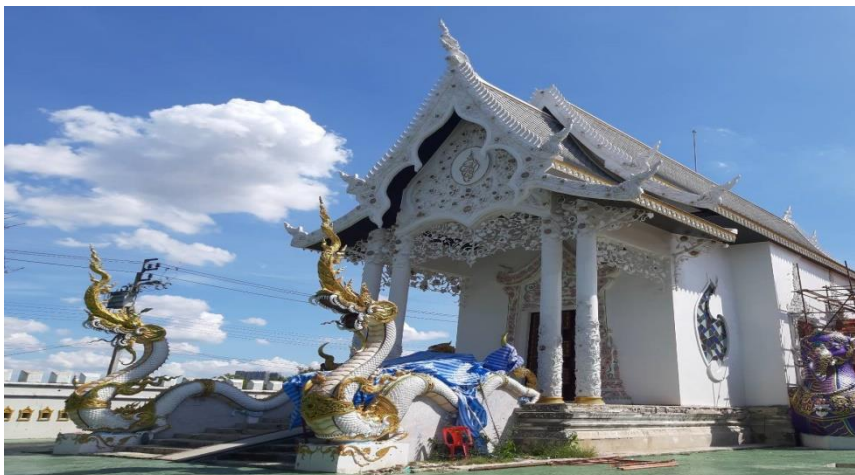
ภาพที่ 32 ตัวอย่างสถาปัตยกรรมวัดเชิงเลน (โบสถ์หลังใหม่)

สำหรับโบสถ์หลังใหม่วัดเชิงเลนใช้เวลาก่อนสร้างมาแล้วประมาณ 3 ปี ปัจจุบันอยู่ระหว่างตกแต่งภายนอกโบสถ์ให้สวยงาม ทั้งการปั้นรูปดอกพุดตาลและมีเครื่องถ้วยชามที่ปั้นดินเผาประดับตกแต่ง ภายในโบสถ์ตกแต่งด้วยไม้ผสมปูนอย่างงดงาม ขณะที่พระประธานทางวัดกำลังเตรียมหล่อขึ้น จากการสอบถามช่างผู้ดูแลคาดว่าโบสถ์จะตกแต่งแล้วเสร็จต้องใช้เวลาอีกประมาณ 1 ปี

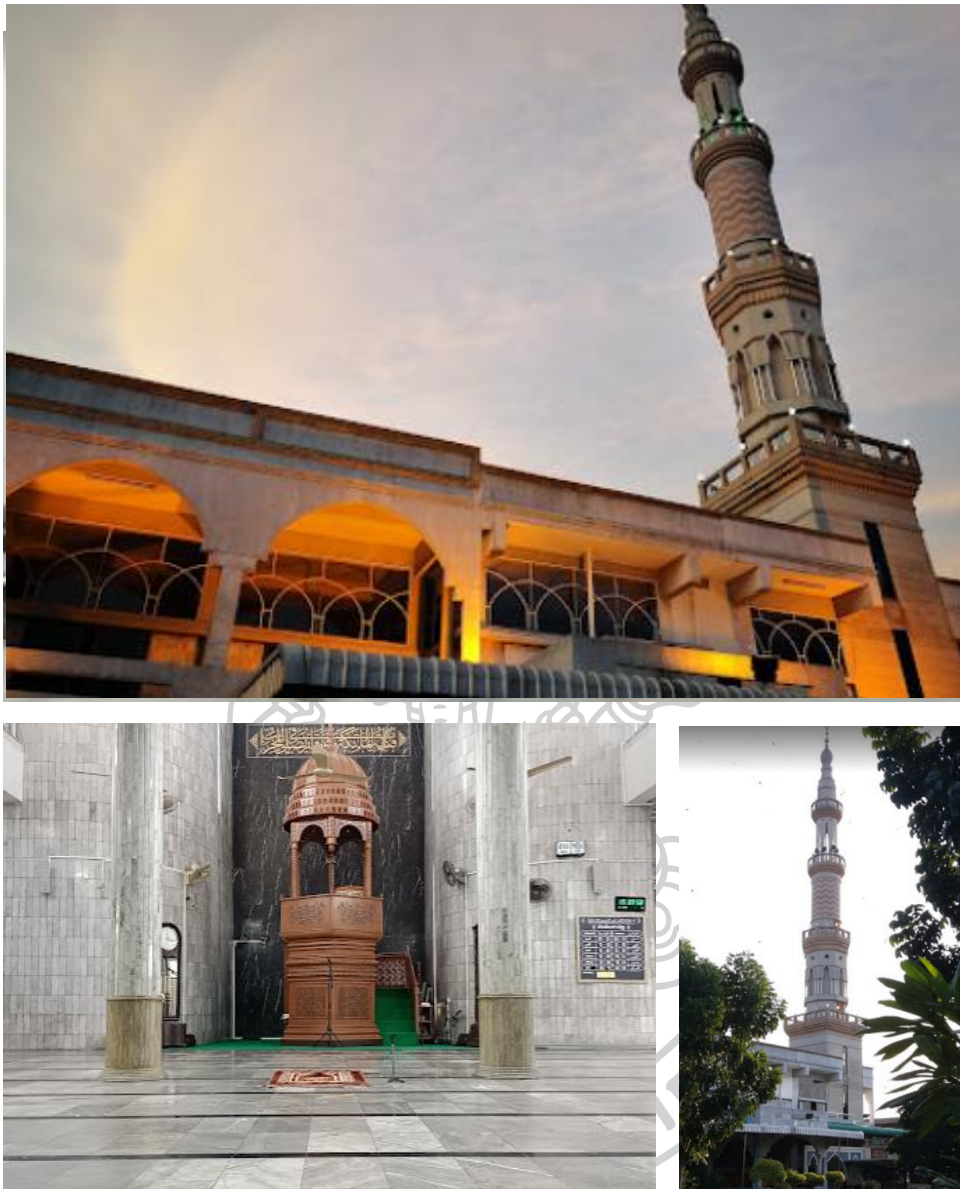
ภาพที่ 34 ตัวอย่างสถาปัตยกรรมมัสยิดทำอิฐ

มัสยิดท่าอิฐ เป็นศาสนาสถานอีกแห่งหนึ่งของชาวไทยมุสลิมที่มีความสำคัญและขนาดใหญ่ที่สุดแห่งหนึ่งของจังหวัด โดยมีประวัติความเป็นมาอย่างยาวนานตั้งแต่ต้นกรุงรัตนโกสินทร์ โดยในอดีตนั้นชาวไทยมุสลิมจำนวนหนึ่งได้อพยพย้ายถิ่นฐานจากจังหวัดปัตตานี และจังหวัดชายแดนภาคใต้อื่น ๆ เข้ามาตั้งรกรากอยู่อาศัยในบริเวณพื้นที่ใกล้เคียงกับเมืองหลวง ซึ่งก็รวมถึงพื้นที่ตำบลท่าอิฐในปัจจุบันนี้ด้วย ต่อมาในช่วงสงครามโลกครั้งที่ 2 ชาวไทยมุสลิมในเมืองหลวงจำนวนมากได้อพยพหนีภัยสงครามออกไปยังพื้นที่อื่น ๆ และส่วนหนึ่งก็ได้ย้ายมาตั้งถิ่นฐานอยู่บ้านท่าอิฐแห่งนี้ โดยชาวไทยมุสลิมที่อยู่อาศัยรวมกันในพื้นที่นี้ได้ร่วมกันปฏิบัติศาสนกิจ ณ มัสยิดท่าอิฐมาอย่างต่อเนื่องโดยตลอด ตั้งแต่เมื่อครั้งอดีตจวบจนปัจจุบัน (อาดิศร์ อิดริส รักษมณี, 2557) ซึ่งตัวอาคารของมัสยิด/ บาแล มิมบับ, หออะซาน, โคม่ออกแบบทางสถาปัตยกรรมโดยใช้มัสยิดนาบาวีเยมะดีนะห์เป็นต้นแบบ

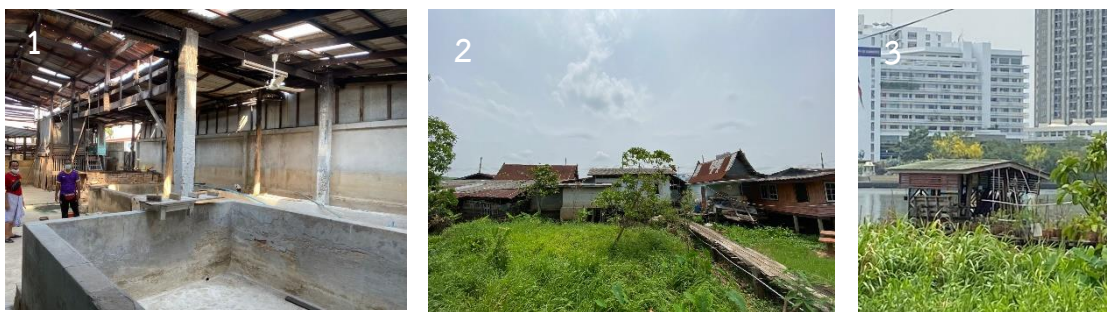
ปัจจุบันด้วยภาวะเศรษฐกิจ ส่งผลให้อาคารต่าง ๆ เกิดการทิ้งร้างเป็นจำนวนมาก เจ้าของอาคารหรือผู้ประกอบการได้เลิกกิจการไป ซึ่งผู้ประกอบการส่วนใหญ่ไม่นับต้องการที่จะลงทุนเพื่อซ่อมแซมหรือปรับปรุงอาคาร ไม่คุ้มต่อการลงทุน เงินทุนไม่เพียงพอ หรือไม่สามารถพัฒนาการใช้ประโยชน์อาคารให้เป็นประเภทอื่น ๆ ได้ จึงทำให้สภาพอาคารปัจจุบันถูกปล่อยทิ้งร้าง ไม่มีผู้อยู่อาศัย มีสภาพทรุดโทรม และ ปัญหาการขยายตัวของเมืองทำให้อาคารที่มีคุณค่าถูกเมืองทำลายหายไป เช่น สถานที่เผาอิฐ ศาลาริมน้ำ ท่าเรือหางยาว และโรงฆ่าหาละสัตว์ เป็นต้น อาคารเหล่านี้เคยเป็นศูนย์กลางและที่ใช้ประโยชน์โดยคนในชุมชน ส่วนใหญ่จะสามารถพบ ซากอาคาร หรือ อาคารเหล่านี้ที่ถูกทิ้งร้างได้บริเวณ ริมแม่เจ้าพระยา

ภาพที่ 37 ลักษณะสิ่งปลูกสร้างเดิมที่ถูกทิ้งร้างและยังคงหลงเหลือในปัจจุบัน

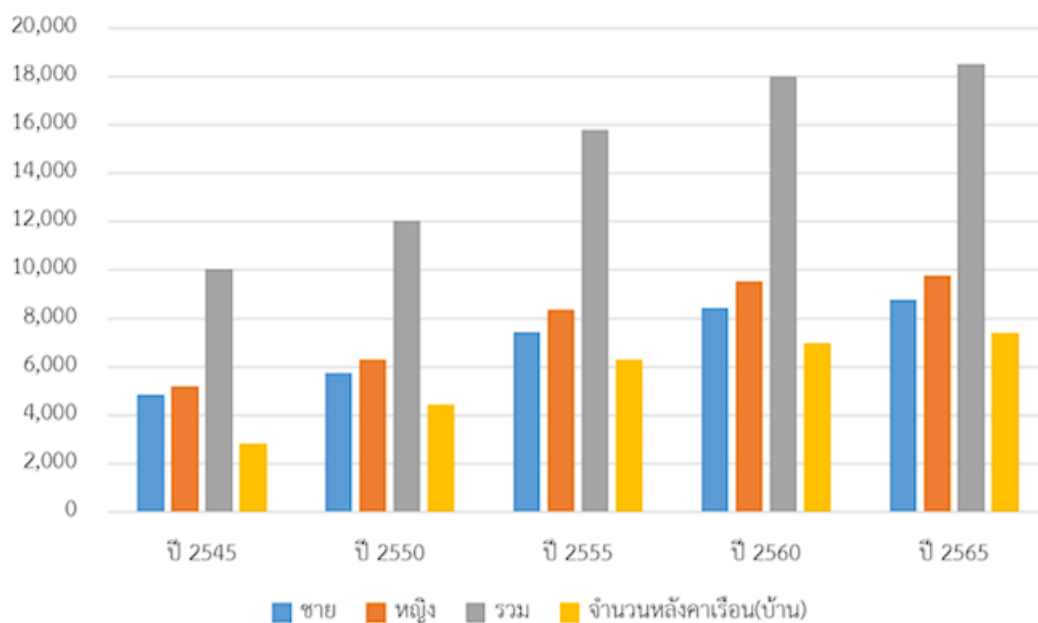
โดยเมื่อย้อนดูสถิติเปรียบเทียบจำนวนประชากรจากปี พ.ศ. 2545 และ พ.ศ. 2565 ที่ผ่านมา จะพบว่า จำนวนประชากรในตำบลท่าอิฐได้เพิ่มขึ้นเรื่อย ๆ อันเนื่องมาจากการเพิ่มขึ้นของจำนวนสมาชิกในครอบครัวและหมู่บ้านจัดสรรที่เพิ่มเข้ามา ซึ่งส่งผลกระทบต่อพื้นที่ที่อยู่อาศัยที่ไม่เพียงพอ และปัญหาด้านสาธารณสุขจากสภาพชุมชนแออัดนั่นเอง

ภาพที่ 38 แสดงสถิติจำนวนประชากรในเขตตำบลท่าอิฐ ระหว่างปี พ.ศ. 2545 - พ.ศ. 2565 ที่มา : ปรับปรุงแก้ไขจาก ระบบสถิติและทะเบียน ปี พ.ศ.2545-2565 (กรมการปกครอง, 2565)

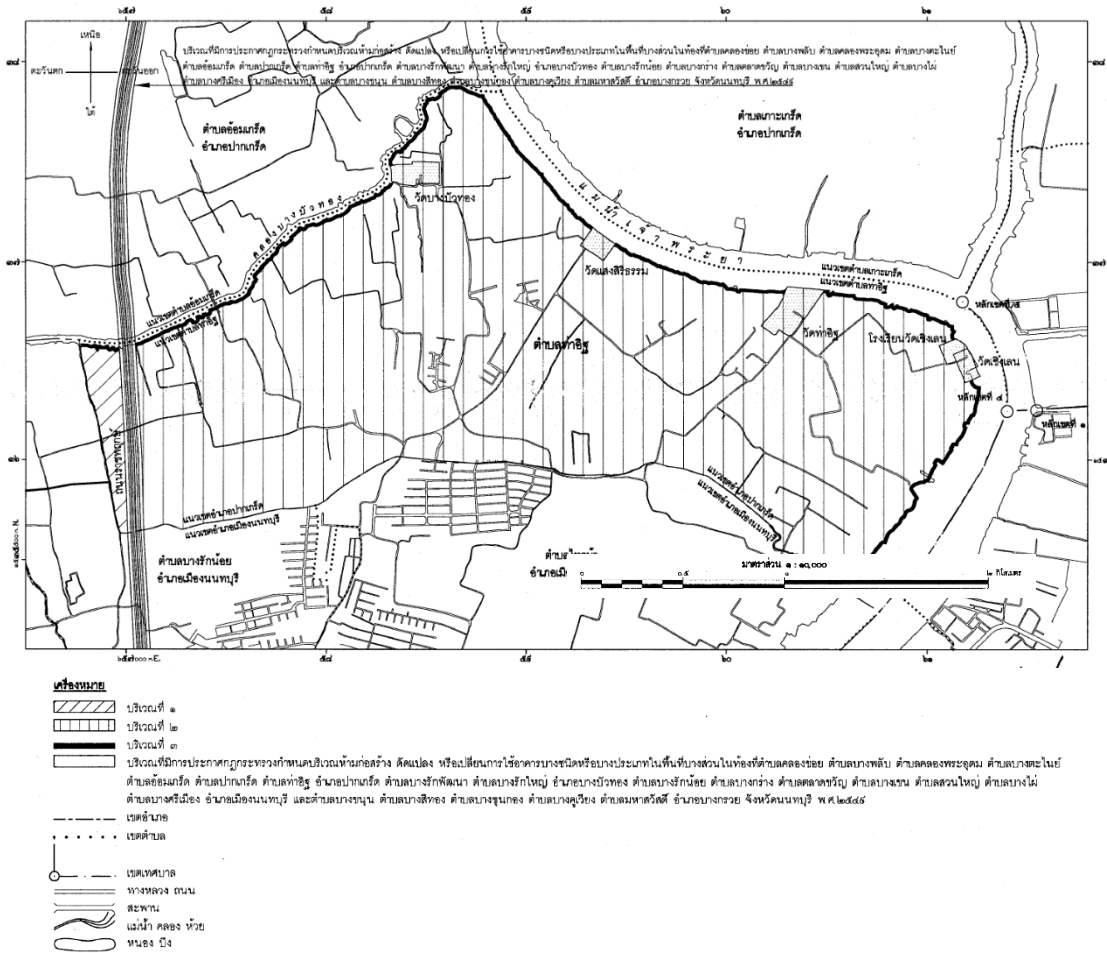
ภาพที่ 40 แผนที่ทำข้อยกข้บัญญัติองค์การบริหารส่วนตำบลท่าอิฐ

ที่มา: ข้อยกข้บัญญัติองค์การบริหารส่วนตำบลท่าอิฐ กำหนดบริเวณห้ามก่อสร้าง ดัดแปลง หรือเปลี่ยนแปลงการใช้อาคารบางชนิดหรือบางประเภทในเขตองค์การบริหารส่วนตำบลท่าอิฐ อำเภอปากเกร็ด จังหวัดนนทบุรี 2555 (องค์การบริหารส่วนตำบลท่าอิฐ)

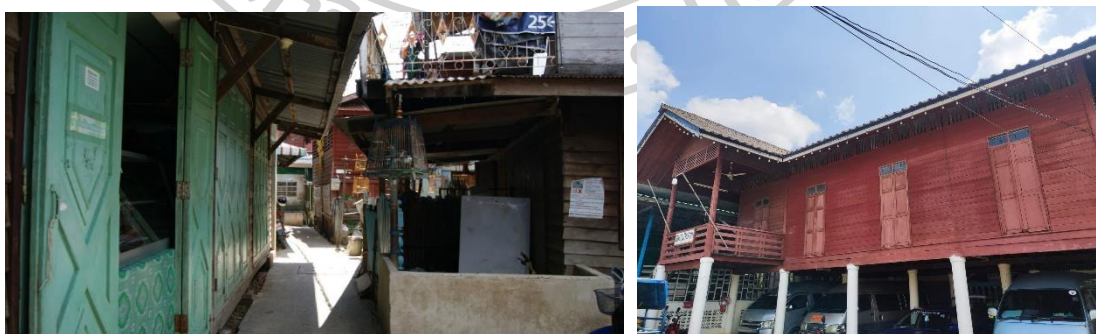
ภาพที่ 41 ลักษณะบ้านเรือนภายในตำบลท่าอิฐ บริเวณริมแม่น้ำเจ้าพระยา

“ 1 ” ภาพในตำบลท่าอิฐบ้านมีการต่อเติมขาดการควบคุมทำให้หลังคาเกยกัน ทางเดิน
สาธารณะเล็กลง

เนื่องจากการขยายตัวของเมืองในปัจจุบันและการเติบโตของประชากรในชุมชนทำให้ภายในชุมชนในบางพื้นที่ประสบปัญหา ในเรื่องความแออัดของพื้นที่อยู่อาศัย อีกทั้งในอดีตแม่น้ำเจ้าพระยาและลำคลองหลักในพื้นที่เป็นทางสัญจรหลักในอดีตที่ชุมชนใช้เป็นเส้นทางเชื่อมโยงไปสู่พื้นที่ต่าง ๆ โดยรอบตำบลคลองสำคัญในพื้นที่ที่มีใช้เพื่อการสัญจรและเป็นที่ตั้งของชุมชนเดิม ได้แก่ คลองบางบัวทอง ซึ่งเป็นคลองที่เชื่อมพื้นที่ภายในชุมชนสู่แม่น้ำเจ้าพระยา และเป็นแนวเขตการแบ่งการปกครองระหว่างตำบลท่าอิฐและตำบลบางพลับ ในปัจจุบัน ตำบลท่าอิฐกำลังถูกรุกรานโดยสิ่งที่เรียกว่า หมู่บ้านจัดสรร ชุมชนเมืองเข้ามามีบทบาทในพื้นที่มาก คนในชุมชนส่วนใหญ่เริ่มขายที่ดินเพื่อการพัฒนาด้านอสังหาริมทรัพย์ การพัฒนานี้ขาดการคำนึงถึง ภูมิทัศน์วัฒนธรรมของตำบลท่าอิฐ

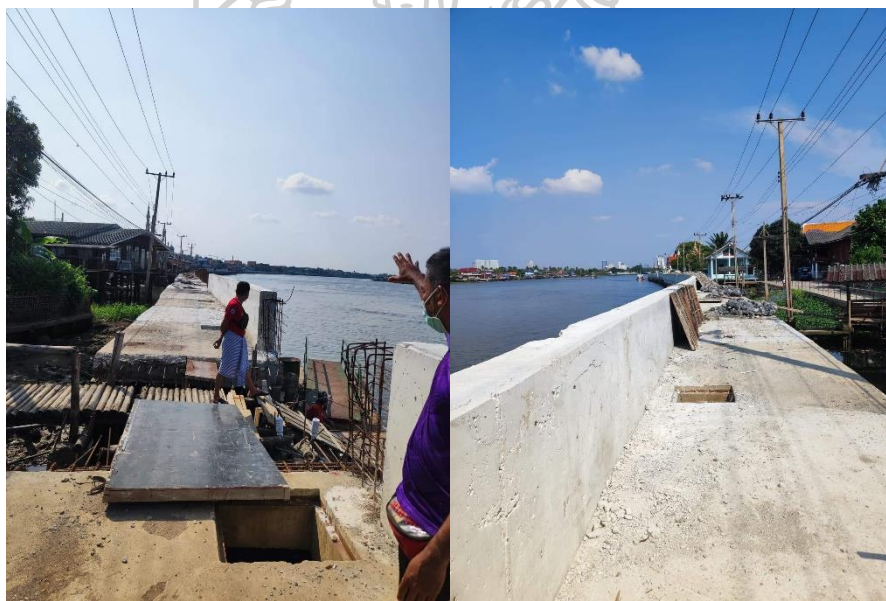
พื้นที่สาธารณะของชุมชนเป็นปัญหาใหญ่เพราะเกิดจากการพัฒนาโดย
ชาวบ้านที่ขาดการดูแลจากภาครัฐ อีกทั้งยังไม่มีข้อกำหนดเรื่องการสร้างหรือต่อเติมบ้านในชุมชน
ส่งผลให้พื้นที่ สาธารณะเกิดความทรุดโทรม และปัญหาที่เกิดจากการพัฒนาริมแม่น้ำเจ้าพระยาการ
สร้างเขื่อน ที่บดบังทัศนียภาพทางด้านริมแม่น้ำเจ้าพระยา ปิดกั้นทางอาชีพค้าขายคนในชุมชนมา
ตั้งแต่สมัยก่อน ทำลายวิถีชีวิตริมน้ำ และยังทำให้พื้นที่ริมน้ำสาธารณะหายไปอีกด้วย

ภาพที่ 42 โครงการถนนเลียบริมน้ำเจ้าพระยาอยู่ในช่วงก่อสร้าง

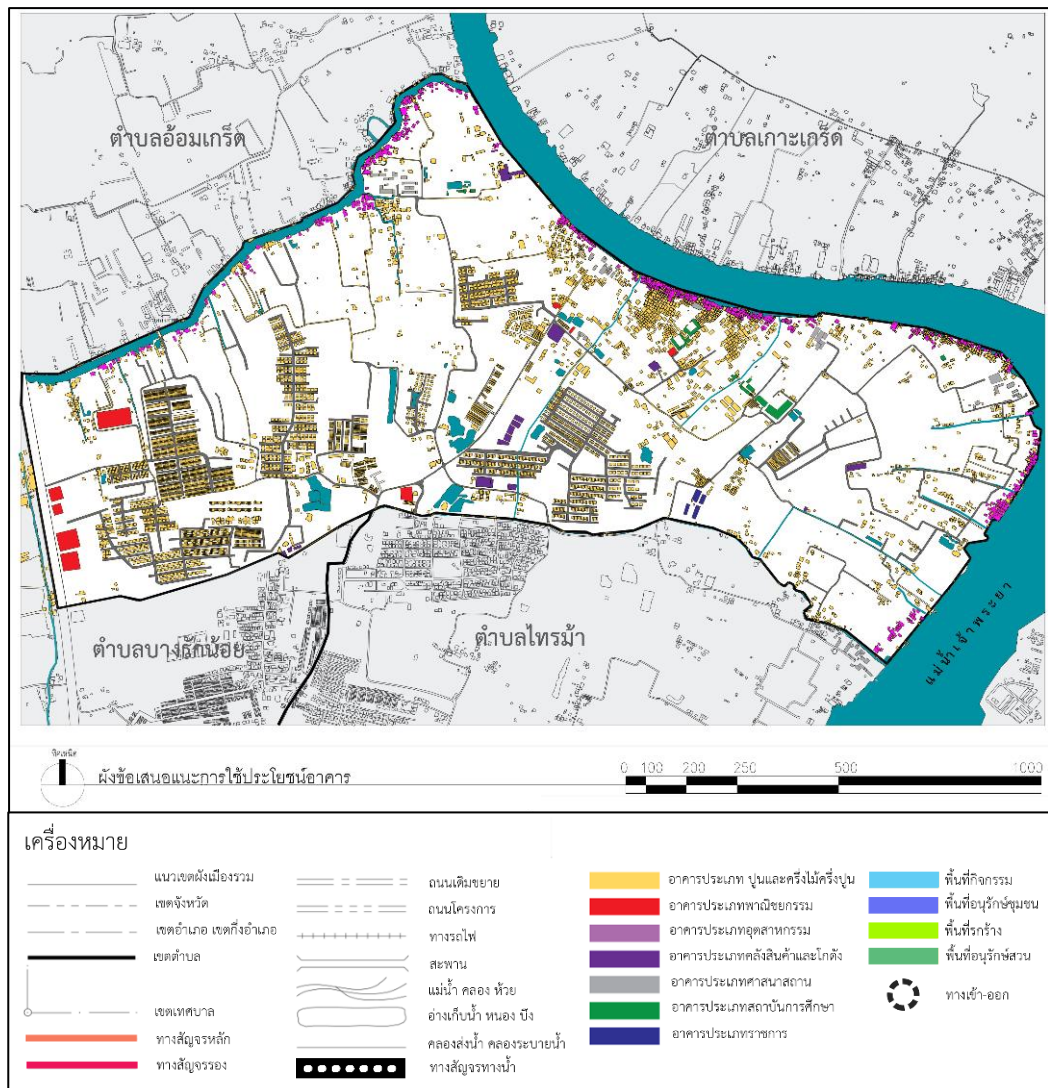
ภาพที่ 44 ผังข้อเสนอการใช้ประโยชน์อาคาร
