ภูมิทัศน์วัฒนธรรมตำบลท่าอิฐ จังหวัดนนทบุรี

CULTURAL LANDSCAPE OF THA-IT, NONTHABURI

A Thesis Submitted in Partial Fulfillment of the Requirements
for Master of Landscape Architecture (Master of Landscape Architecture Program)

คำสำคัญ : ภูมิทัศน์วัฒนธรรม, ชุมชนริมน้ำ, ท่าอิฐ, จังหวัดนนทบุรี

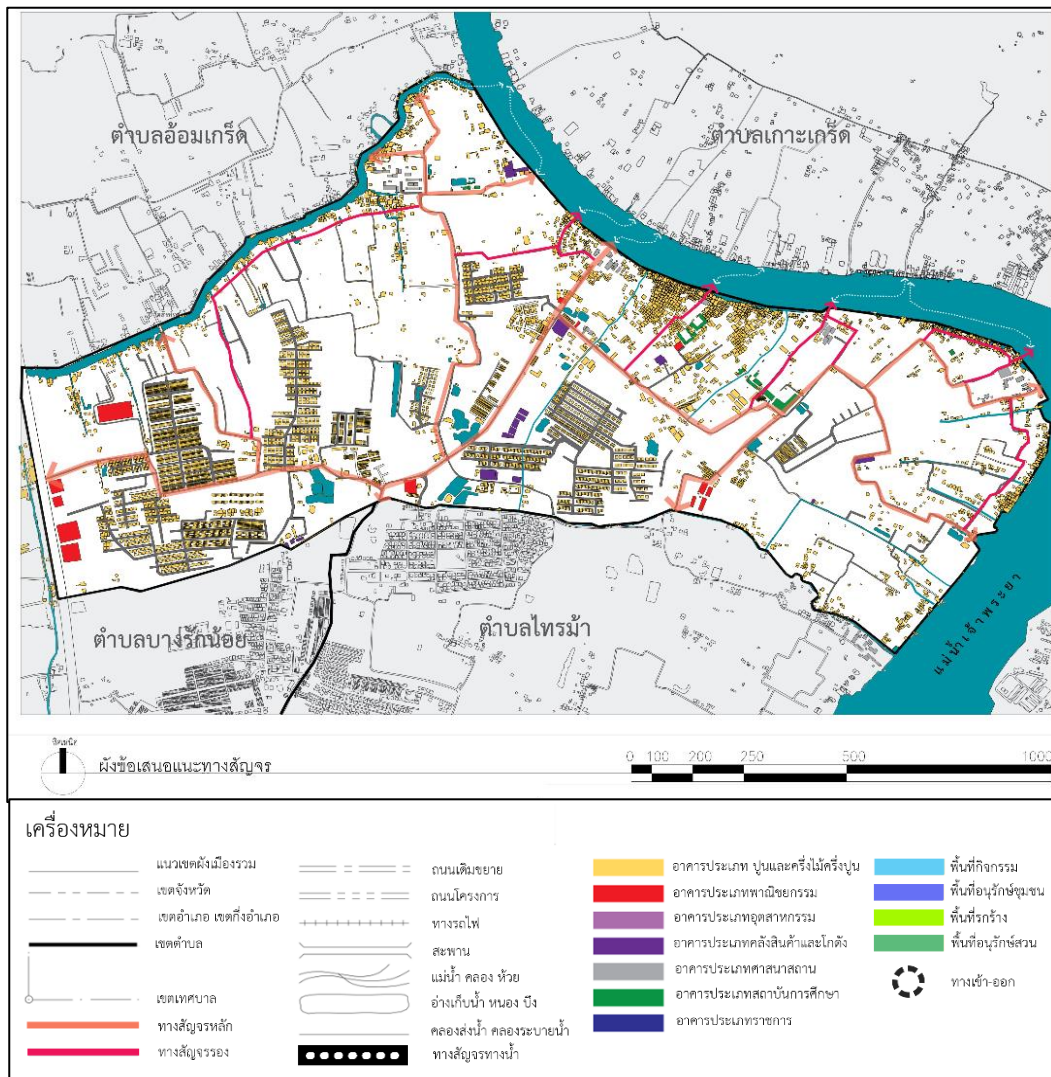
ภาพที่ 45 ผังข้อเสนอเส้นทางสัญจร

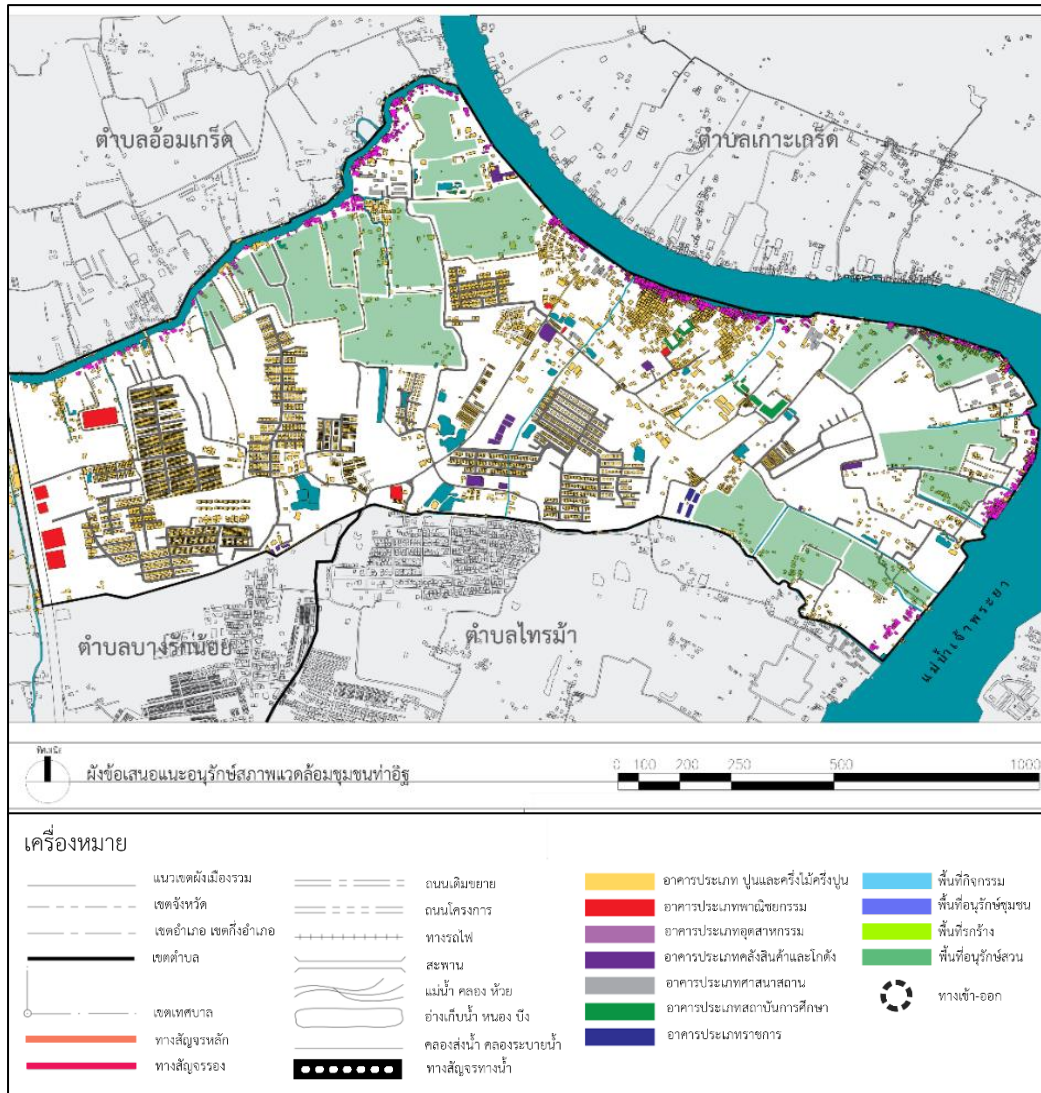
ภาพที่ 46 ผังข้อเสนอการอนุรักษ์สภาพแวดล้อมตำบลท่าอิฐ

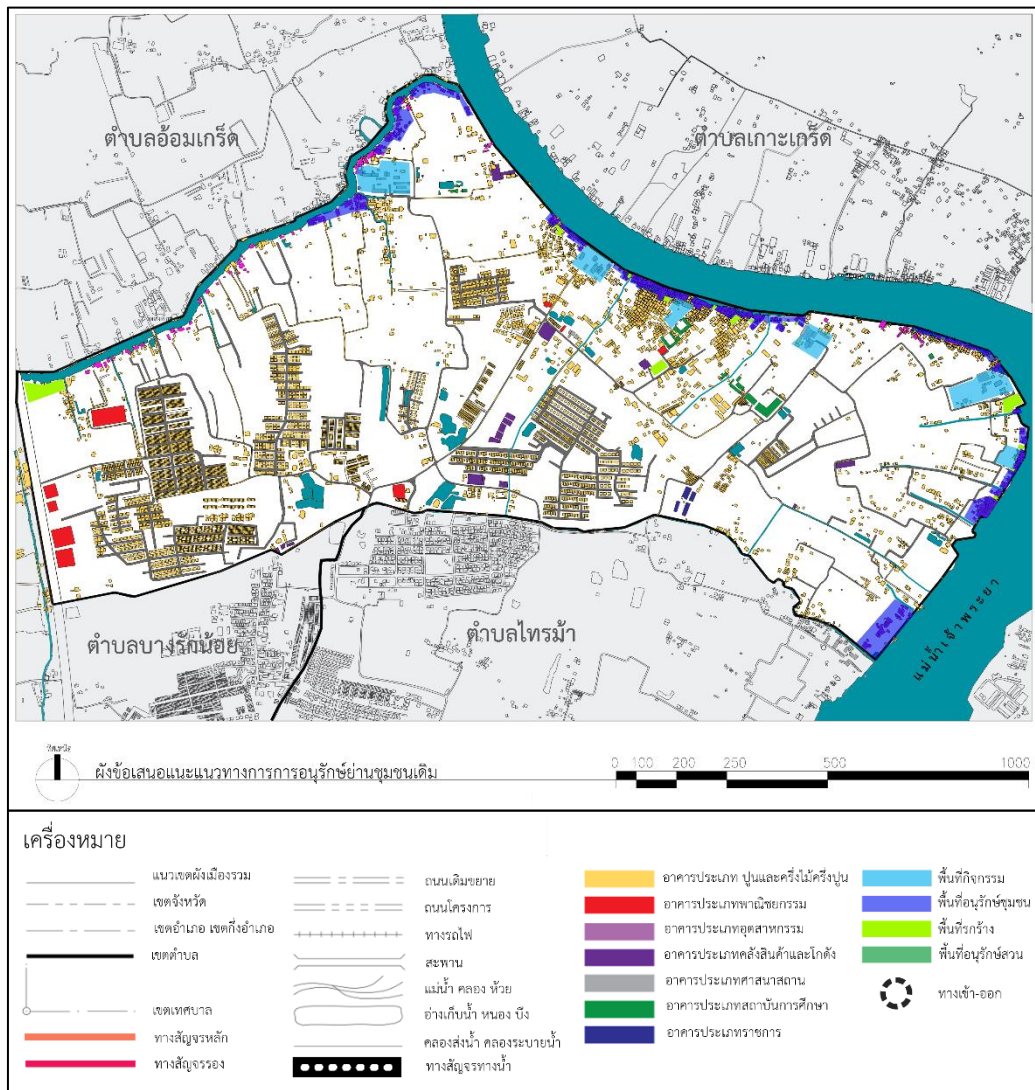
ภาพที่ 47 ผังข้อเสนอการอนุรักษ์พื้นที่ชุมชนดั้งเดิม

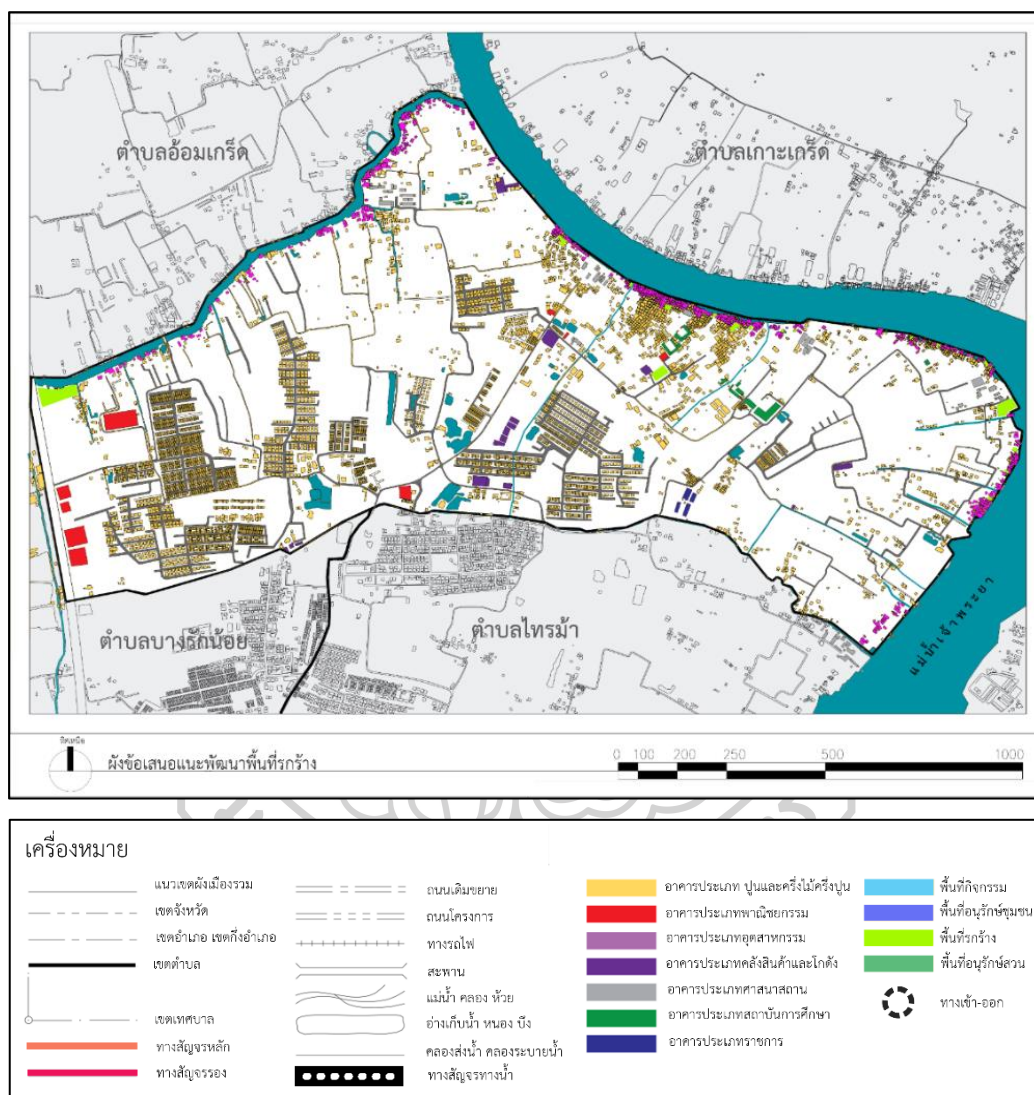
ภาพที่ 48 ผังข้อเสนอแนะพัฒนาพื้นที่ที่กว้าง

จากภาพแสดงให้เห็นพื้นที่ที่กว้าง(สีเขียว) บริเวณริมแม่น้ำเจ้าพระยา พื้นที่ที่กว้างส่วนใหญ่จะกระจายอยู่บริเวณริมแม่น้ำแทรกตัวอยู่ในชุมชน ในอดีตพื้นที่เหล่านี้จะเป็นโรงฆ่าสัตว์ ซึ่งชาวมุสลิมนำวัวควายขึ้นมาทางริมน้ำและเข้าโรงเชือดเลยเพื่อสะดวกต่อการแปรรูปนำไปค้า-ขาย ต่อมาในปัจจุบัน อาชีพนี้ถูกกลดลง โรงเชือดปิดตัวไปอย่างมากเนื่องจากการพัฒนาของท้องถิ่น โรงเชือดที่ไม่มี

ใบอนุญาตจึงต้องปิดตัวไปทำให้โรงเชือดถูกทิ้งร้างมานาน โรงเชือดหรือพื้นที่ว่างเหล่านี้สามารถพัฒนาเป็นพื้นที่เขียวของชุมชนหรือ Pocket park (สวนสาธารณะขนาดเล็ก) ซึ่งจะเพิ่มความปลอดภัยในชุมชนจุดหมายตาในชุมชนช่วยสร้างภาพจำที่ดีกับชุมชนกับนักท่องเที่ยวที่เข้ามา สามารถทำเป็นเป็นแหล่งท่องเที่ยวเพื่อการเรียนรู้เรื่องของชุมชน การพัฒนามาแต่ละช่วงยุคสมัย ความสำคัญของชุมชนที่มีต่อแม่น้ำเจ้าพระยาในอดีต แลนด์อาร์ตส่งเสริมการท่องเที่ยว

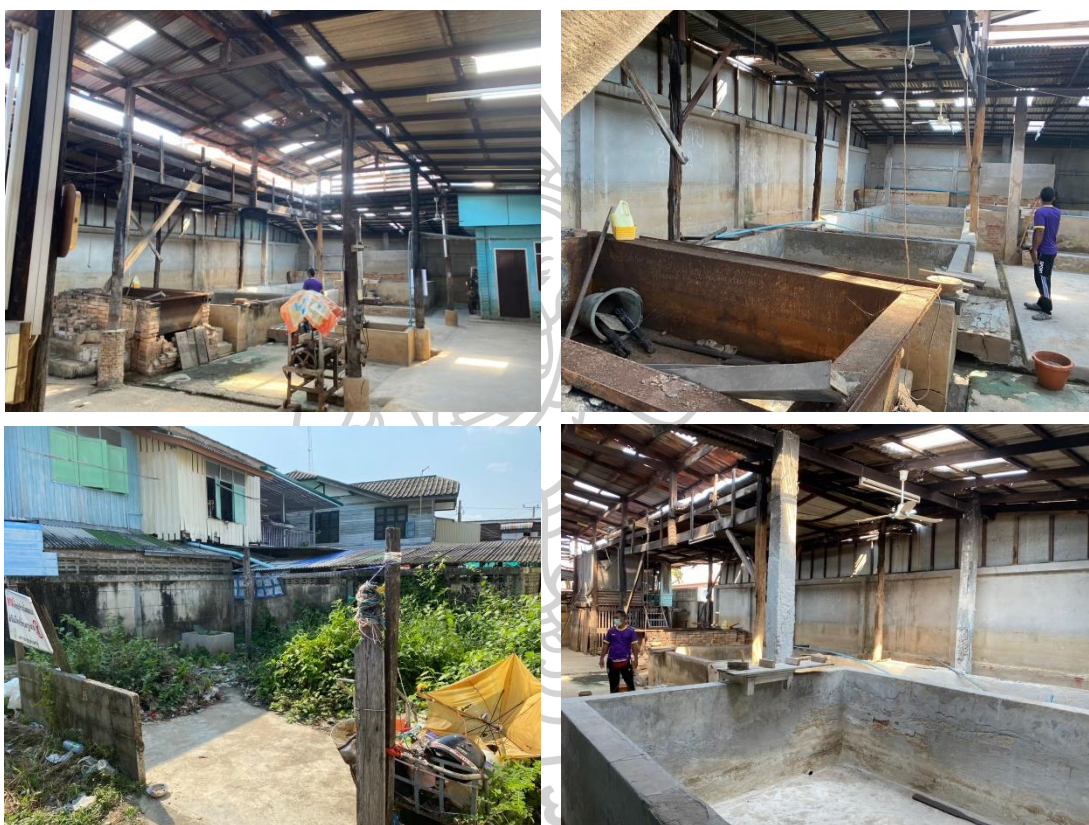
ภาพที่ 49 พื้นที่โล่งและโรงเชือดเก่า บริเวณริมแม่น้ำเจ้าพระยาดำบลท่าอิฐ

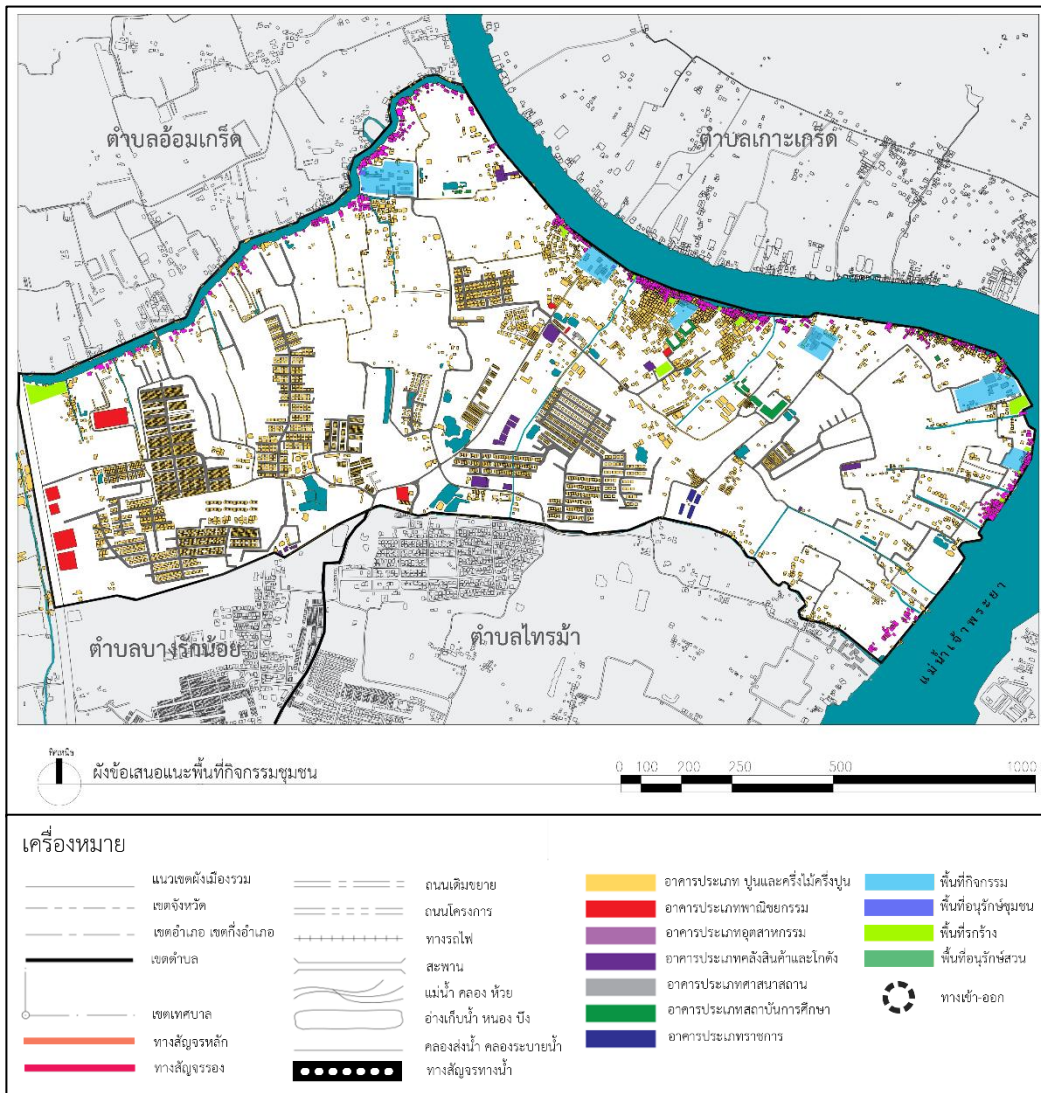
ภาพที่ 50 ผังข้อเสนอแนะพื้นที่กิจกรรมชุมชน

จากภาพพื้นที่ส่งเสริมกิจกรรม (สีฟ้า) จะเป็นบริเวณ วัด และมัสยิด เพราะจะเป็นพื้นที่ที่สามารถจัดงานประเพณีประจำปีตามแต่ละศาสนา พื้นที่ศาสนสถานยังมีขนาดความกว้างที่สามารถรองรับคนในชุมชนที่มีจำนวนมากอีกด้วย สามารถส่งเสริมให้เด็กรุ่นใหม่เข้าถึงงานประเพณีกับพื้นที่ที่

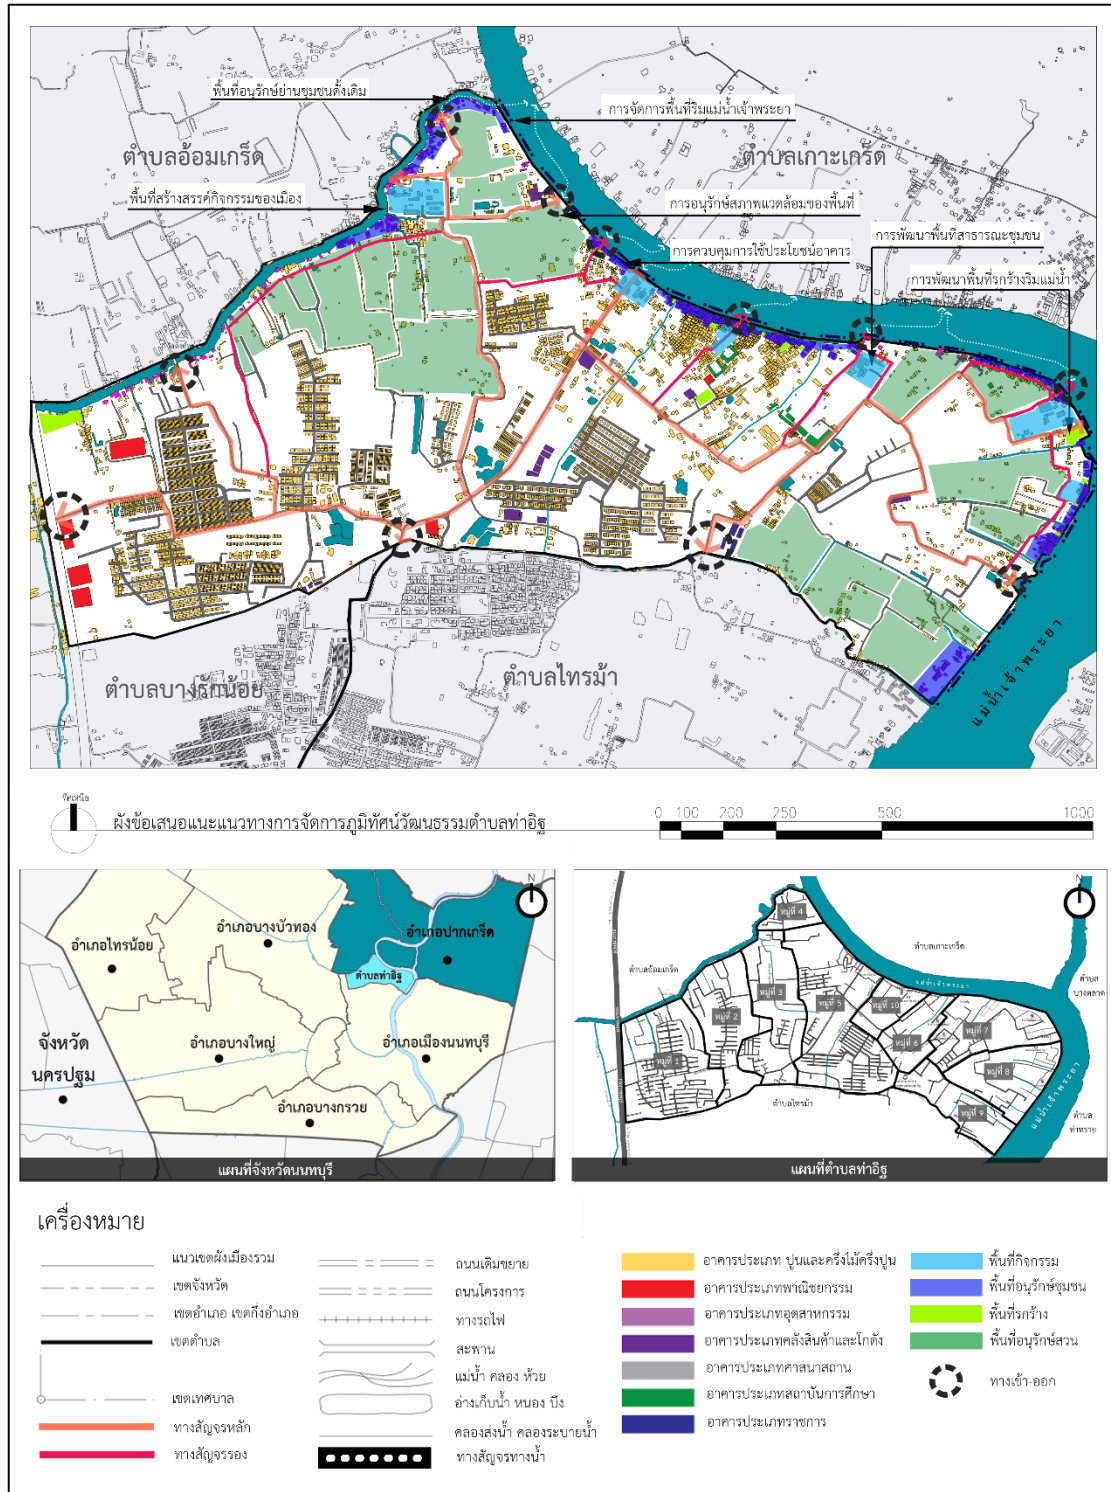
ภาพที่ 51 ผังข้อเสนอแนะแนวทางการจัดการภูมิทัศน์วัฒนธรรมตำบลท่าอิฐ

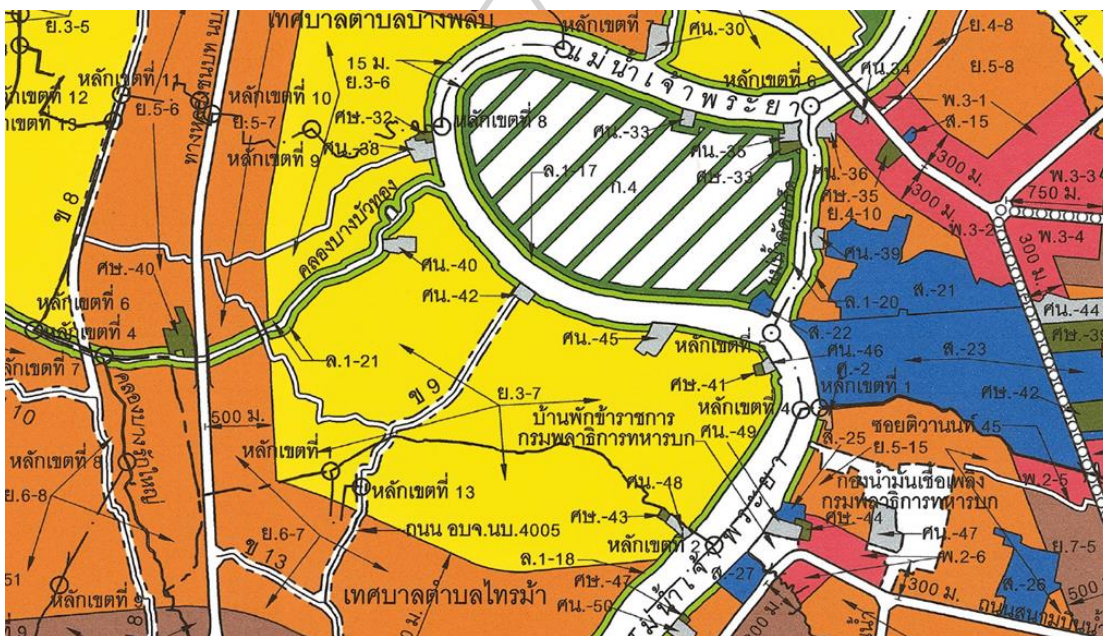
ภาพที่ 52 ผังการใช้ประโยชน์ที่ดินบริเวณตำบลท่าอิฐ

ที่ดินประเภท ย. 1 ถึง ย. 3 ที่กำหนดไว้เป็นสีเหลือง ให้เป็นที่ดินประเภทที่อยู่อาศัยหนาแน่นน้อย โดยมีวัตถุประสงค์และจำแนกเป็นบริเวณ
